PROCES VERBAL DE DESCRIPTION

8 Rue Jean Baptiste Clément, Commune de VILLERS COTTERETS (Aisne) ;

Il s'agit d'une maison à usage d'habitation comprenant :

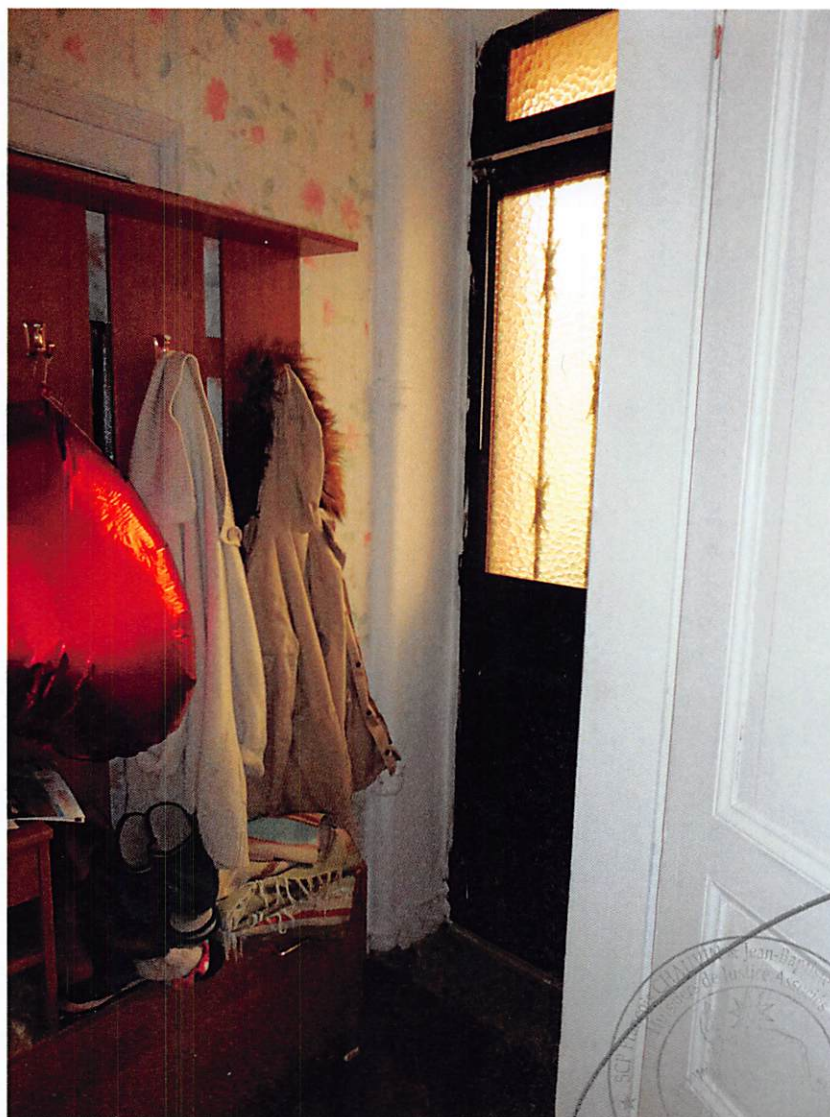
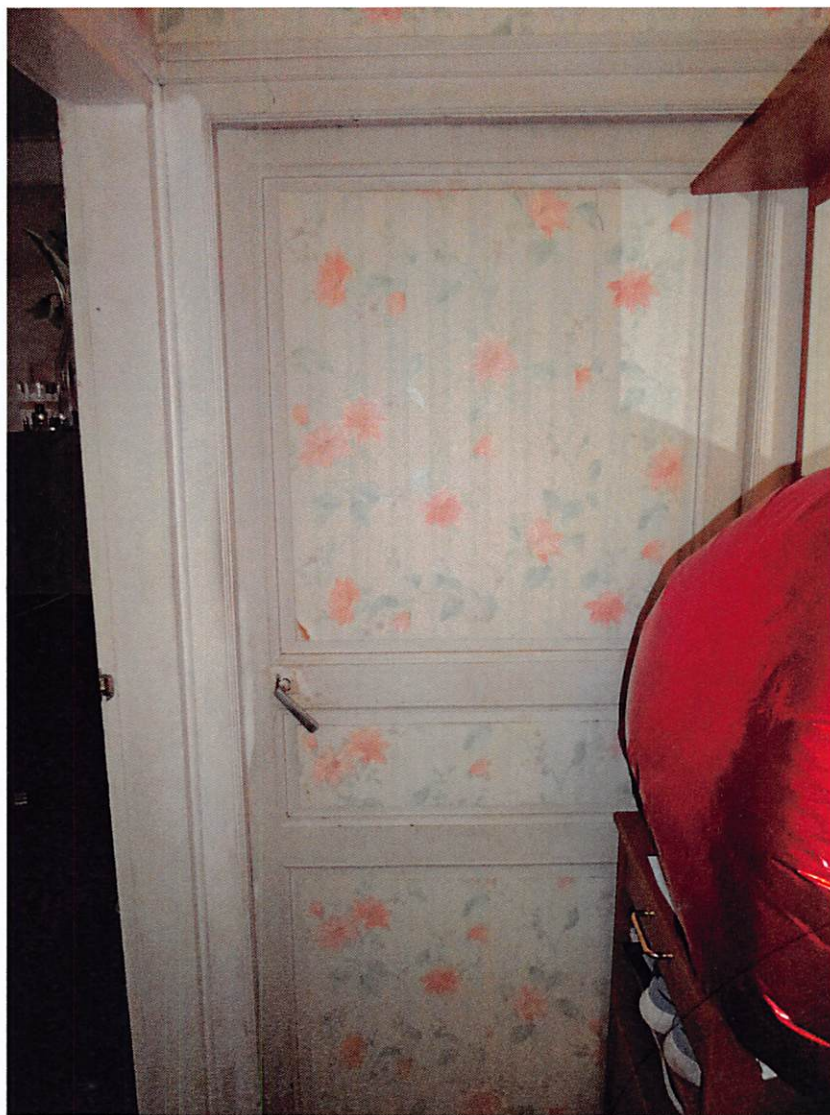
CLICHES PHOTOGRAPHIQUES N°1 ET 2

Peinture blanche écaillée ;

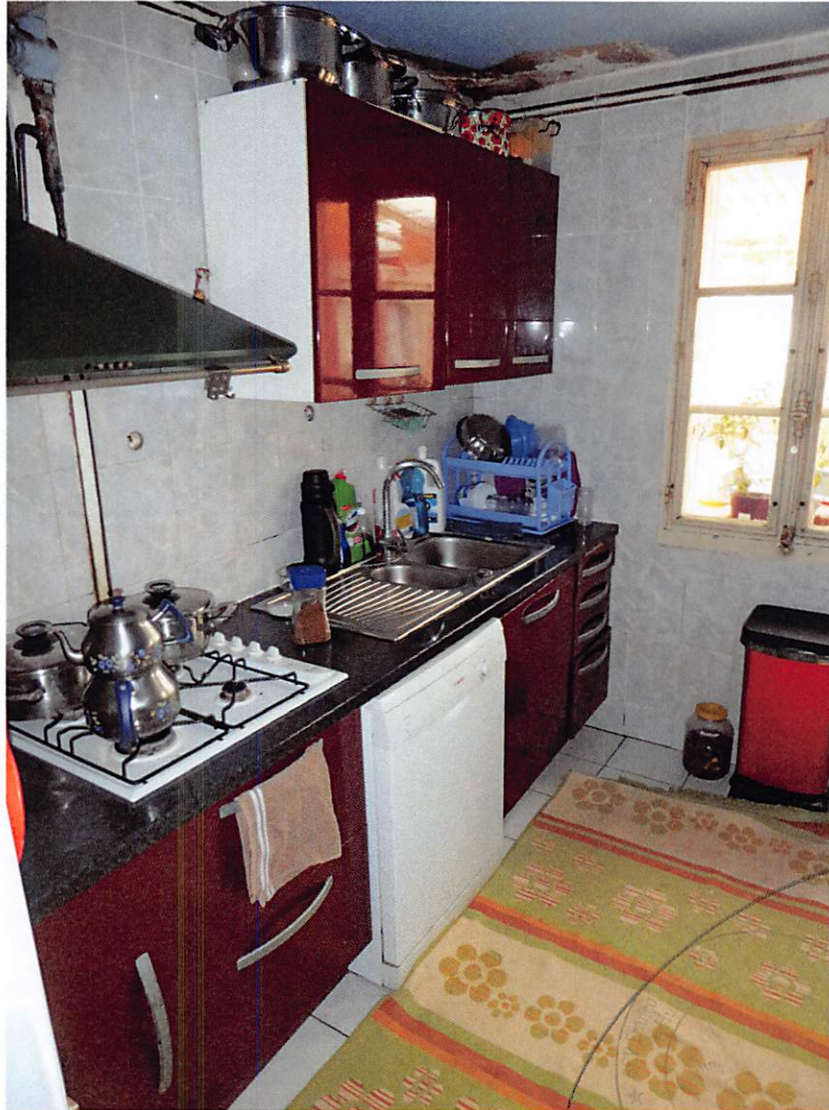
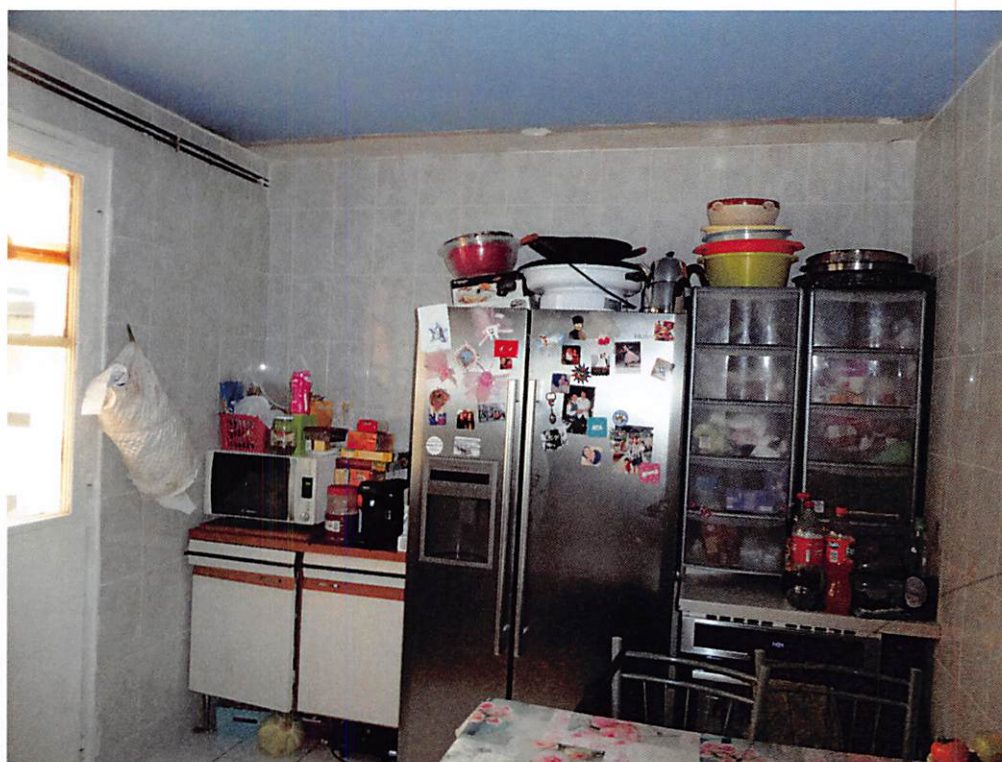
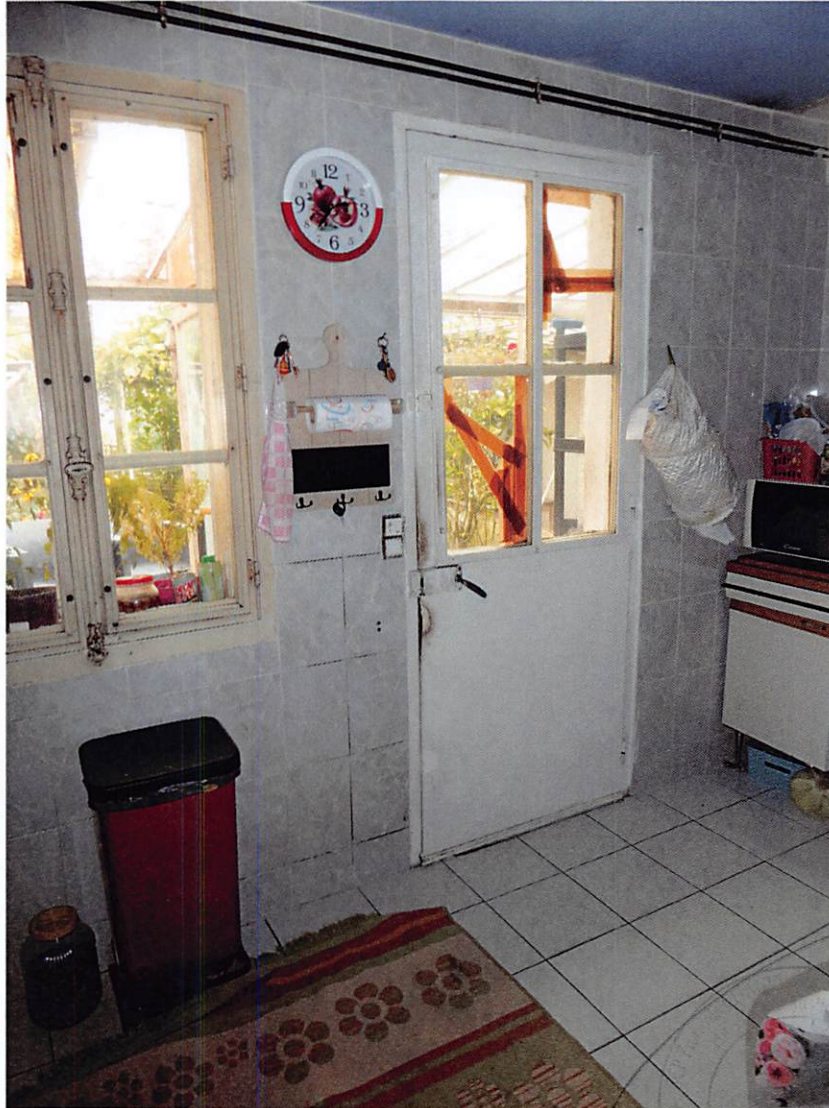
CLICHES PHOTOGRAPHIQUES N°6 A 8

A noter : Deux dégradations importantes au niveau du plafond ;

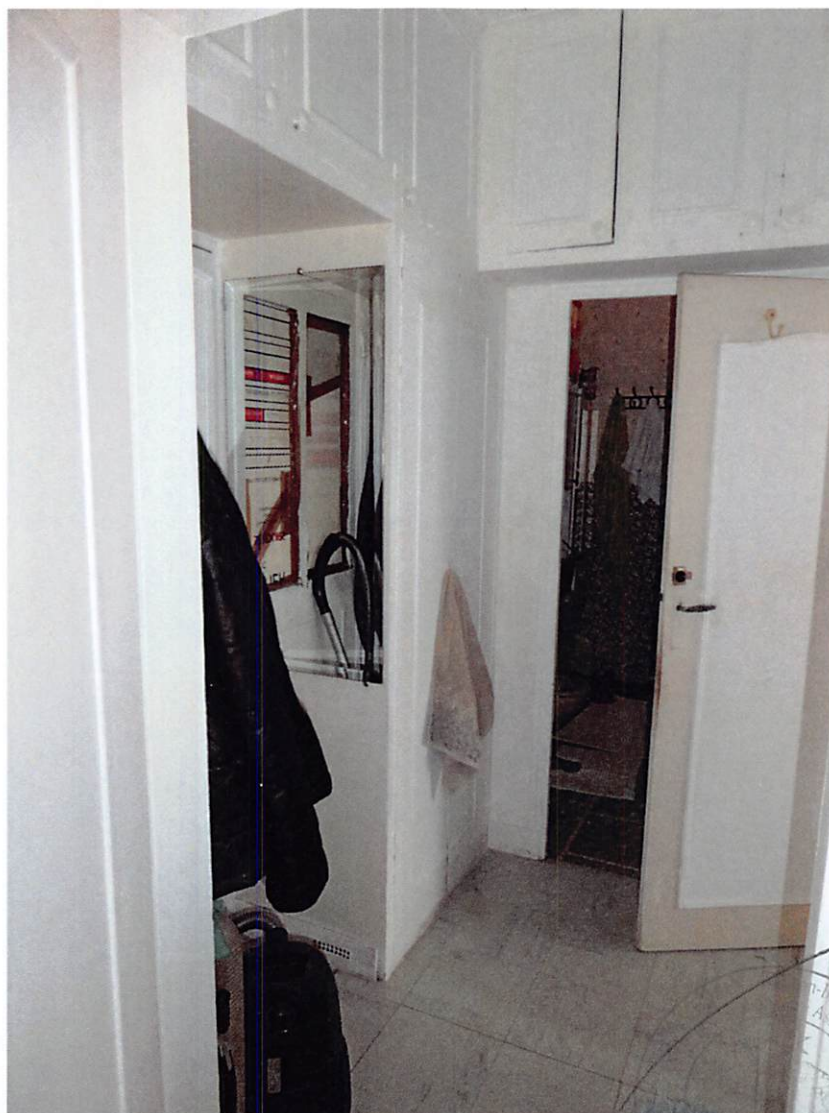
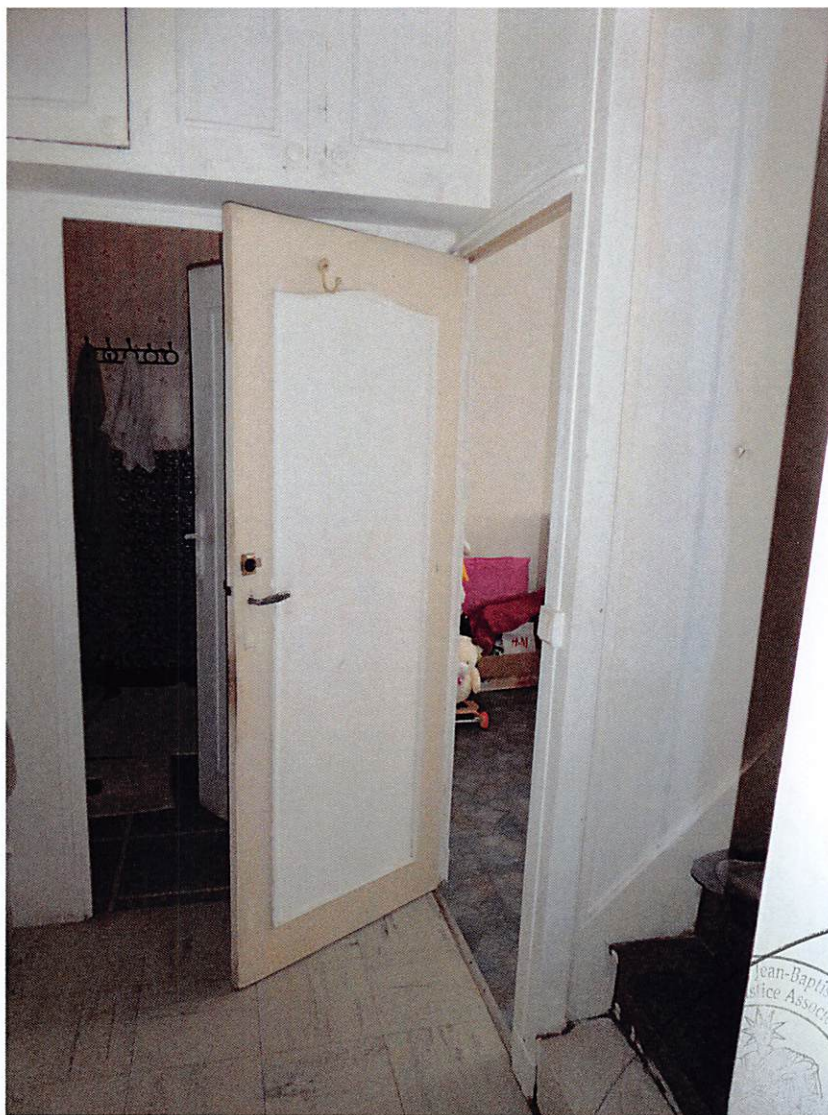
CLICHES PHOTOGRAPHIQUES N°9 ET 10

Je constate dans ce vestibule la présence d'une porte en bois recouverte d'une peinture blanche en état d'usage, munie d'un châssis fixe en partie supérieure, les vitres sont absentes. Présence de carton destiné à remplacer les vitres ;

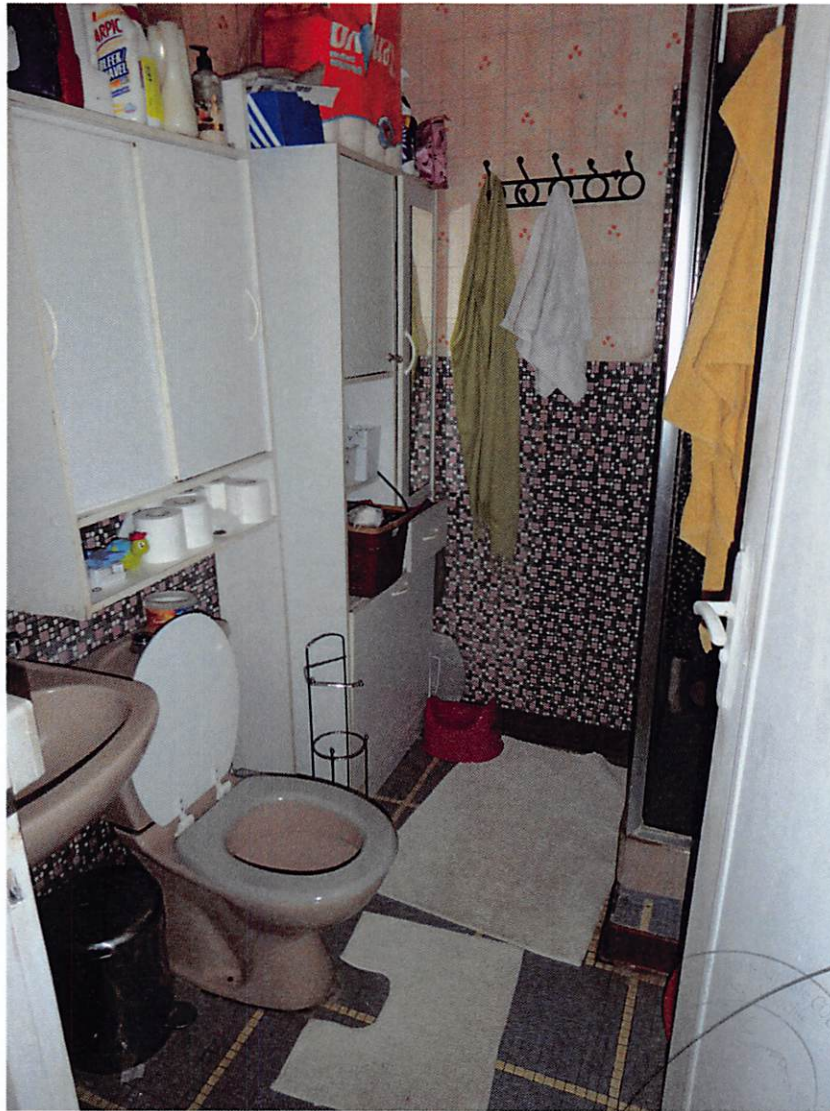
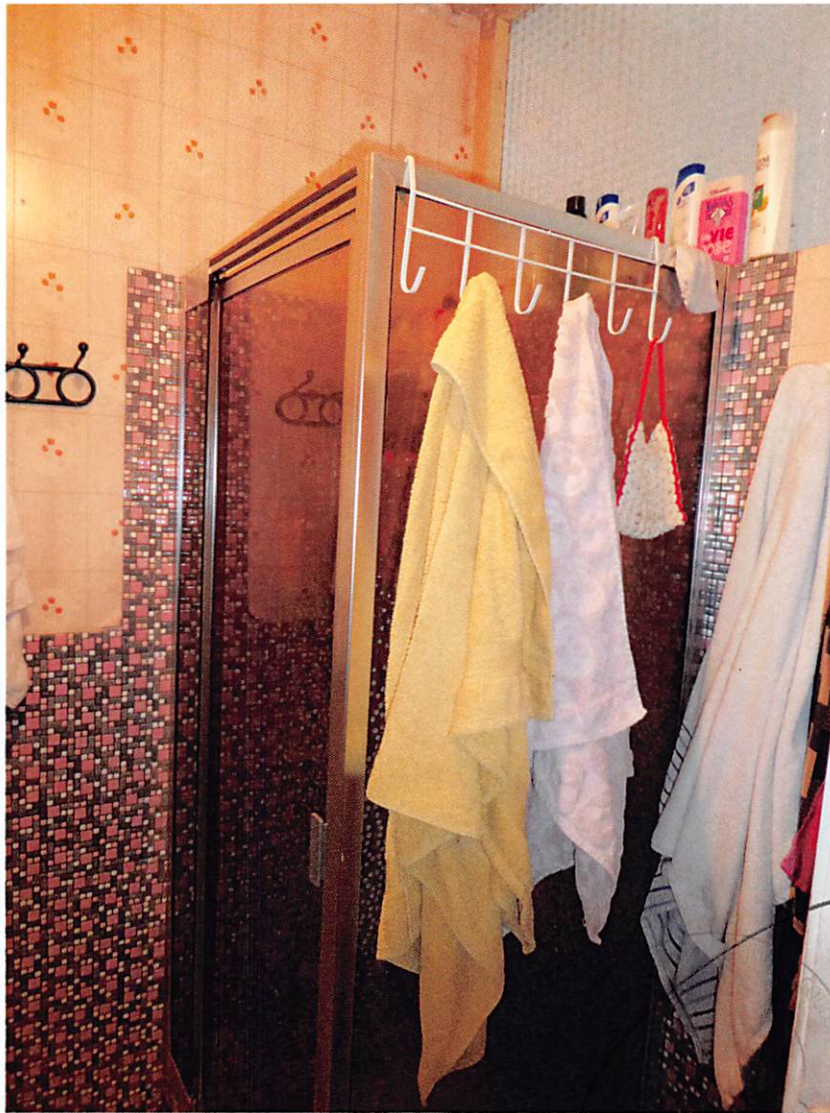
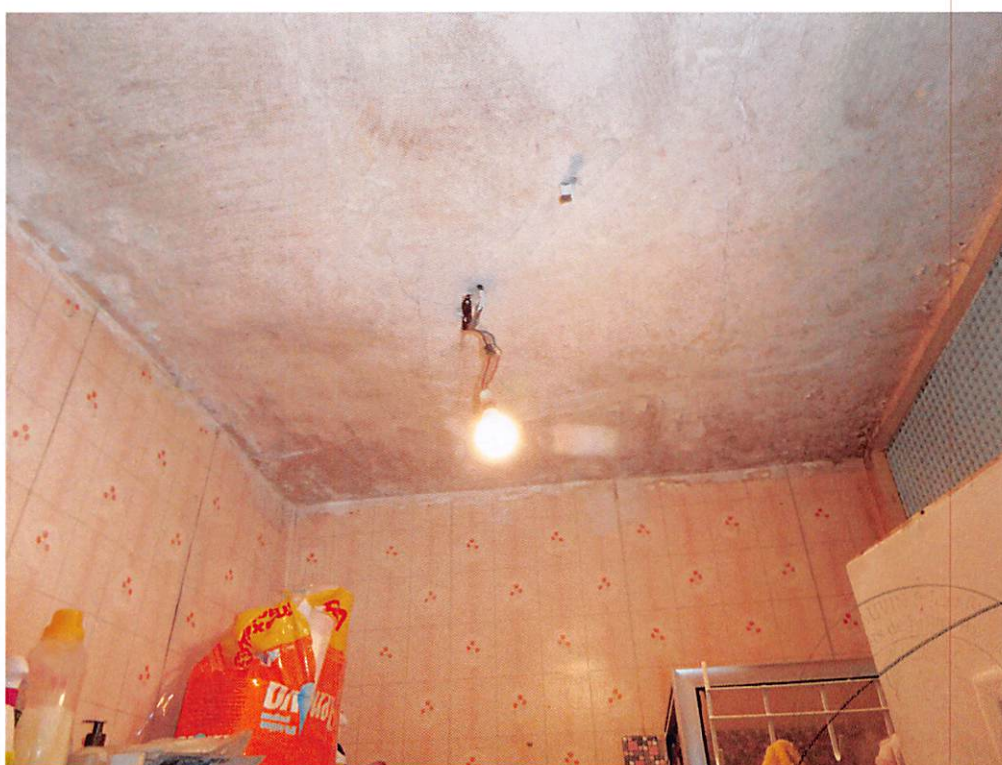
CLICHES PHOTOGRAPHIQUES N°11 A 13

Pour partie, carrelage ton rose et gris en bon état. Pour l'autre partie, papier peint à motifs fleuris ancien, présentant des dégradations notamment en cueillie de plafond ;

Peinture dégradée, ancienne, écaillée, présence de micro fissures apparentes ;

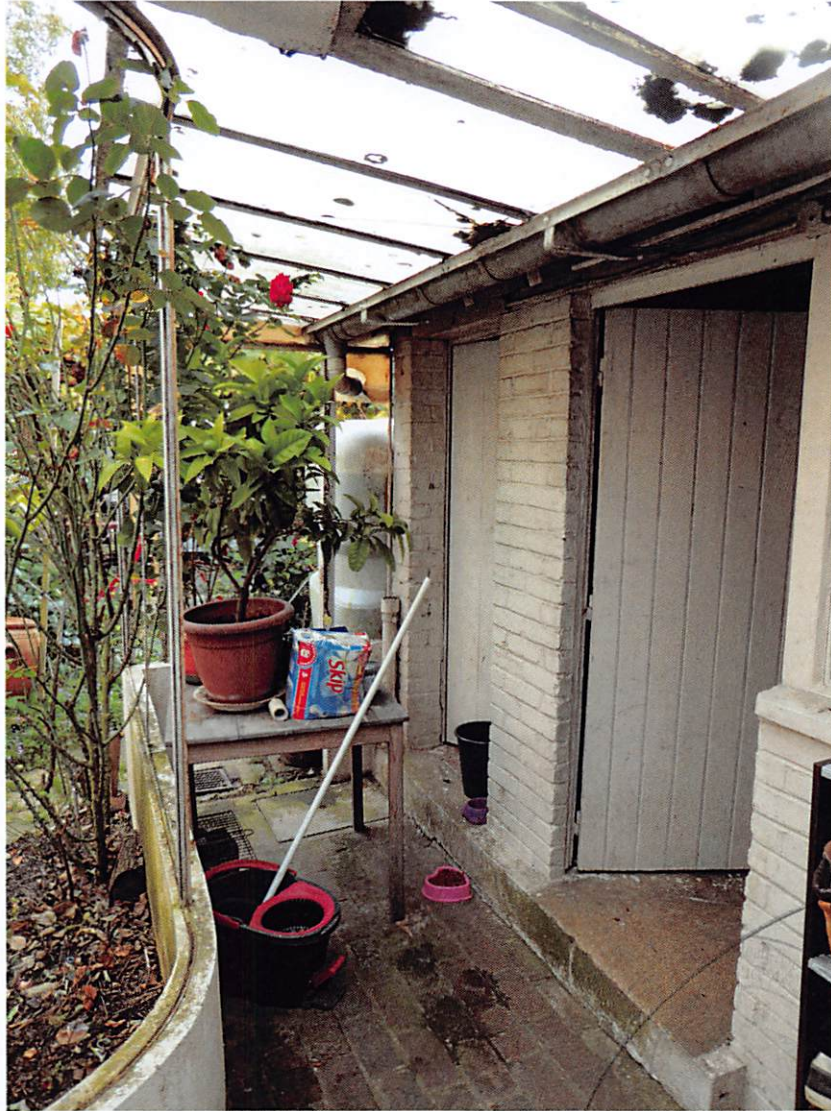
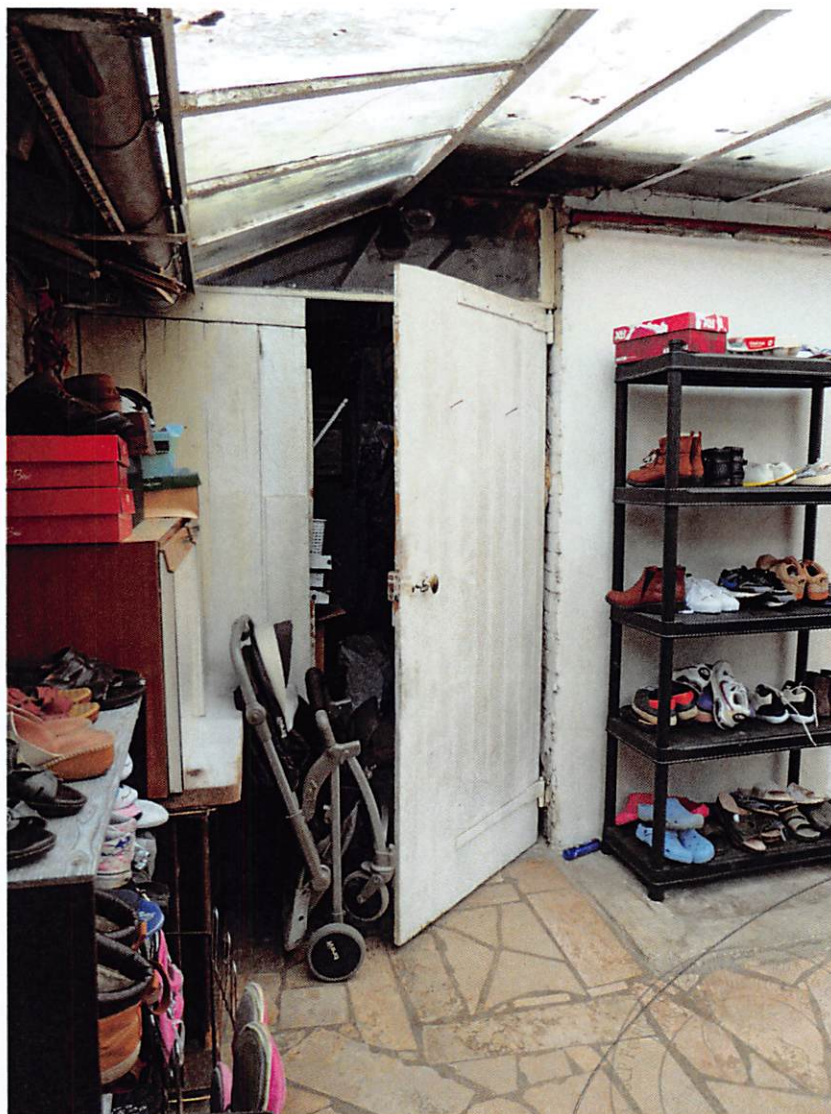
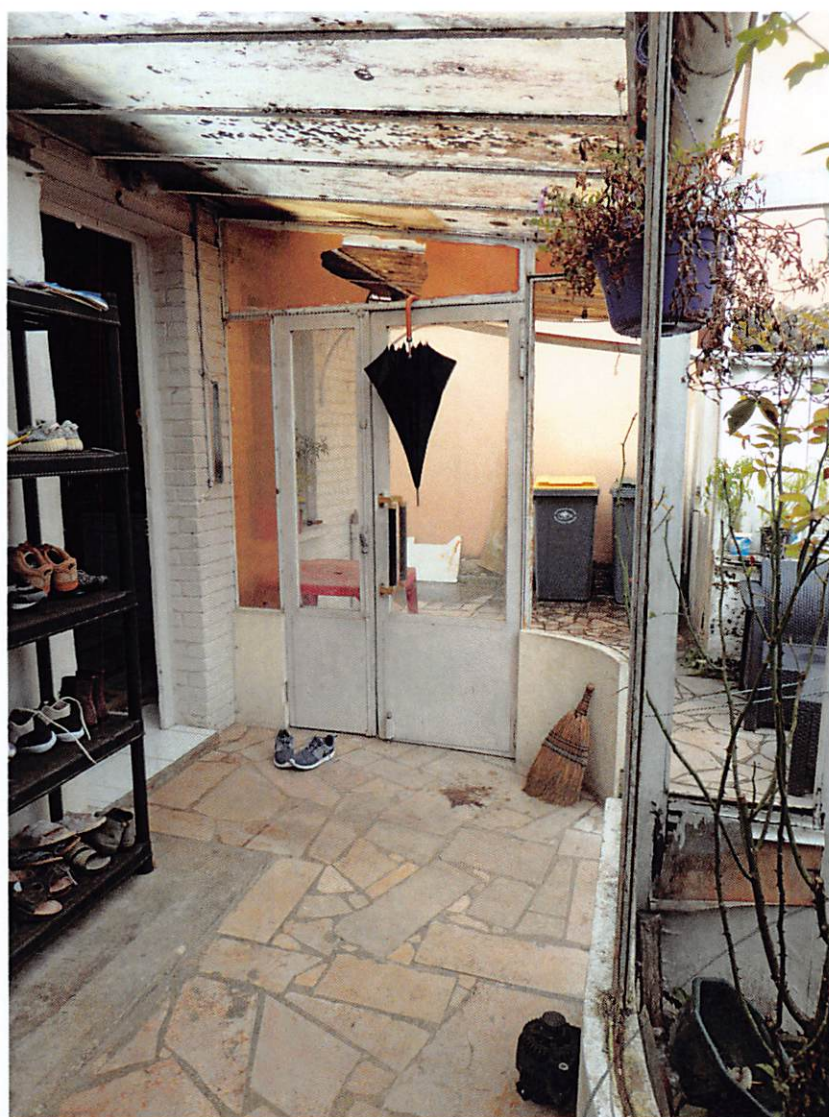
CLICHES PHOTOGRAPHIQUES N°20 A 22

Les murs de la véranda sont en ciment lissé peint, la peinture est usagée. Présence surmontant l'ensemble d'une ossature métallique ancienne, rouillée, les vitres sont absentes pour la quasi-totalité ;

La toiture est à ossature métallique avec vitres translucides, l'ensemble ancien, usagé, l'ossature métallique est rouillée, plusieurs vitres sont fêlées ;

La seconde porte est partiellement disparue, un vantail est absent. Le vantail subsistant ne dispose plus de vitre, la crémonne est en état de fonctionnement ;

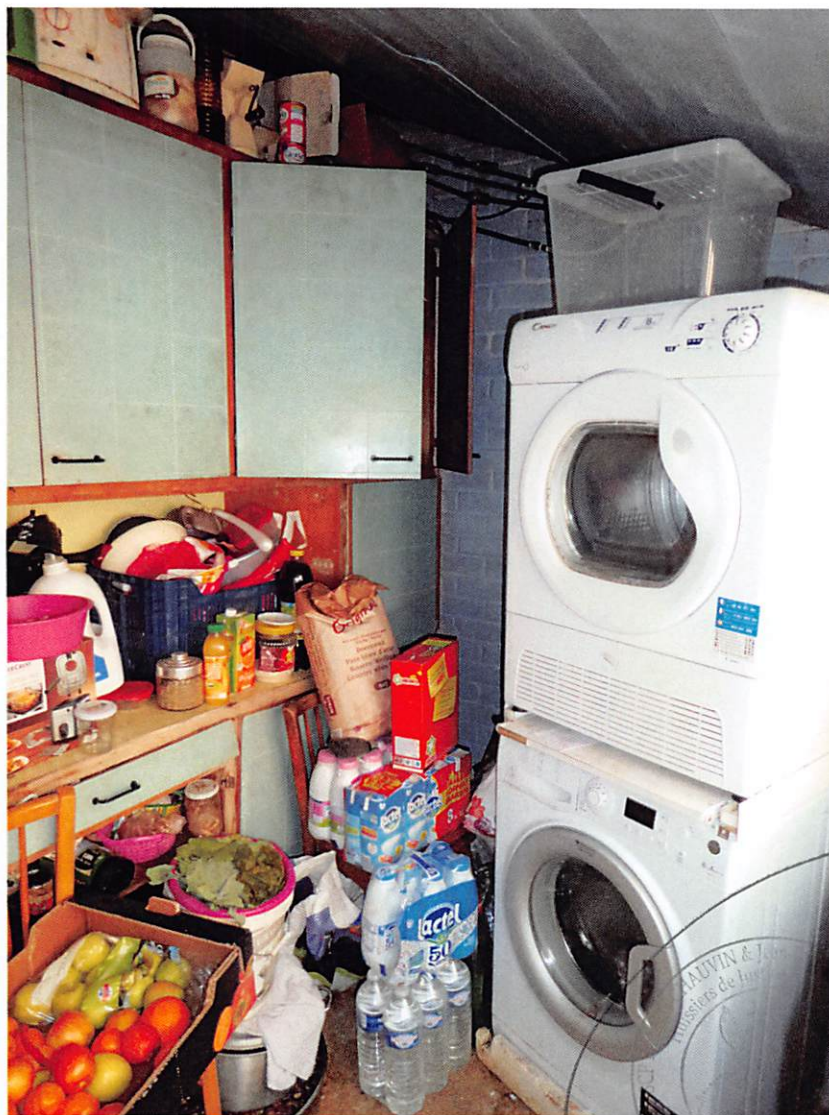
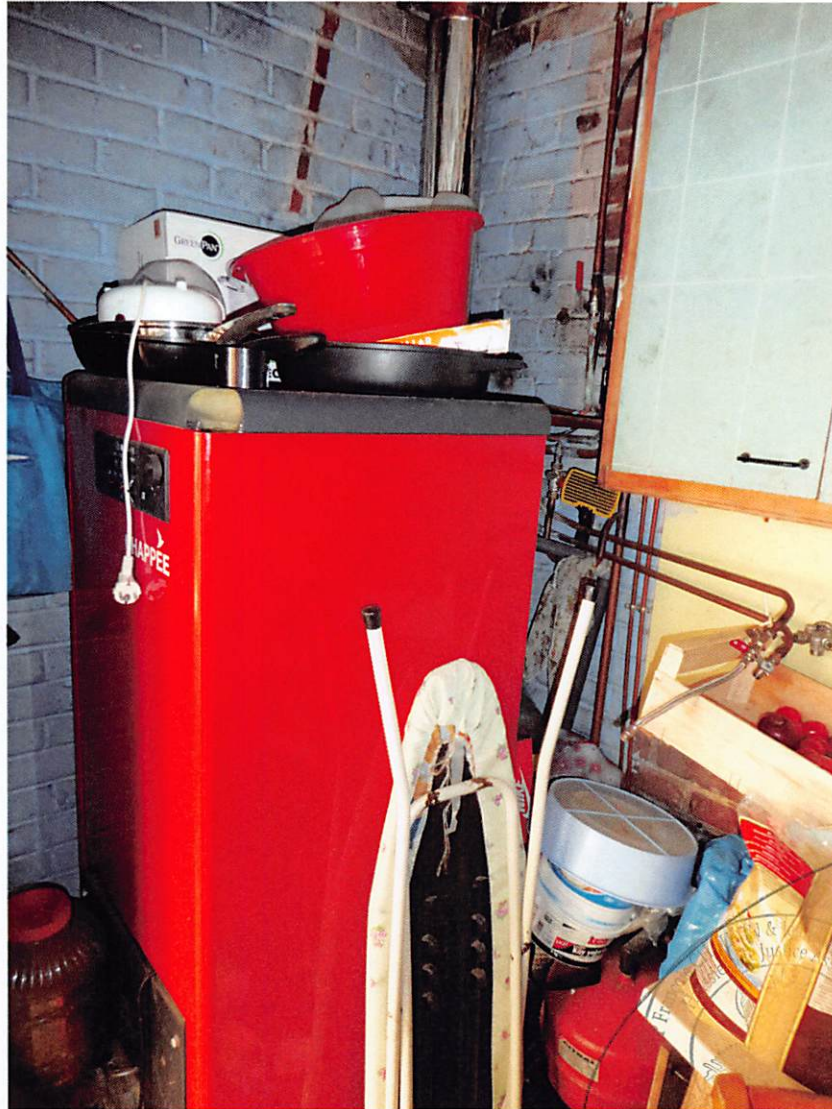
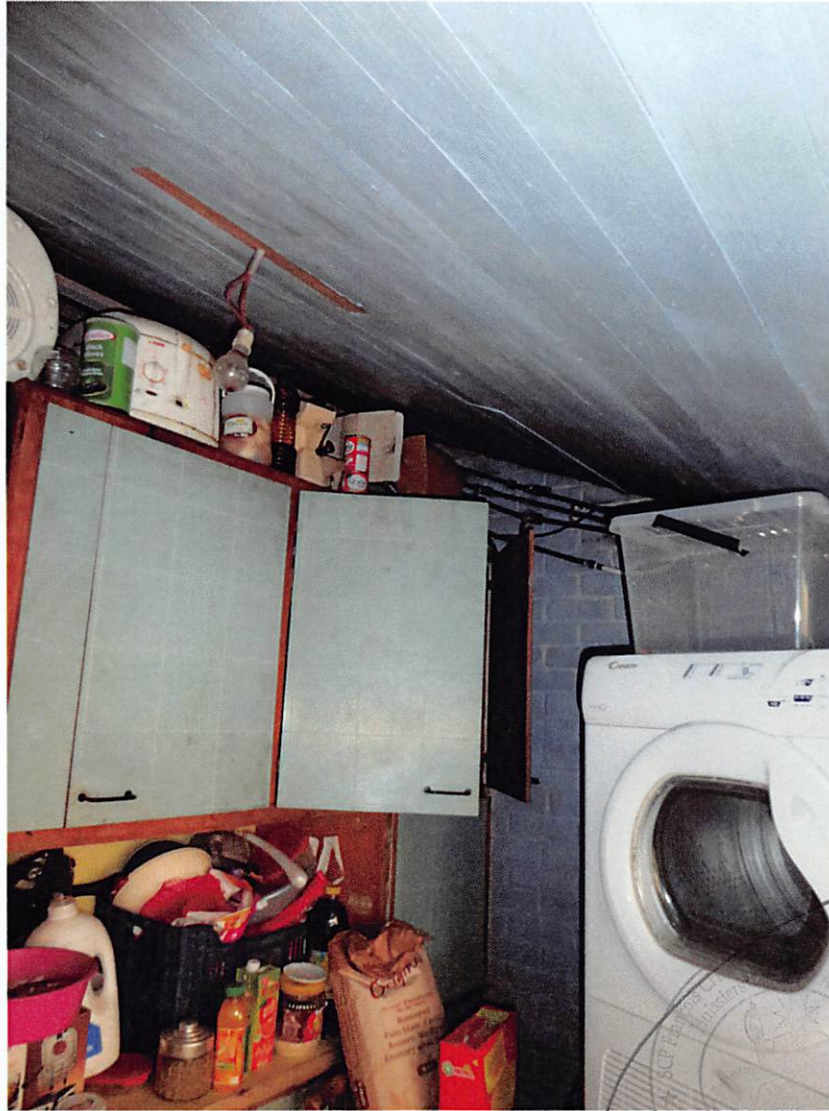
CLICHES PHOTOGRAPHIQUES N°23 A 25

Briques et joints ciment recouverts d'une peinture bleue usagée, en mauvais état ;

Présence d'un ancien meuble de cuisine en contreplaqué et formica imitation carrelage, l'ensemble ancien, vétuste, en état médiocre ;

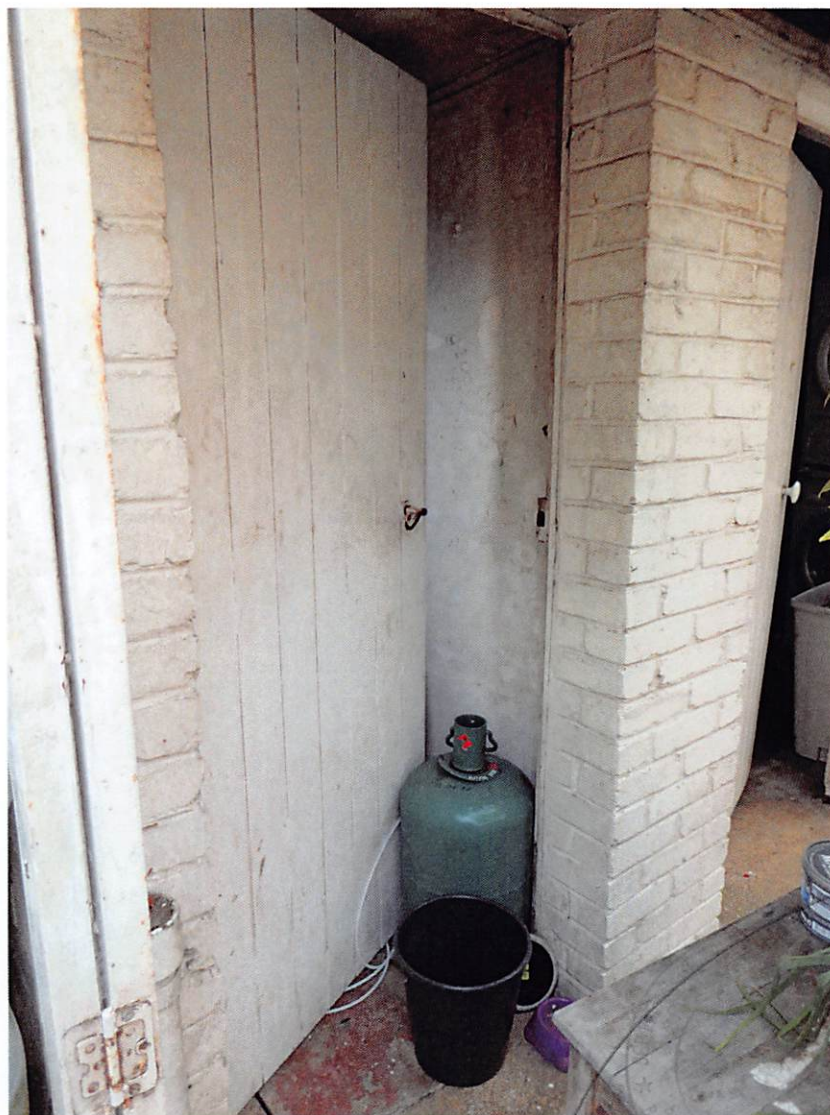
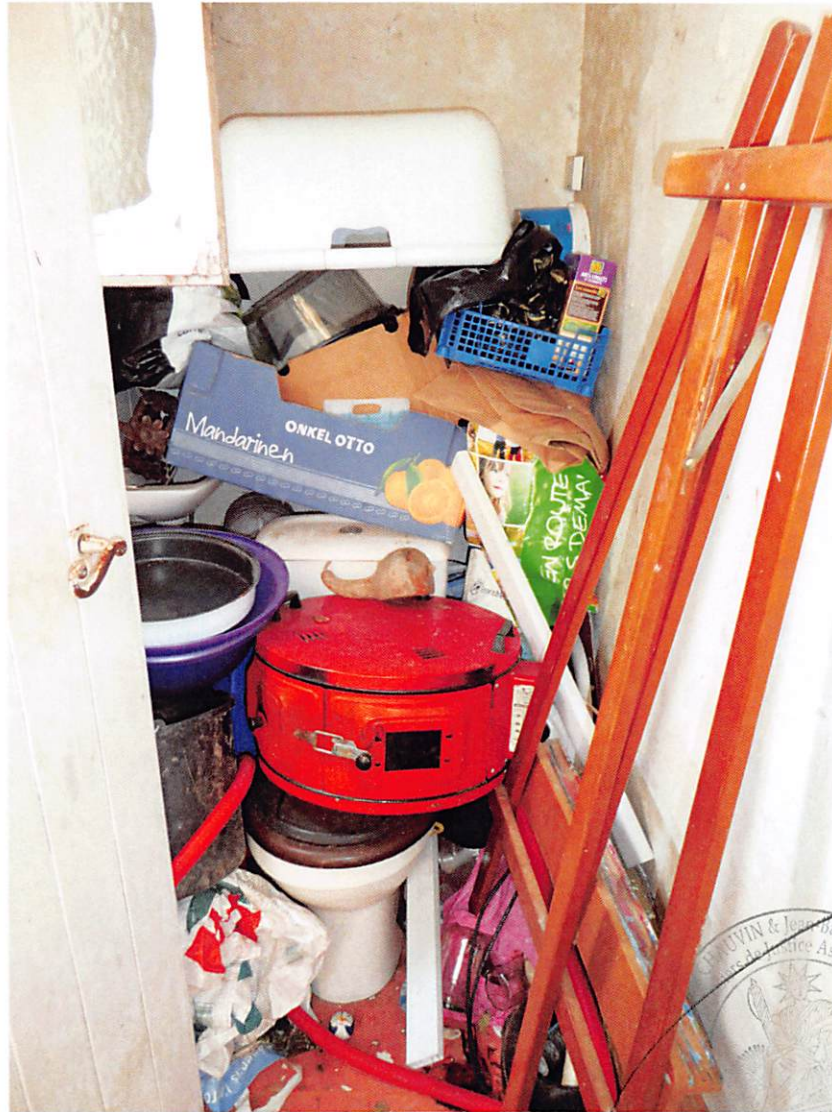
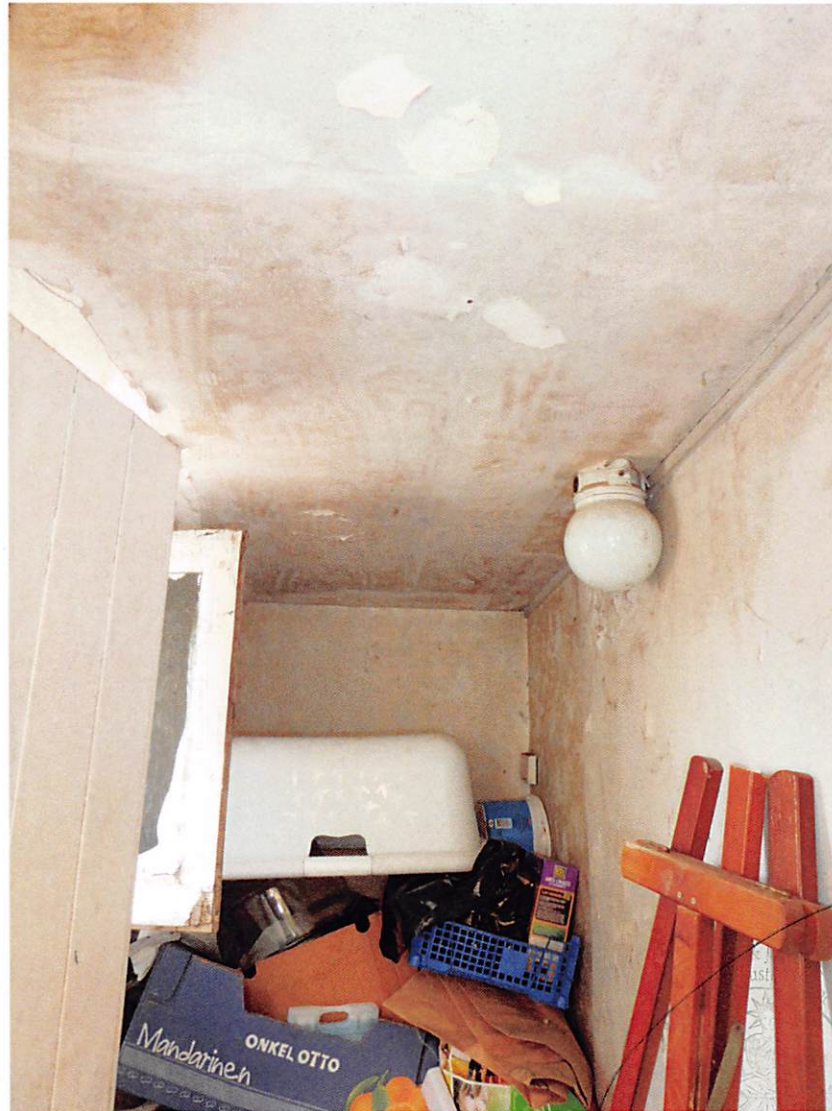
CLICHES PHOTOGRAPHIQUES N°26 A 28

Recouverts d'une peinture blanche en partie disparue, écaillée, en mauvais état ;

Peinture blanche en partie écaillée, en mauvais état ;

Une cuvette en faïence blanche avec réservoir dorsal de même nature, chasse d'eau double vitesse et double abattant en bois plastifié, l'ensemble condamné, ne fonctionnant pas mais pouvant être remis en service ;
