**PROCES VERBAL DE DESCRIPTION**

Me suis rendu ce jour, Commune d'ARCY SAINTE RESTITUE (Aisne), 9 Rue du Tarn, parcelle cadastrée section AB n°58, lieudit Rue du Tarn, d'une contenance de 1 are 90 centiares et jardin non attenant cadastré section AB n°70, lieudit Le Village d'une contenance de 7 ares 62 centiares, à l'effet de procéder à la description exacte et détaillée des immeubles s'y trouvant ;

**PARCELLE CADASTREE SECTION AB N°58, LIEUDIT "RUE DU TARN"**

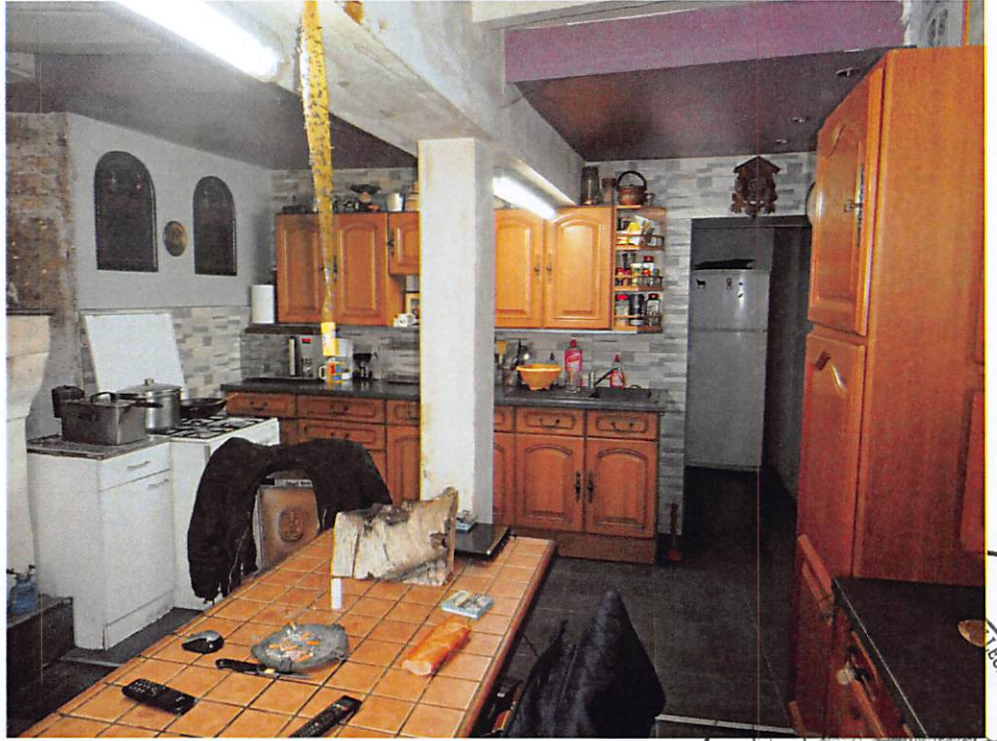
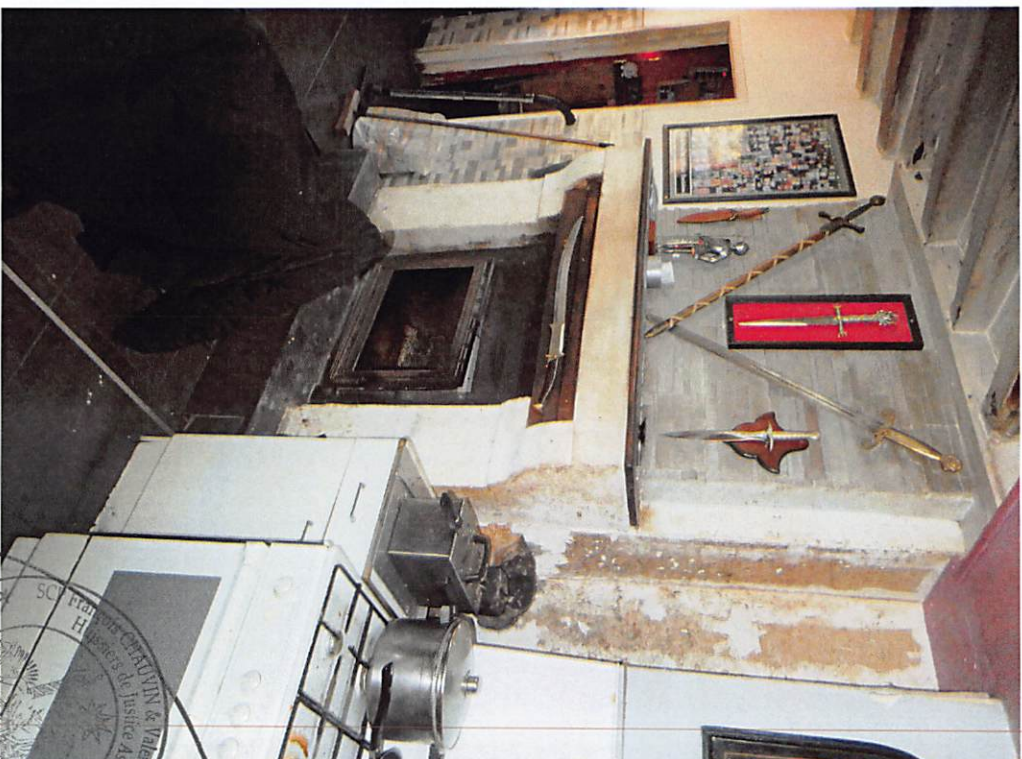
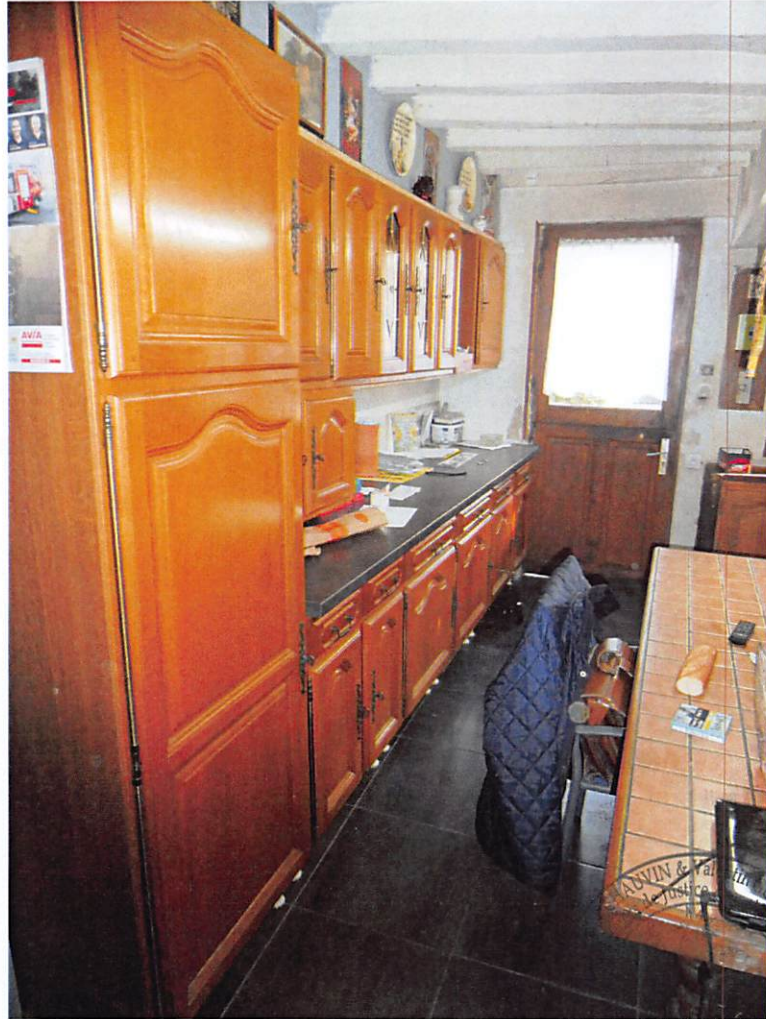
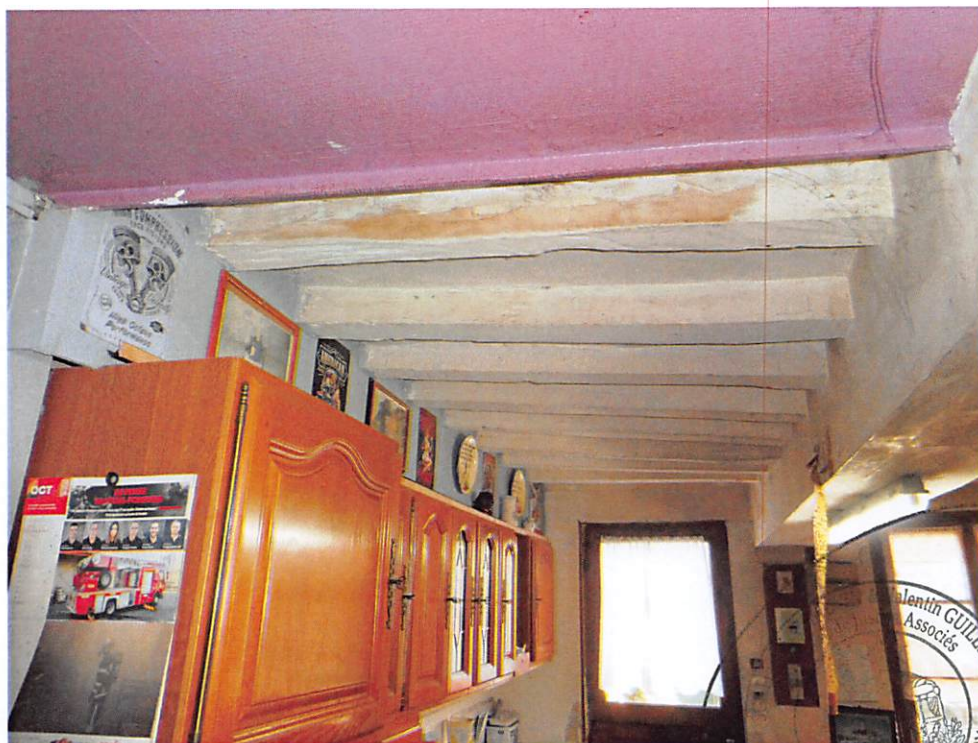
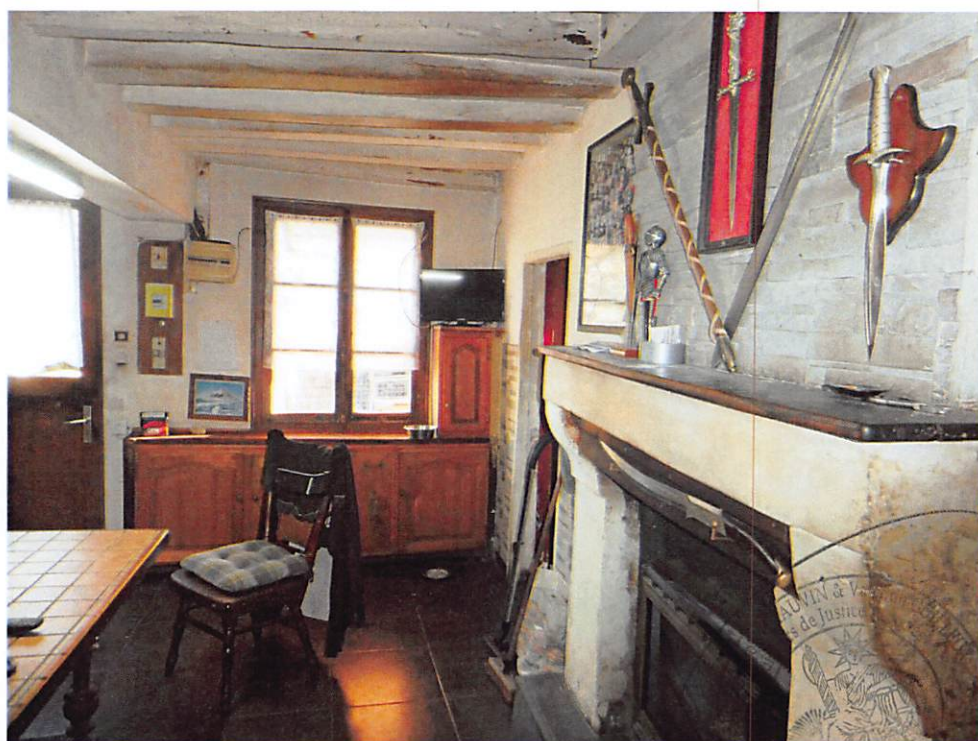
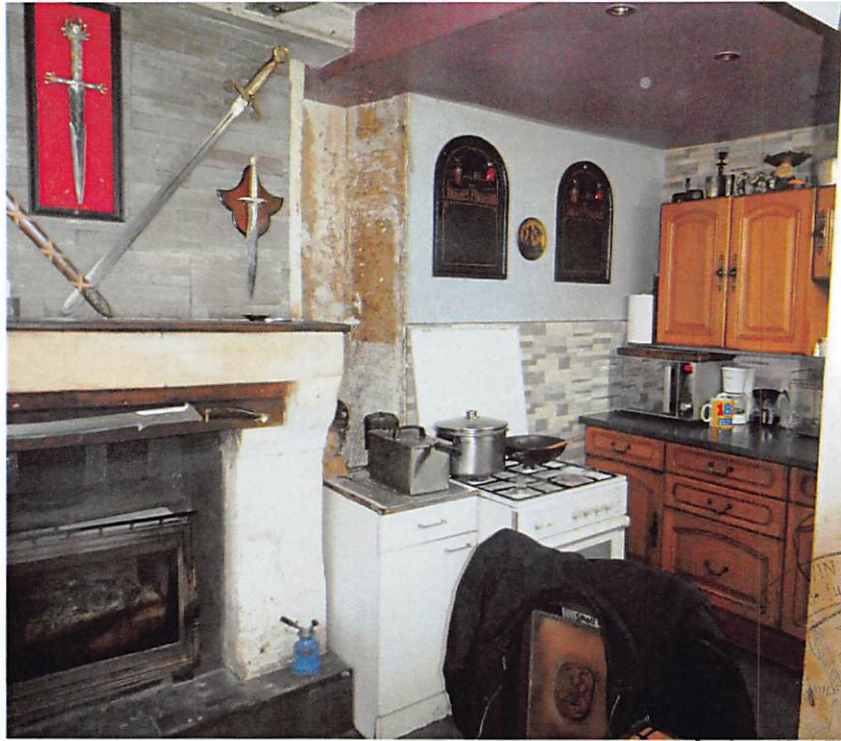
Carrelage nuagé noir en bon état ;

Pour partie, papier fibre de verre recouvert d'une peinture bleue en état d'usage ;

Pour l'autre partie, pierres de parement en très bon état ;

Pour une troisième partie, plâtre peint ancien, dégradé autour de la cheminée ;

Poutres apparentes anciennes recouvertes d'une peinture usagée ;

Un évier, un bac, un égouttoir, en résine de synthèse noire en état d'usage, traces de calcaire ;

Présence d'une ancienne cheminée dont les jambages sont en plâtre recouvert d'une peinture blanche en mauvais état, dégradée ;

Présence d'un insert avec porte métallique vitrée en état de fonctionnement. La porte est recouverte d'une peinture usagée, l'ensemble en état de fonctionnement ;

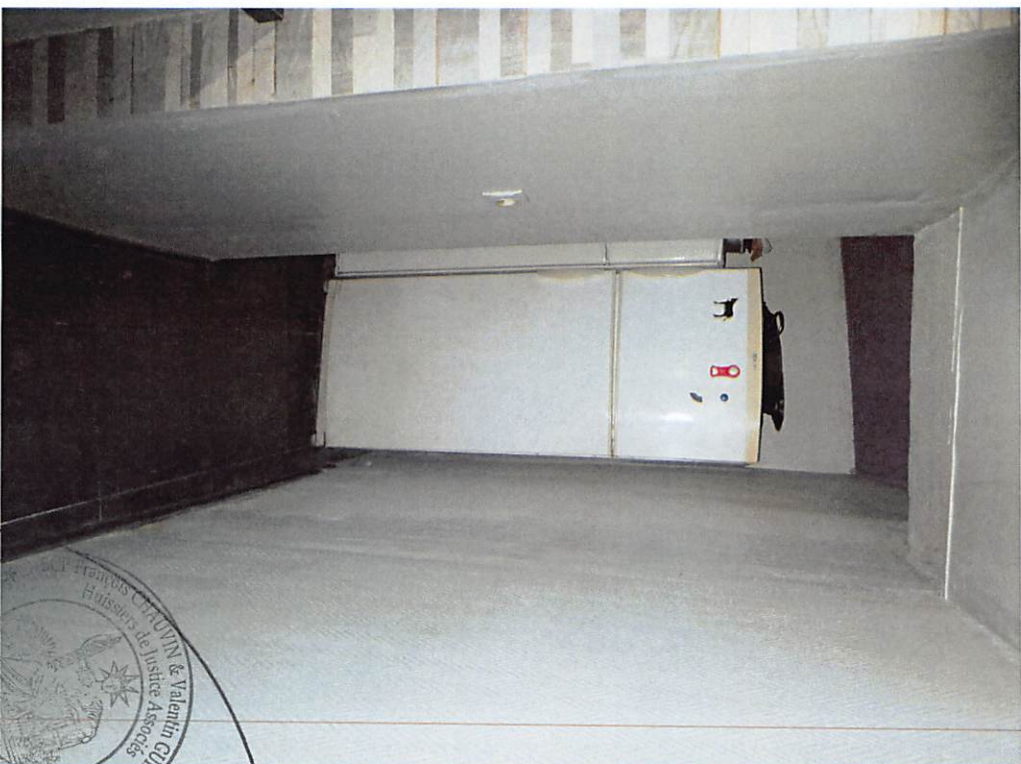
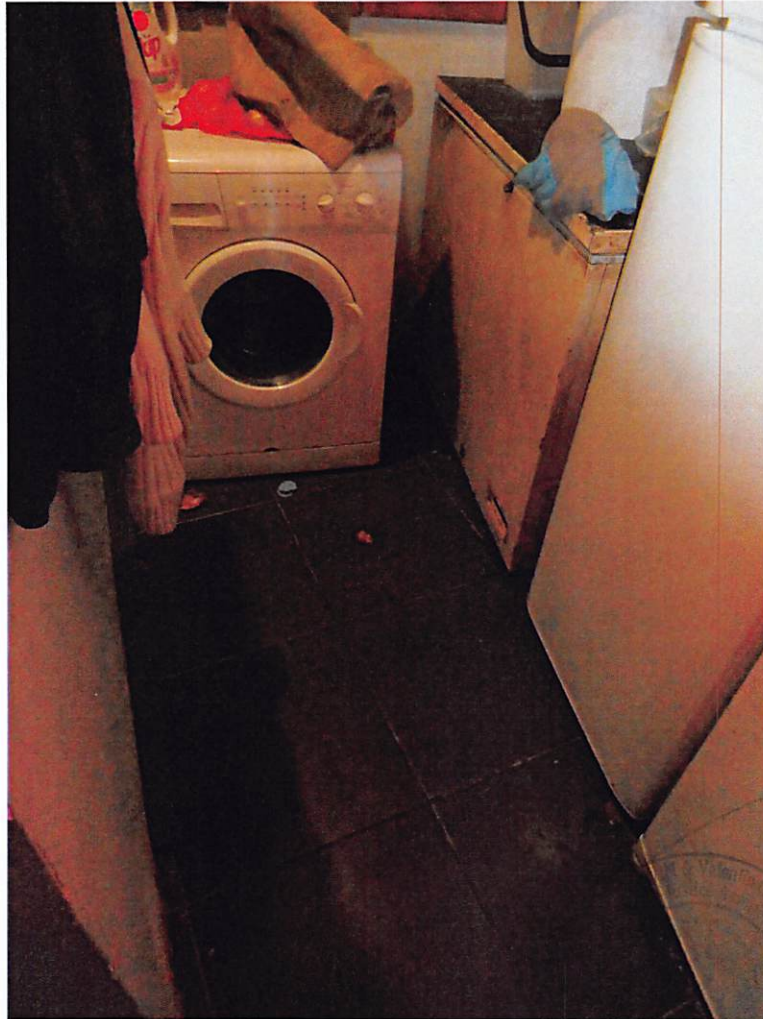
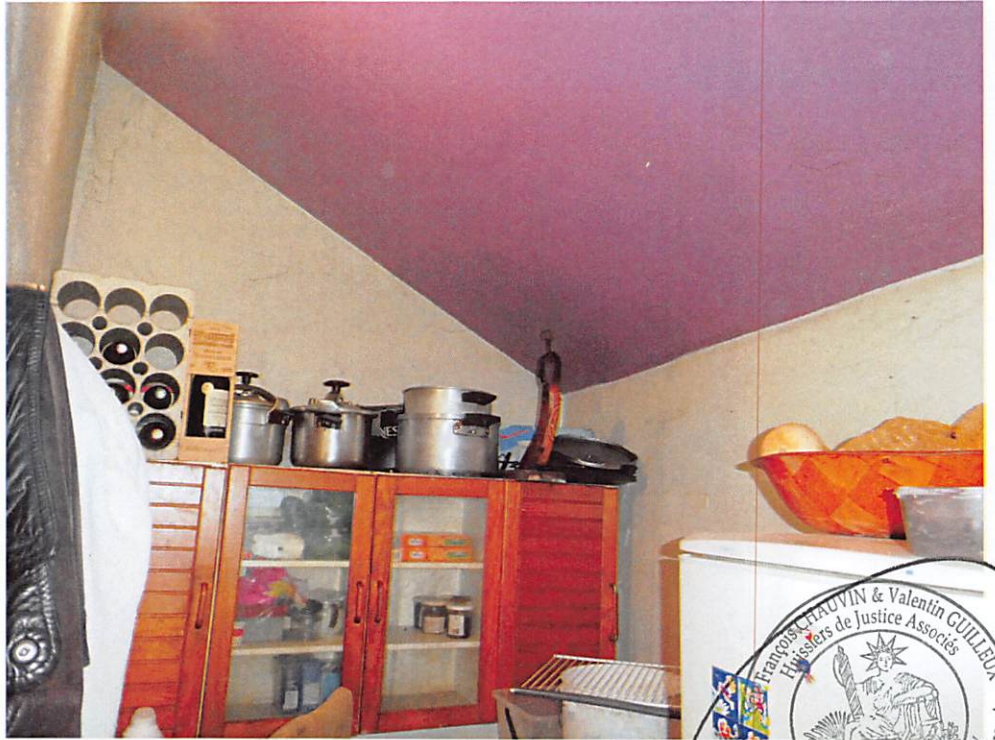
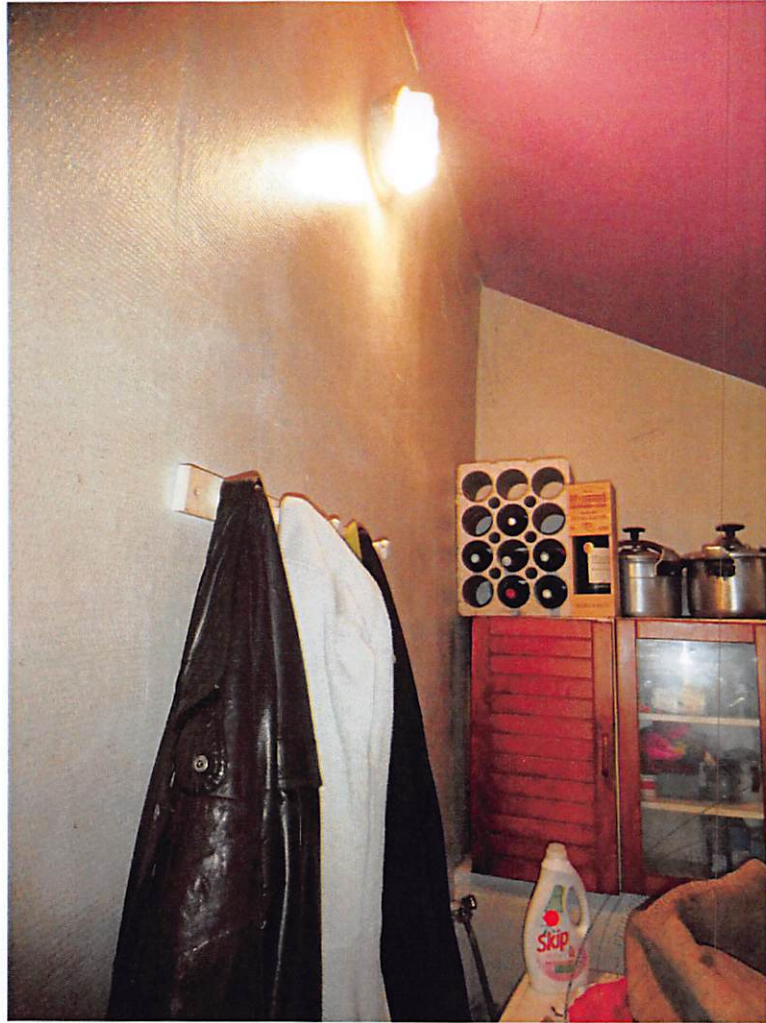
Carrelage identique à la salle à manger/cuisine, en bon état, les joints sont encrassés ;

Papier fibre de verre recouvert d'une peinture usagée, noircie ;

Papier fibre de verre recouvert d'une peinture usagée, présence de toiles d'araignées ;

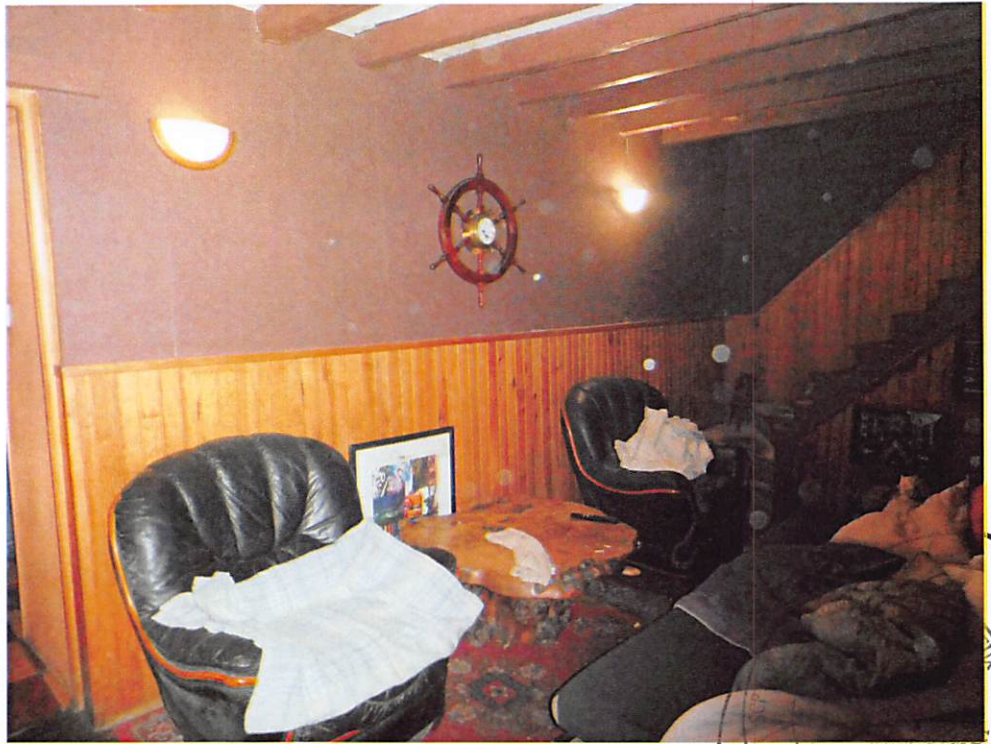
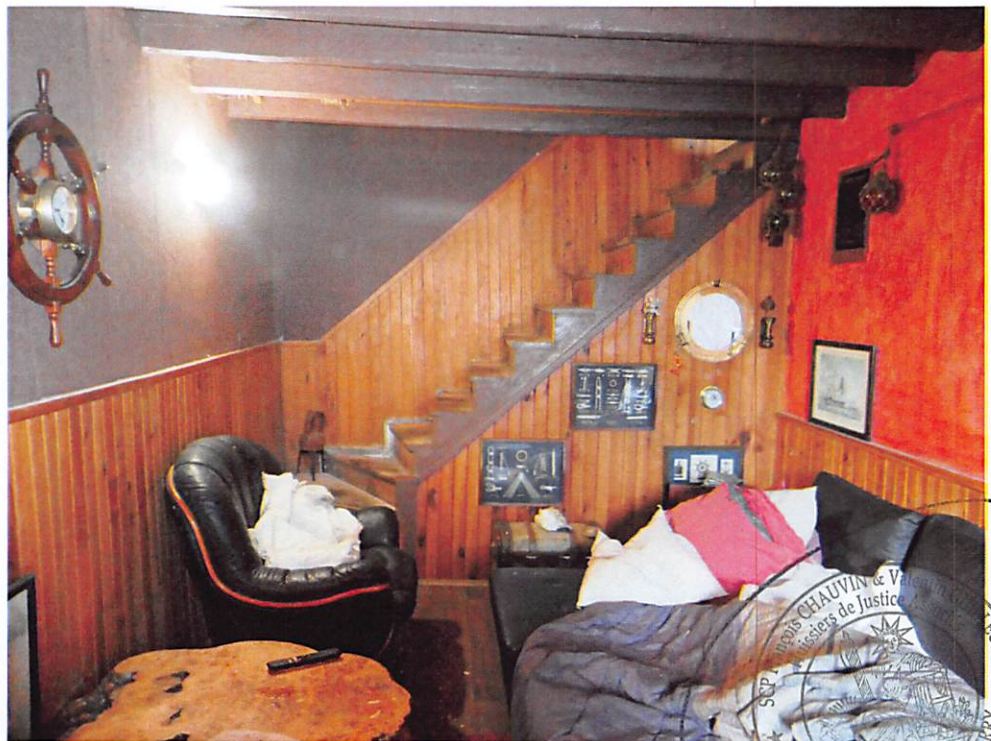
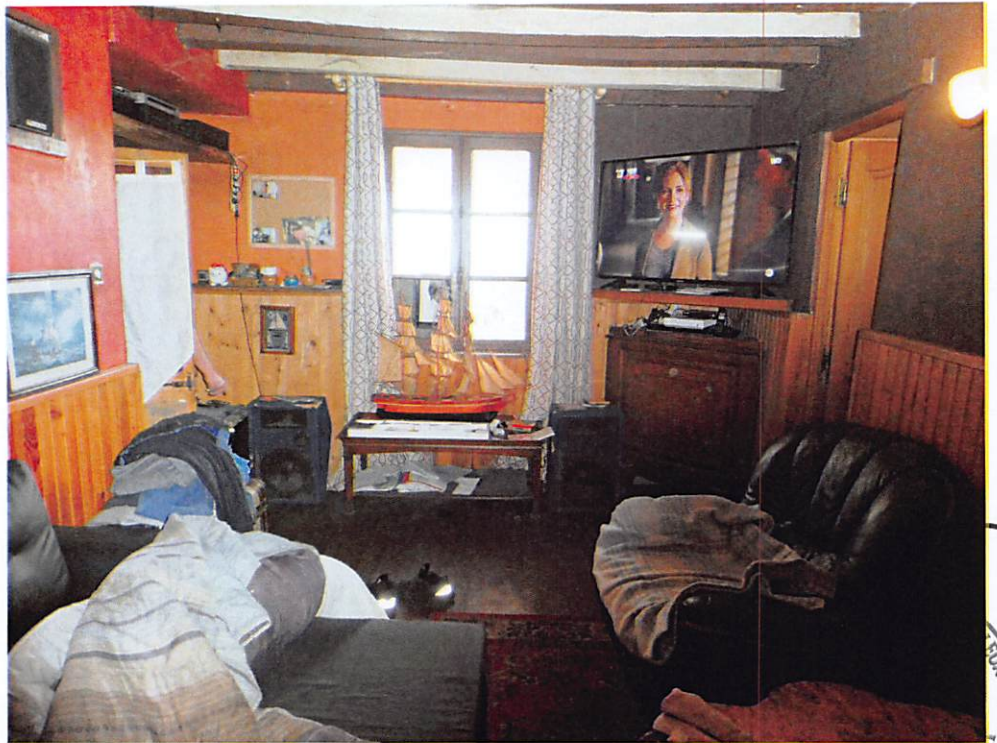
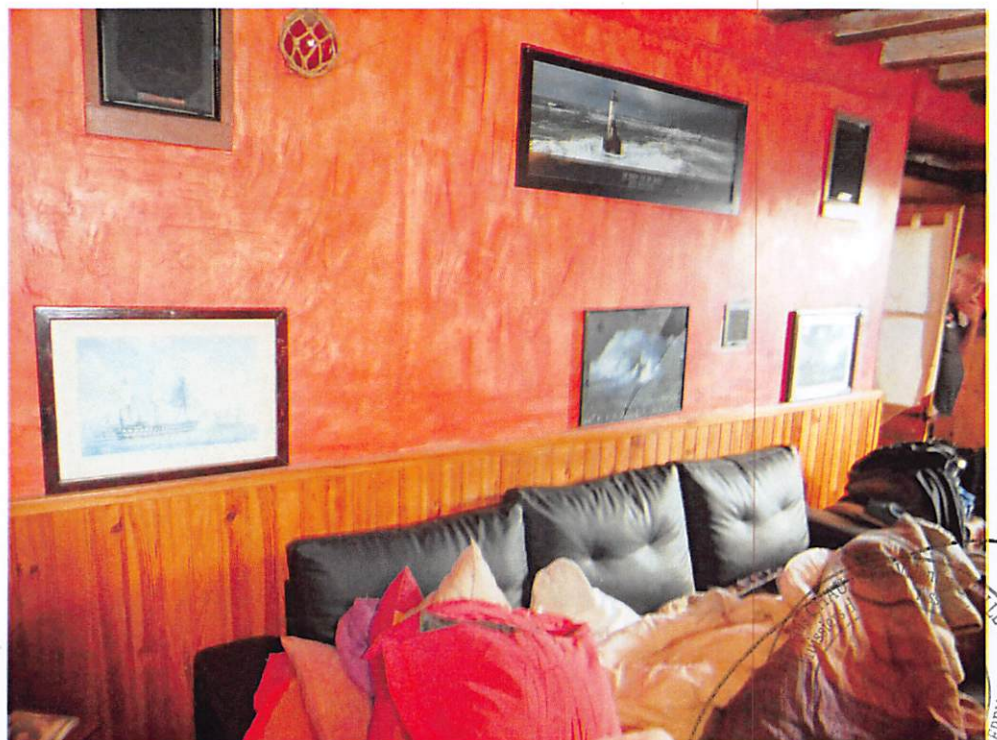
Linoléum imitation parquet en état d'usage ;

Soubassement en frisette de sapin verni en bon état. Pour l'autre partie, enduit ciré à l'éponge et papier peint gaufré en état d'usage ;

Poutres apparentes peintes et plâtre entre poutres ancien, à l'état brut ;

Cette pièce est éclairée à l'aide d'une fenêtre simple vitrage, montants en bois, munie d'une crémone métallique recouverte d'une peinture ancienne, usagée ;  
Une vitre est cassée ;

Elle est recouverte d'une peinture ancienne, usagée sur ses deux faces ;

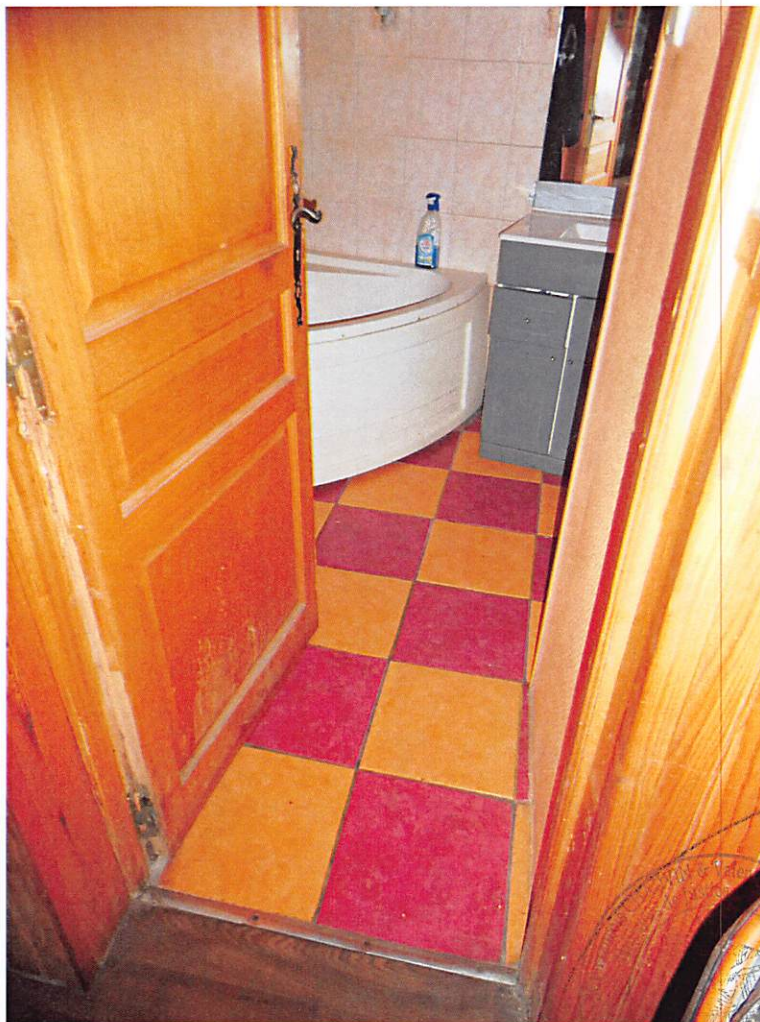
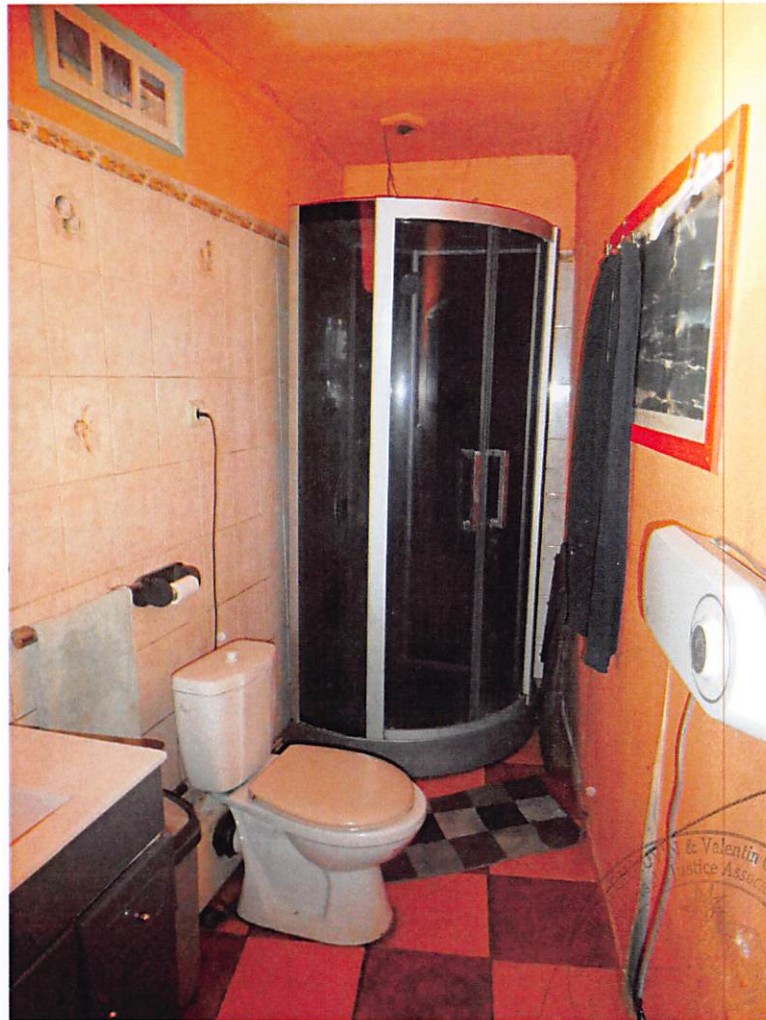
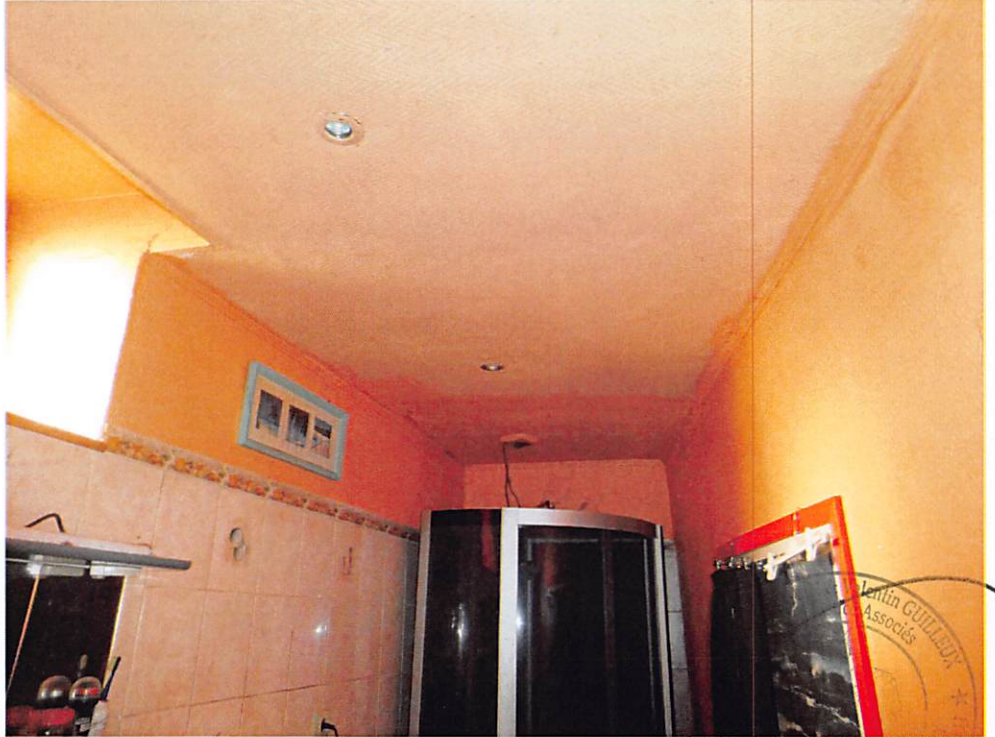
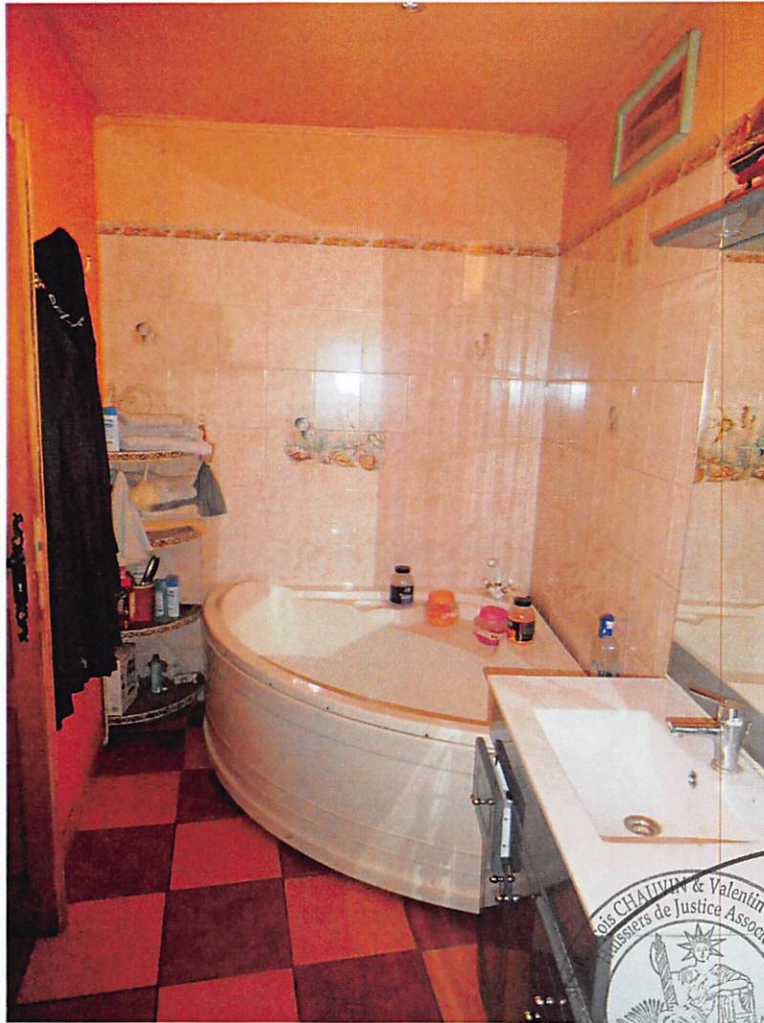
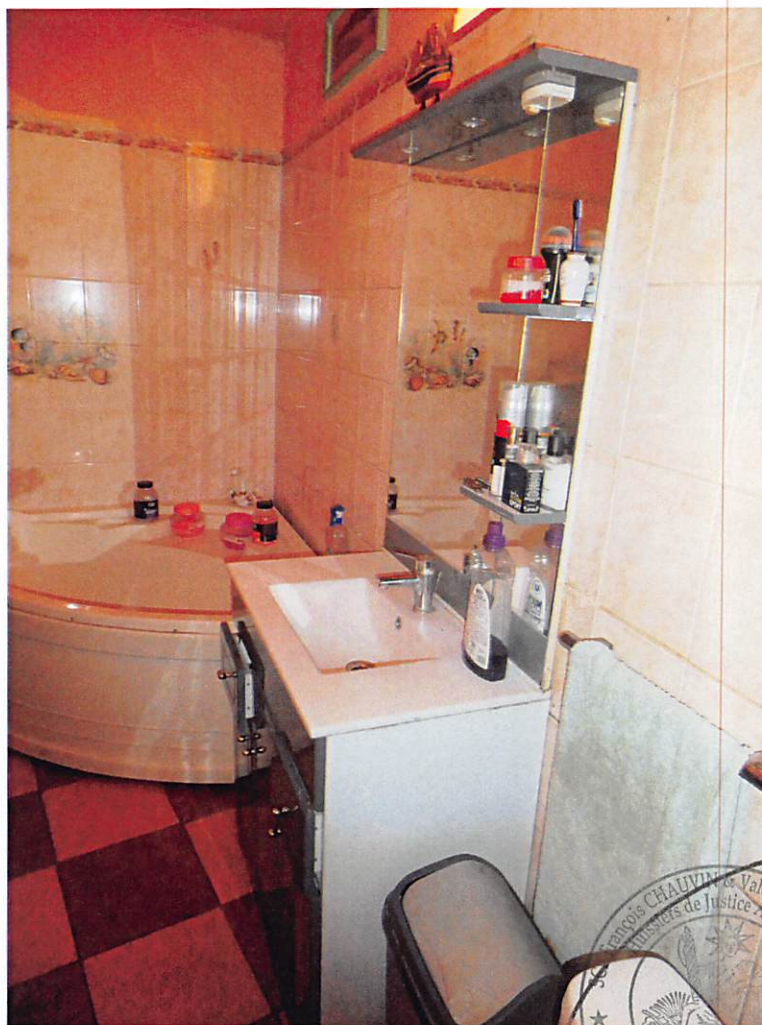
Carrelage bicolore et joints ciment gris, l'ensemble en bon, les joints sont quelque peu encrassés ;

Papier fibre de verre sur placoplâtre recouvert d'une peinture ton pierre usagée. Je constate la présence de quelques décollements ;

Papier fibre de verre recouvert d'une peinture ton pierre usagée, présence de quelques cloques apparentes ;

Au-dessus de la baignoire d'angle et du lavabo ainsi que de la cabine de douche, présence d'un carrelage à motifs avec listel à motifs, l'ensemble en bon état, les joints sont quelque peu jaunis ;

Un lavabo en faïence blanche présentant un choc sur le rebord extérieur, en état d'usage ;

Une cabine de douche avec parois vitrées fumées, présence de calcaire. Les deux portes centrales coulissent parfaitement. Les parois intérieures sont de même vitrées avec profilés aluminium, l'ensemble entartré ;  
Je constate que le bac à douche est en PVC gris ;

Présence de multi jets en inox, d'un flexible de douche en plastique et d'une douchette en inox et d'une pomme de douche intégrée au plafond, l'ensemble fortement entartré ;

Cette pièce dispose d'une porte en bois à caissons, recouverte sur sa face intérieure d'une peinture orangée sale. Face extérieure, vernis ancien, en état d'usage ;

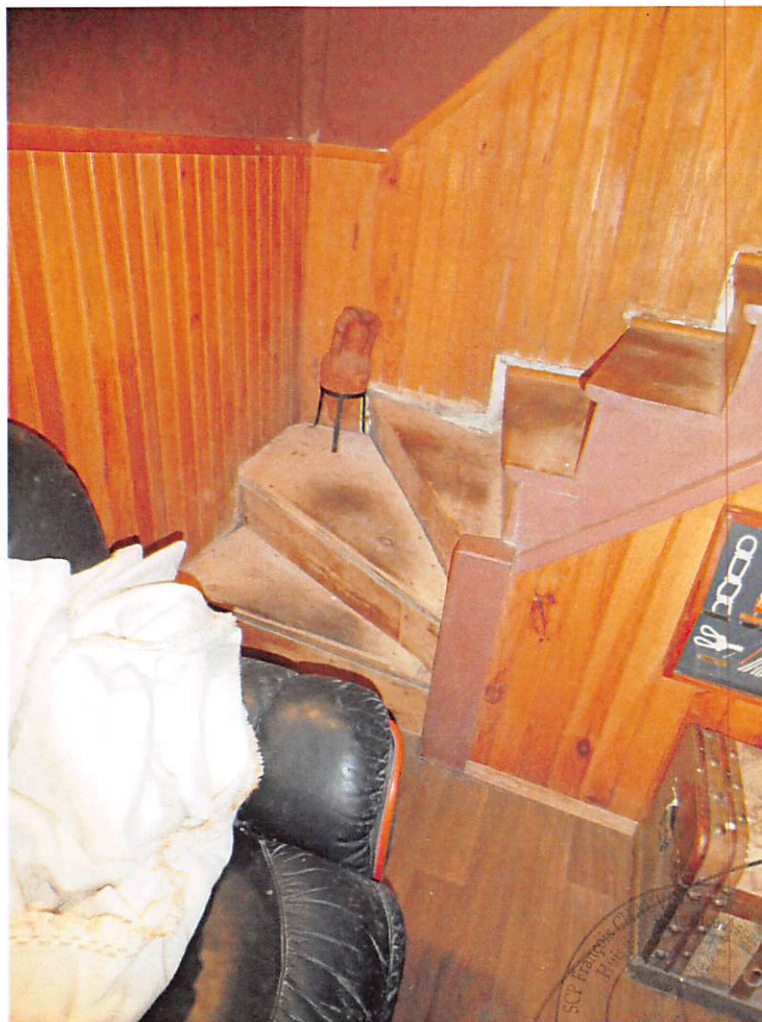
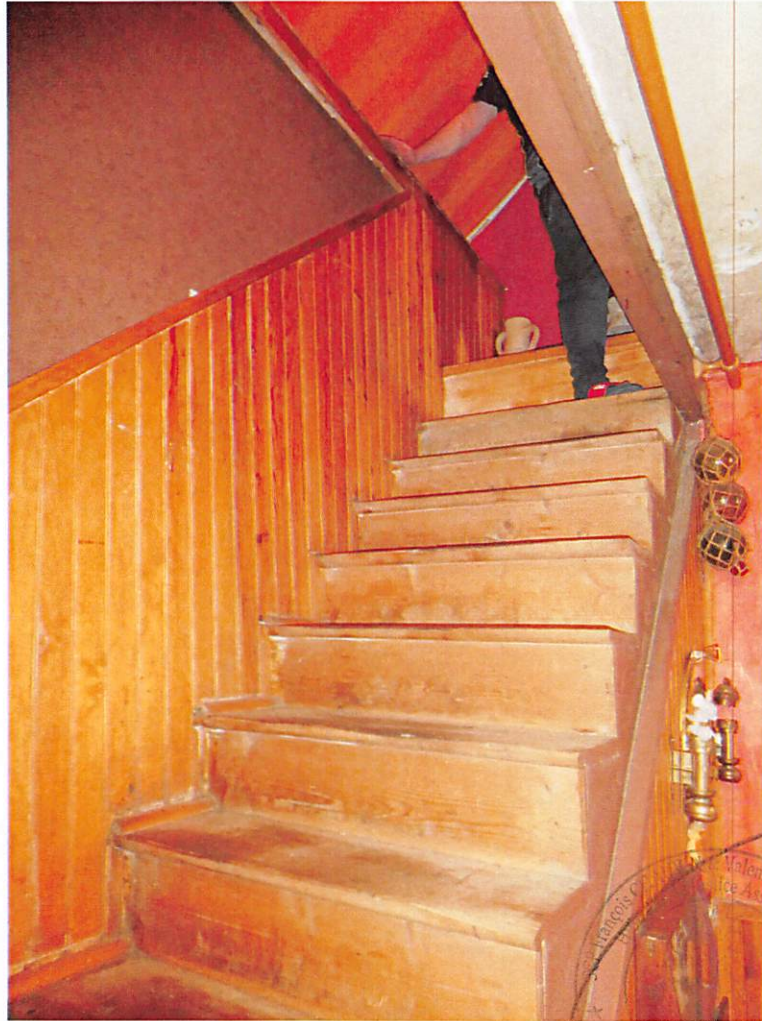
On y accède à l'aide d'un escalier dont les marches et contremarches sont en bois, l'ensemble est ancien, à l'état brut, les premières marches sont à l'état brut, ont été refaites et présentent un jeu important ;

Le mur de la montée d'escalier est recouvert en partie basse de frisette de sapin verni en bon état, le vernis est usagé et pour l'autre partie de papier peint marron gaufré, en état d'usage ;

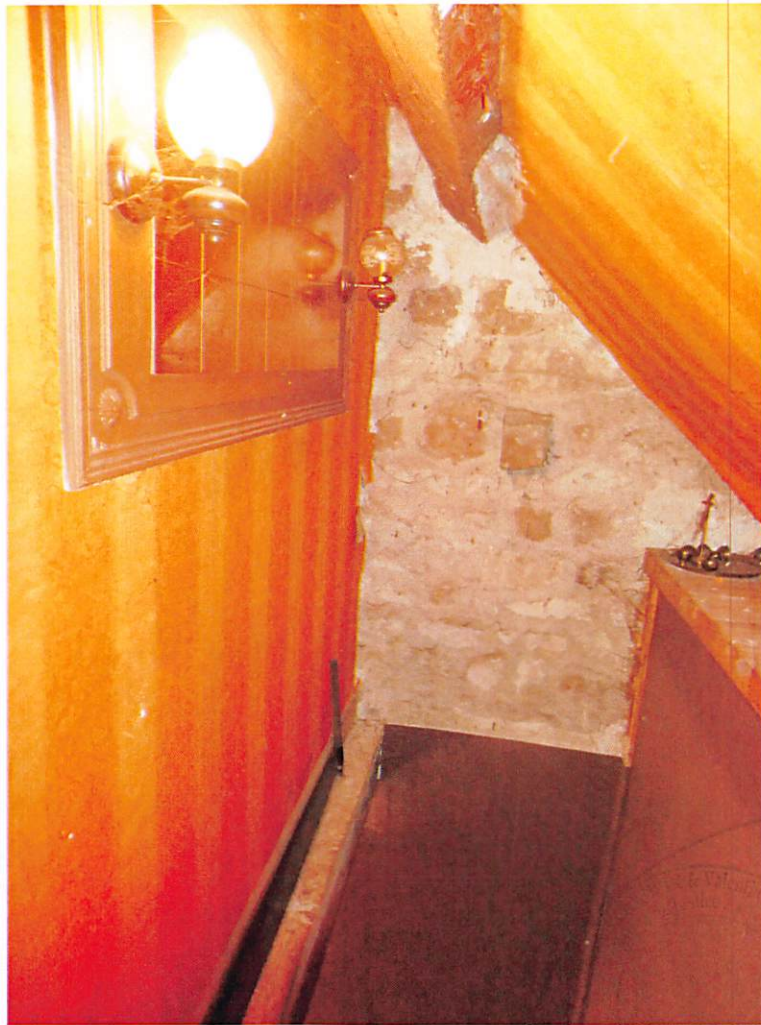
CLICHE PHOTOGRAPHIQUE N°22

Le pignon est en pierres brutes et joints ciment en bon état (CLICHE PHOTOGRAPHIQUE N°22) ;

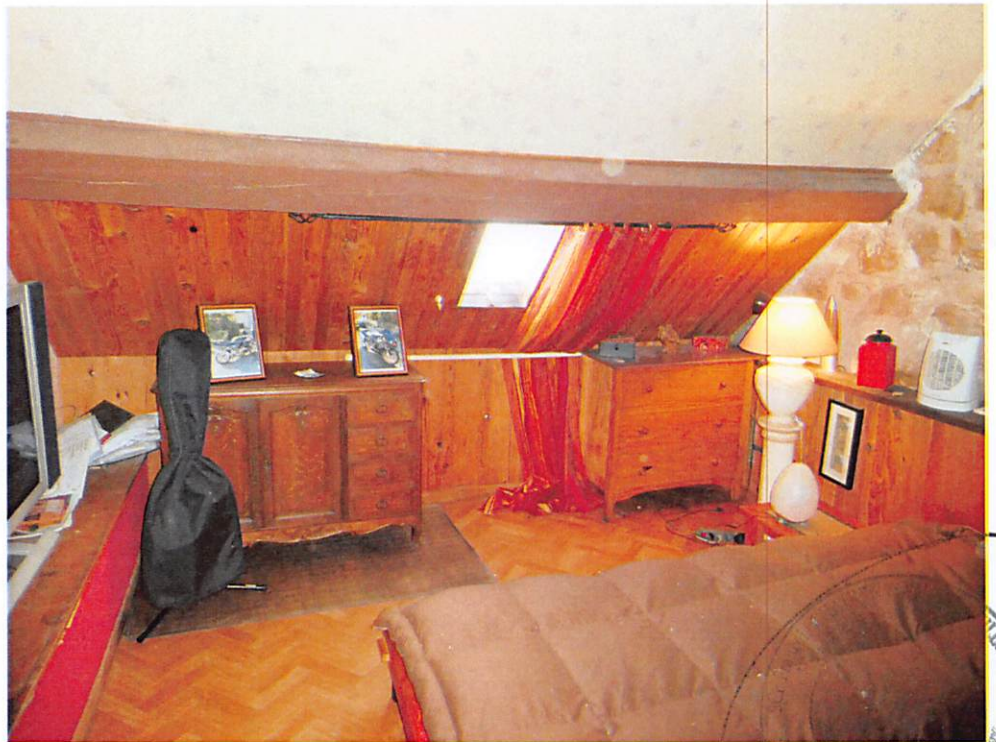
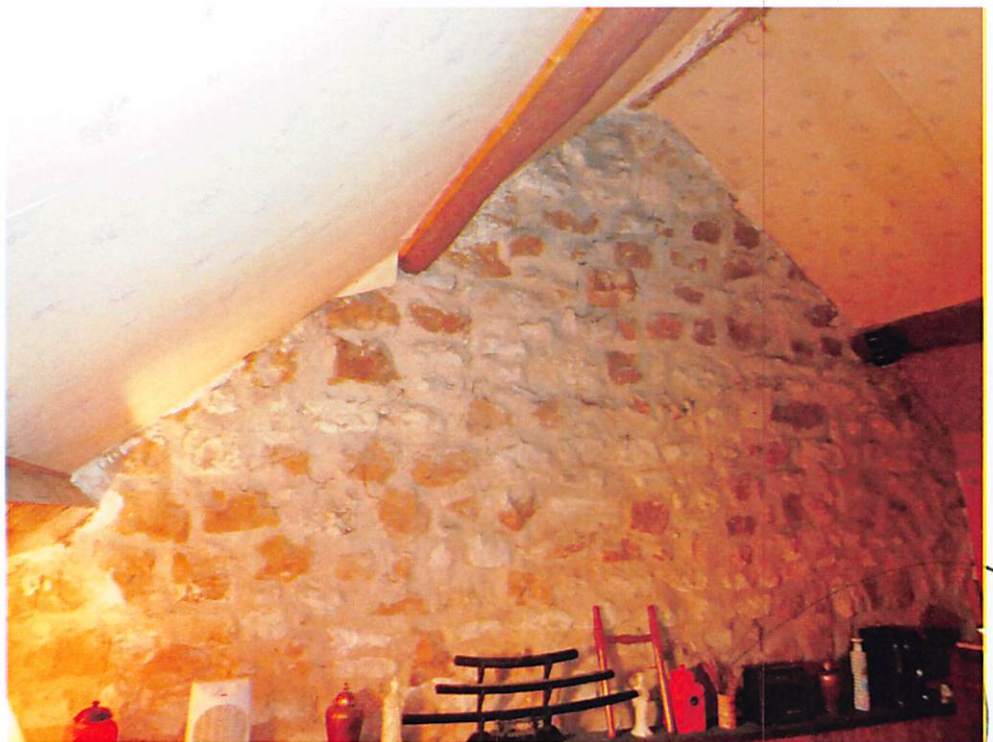
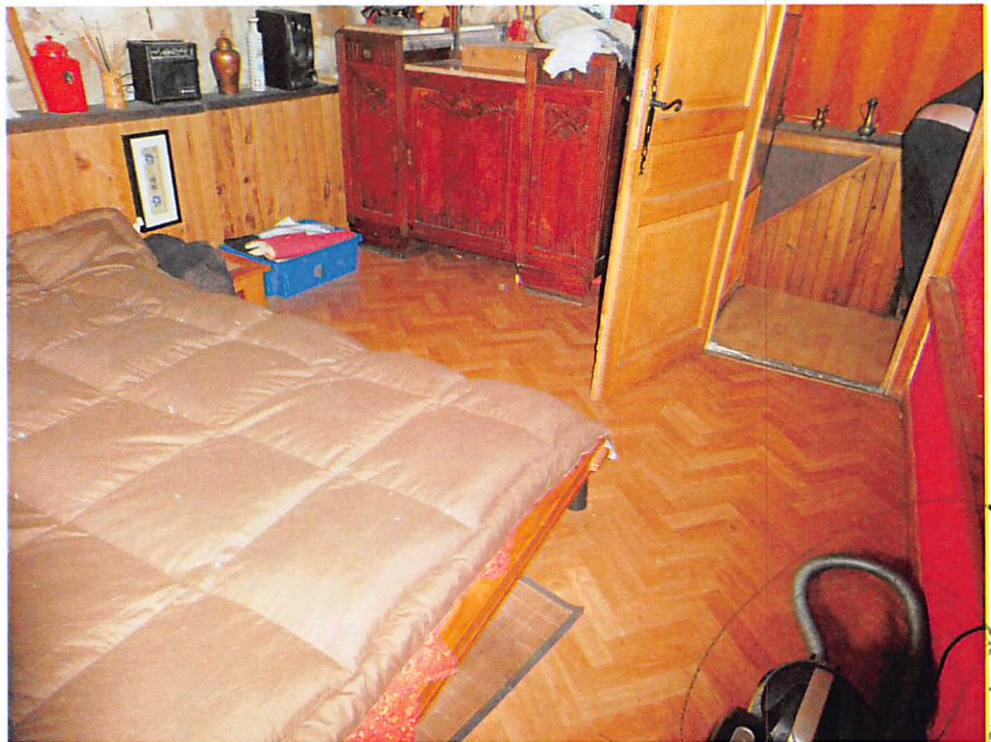
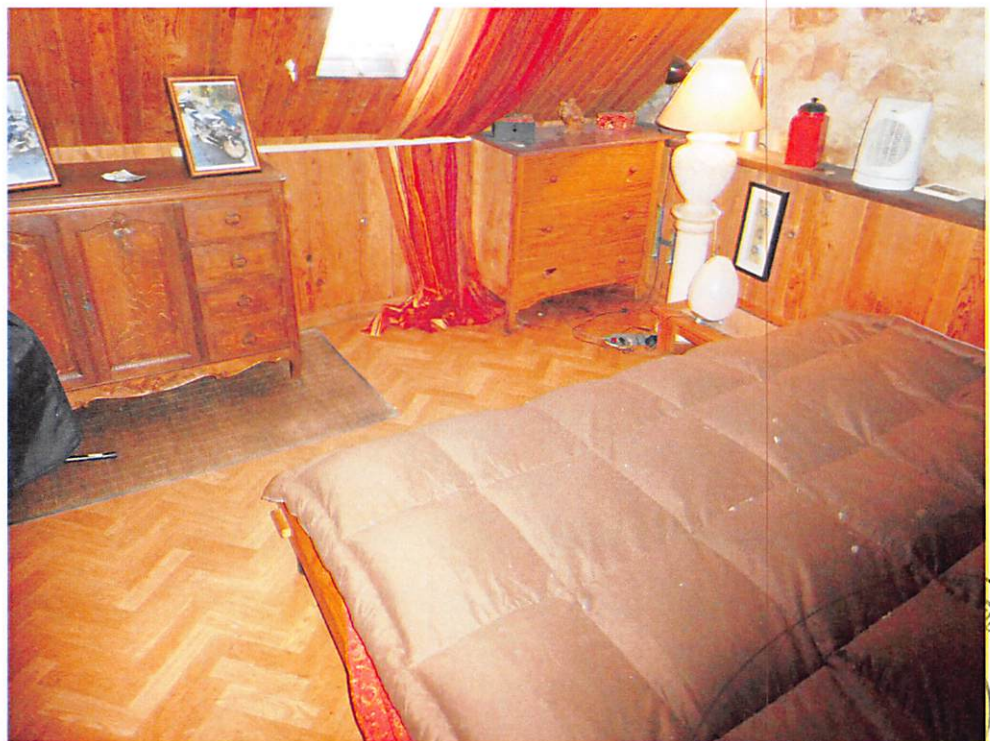
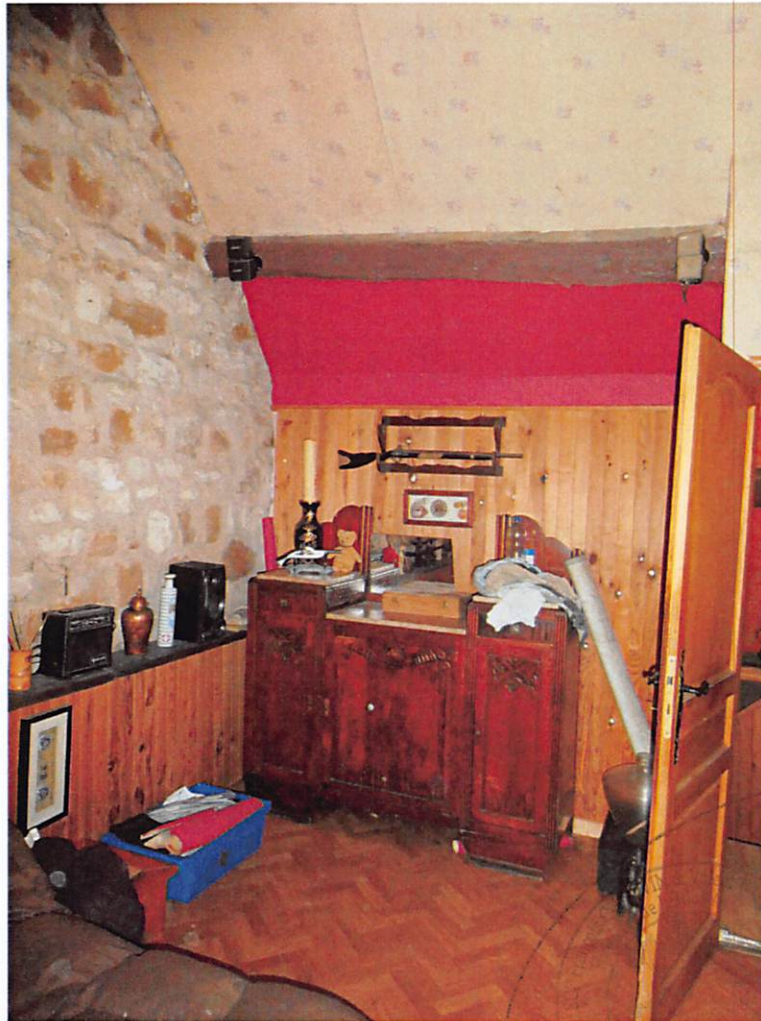
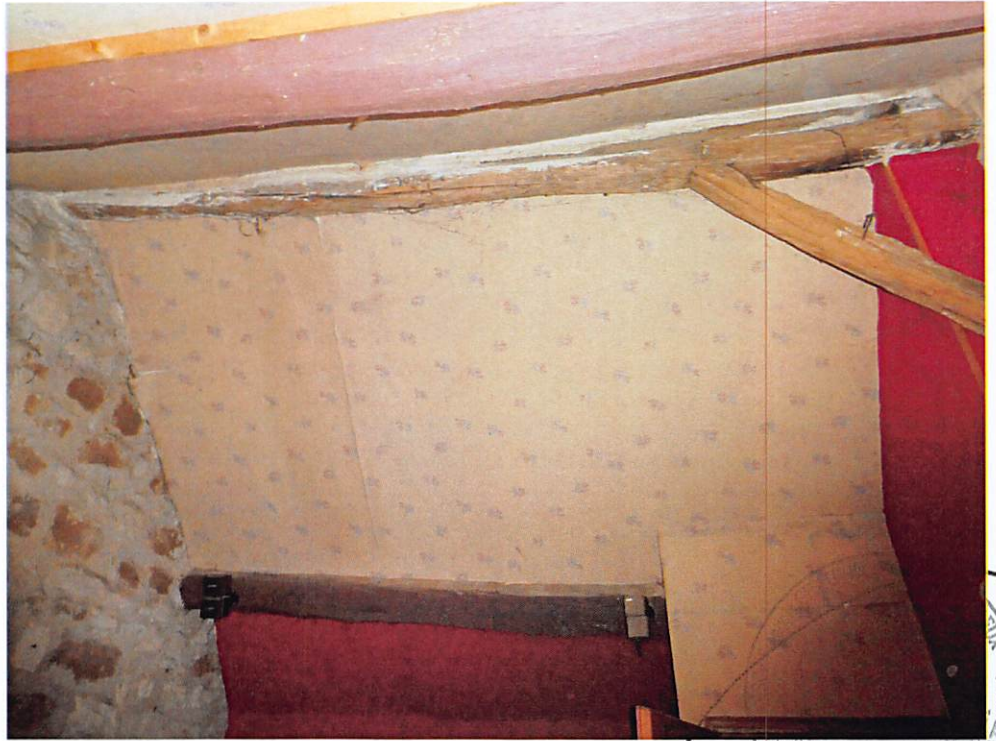
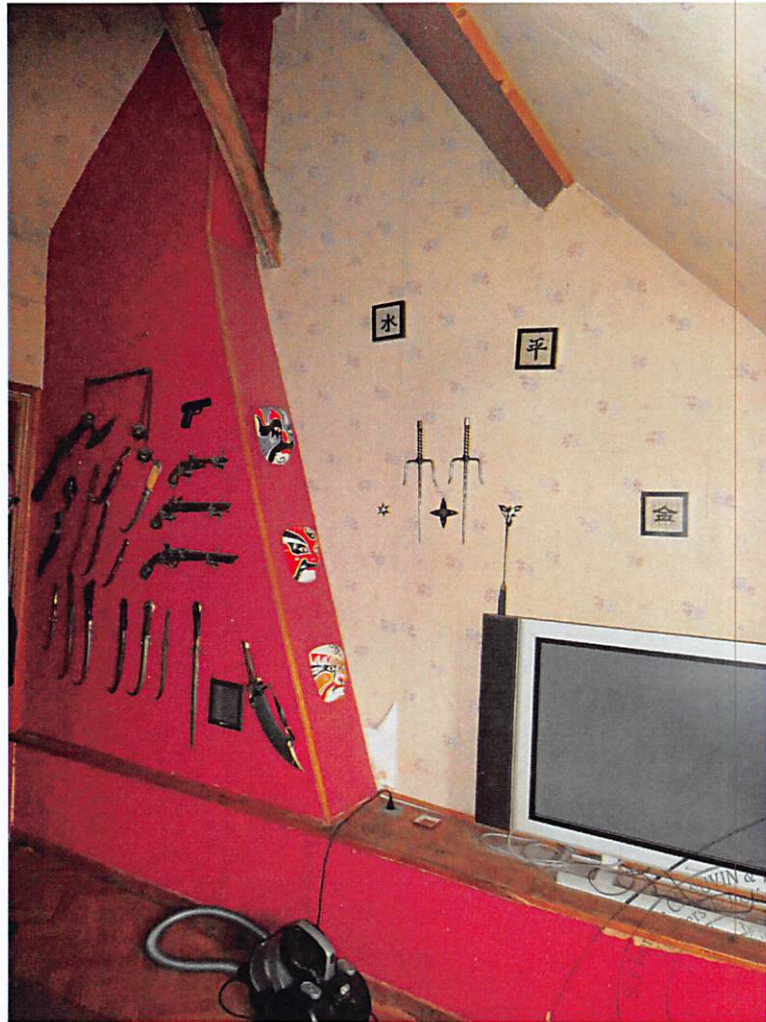
Plancher recouvert d'un linoléum imitation parquet en état d'usage ;

Soubassement en frisette de sapin verni en bon état. Pour l'autre partie, pierres jointoyées au ciment en très bon état. Pour une troisième partie, papier peint à chevrons ton bordeaux en état d'usage et pour une quatrième partie, papier peint à motifs ton beige usagé, se décollant quelque peu ;

Les descentes de toit sont pour partie en frisette de sapin, pour l'autre partie, en papier peint ton beige à motifs se décollant quelque peu, usagé ;

Les poutres et pannes sont apparentes, l'ensemble est ancien ;
