**PROCES VERBAL DE DESCRIPTION**

Me suis rendu ce jour, Commune d'ARCY SAINTE RESTITUE (Aisne), 9 Rue du Tarn, parcelle cadastrée section AB n°58, lieudit Rue du Tarn, d'une contenance de 1 are 90 centiares et jardin non attenant cadastré section AB n°70, lieudit Le Village d'une contenance de 7 ares 62 centiares, à l'effet de procéder à la description exacte et détaillée des immeubles s'y trouvant ;

**PARCELLE CADASTREE SECTION AB N°58, LIEUDIT "RUE DU TARN"**

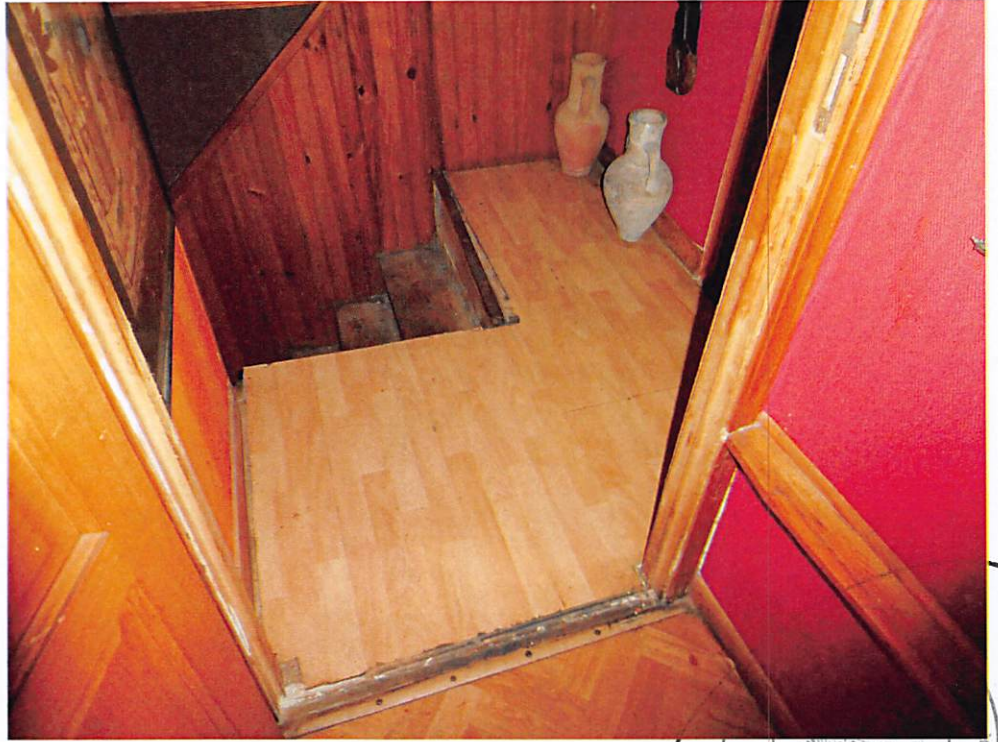
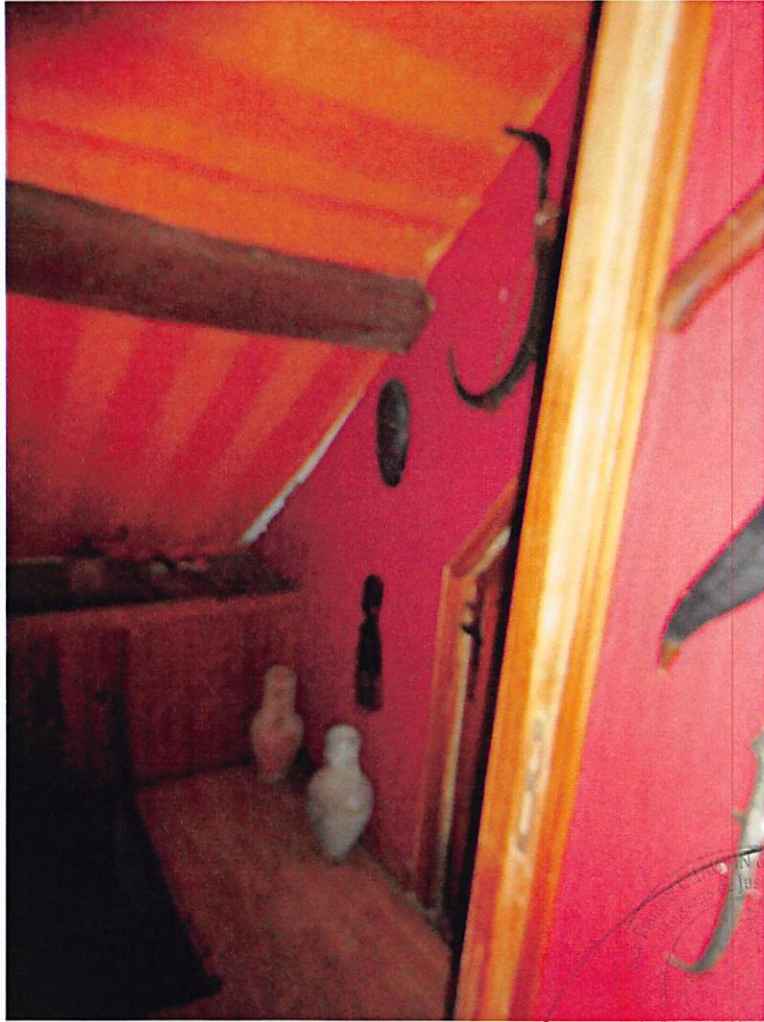
Parquet flottant ancien, usagé, présence de dégradations ;

En bois verni, anciennes, en état d'usage ;

Papier peint à chevrons ton bordeaux en état d'usage ;

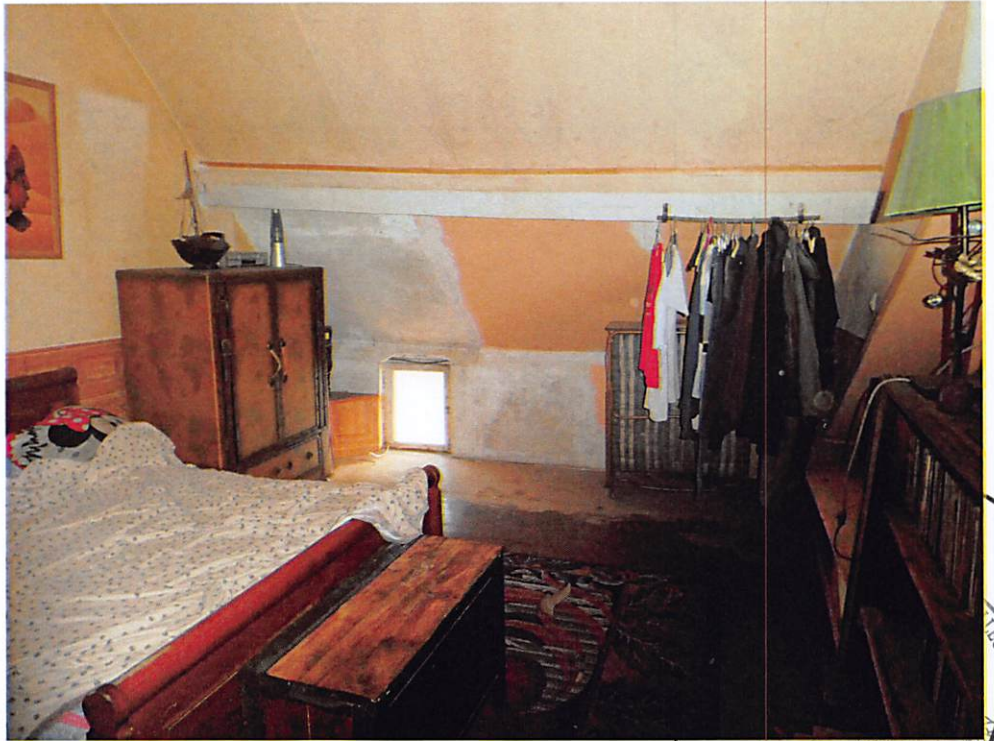
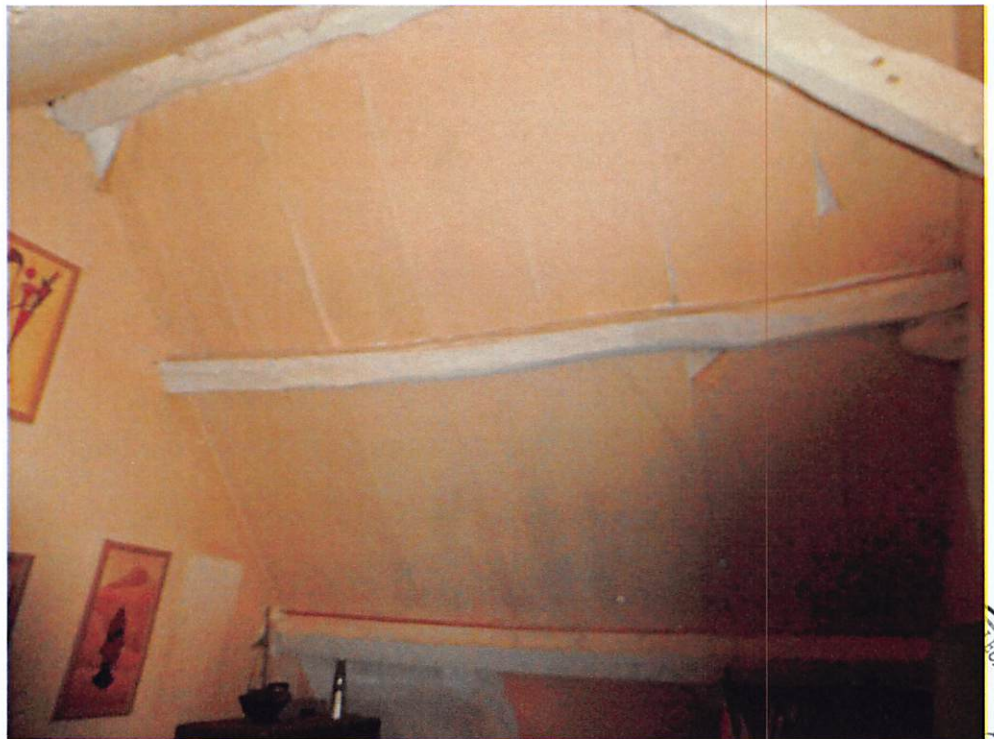
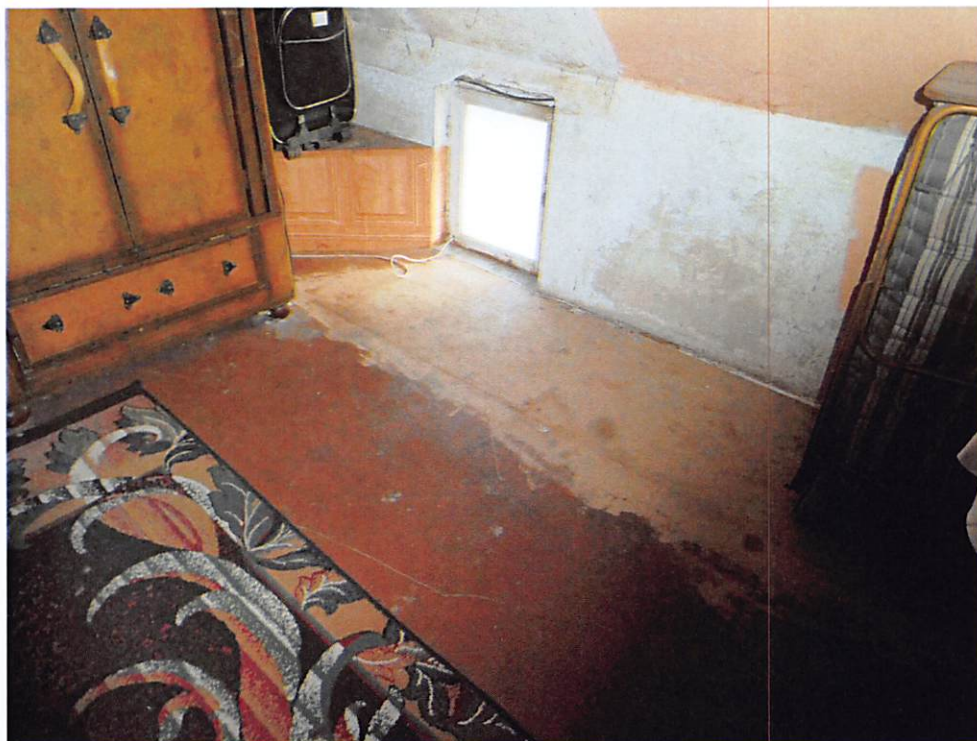
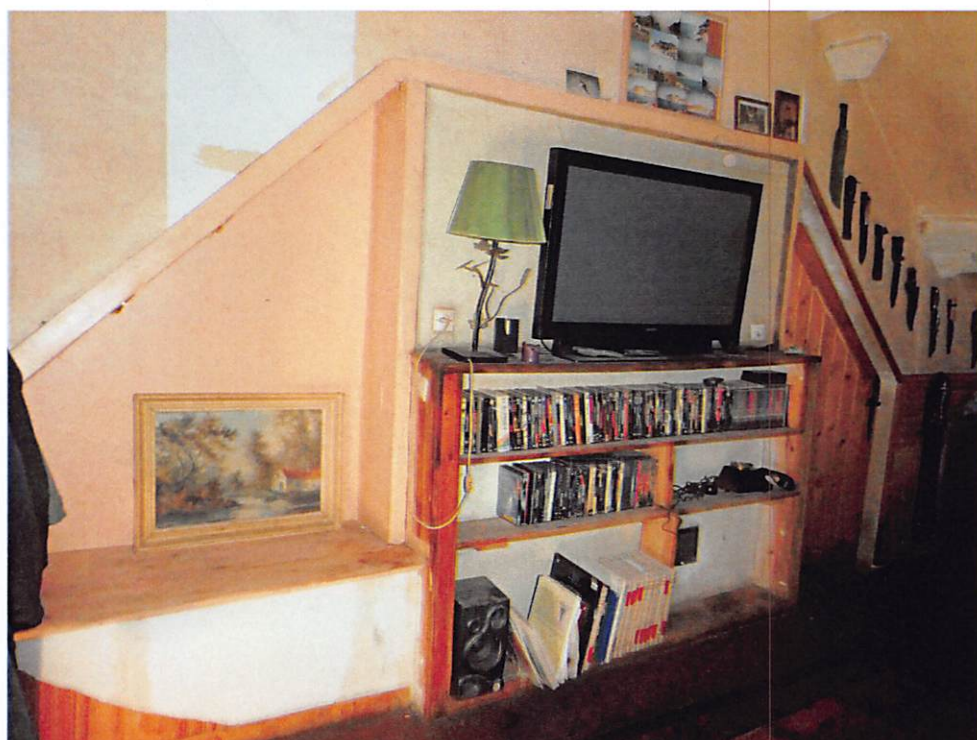
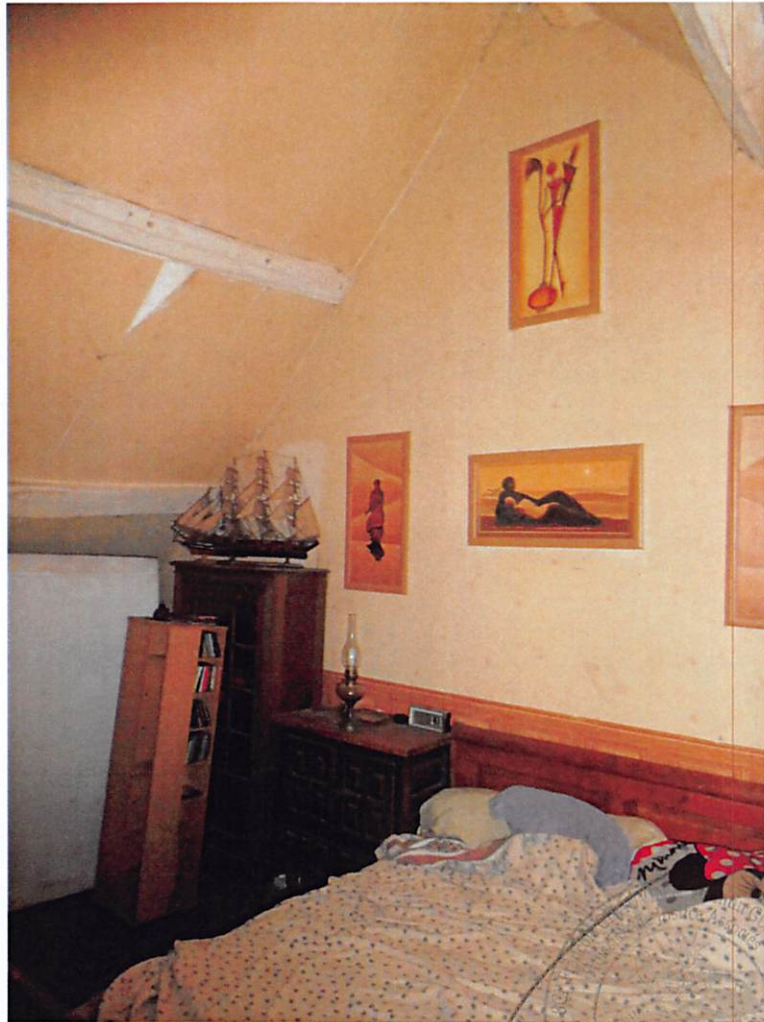
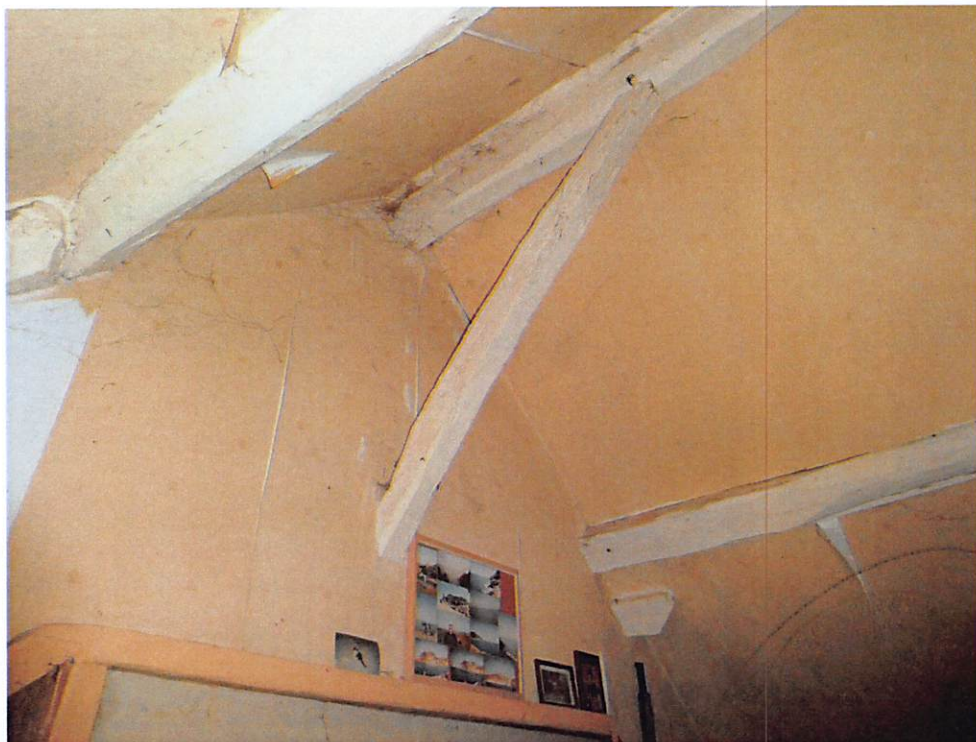
Dalles de Novopan à l'état brut ;

Placoplâtre recouvert d'un papier peint ton beige à motifs géométriques usagé, présence de quelques dégradations ;

Placoplâtre recouvert d'un papier peint identique aux murs, se décollant quelque peu, usagé ;

Les pannes de la toiture sont apparentes, anciennes, en bon état, recouvertes d'une peinture blanche en état d'usage ;

Cette pièce est éclairée à l'aide d'une petite fenêtre à montants en bois, un vantail, simple vitrage opaque, munie d'un verrou métallique, l'ensemble en état d'usage, la peinture est usagée ;

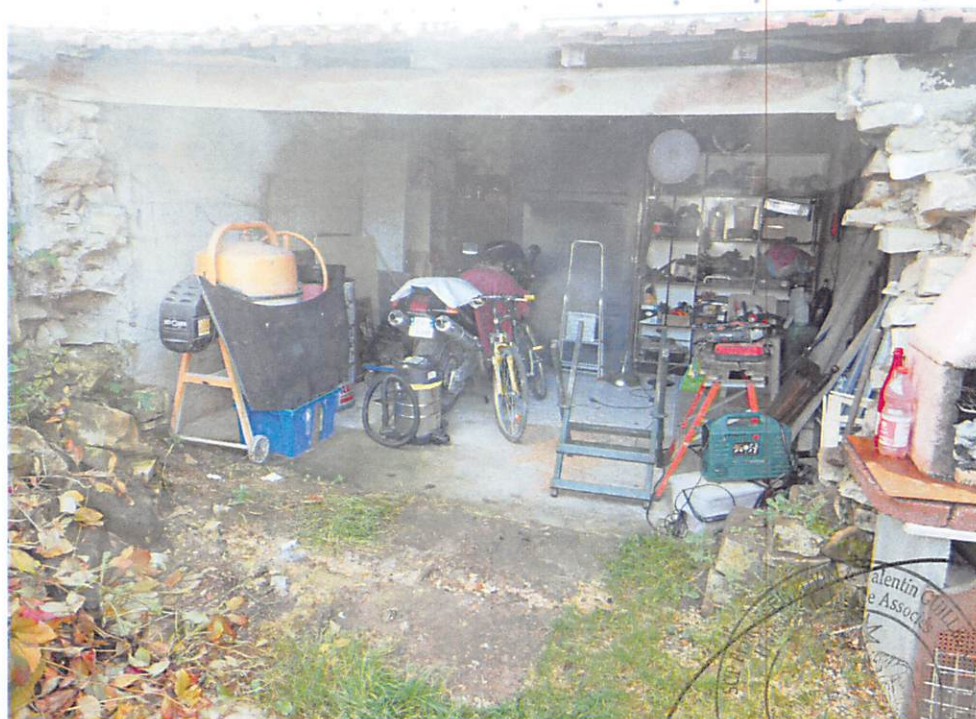
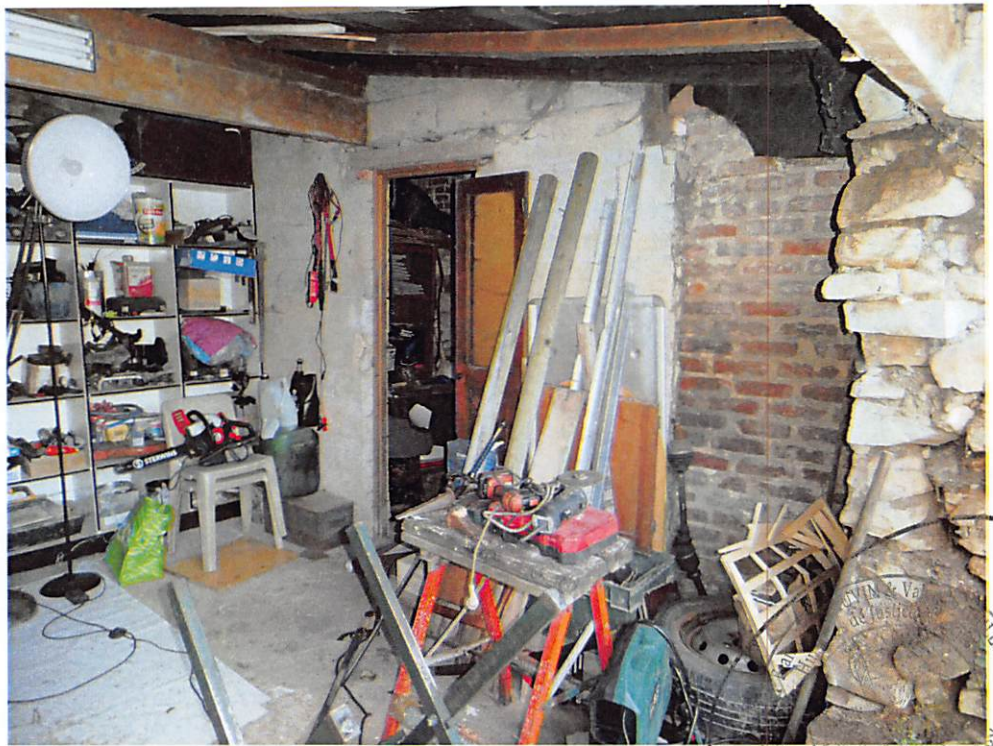
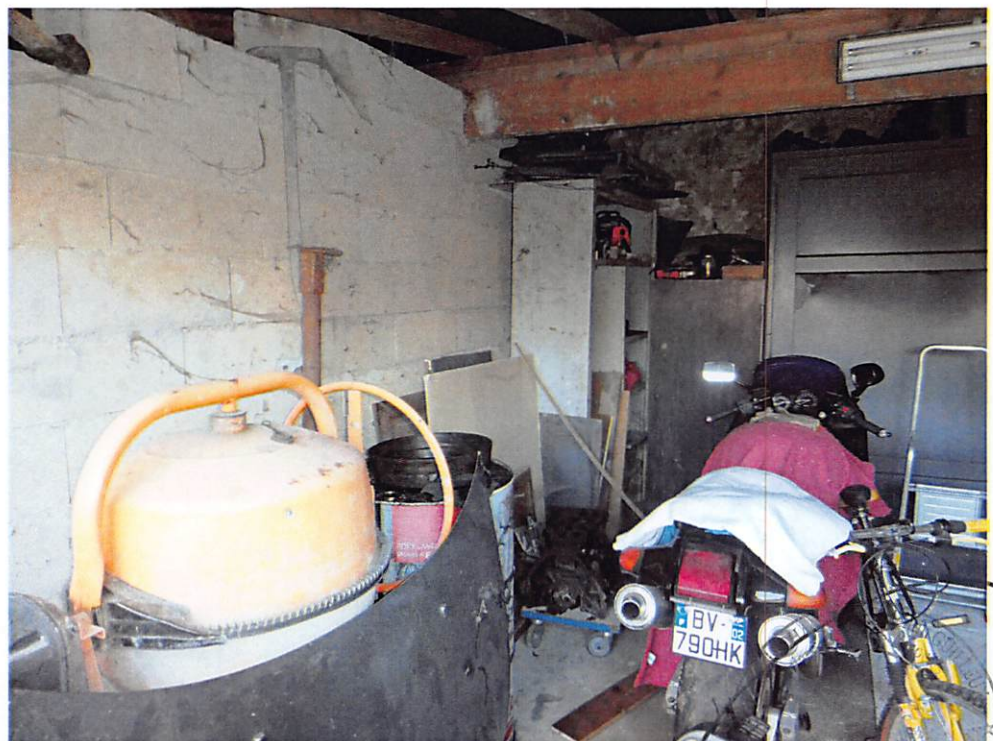
Pour partie, pierres jointoyées au plâtre et ciment en état d'usage ;

Les murs de façade ont été partiellement démolis, les moellons sont apparents ;

La toiture est en tuiles mécaniques. La charpente en bois est récente, en parfait état ;

Présence de tuiles mécaniques en état d'usage ;

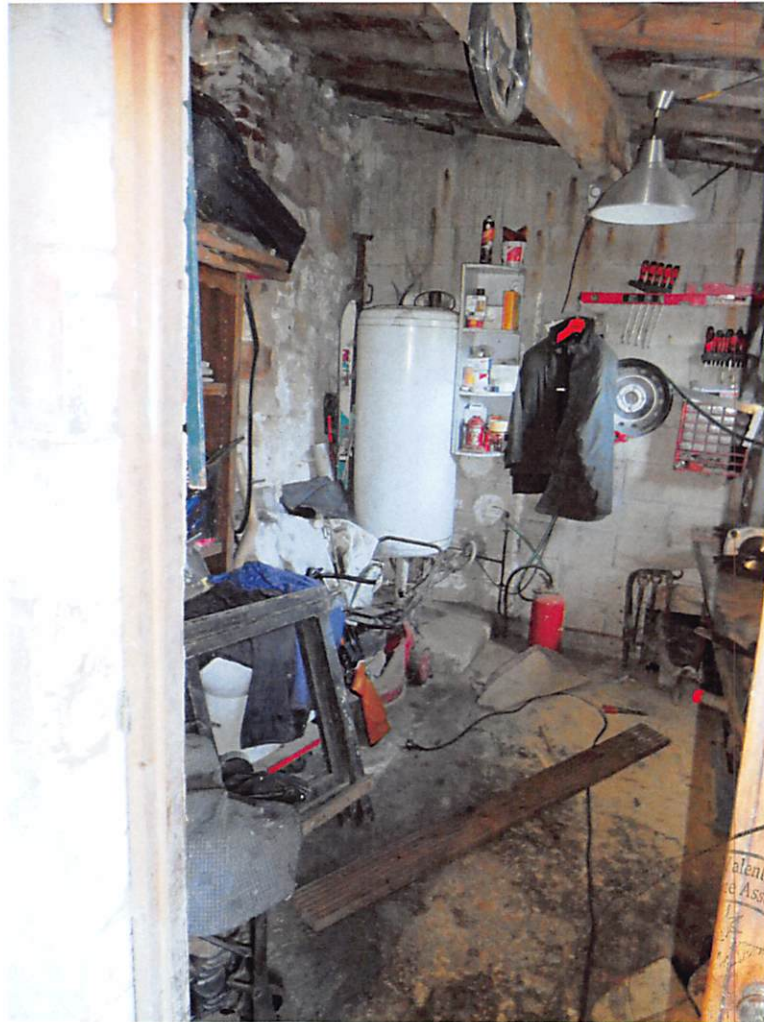
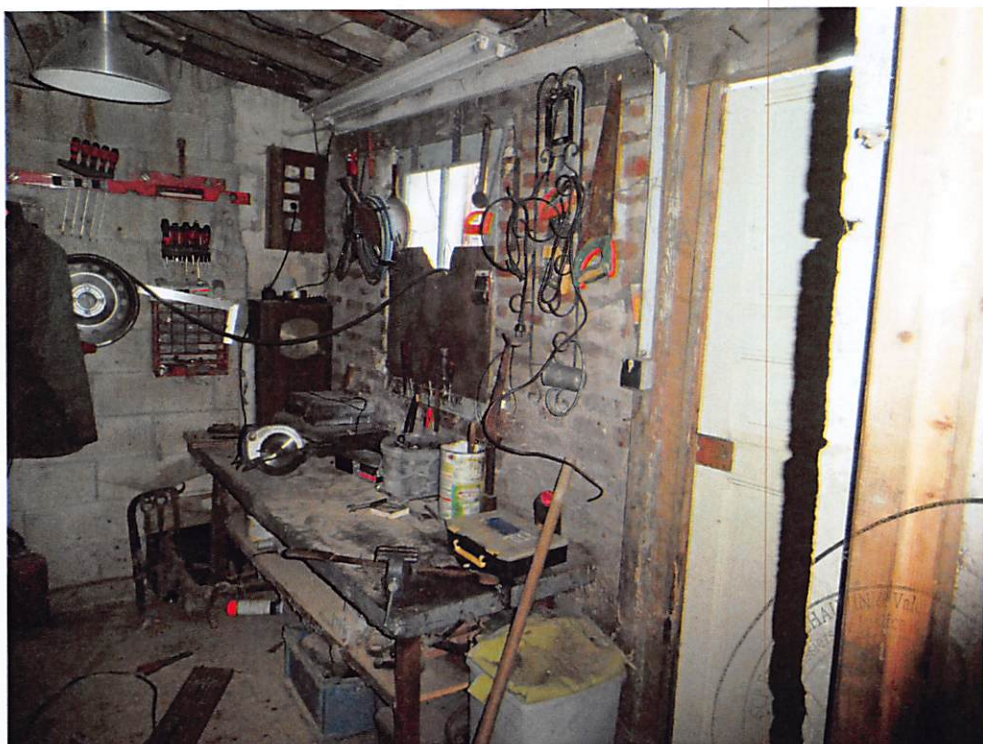
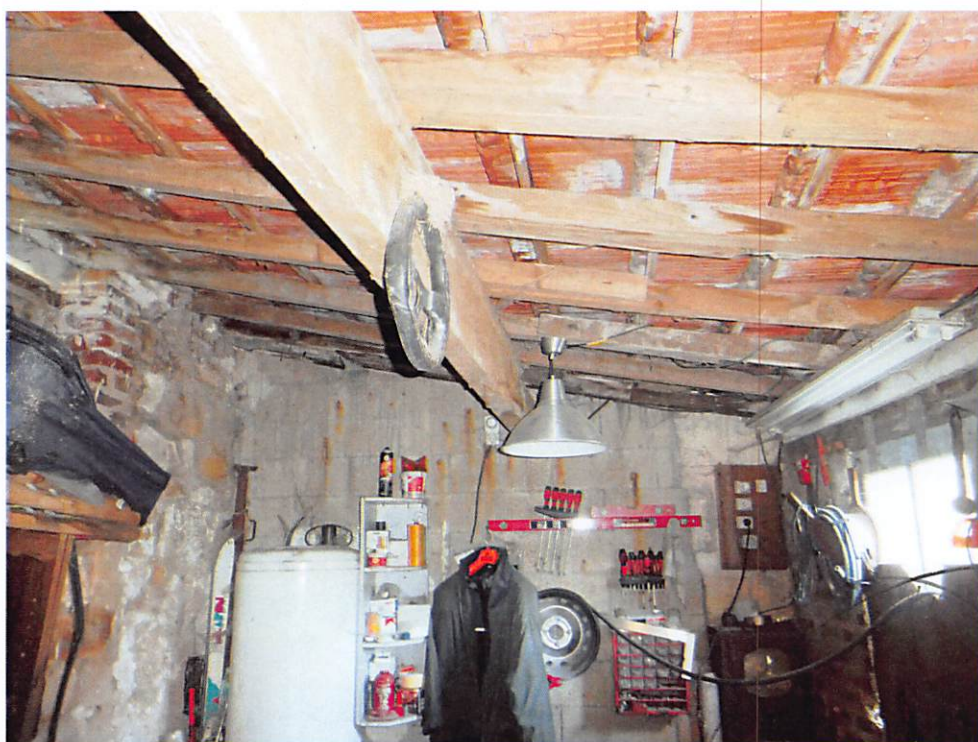
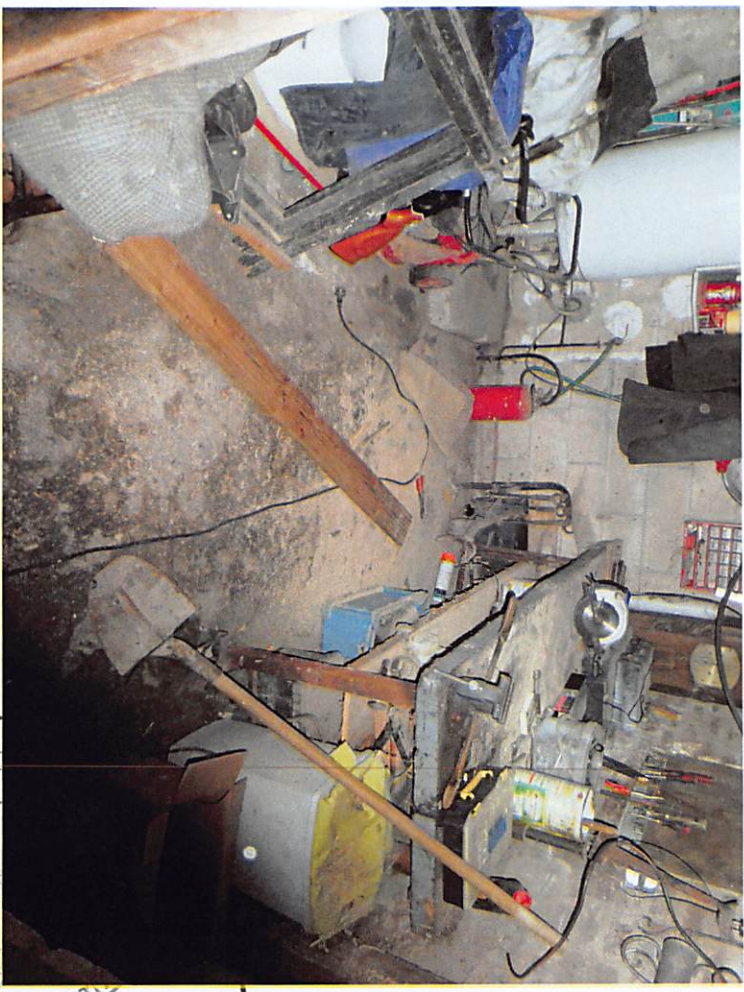
Pour une deuxième partie, façade en briques jointoyées au plâtre, l'ensemble est ancien, usagé et notamment autour de l'ouverture maçonnée ;

Pour une troisième partie, pierres anciennes et joints au plâtre et ciment, l'ensemble en état d'usage ;

La charpente est apparente, celle-ci est en état d'usage. Présence de tuiles mécaniques anciennes, présence de quelques jours ;

Donnant sur la cour intérieure, présence d'une porte en bois à caissons, ancienne, vétuste, absence de serrure et de poignée ;

Présence d'une croisée en bois ancienne, vétuste, absence de vitre, celle-ci est fixée sur l'ouverture maçonnée ;

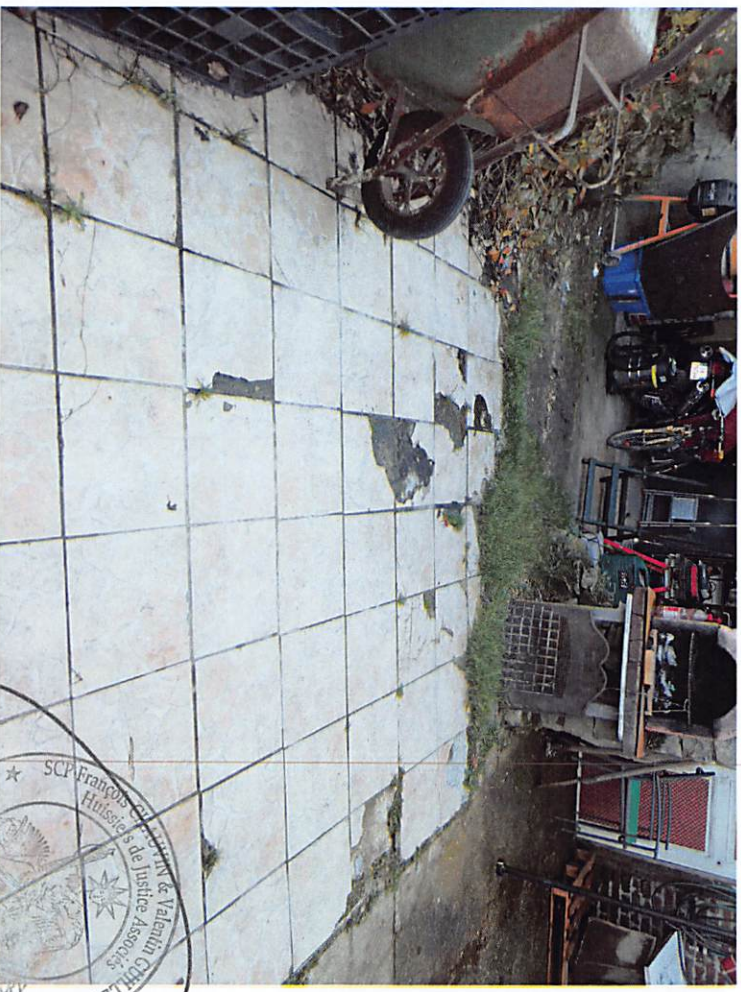
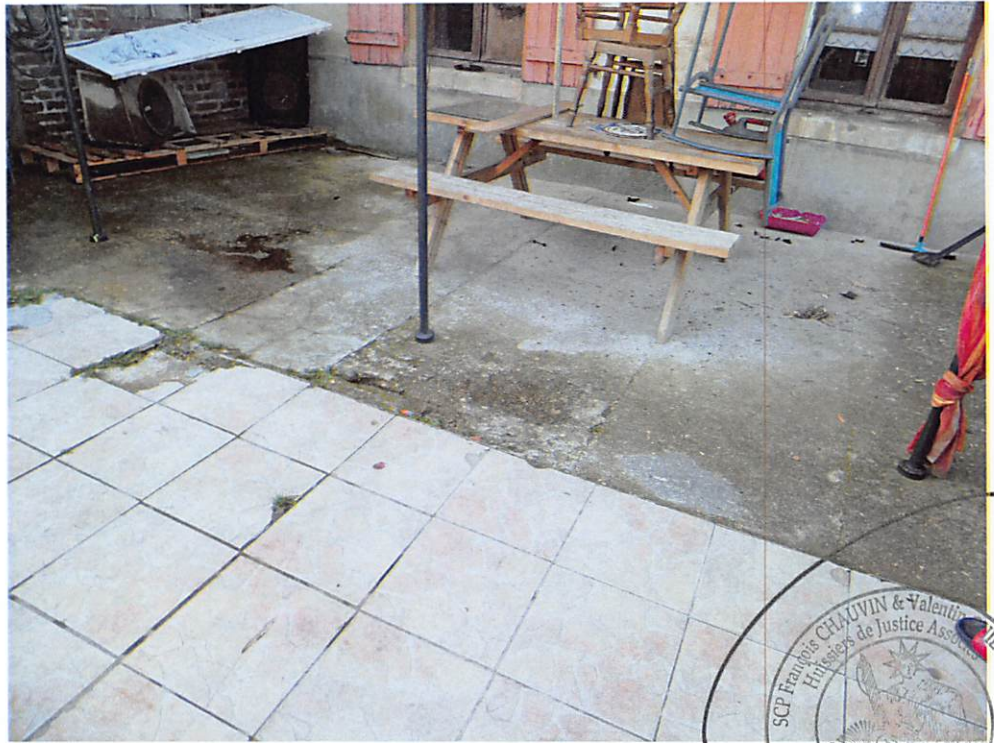
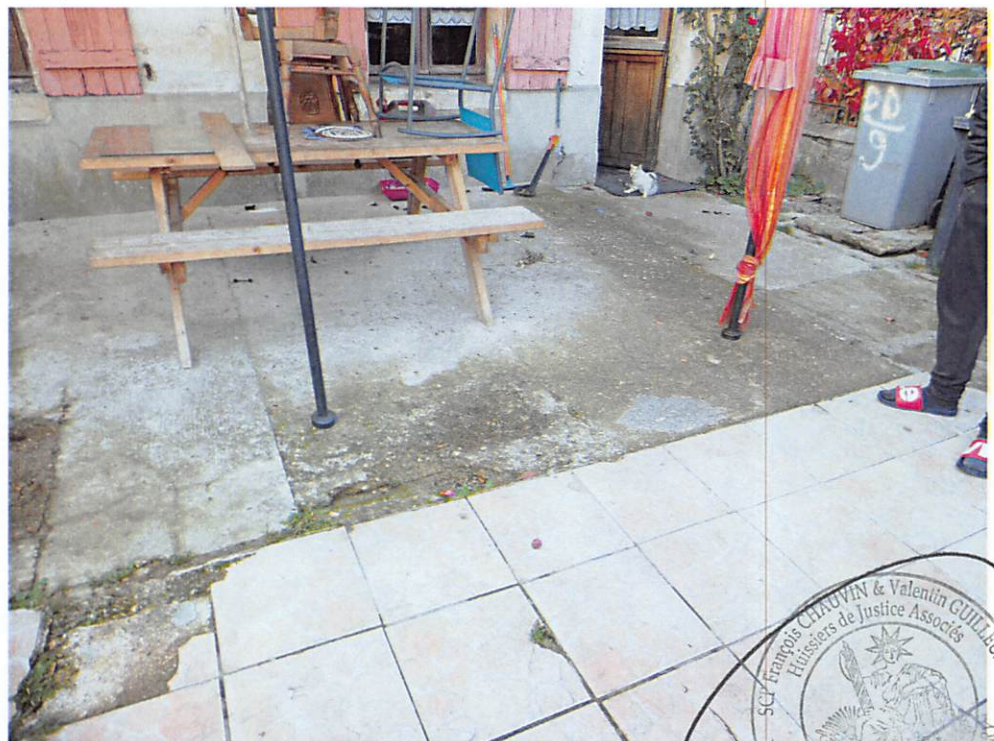
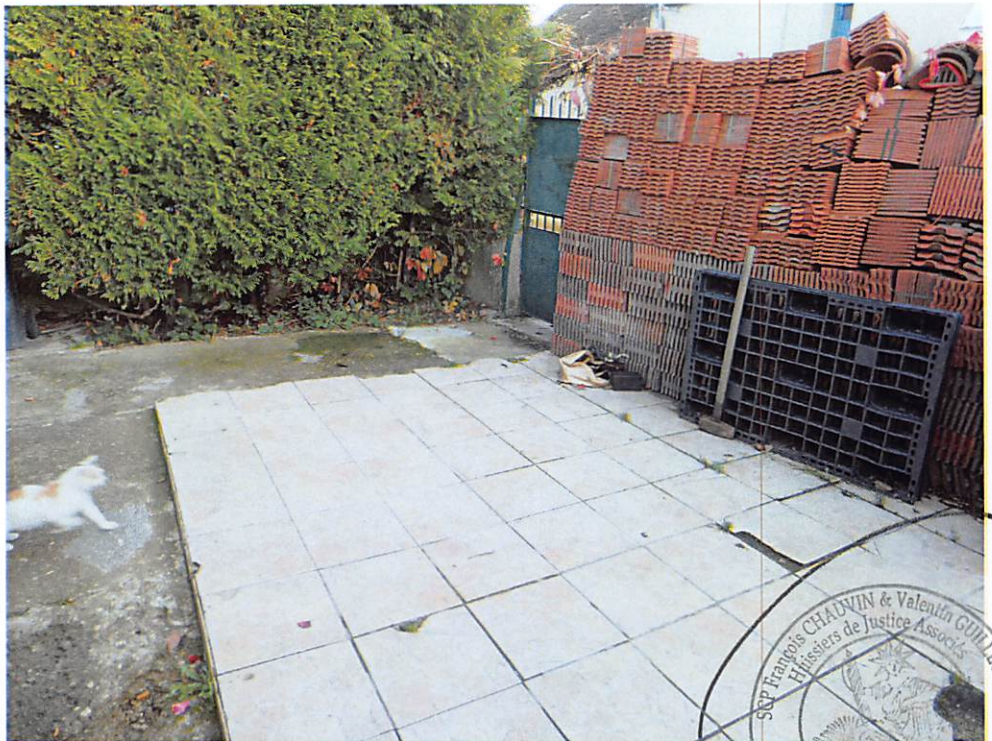
Côté rue du Tarn, présence d'une cour intérieure recouverte pour partie d'une dalle de béton ancienne, fortement érodée ;

Je constate la présence d'une petite terrasse recouverte d'un carrelage à motifs, présence de nombreuses dégradations dans le carrelage ;

Le long de la rue, présence d'un muret d'enceinte recouvert d'un enduit ciment, l'ensemble est ancien. Le chapeau présente des dégradations. Surmontant l'ensemble, grille métallique ancienne, noyée dans une vigne ;

Je constate la présence d'un petit portillon en métal ancien, usagé, recouvert d'une peinture rouillée, dégradée ;

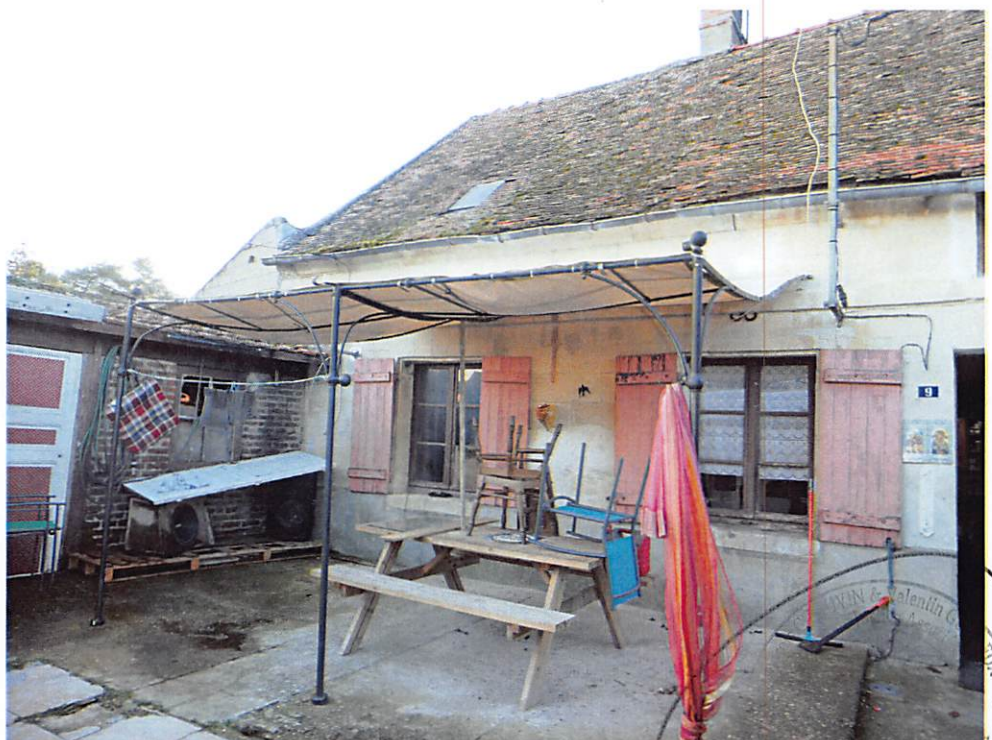
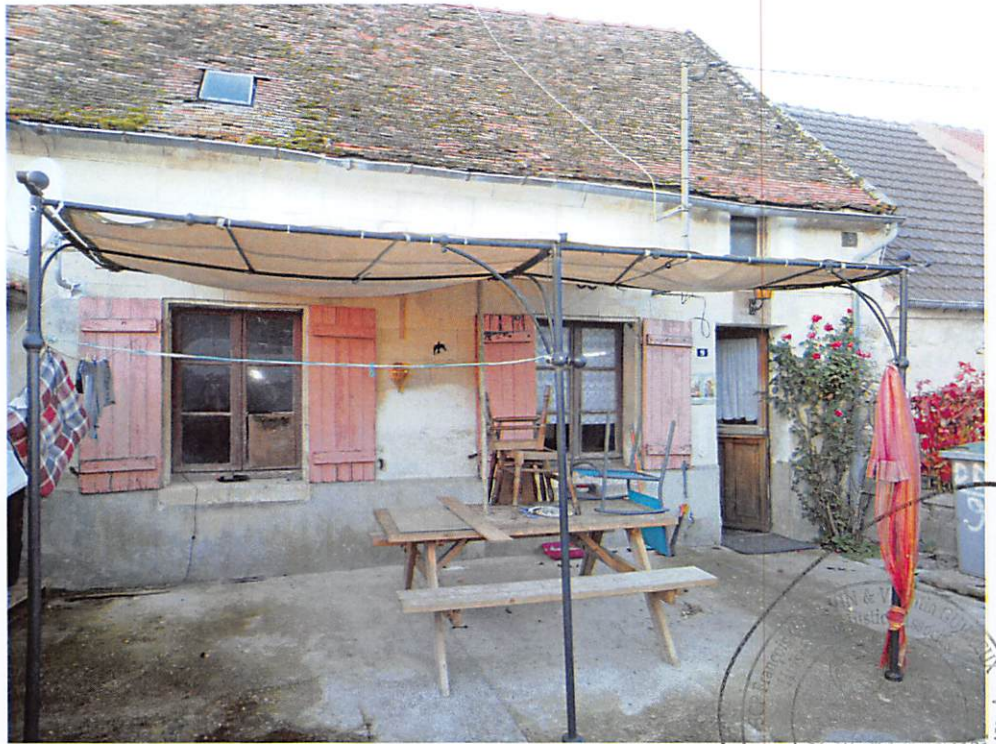
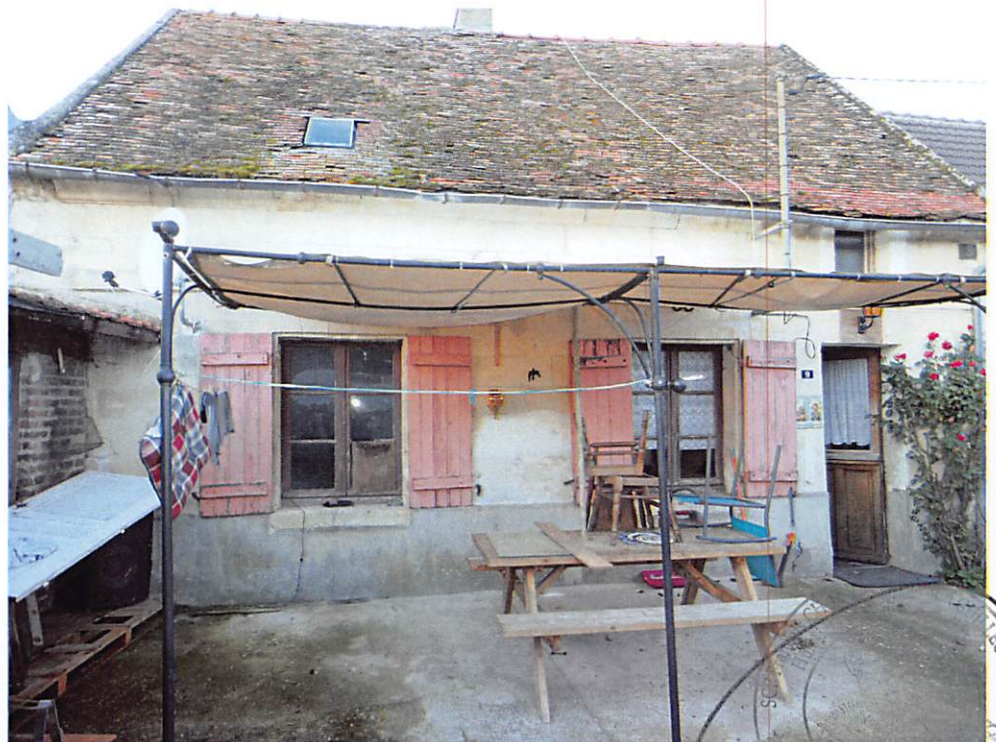
Façade en pierres de taille anciennes avec joints plâtre, la corniche est de même nature, l'ensemble est ancien ;

Le soubassement est en ciment lissé ancien, usagé ;

Gouttière et descente de gouttière en zinc, la gouttière est déformée, les colliers sont rouillés ;

La toiture est en petites tuiles plates anciennes, usagées, présence de mousse, de nombreuses tuiles sont absentes ;

Les tuiles de faitage sont en état d'usage en partie gauche et en bon état en partie droite ;

Présence de deux paires de volets en bois, l'ensemble ancien, vétuste, la peinture est dégradée ;

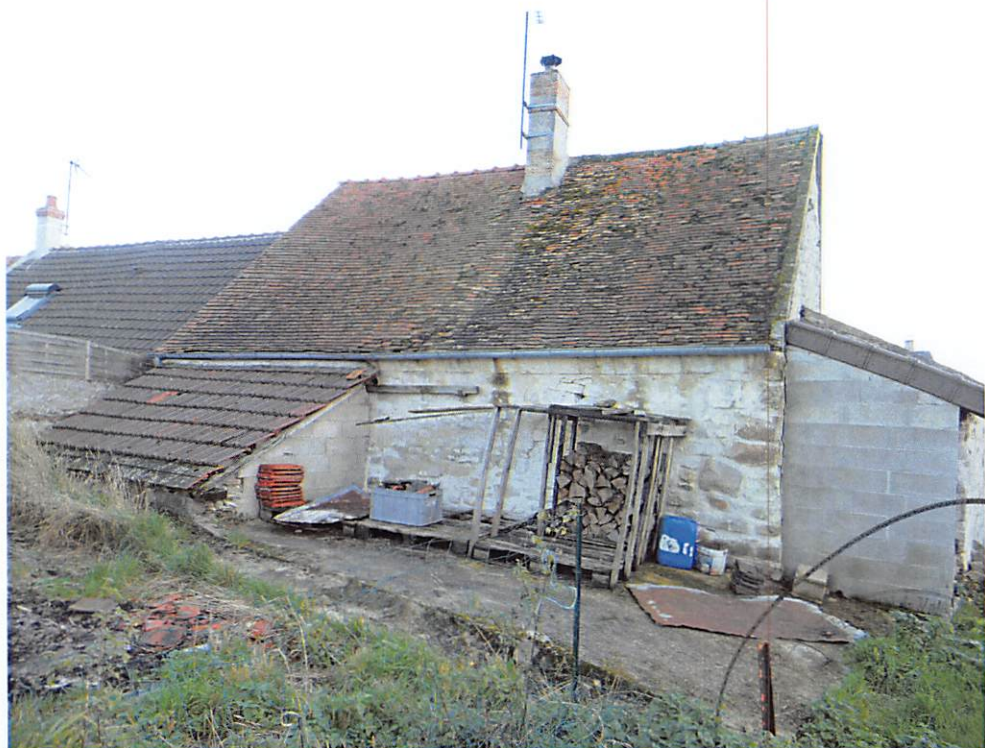
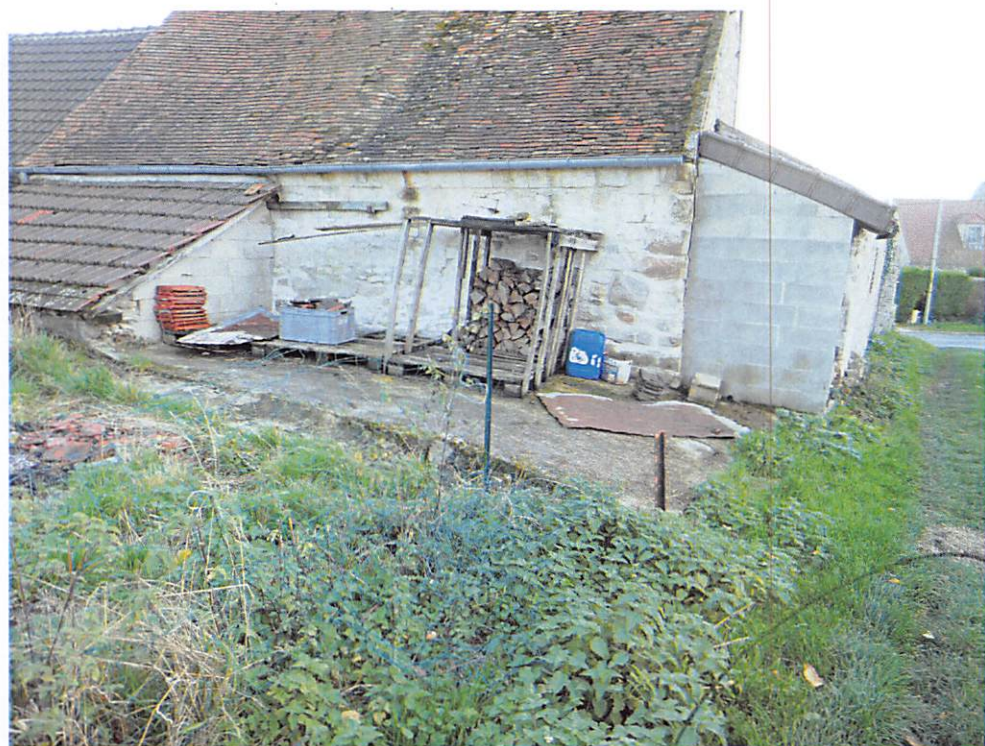
Toiture en petites tuiles plates anciennes, usagées, présence de mousse. Présence d'une gouttière en zinc en état d'usage ;

La toiture de l'arrière cuisine est en tuiles mécaniques plates récentes, en bon état ;

Façade arrière en pierres jointoyées au plâtre, l'ensemble ancien, en état d'usage ;

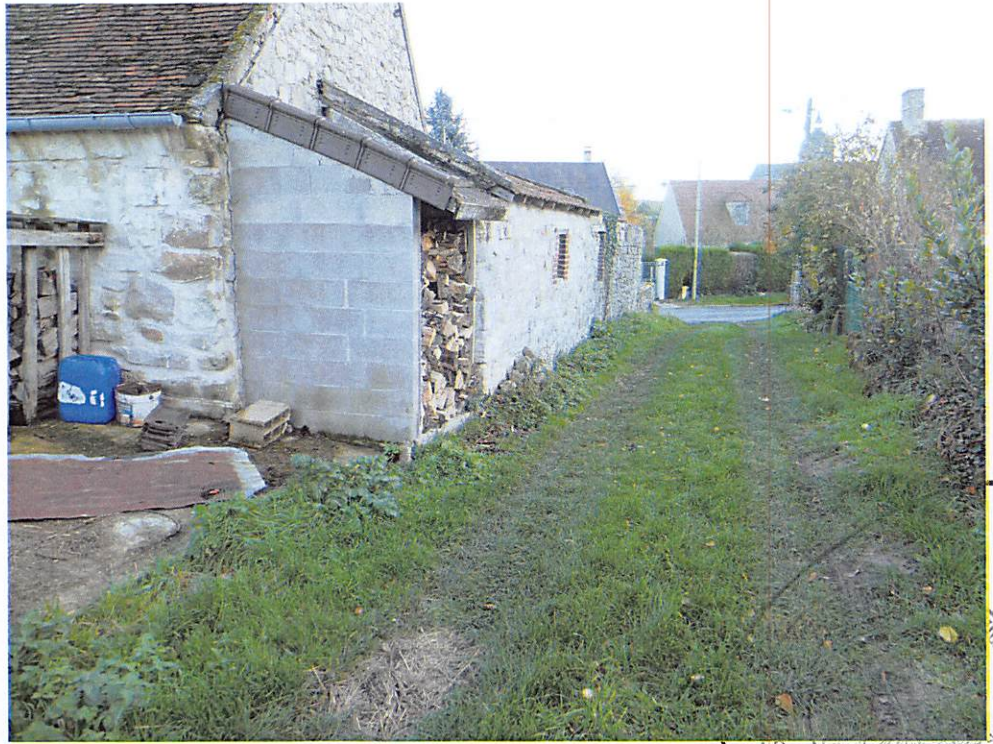
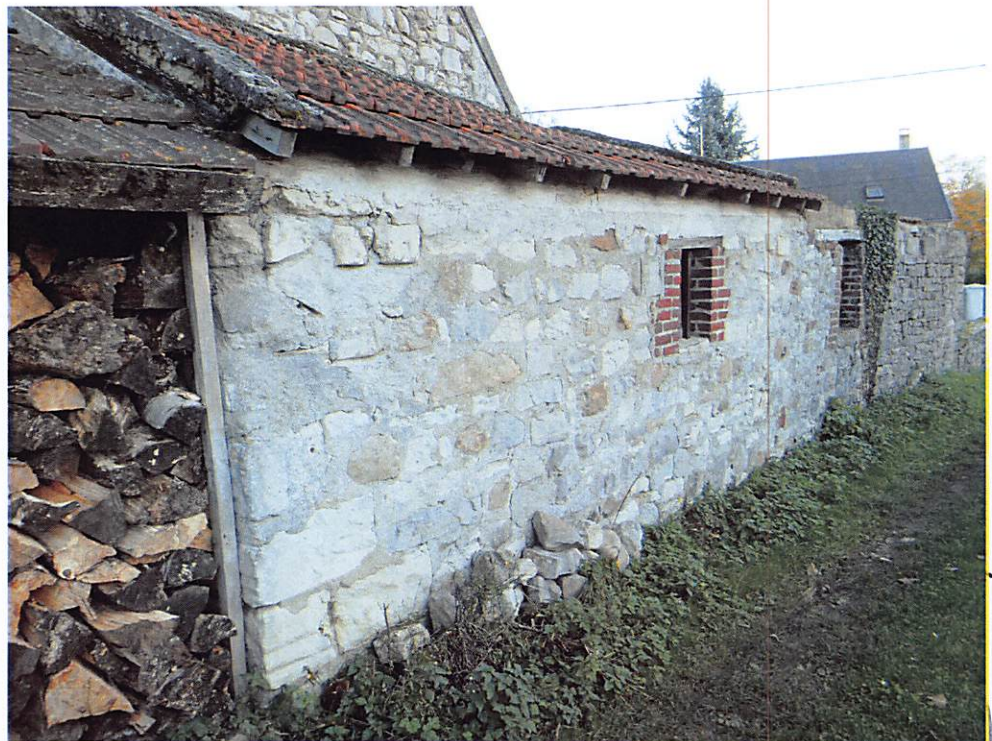
Adossé au pignon de la maison, le long du chemin de terre menant aux propriétés voisines, présence d'un bucher dont le pignon est en parpaings bruts et joints ciment en bon état ;

La toiture est en tuiles mécaniques en état d'usage ;

En prolongement du bûcher, présence de la façade de la salle de bains de la maison, en pierres jointoyées au ciment en état d'usage ;

La toiture est en tuiles mécaniques, l'ensemble ancien, en état d'usage ;

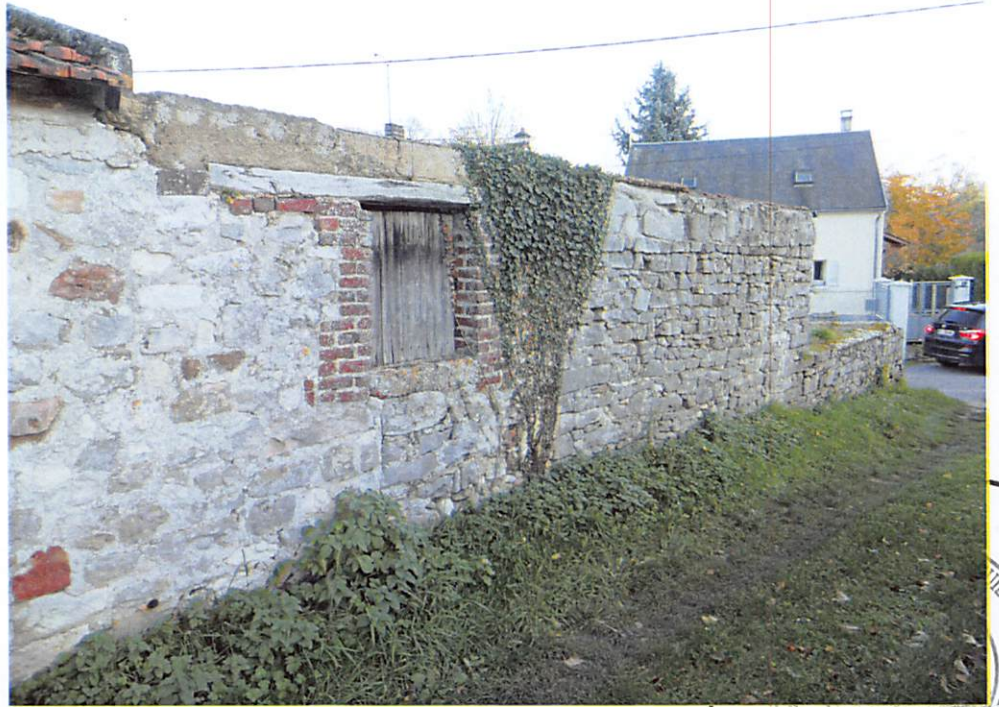
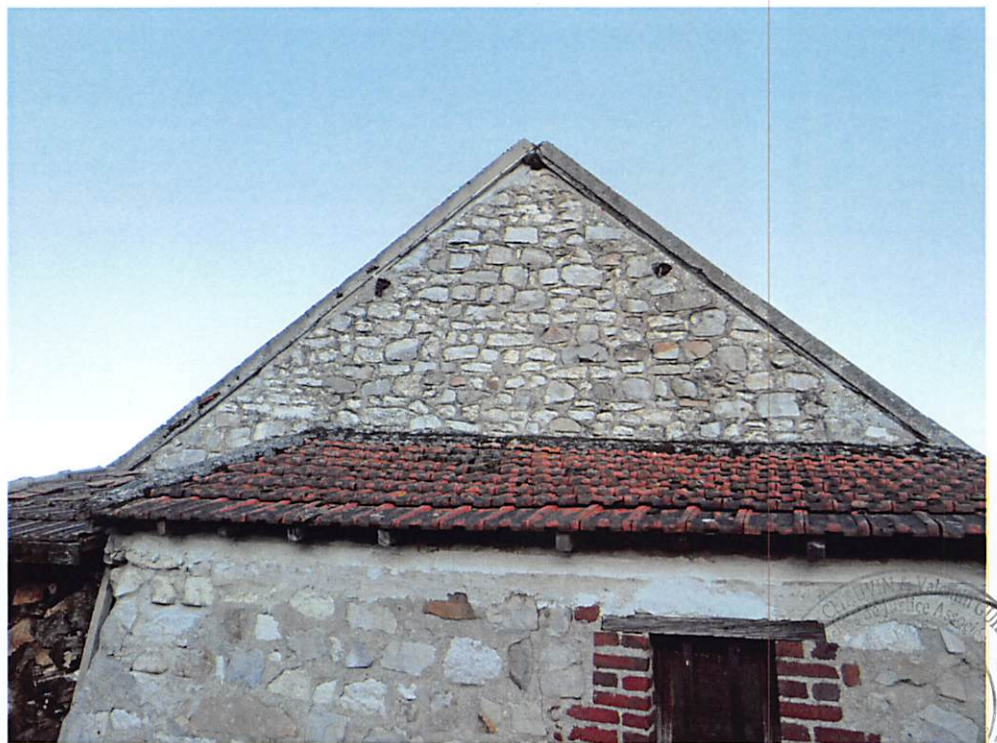
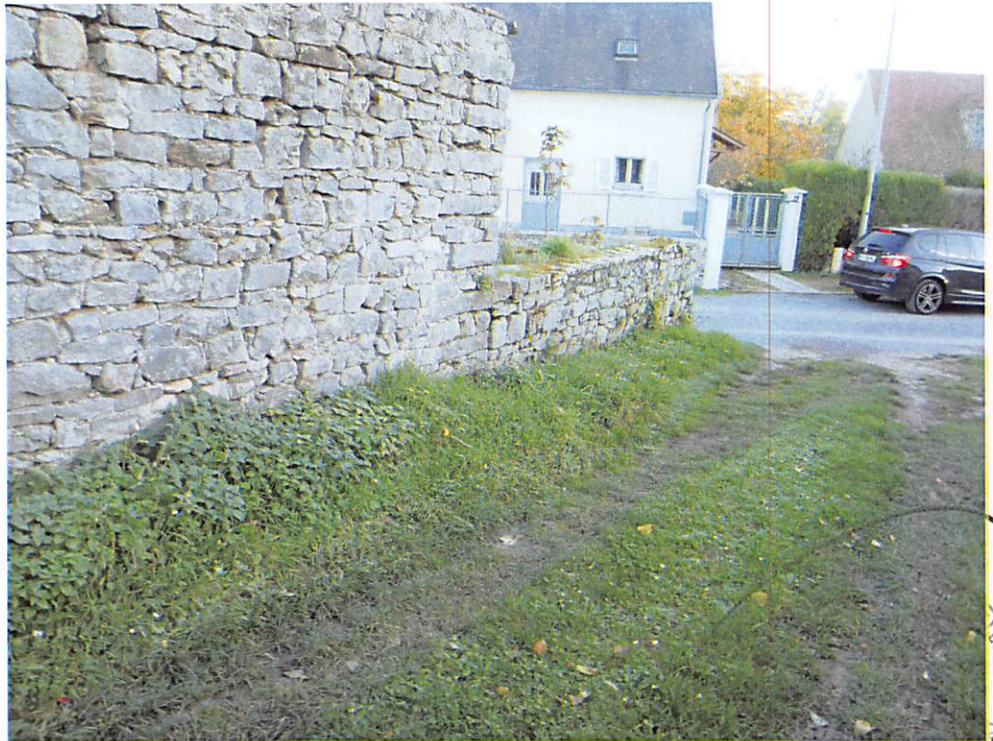
A la suite de la façade de l'appentis et de l'atelier en pierres jointoyées au plâtre, les joints sont en partie disparus ;

L'encadrement de l'ouverture maçonnée est en briques jointoyées au plâtre, l'ensemble ancien, usagé ;

Le pignon de l'habitation principale est en pierres jointoyées au ciment en état d'usage. Les rives de toit sont en ciment en état d'usage ;
