> Synthèse Des Diagnostics Réalisés

Ref. : DIA-CRR04-2301-027

Adresse du bien : 2-4, rue de Fère, 02850 JAULGONNE

Nature du bien : Immeuble (ensemble)

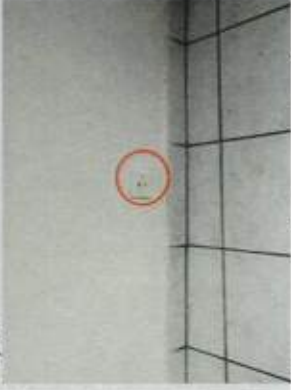
Un(des) socle(s) de prise(s) de courant ne comporte(nt) pas de broche de terre. La broche de terre doit être un élément métallique situé sur chaque prise électrique.	2
Prise de terre et installation de mise à la terre	Continuité	Par exemple Présence de prises avec broche de terre non raccordées à la terre Chambre 1

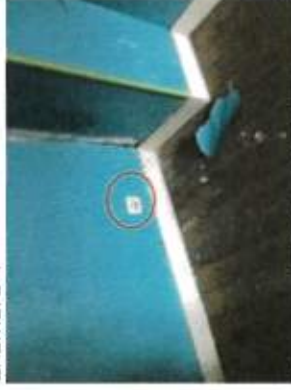
Un(des) socle(s) de prise(s) de courant comporte(nt) une(des) broche(s) de terre non reliée à la terre. La broche de terre doit être un élément métallique situé sur chaque prise électrique. La mesure réalisée a identifié un dysfonctionnement.	2
Prise de terre et installation de mise à la terre	Continuité	Par exemple Socles d'éclairage Séjour Chambre 1 Chambre 2	Le circuit n'alimentant pas des socles de prises de courant] n'est pas relié à la terre. Tous les circuits (éclairage, eau chaude sanitaire, chauffage...) doivent être raccordés à la terre.	2

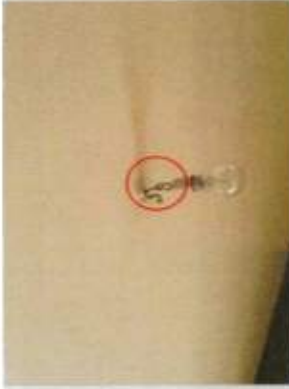
<p>2</p> <p>Alors que des socles de prise de courant ou des circuits de l'installation ne sont pas reliés à la terre, la mesure compensatoire suivante n'est pas correctement mise en œuvre : protection du [des] circuit(s) concerné(s) ou de l'ensemble de l'installation électrique par au moins un dispositif différentiel à haute sensibilité ≤ 30 mA.</p> <p>Une mesure compensatoire est une mesure qui permet de limiter un risque de choc électrique lorsque les règles fondamentales de sécurité ne peuvent s'appliquer pleinement pour des raisons soit économiques, soit techniques, soit administratives. Techniquement, elle ne peut être une solution pérenne.</p>
<p>Dispositif de protection contre les surintensités adapté à la section des conducteurs sur chaque circuit</p>	<p>Interrupteurs généraux et interrupteurs différentiels : courant assigné (calibre) adapté à l'installation électrique.</p>	<p>Par exemple Conducteurs de pontage de trop faible dimension Niveau 2 : dégagement.</p>

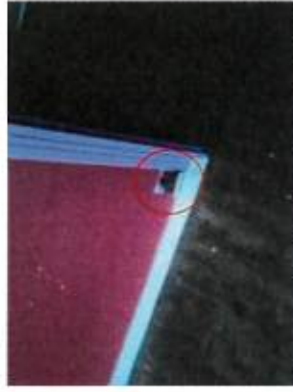
<p>Par exemple Dominos non protégés Séjour</p>	<p>Les protections électriques doivent être entières et non dégradées pour que les occupants soient en sécurité à tout instant.</p>	<p>5</p>
<p>Matériels présentant des risques de contact direct avec des éléments sous tension</p>	<p>Dispositif à courant différentiel-résiduel à haute sensibilité = 30 mA : Protection de l'ensemble de l'installation électrique</p>

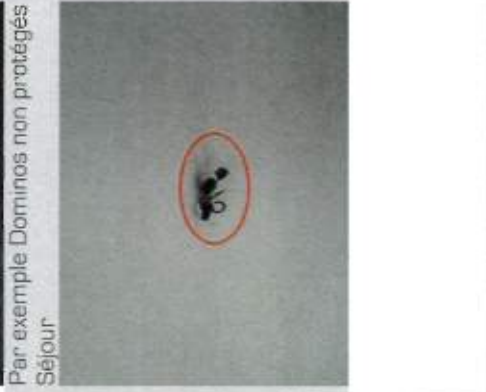
<p>L'installation électrique comporte une(des) connexion(s) avec une(des) partie(s) active(s) nue(s) sous tension accessible. Les parties conductrices des éléments électriques doivent être inaccessibles pour que les occupants soient en sécurité à tout instant.</p>	<p>IC</p>
<p>Autres vérifications recommandées [informatives]</p>	<p>Socles de prise de courant : type obturateur</p>

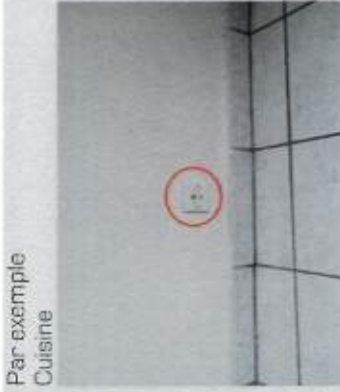
<p>Par exemple Cuisine</p>	<p>L'installation ne possède aucun dispositif de protection = 30mA.</p> <p>Au moins un socle de prise de courant n'est pas de type à obturateur.</p>	<p>IC</p>

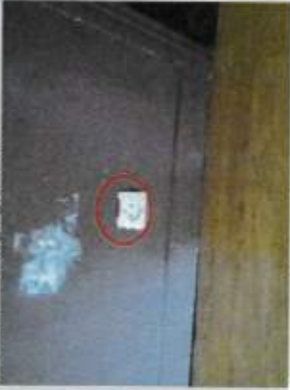
Un(des) socle(s) de prise(s) de courant ne comporte(nt) pas de broche de terre. La broche de terre doit être un élément métallique situé sur chaque prise électrique.	2
Prise de terre et installation de mise à la terre	Continuité	<ul style="list-style-type: none"> Par exemple Socles d'éclairage Niveau 2 : Chambre 2 Niveau 2 : Chambre 1 Niveau 2 : Dégageement Niveau 1 : Dégageement

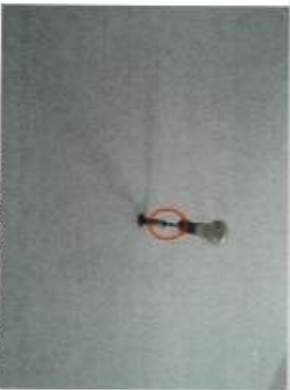
Le circuit (n'alimentant pas des socles de prises de courant) n'est pas relié à la terre. Tous les circuits (éclairage, eau chaude sanitaire, chauffage...) doivent être raccourcis à la terre.	2

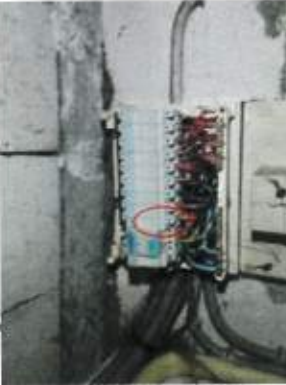
<p>L'installation électrique par au moins un dispositif différentiel à haute sensibilité ≤ 30 mA. Une mesure compensatoire est une mesure qui permet de limiter un risque de choc électrique lorsque les règles fondamentales de sécurité ne peuvent s'appliquer pleinement pour des raisons soit économiques, soit techniques, soit administratives. Techniquement, elle ne peut être une solution pérenne. Le courant assigné (calibre) de la protection contre les surcharges et courts-circuits d'un ou plusieurs circuits n'est pas adapté à la section des conducteurs correspondants. Les dispositifs de protection doivent avoir des dimensions adaptées pour un bon fonctionnement.</p> <p>3</p>

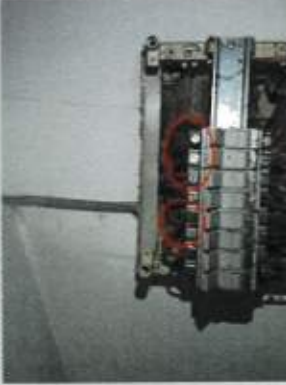
<p>A l'intérieur du tableau, la section d'un(des) conducteur(s) alimentant les dispositifs de protection n'est pas adaptée au courant de réglage du disjoncteur de branchement. Il faut que la dimension des fils électriques soit en adéquation avec le disjoncteur de branchement.</p> <p>3</p>
<p>Matériels présentant des risques de contact direct avec des éléments sous tension</p>	<p>Présence</p>	<p>Par exemple Prise Niveau 2 : Dégagement Niveau 1 : Dégagement</p>	<p>L'enveloppe du matériel est manquante ou détériorée. Les protections électriques doivent être entières et non dégradées pour que les occupants soient</p> <p>5</p>

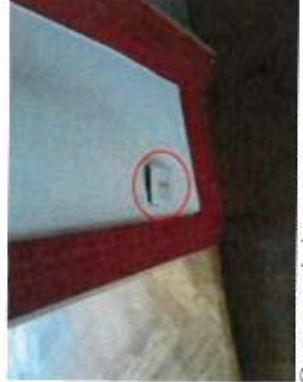
<p>Matériels présentant des risques de contact direct avec des éléments sous tension</p>	<p>Mise en œuvre</p>	<p>L'isolant d'un conducteur est dégradé. Les protections électriques doivent être entières et non dégradées pour que les occupants soient en sécurité à tout instant.</p>
<p>Par exemple Dominos non protégés Niveau 2 : Chambre 1 Salle de bain</p>

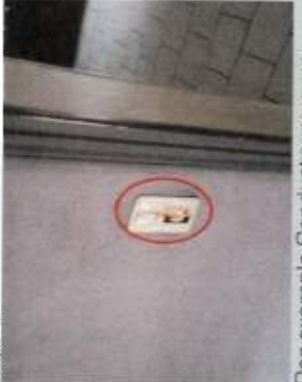
<p>L'installation électrique comporte une[des] connexion[s] avec une[des] partie[s] active[s] nue[s] sous tension accessible. Les parties conductrices des éléments électriques doivent être inaccessibles pour que</p>

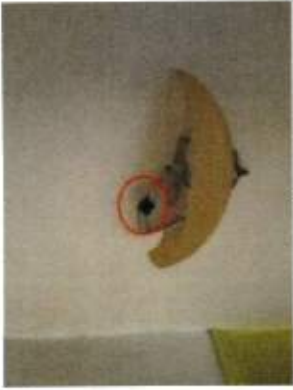
<p>Par exemple Douille métal sans ergo Chambre 2</p>	<p>Les occupants soient en sécurité à tout instant.</p>
<p>Autres vérifications recommandées [informatives]</p>	<p>Dispositif à courant différentiel-résiduel à haute sensibilité = 30 mA : Protection de l'ensemble de l'installation électrique</p> <p>Socles de prise de courant : type obturateur</p>

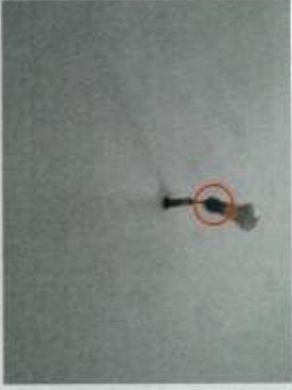
<p>L'installation comporte du matériel électrique vétuste. Le matériel électrique ne doit pas être vétuste, en raison de l'usure, du vieillissement de leurs constituants, ...</p>
<p>Autres vérifications recommandées [informatives]</p>	<p>Socles de prise de courant : type obturateur</p>	<p>Par exemple Niveau 2 : Chambre 1</p>	<p>L'installation ne possède aucun dispositif de protection = 30mA.</p> <p>Au moins un socle de prise de courant n'est pas de type à obturateur.</p>

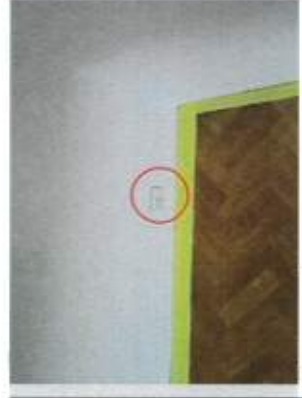
Par exemple Niveau 2 : Chambre 1	Au moins un socle de prise de courant ne possède pas un puit de 15 mm	IC
--	---	---	----------------------------------	---	----
