PROCES VERBAL DE DESCRIPTION

Me suis rendu ce jour, Commune de LA FERTE MILON (Aisne), 11 Rue Paul Fort, lieudit Rue Paul Fort, cadastré section ZI n°126 d'une contenance de 6 ares 67 centiares, formant le lot n°7 du lotissement dénommé Lotissement SCI DE BOUVRESSE, à l'effet de procéder à la [REDACTED] illée des biens qui y sont situés appartenant à [REDACTED] et [REDACTED]

Il s'agit d'une maison à usage d'habitation comprenant :

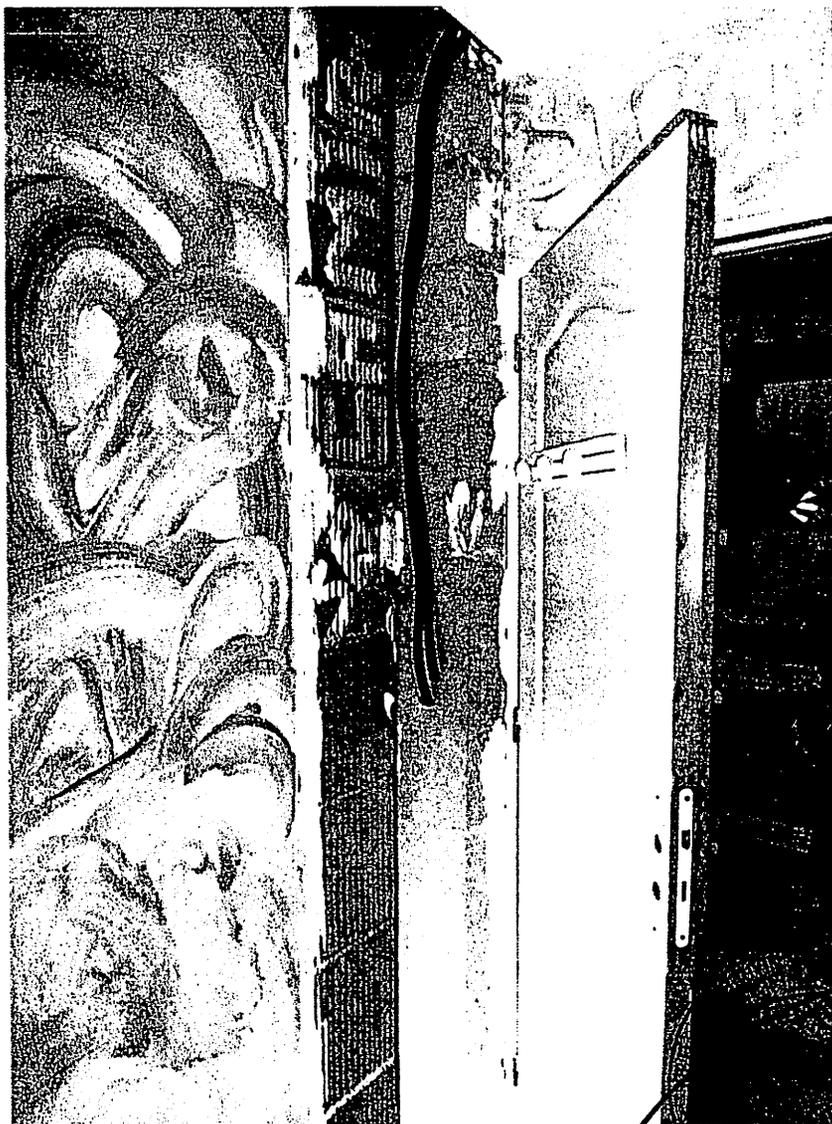
CLICHE PHOTOGRAPHIQUE N°38

Placoplâtre recouvert d'une peinture ton violet et ton rose à l'éponge. Une partie des murs n'est pas recouverte avec passage du conduit de cheminée (CLICHE PHOTOGRAPHIQUE N°38) ;

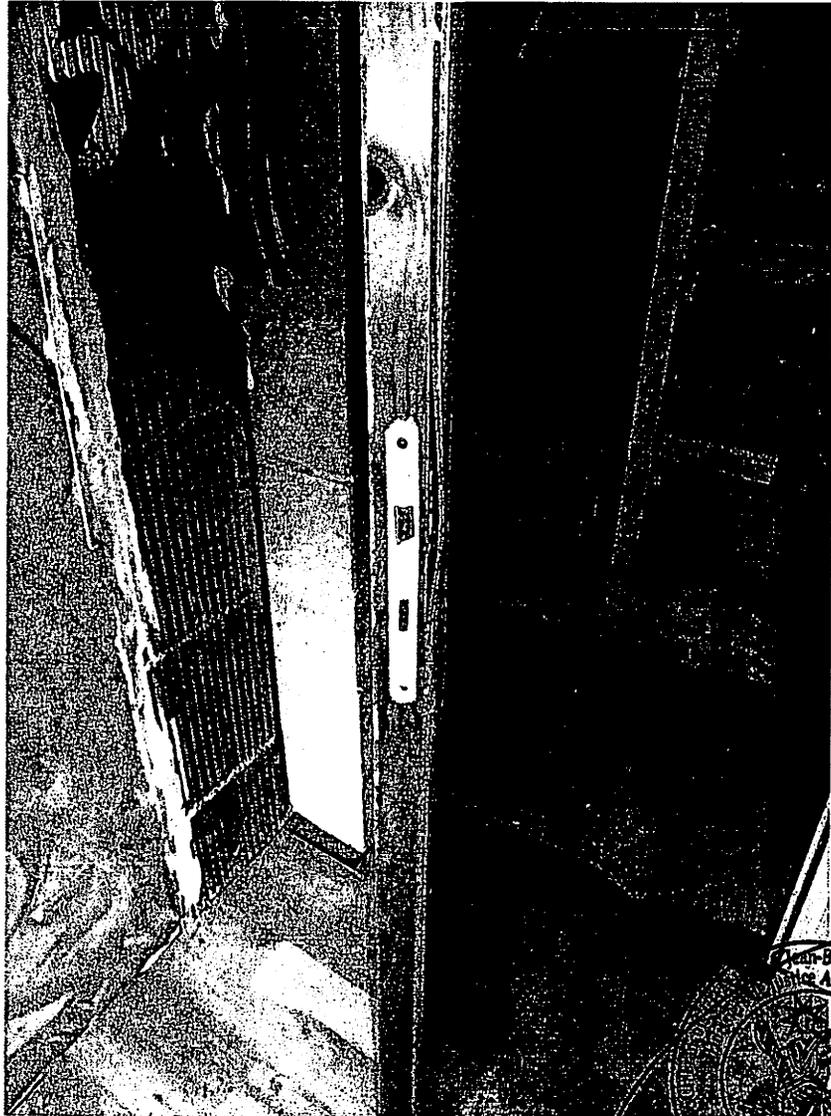
CLICHE PHOTOGRAPHIQUE N°39

Le revêtement de la porte se gondole (CLICHE PHOTOGRAPHIQUE N°39). Absence de rive bloc, la serrure est en état de fonctionnement ;

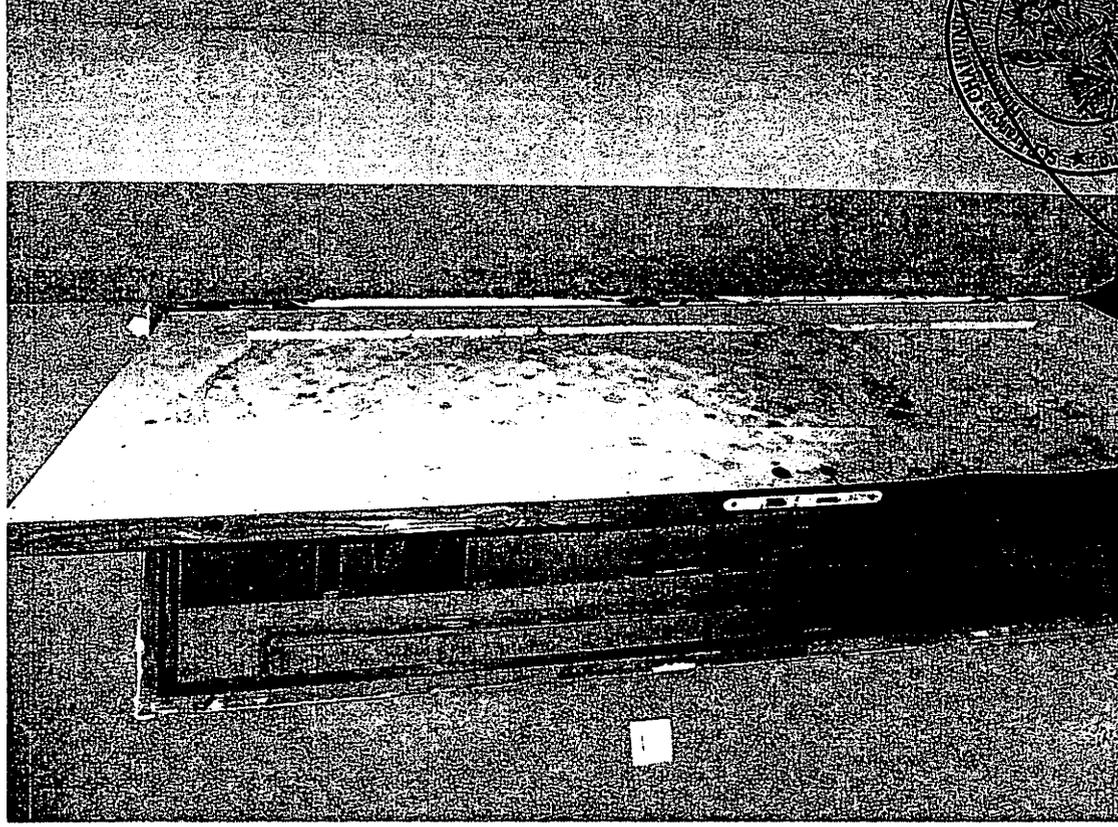
CLICHE PHOTOGRAPHIQUE N°43

Cette pièce dispose d'une porte en bois latté recouverte d'un mélaminé imitation sur les deux faces, le mélaminé est en mauvais état, il se gondole et est couvert de moisissure. Le rive bloc est absent, la serrure est en état de fonctionnement (CLICHE PHOTOGRAPHIQUE N°43) ;

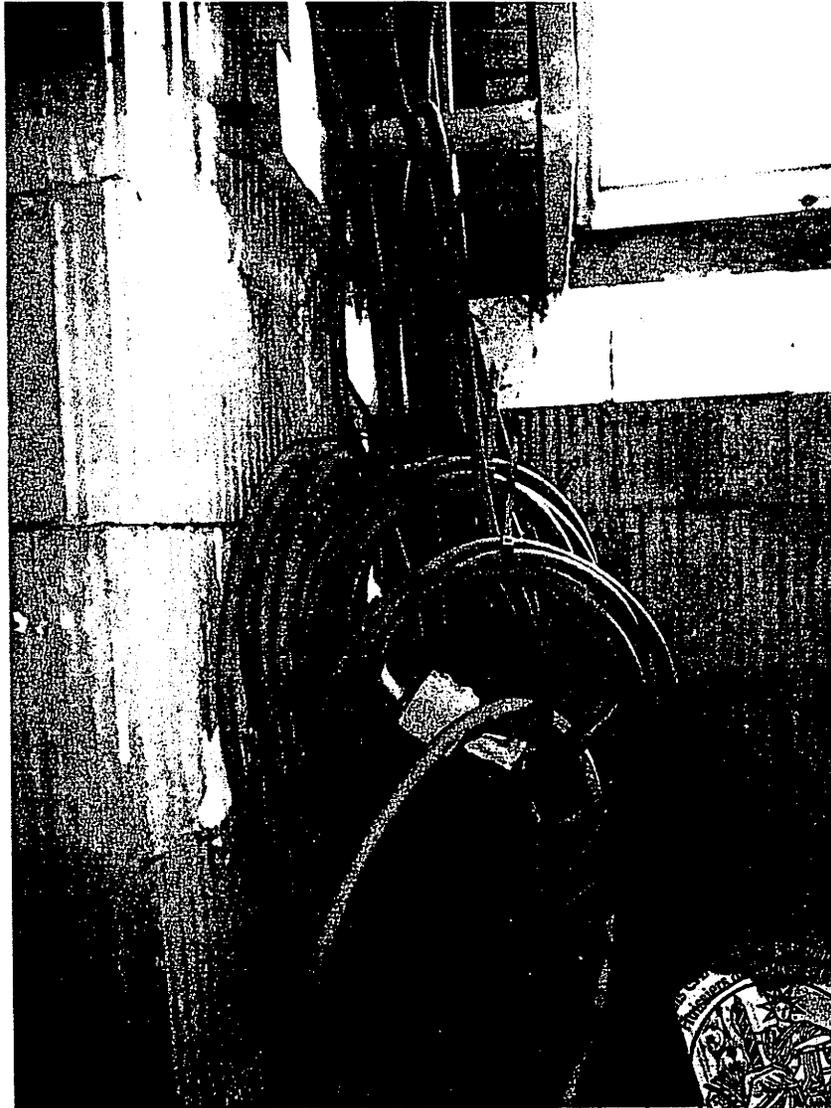
CLICHE PHOTOGRAPHIQUE N°48

Je constate la présence d'un volet roulant mécanique en PVC ton blanc, muni d'un enrouleur à cordon en état de fonctionnement, l'enrouleur n'est pas fixé sur la fenêtre ;

Cette pièce est en cours d'installation, les arrivées électriques sont présentes mais non installées ;

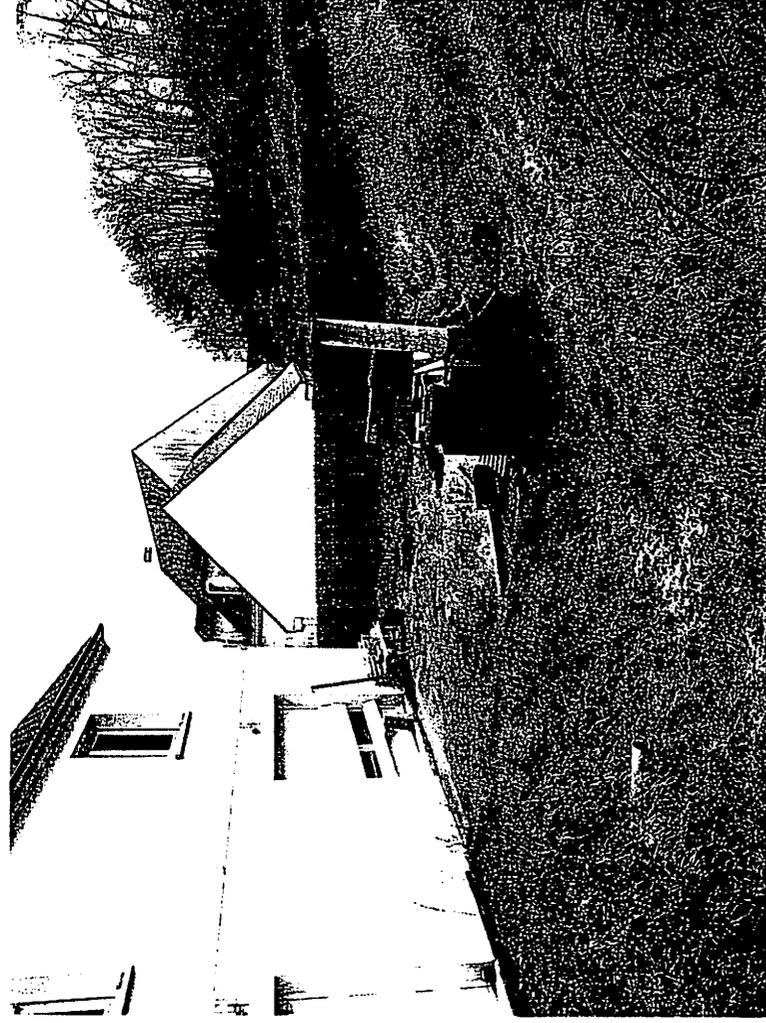
CLICHE PHOTOGRAPHIQUE N°74

Le volet roulant de la porte-fenêtre est en mauvais état, dégradé (CLICHE PHOTOGRAPHIQUE N°74) ;
