# **PROCES VERBAL DESCRIPTIF**

L'AN DEUX MILLE VINGT DEUX  
ET LE DOUZE MAI

Me suis rendue ce jour à LE GAULT SOIGNY, 6 rue du Berger, cadastrée section AN n°101 lieudit « Rue du Berger » pour 02a 14ca et cadastré section AN n°98 lieudit « Le Perthuy » pour 3a 17ca, où étant et en présence de :

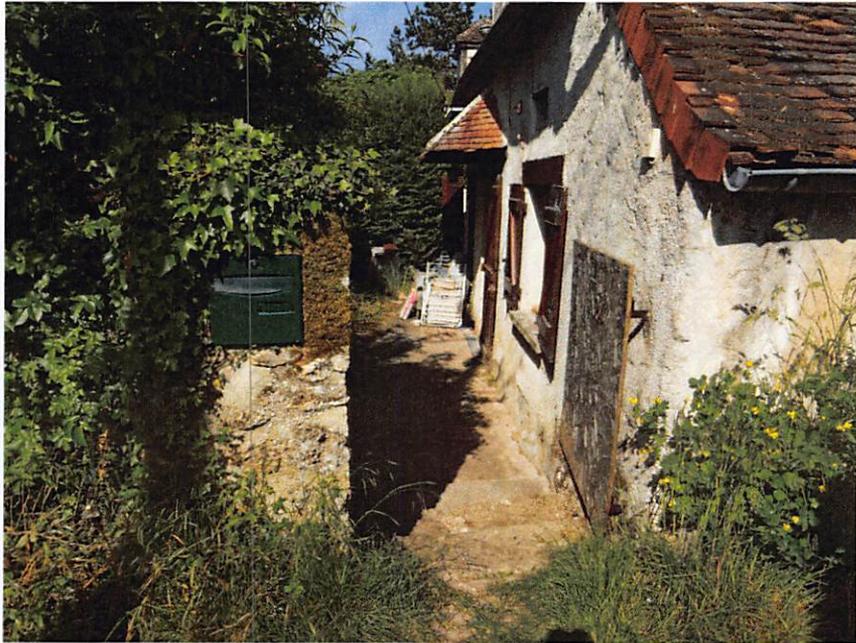
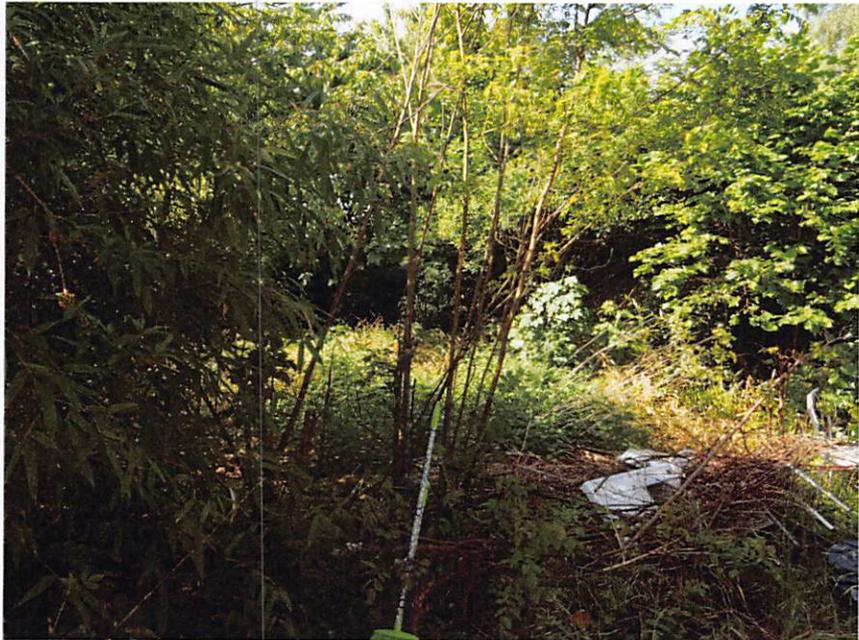
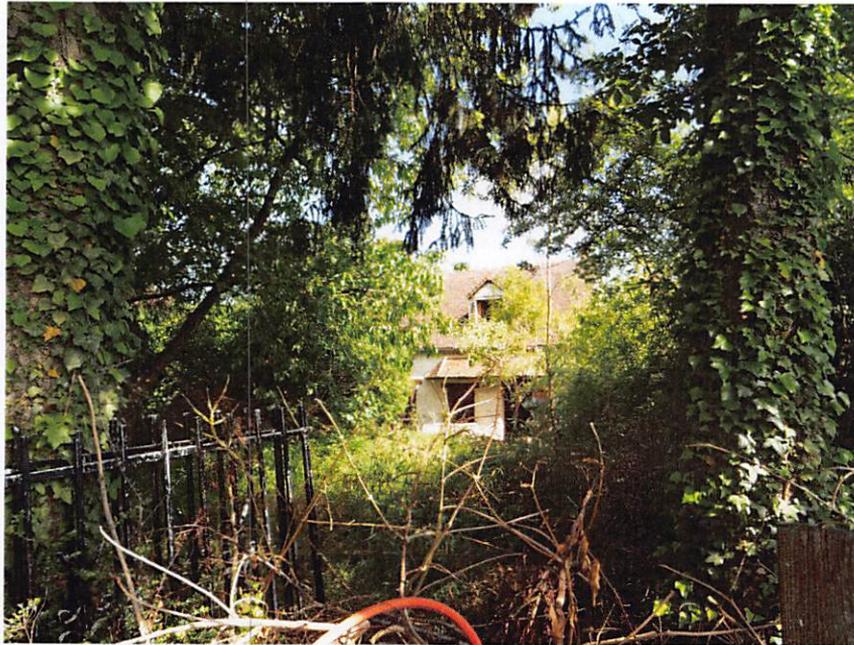
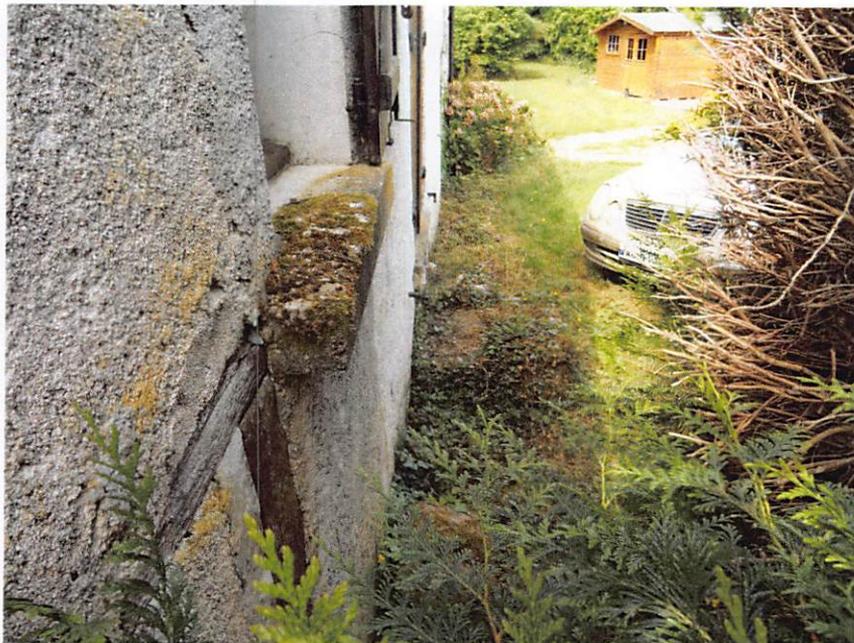
### Les extérieurs

Un jardin sur la partie avant de la maison. Non entretenu.

Deux petits cabanons en brique avec toit en tuile, sans porte, sous réserve compte-tenu du défaut d'entretien de la parcelle.

Le propriétaire me précise que le compteur d'eau se situe dans la propriété voisine. A cette fin, il me précise être également propriétaire d'un petit morceau de parcelle sur la propriété voisine - d'un mètre de largeur environ entre un portail et la propriété voisine dont l'accès s'effectue par dito portail. Le portail est condamné par la végétation.

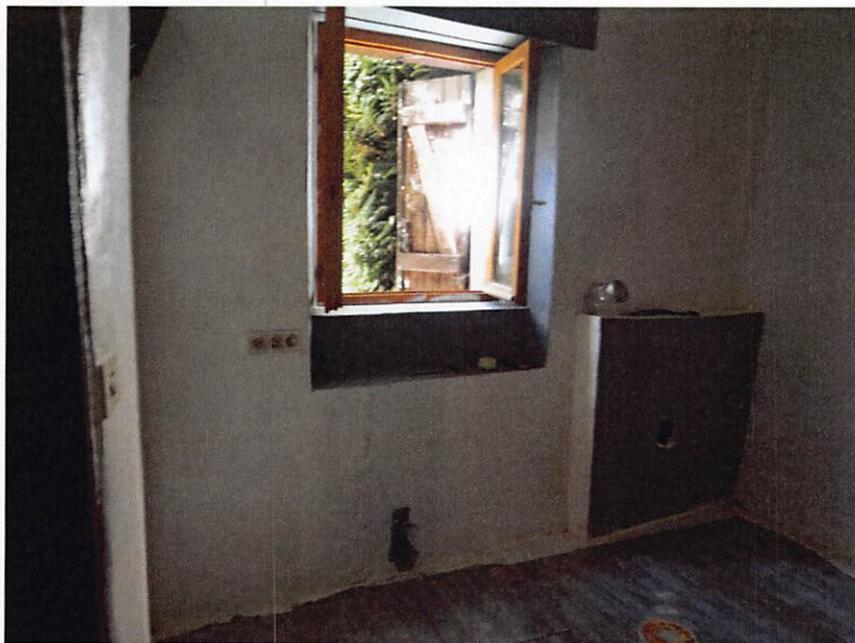
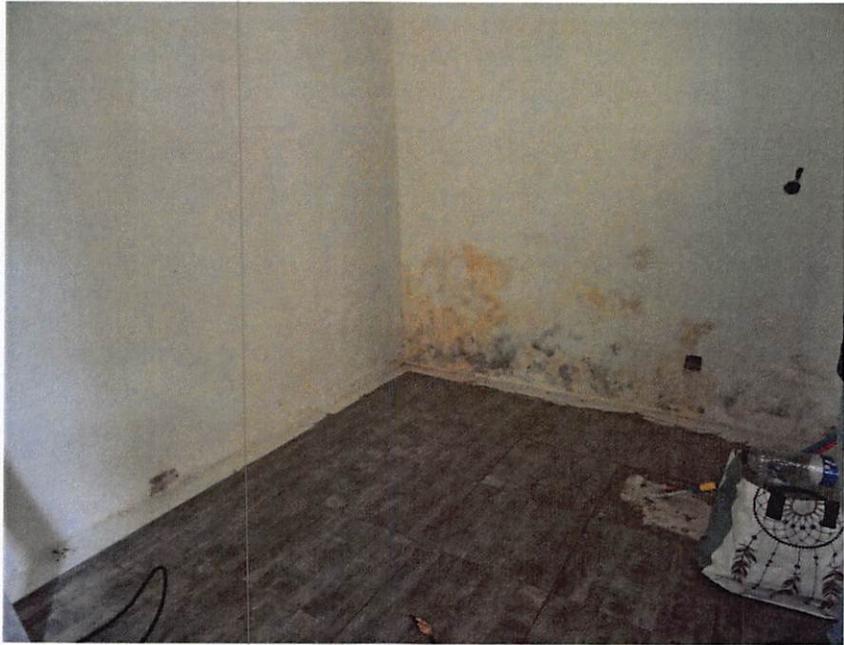
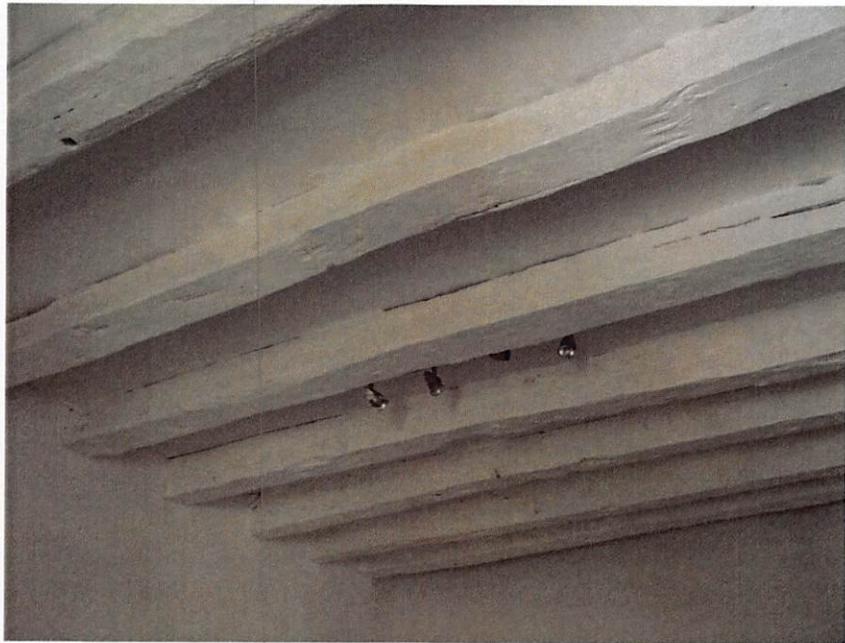
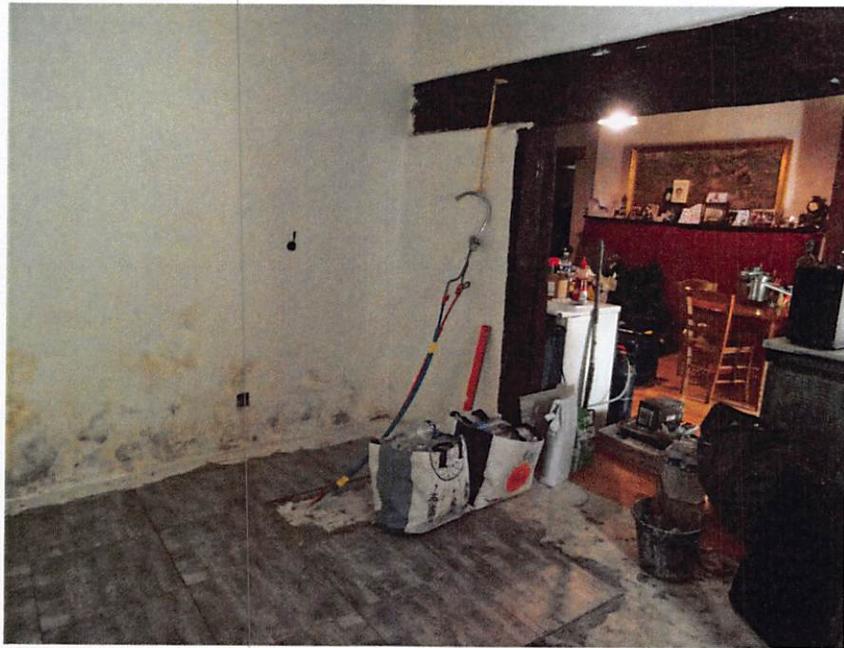
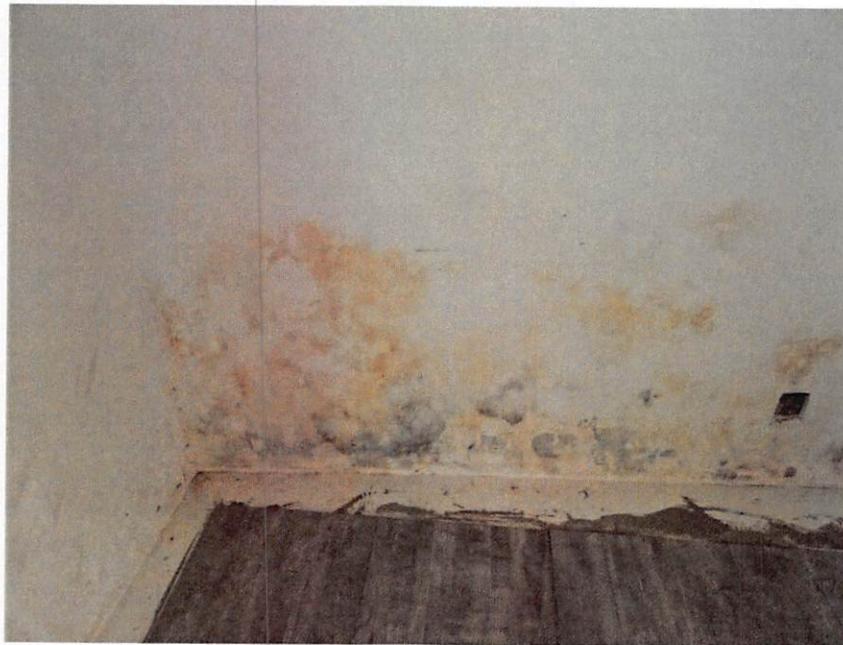
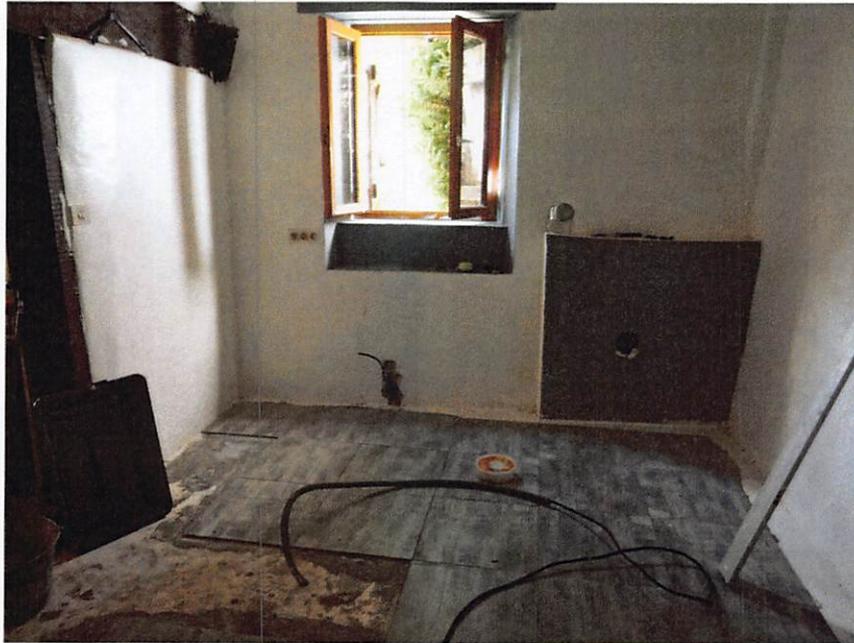
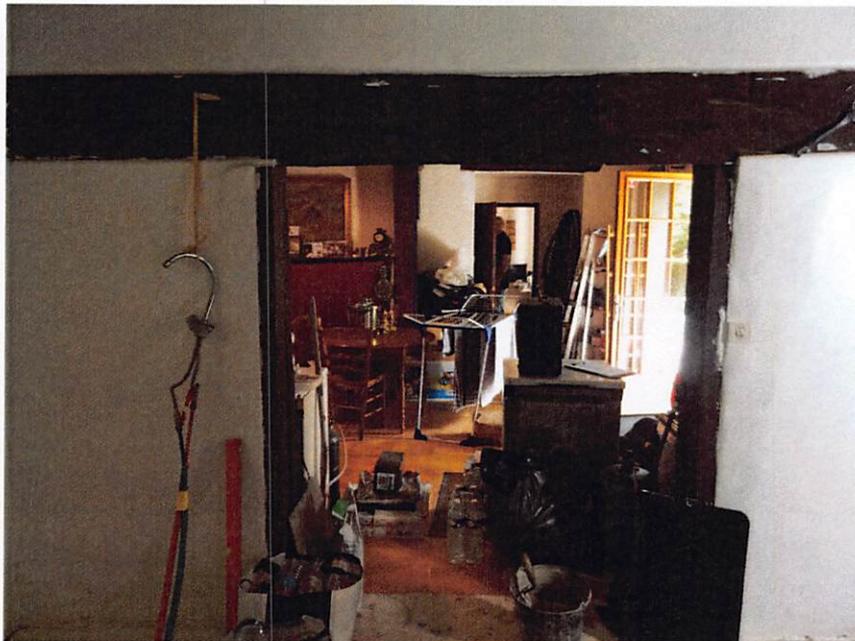
➤ Cuisine

Le sol est recouvert d'un carrelage dont la pose n'est pas achevée.

Les murs sont recouverts d'une peinture avec traces d'humidité.

Les travaux dans cette pièce ne sont pas achevés.

Je constate de l'humidité en partie basse des murs.

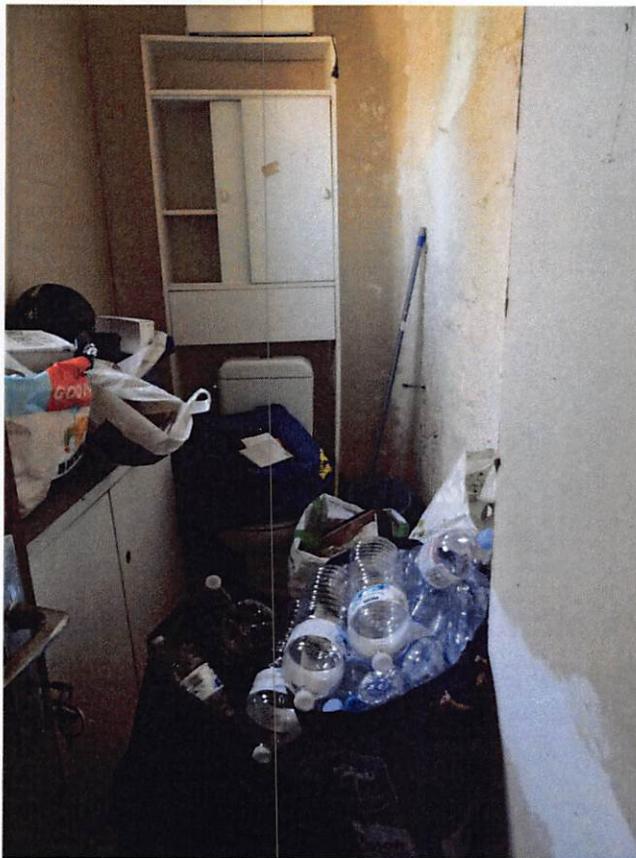
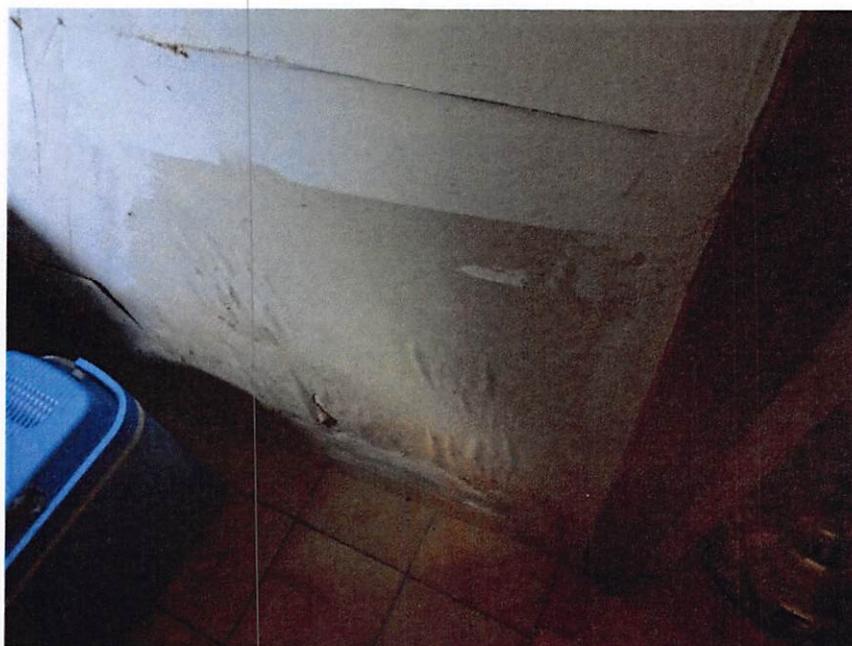
➤ Wc

Une partie des murs est à l'état brut et le restant recouvert d'un crépi.  
Je constate de l'humidité en partie basse des murs.

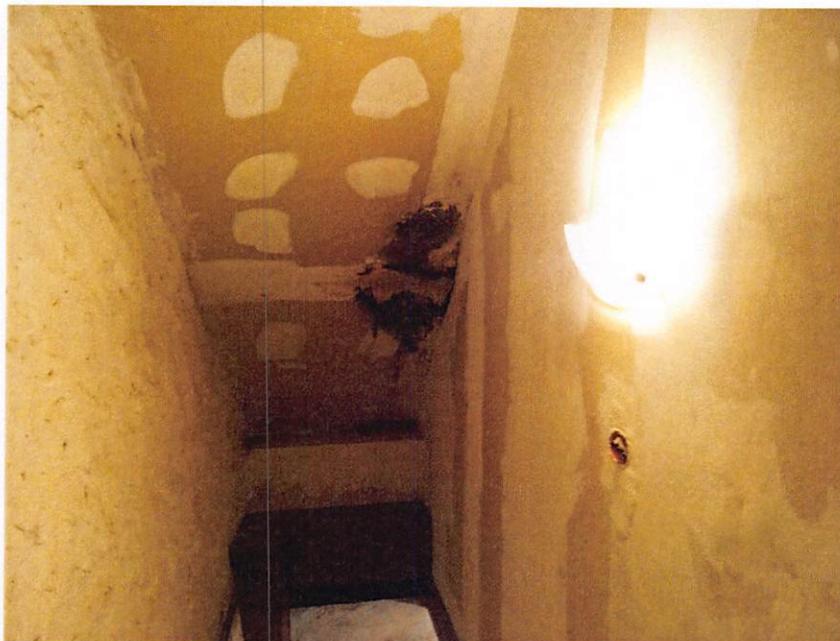
➤ **Montée d'escalier**

Je constate la présence de traces d'humidité au plafond.

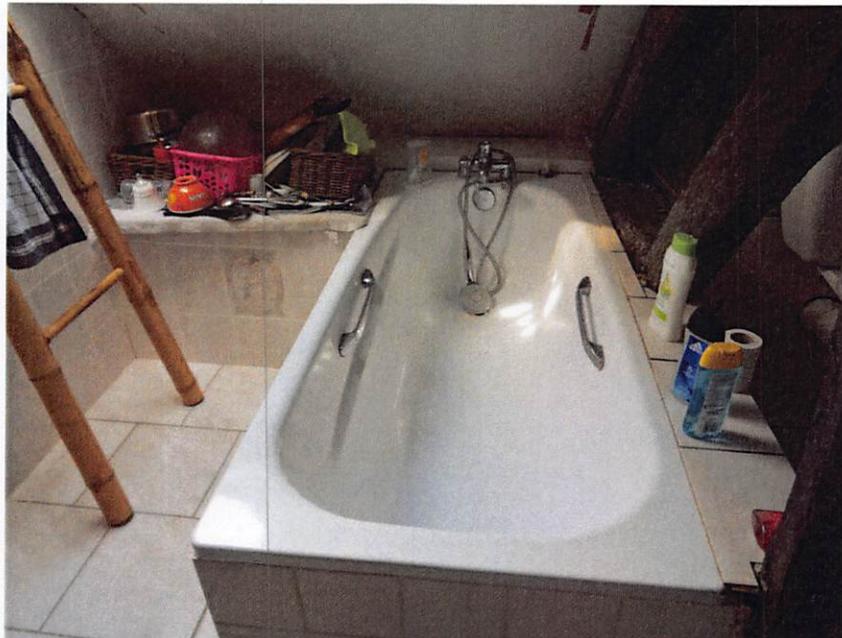
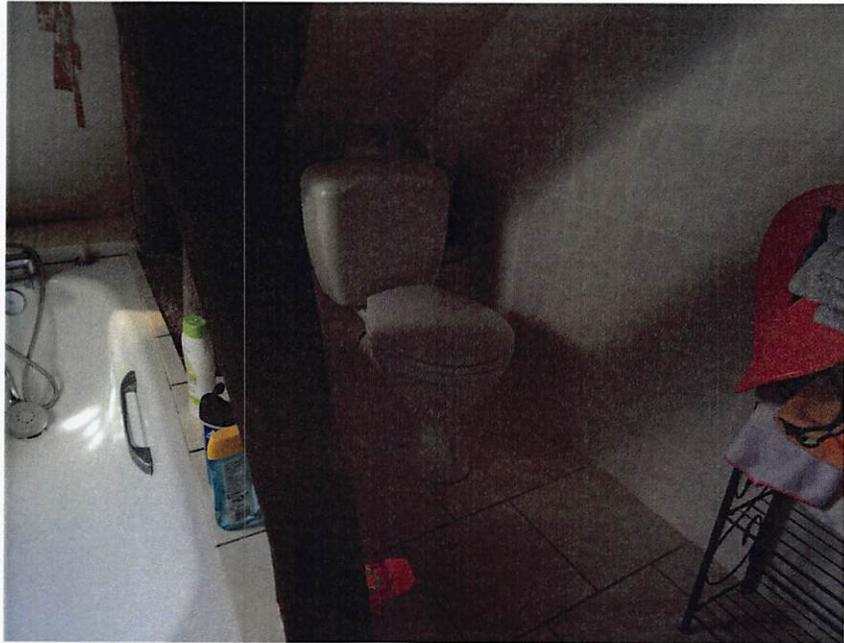
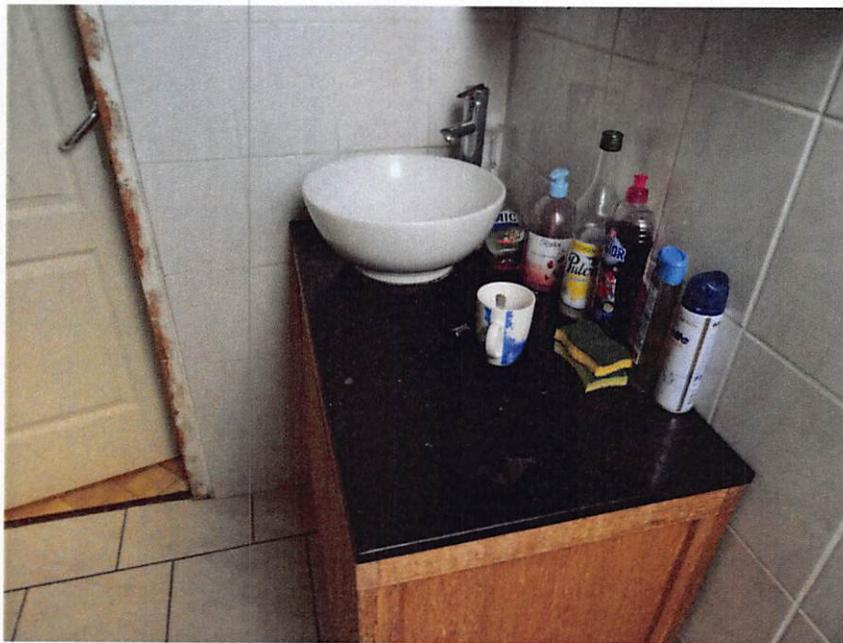
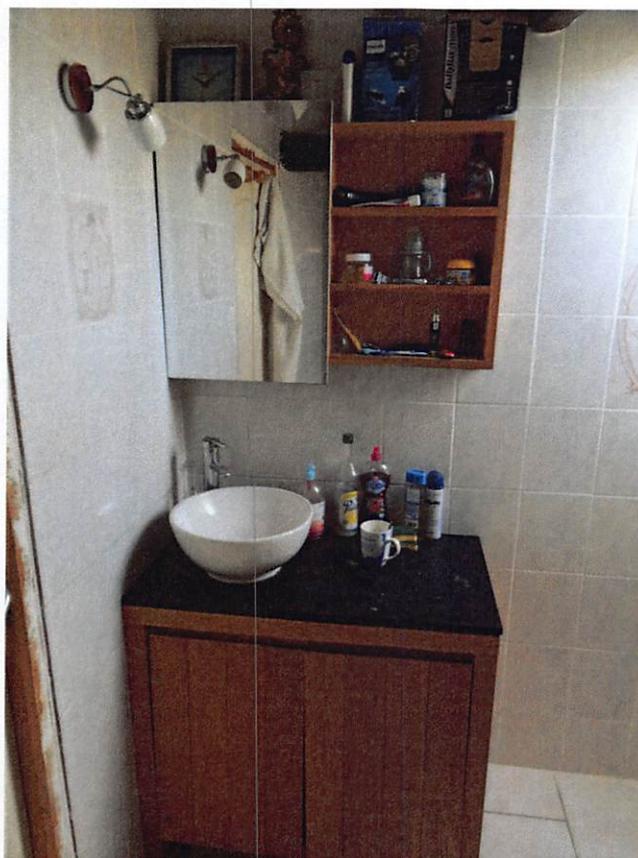
➤ Salle de bains

Une porte en bois vétuste, endommagée.

Le sol est recouvert d'un carrelage endommagé.

Un interrupteur endommagé.

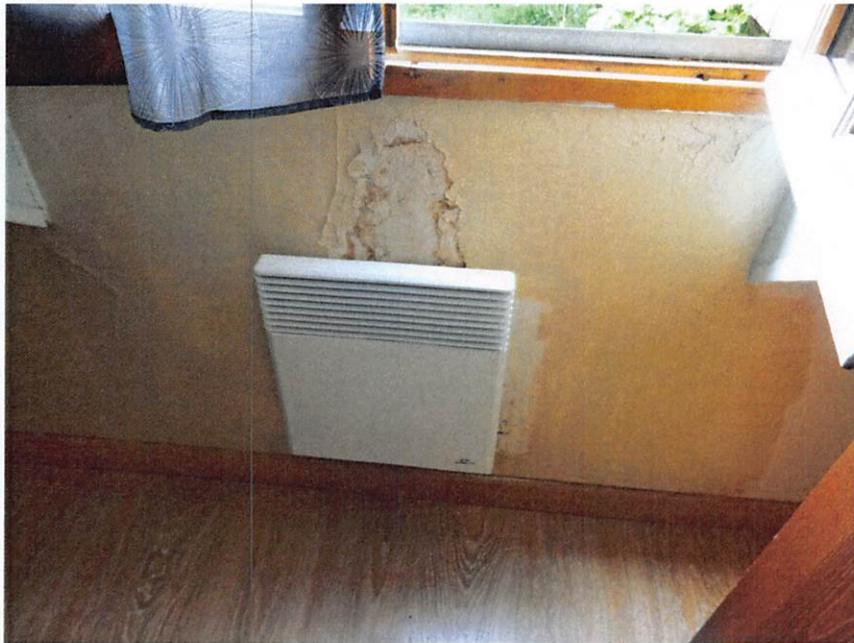
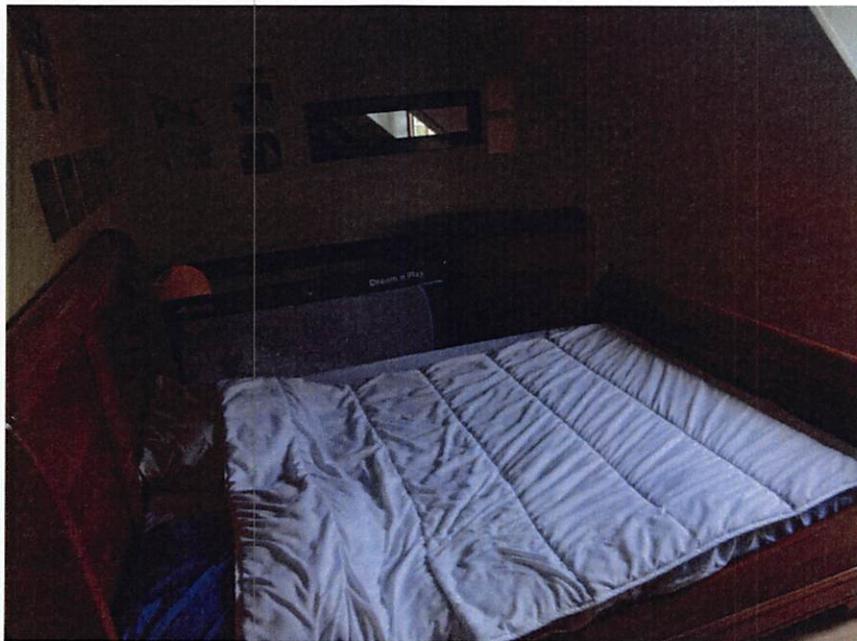
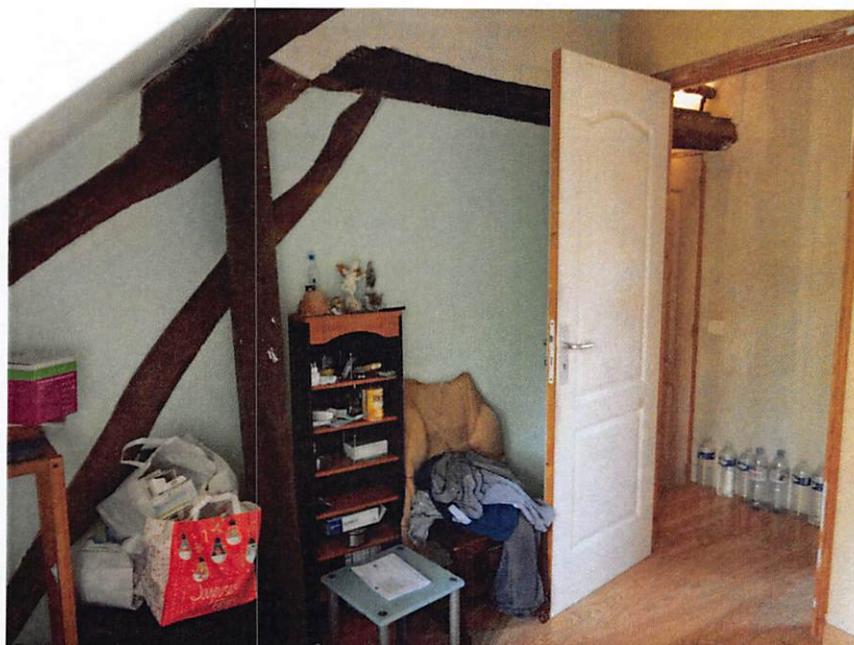
➤ Chambre n°2

Je constate la présence d'une fissure dans l'angle d'un mur.

Je constate la présence de traces d'humidité au niveau du radiateur électrique.

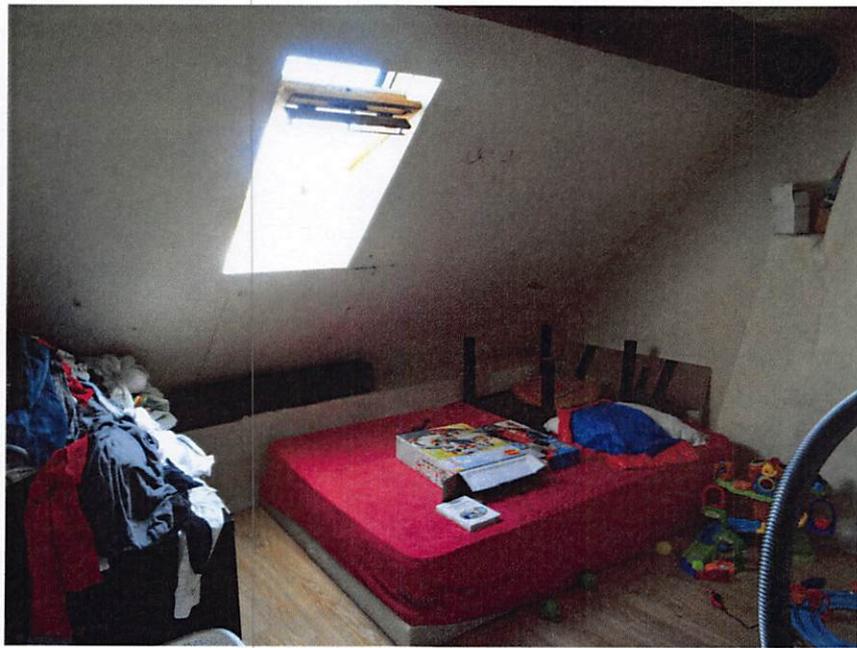
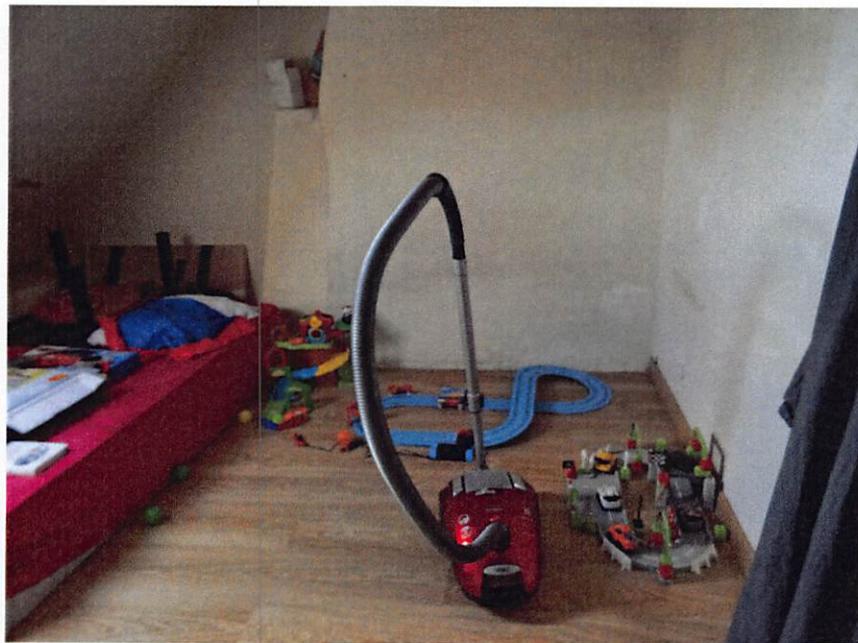
➤ Chambre n°3

Les murs sont à l'état brut avec des traces d'humidité et des parties de murs effritées.
