SOCIETE CIVILE PROFESSIONNELLE
François CHAUVIN & Valentin GUILLEUX
HUISSIERS DE JUSTICE ASSOCIES
BP 30137
1 Rue des Minimes
02404 CHATEAU-THIERRY Cedex
Tél. 03.23.69.21.01

PROCES VERBAL DE DESCRIPTION

L'AN DEUX MILLE VINGT-ET-UN

LE DIX MARS

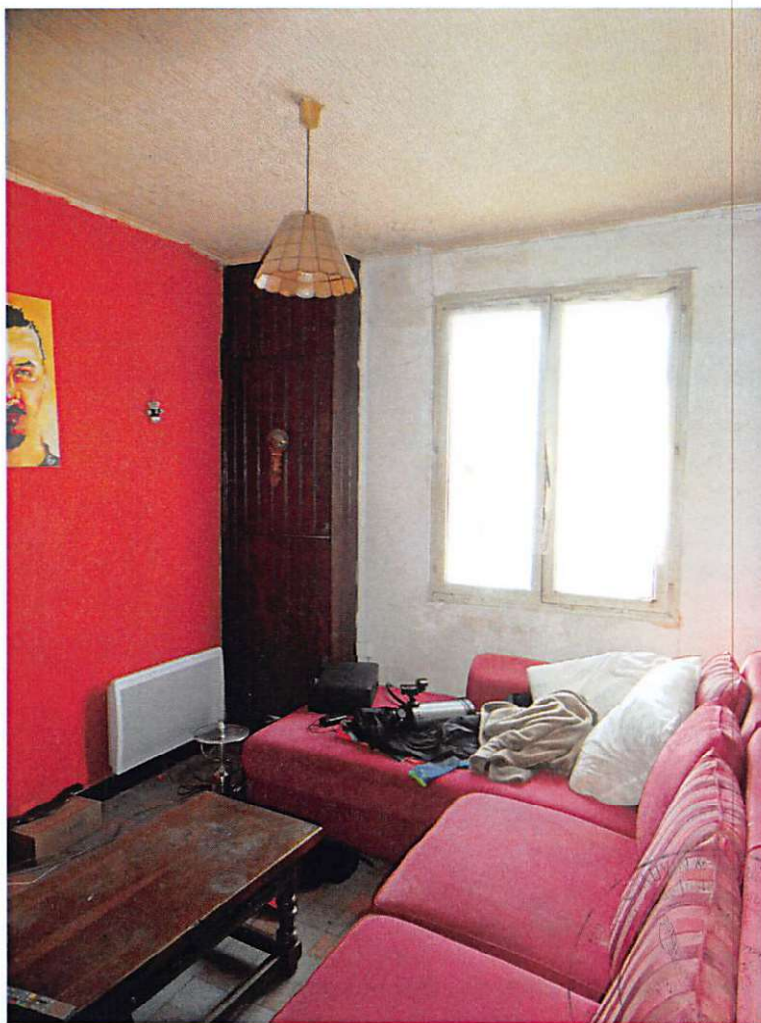
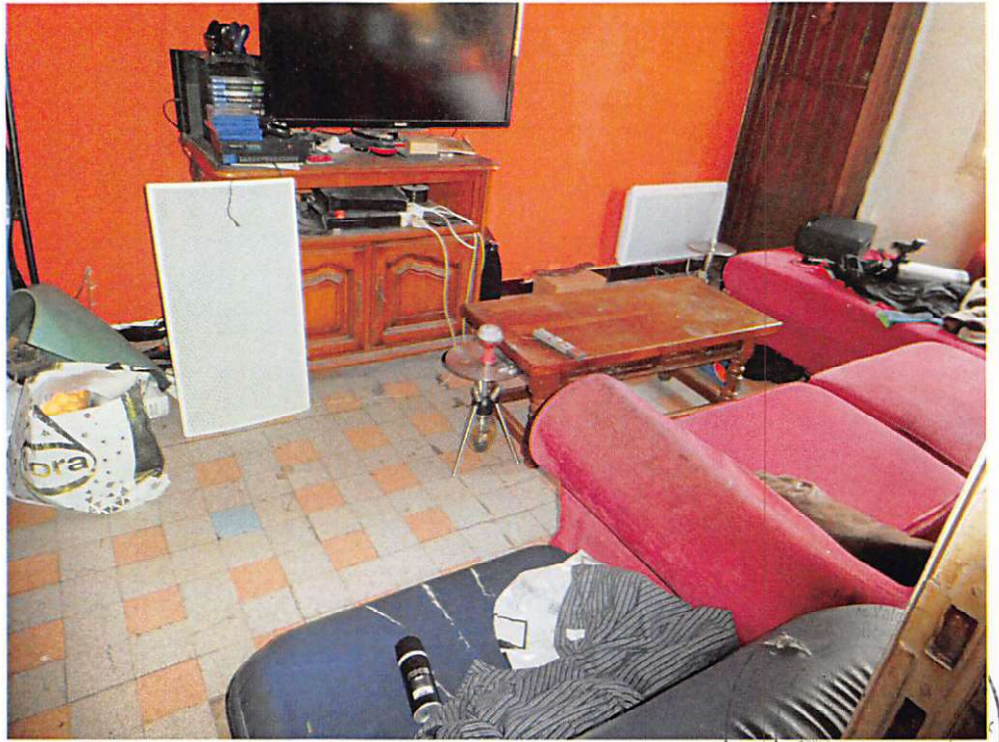
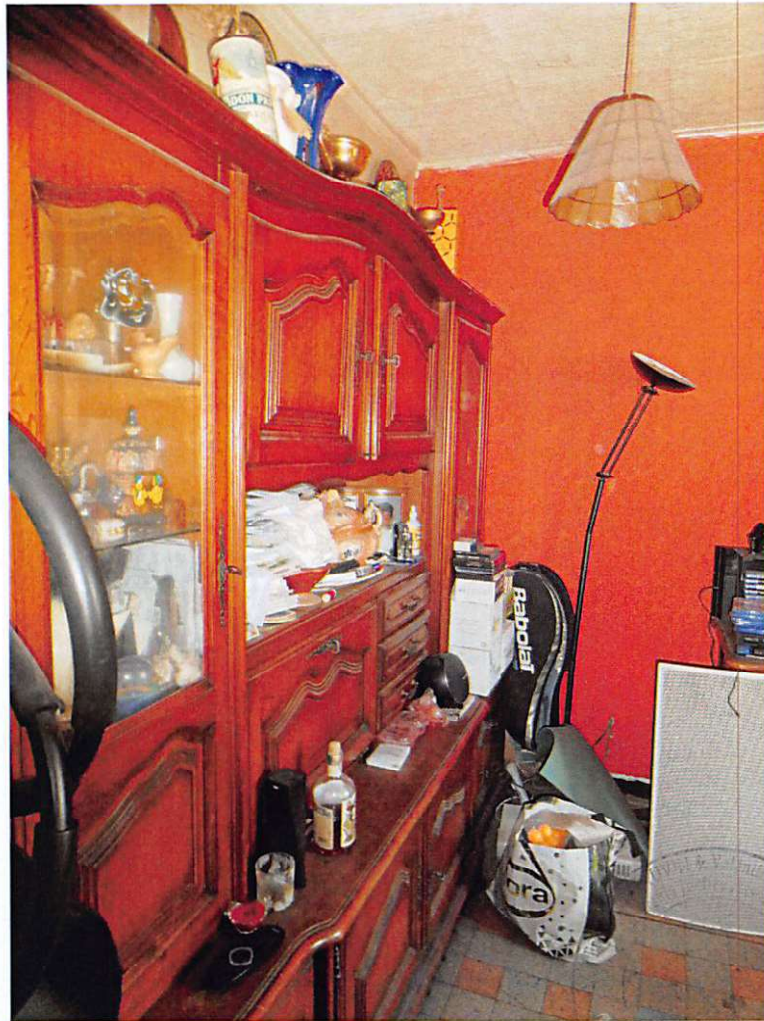
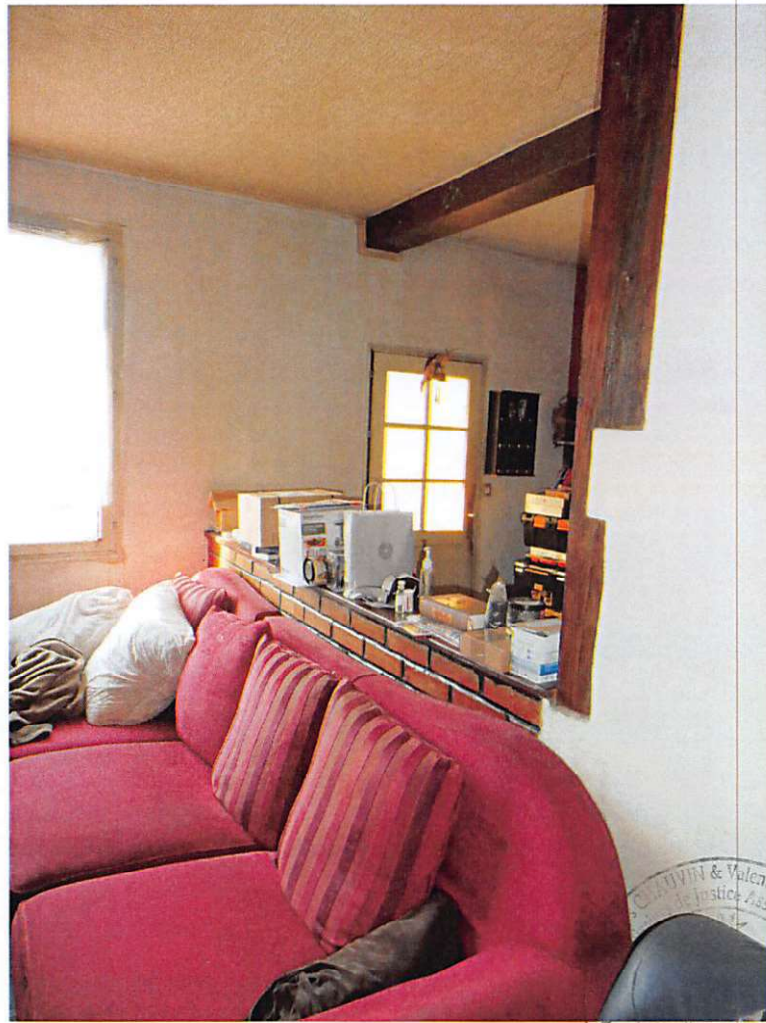
Carrelage bicolore ancien, usagé, présence de dégradations et fissures importantes ;

Peinture imitation enduit ancienne, usagée ;

Dalles de polystyrène anciennes, jaunies ;

Cette pièce est éclairée à l'aide d'une fenêtre montants en bois, deux vantaux, double vitrage, ancienne, en état médiocre, le mastic coule abondamment. Elle est recouverte d'une peinture usagée ;

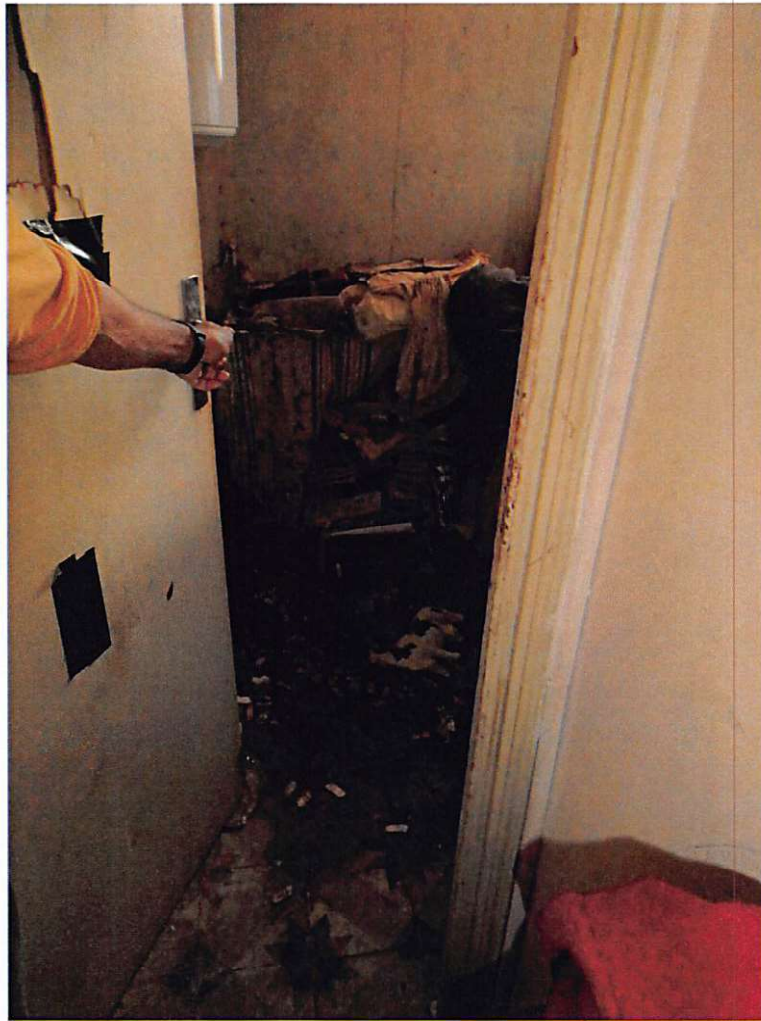
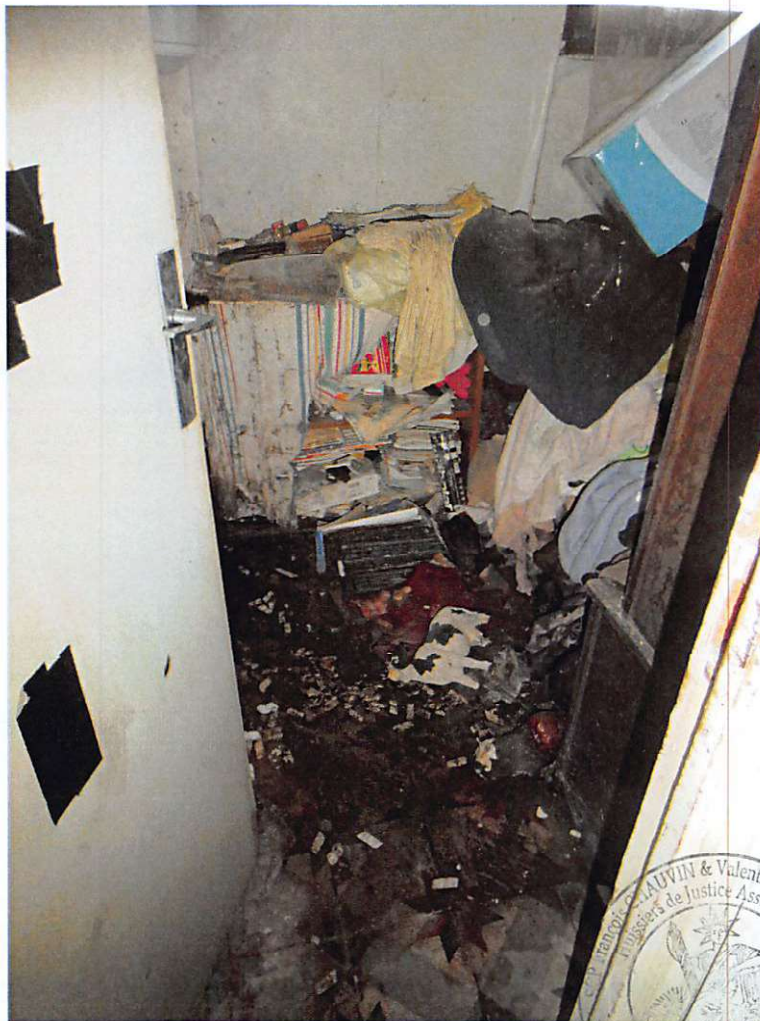
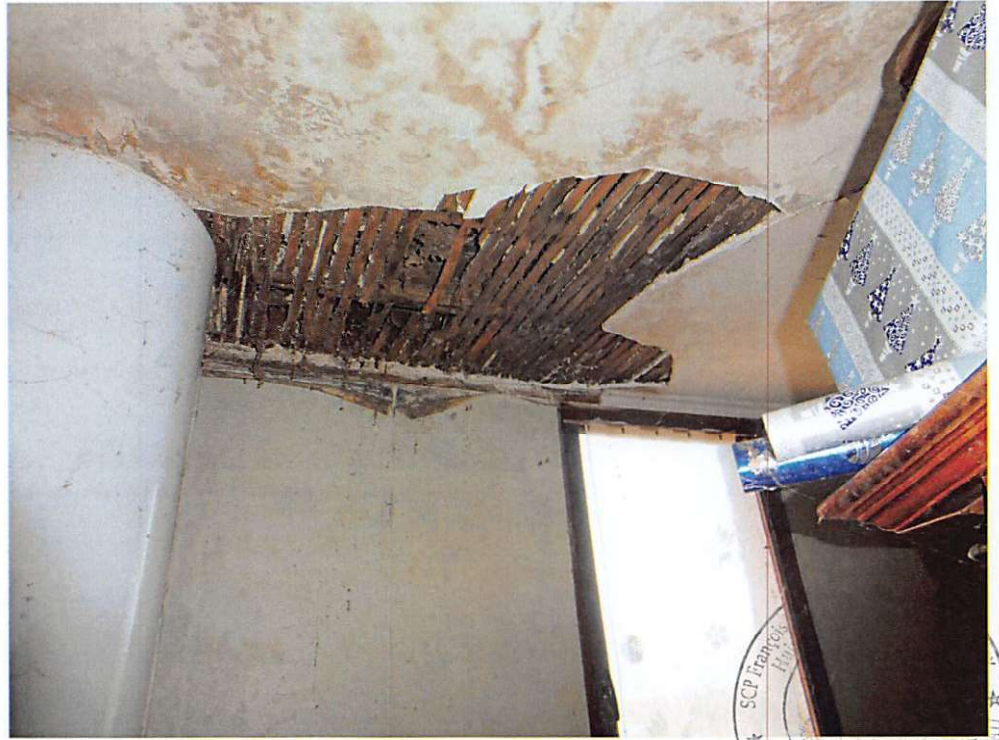
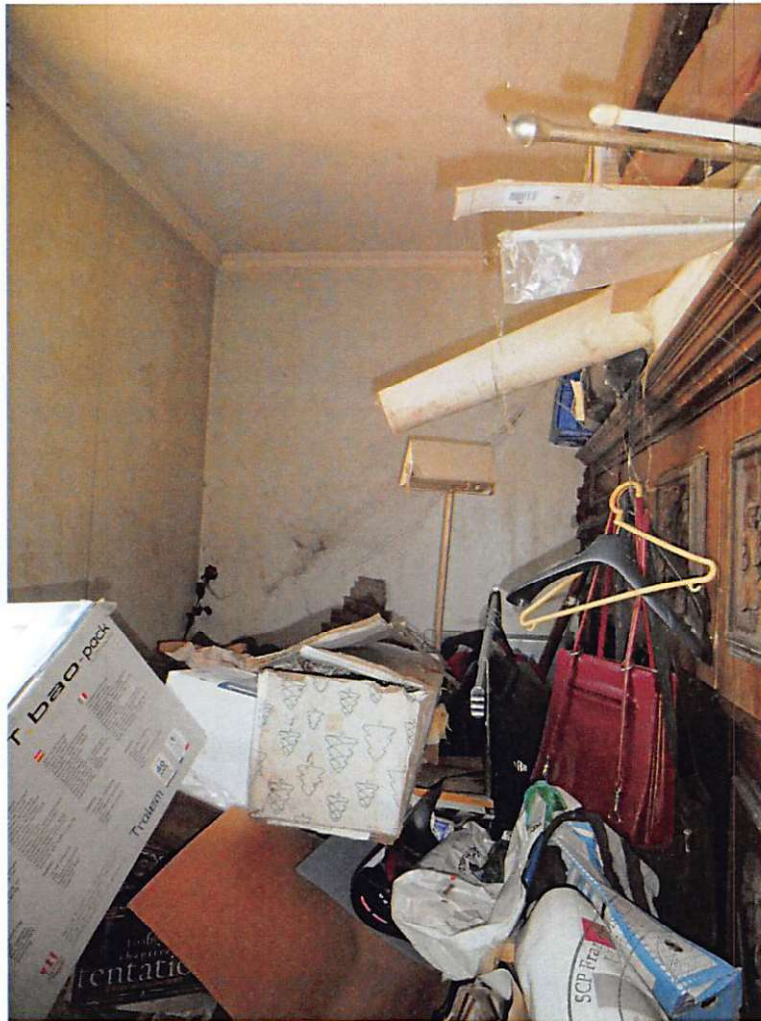
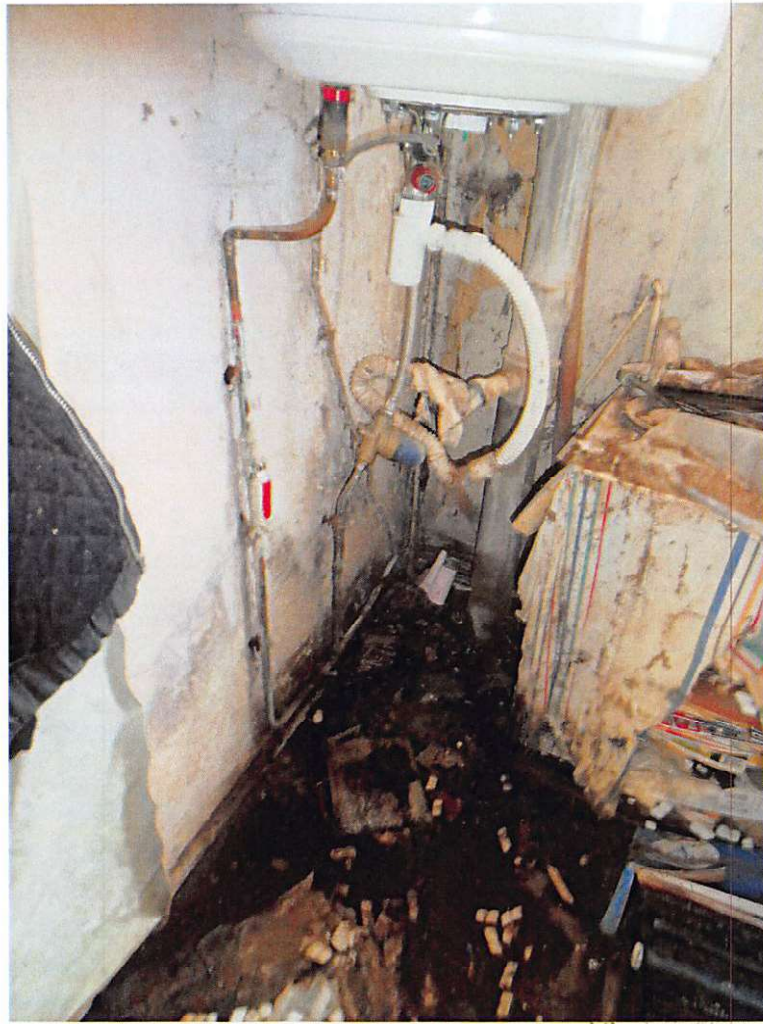
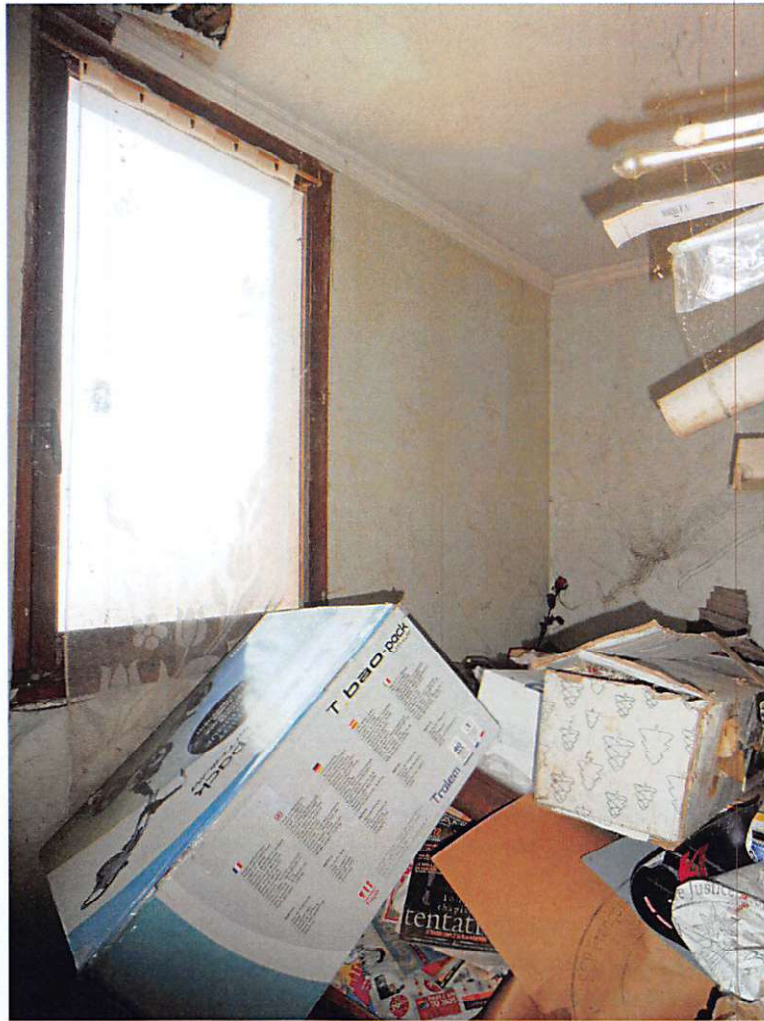
Carreaux de ciment anciens, usagés, sales. Présence d'anciennes fuites d'eau ;

Papier peint en grande partie disparu, en très mauvais état ;

Plâtre peint ancien, en mauvais état, partiellement disparu, le lattis du plafond est apparent sur une importante surface ;

Présence d'importantes traces d'humidité sous le chauffe-eau ;

Cette pièce dispose d'une porte en bois en mauvais état, présentant d'importantes dégradations sur les deux faces ;

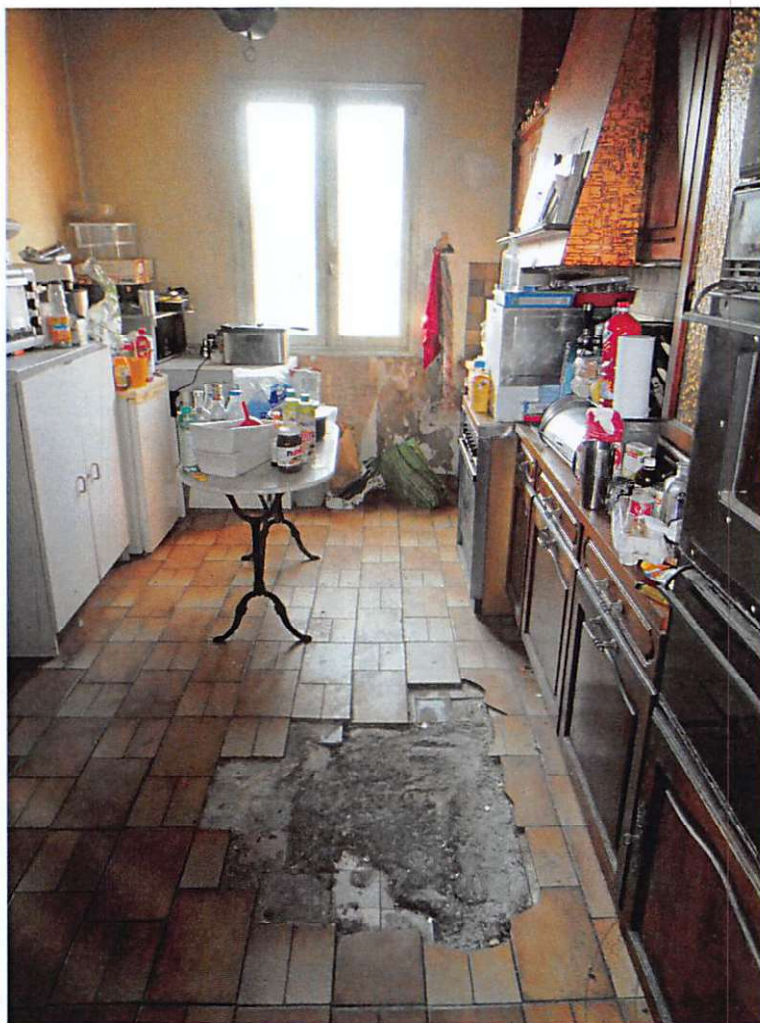
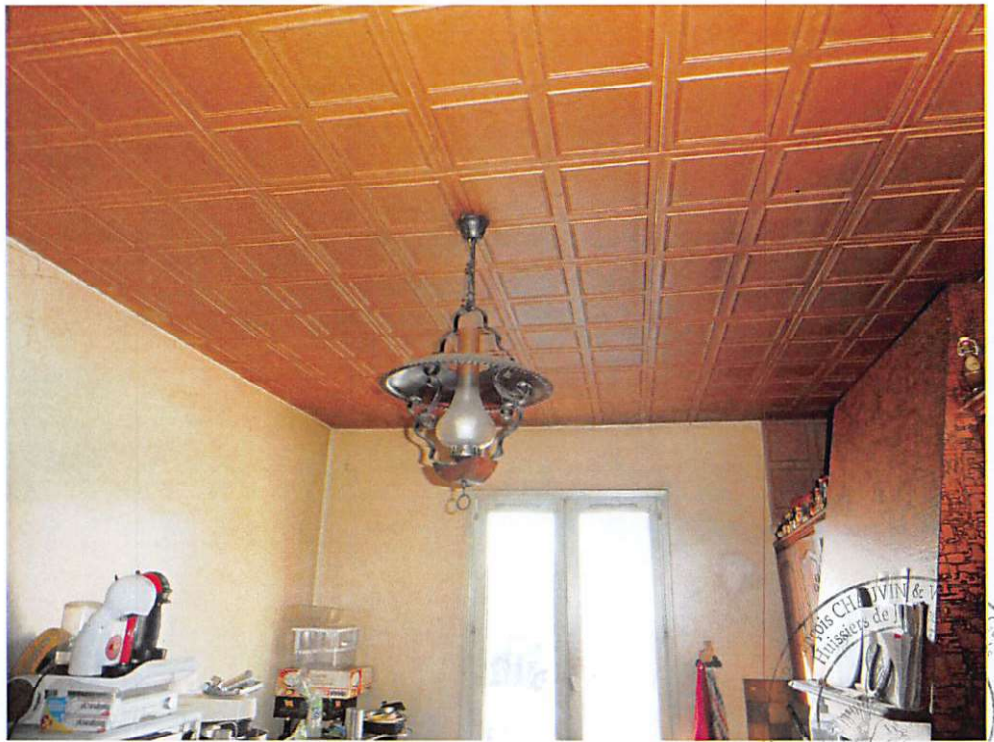
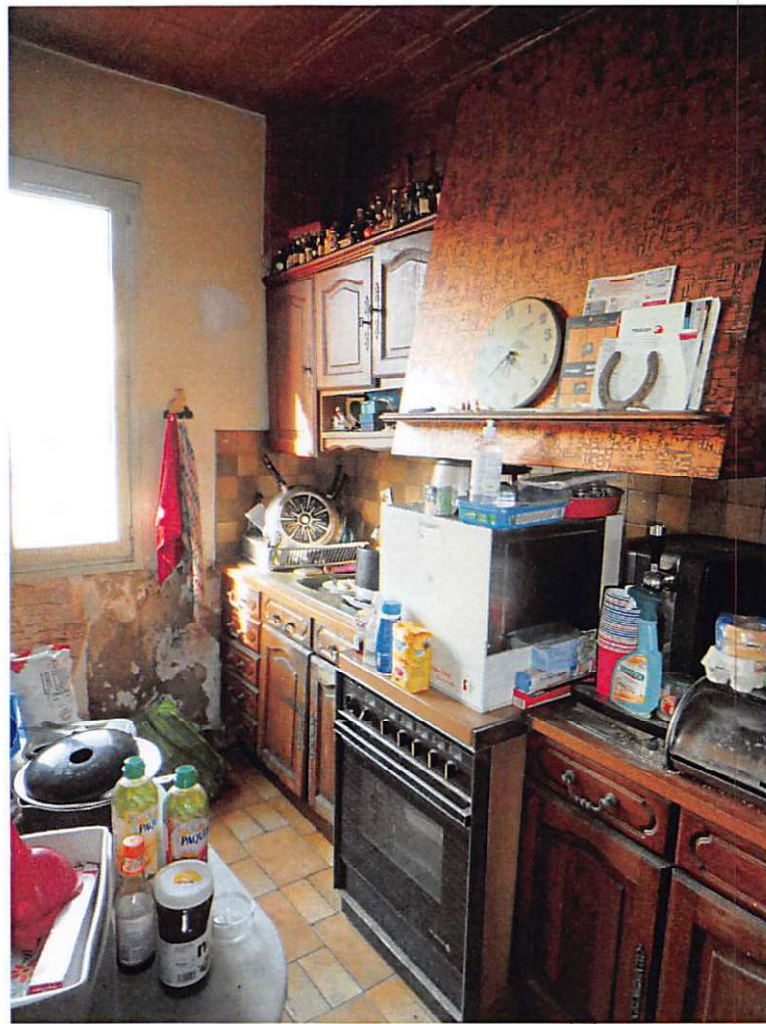
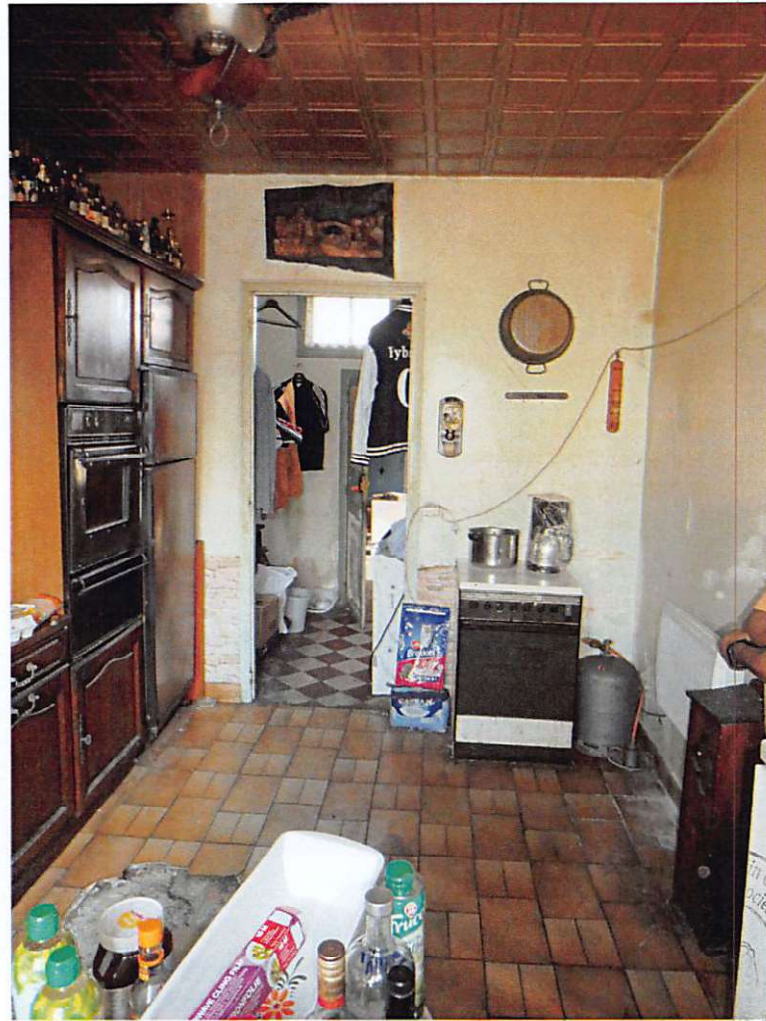
Carrelage flammé ancien, usagé, en mauvais état, présence d'importantes dégradations au centre de la pièce ;

Pour partie papier peint en partie disparu sous la fenêtre. Pour l'autre partie, peinture usagée présentant des fissures et des dégradations ;

Je constate dans cette pièce la présence d'une cuisine équipée avec meubles bas et meubles hauts en bois verni, l'ensemble ancien, en état médiocre, le vernis est dégradé ;

Présence d'une hotte aspirante dont la hotte est recouverte d'une plaque de métal doré, l'ensemble ancien, usagé. La hotte aspirante ne fonctionne plus ;

Un évier deux bacs, un égouttoir en grès ancien, en état médiocre avec présence de fissures et dégradations. Il est équipé d'un robinet col de cygne eau chaude/eau froide en inox en bon état ;

Cette pièce est éclairée à l'aide d'une fenêtre deux vantaux, montants en bois, double vitrage, munie d'une poignée bouton en état de fonctionnement, le mastic coule abondamment, la peinture est dégradée sur les deux faces ;

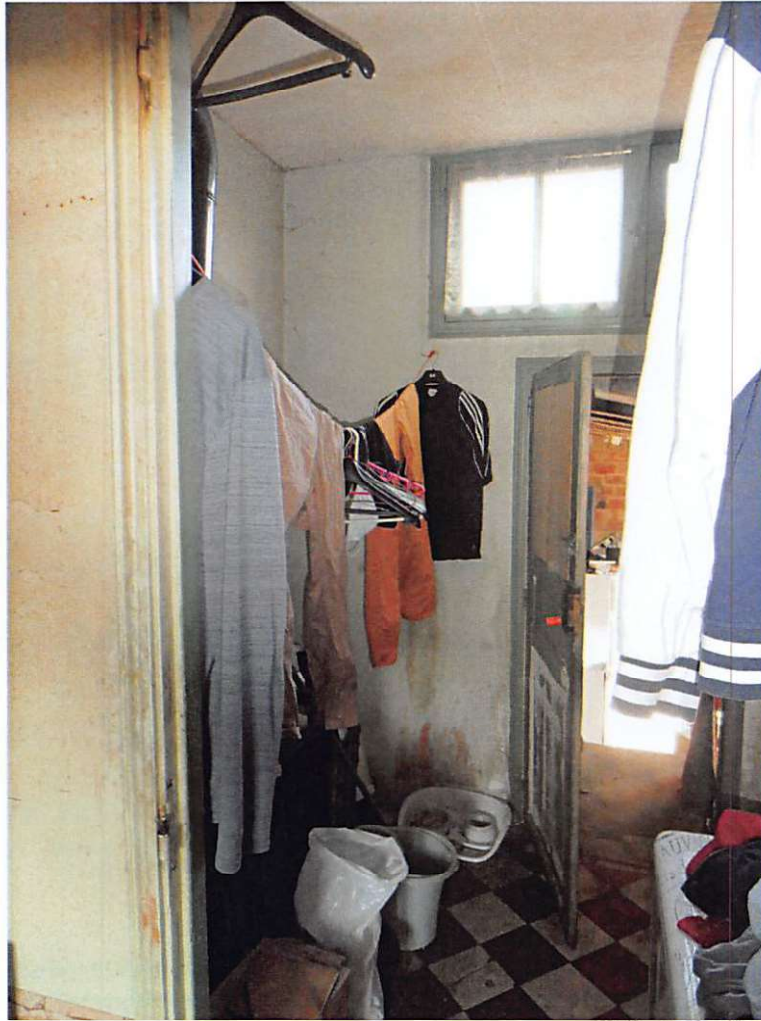
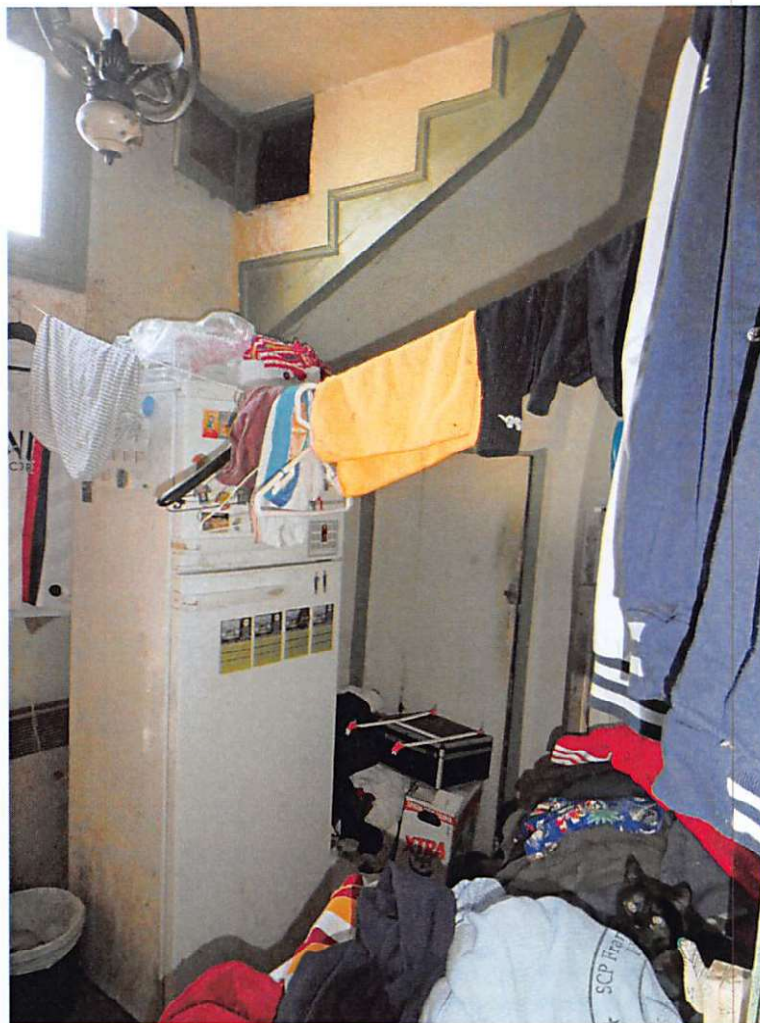
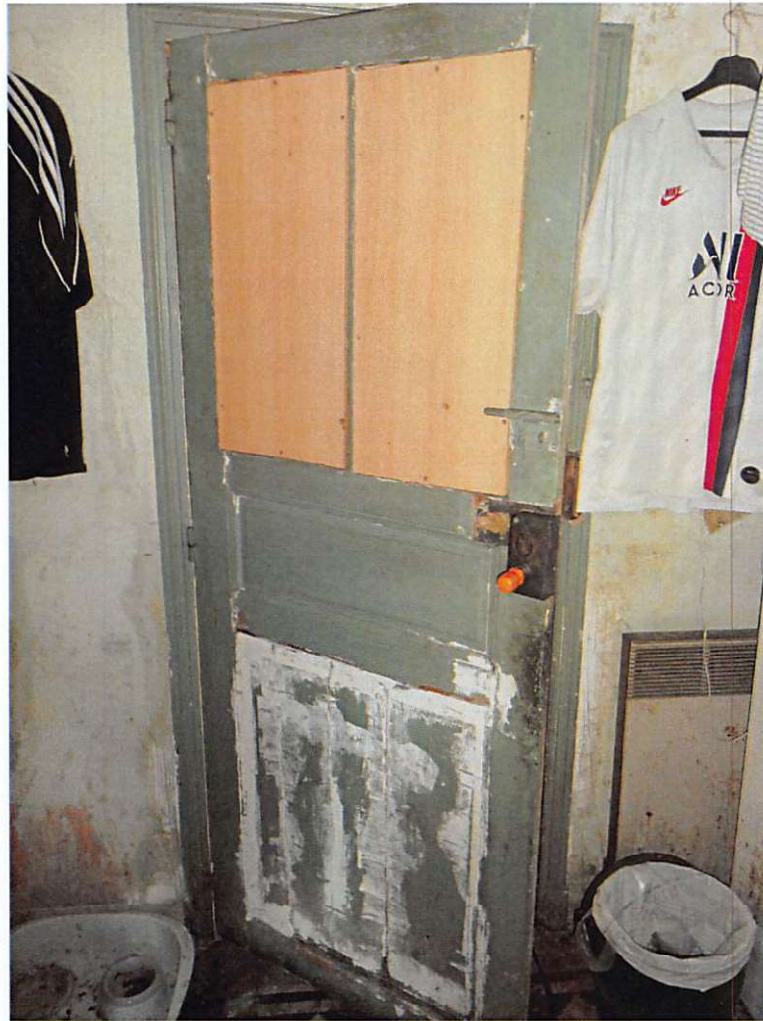
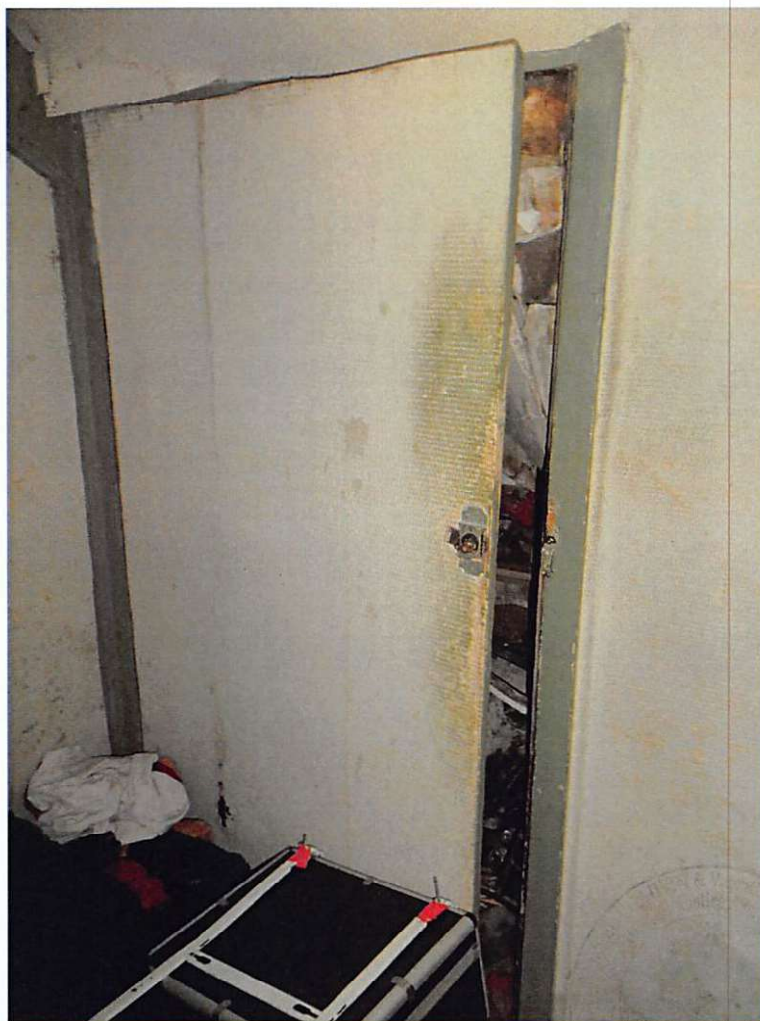
Carrelage bicolore ancien, usagé avec présence d'importantes dégradations et fissures ;

Papier fibre de verre recouvert d'une peinture verte usagée, en mauvais état ;

Dalles de polystyrène blanches fortement jaunies notamment au niveau du conduit du poêle à bois ;

Je constate dans cette pièce la présence d'un petit placard sous escalier, celui-ci est muni d'une porte en planches recouvertes de fibre de verre peinte de couleur verte, la peinture et la fibre sont en mauvais état ;

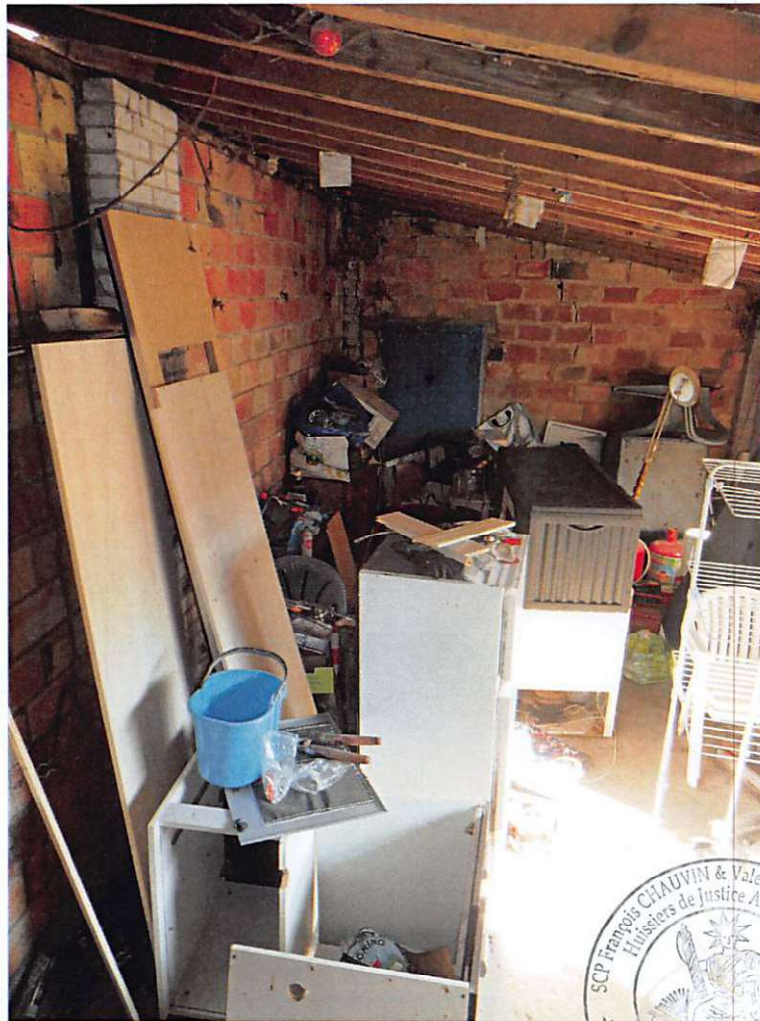
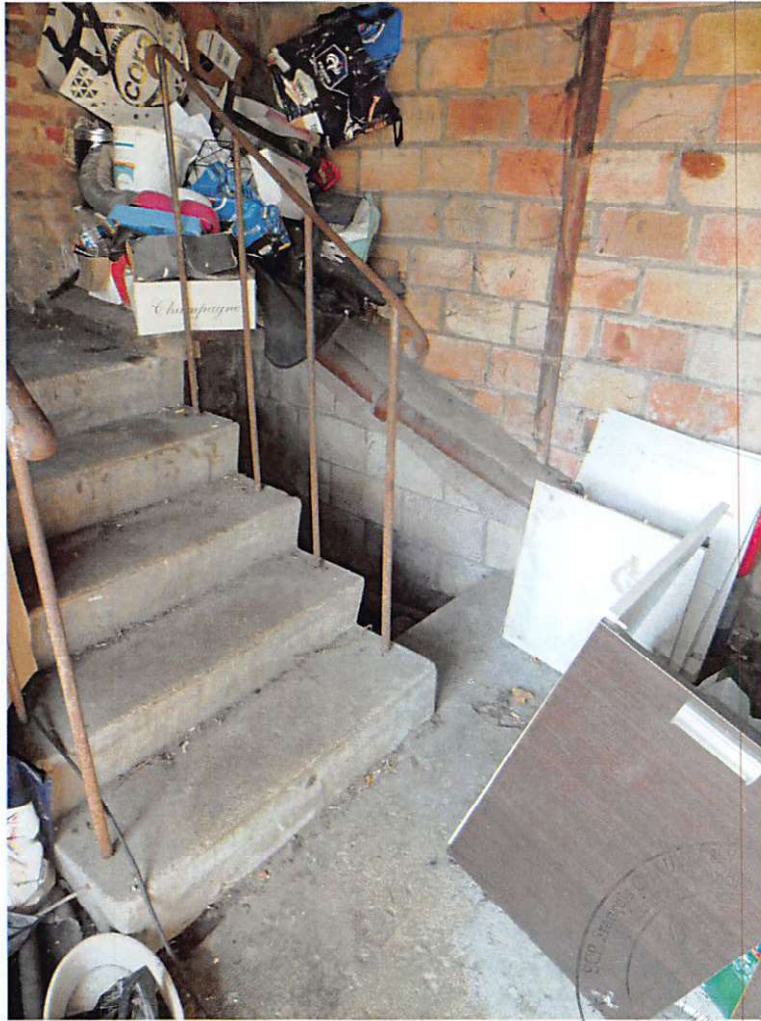
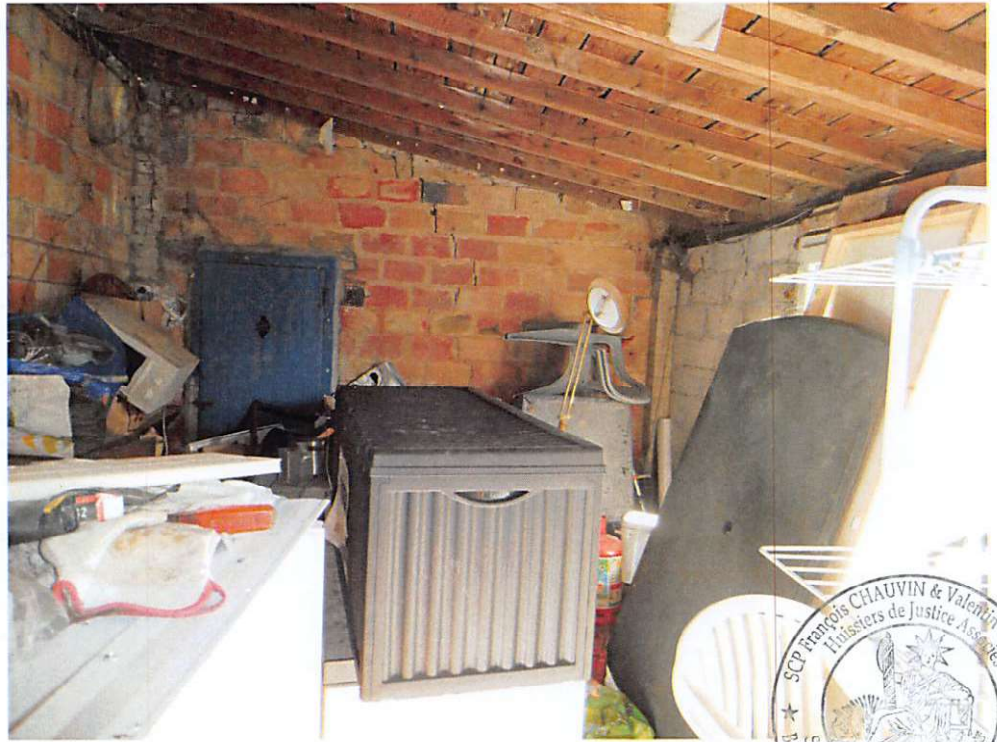
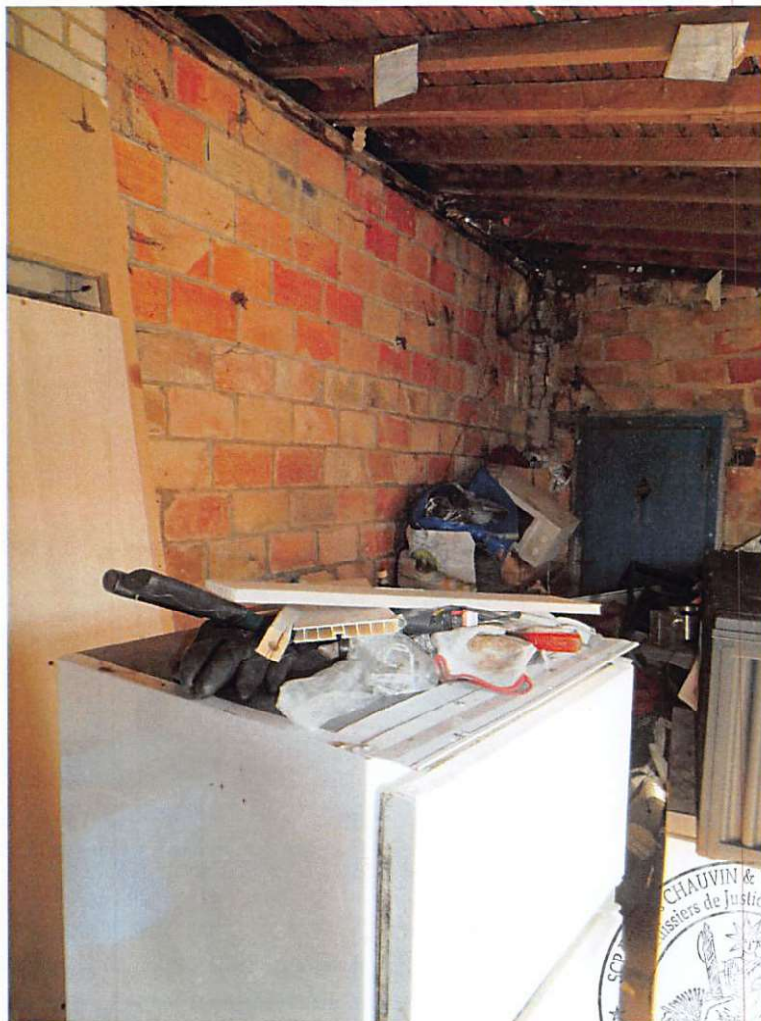
Murs :
Pour partie, parpaings bruts et joints ciment en bon état ;
Pour l'autre partie, briques creuses jointoyées au ciment en état d'usage ;
Présence d'une fissure verticale apparente ;

Donnant sur le jardin, présence d'une ouverture dont les piliers sont en briques jointoyées au plâtre, l'ensemble ancien, en état médiocre, des briques sont absentes ;

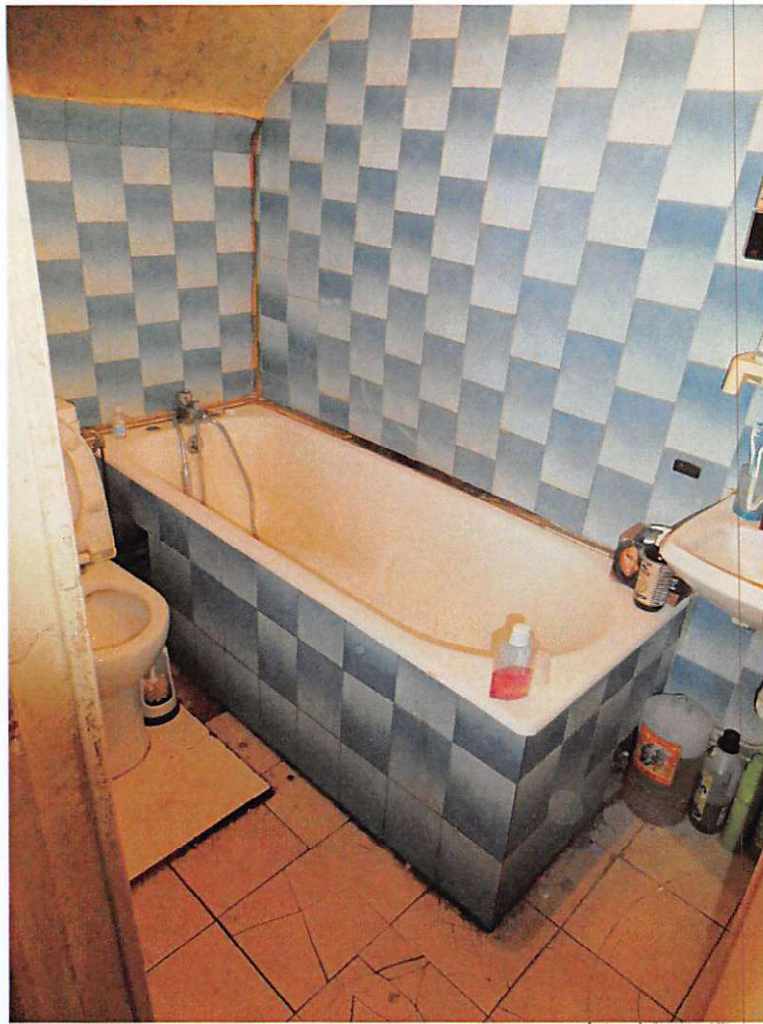
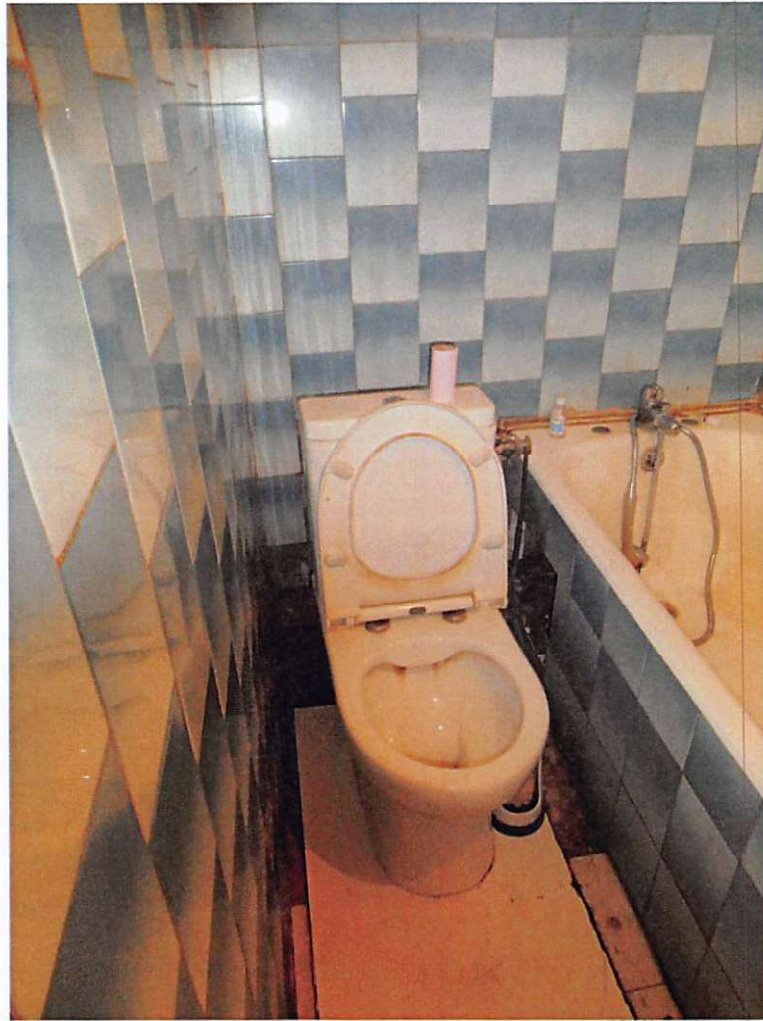
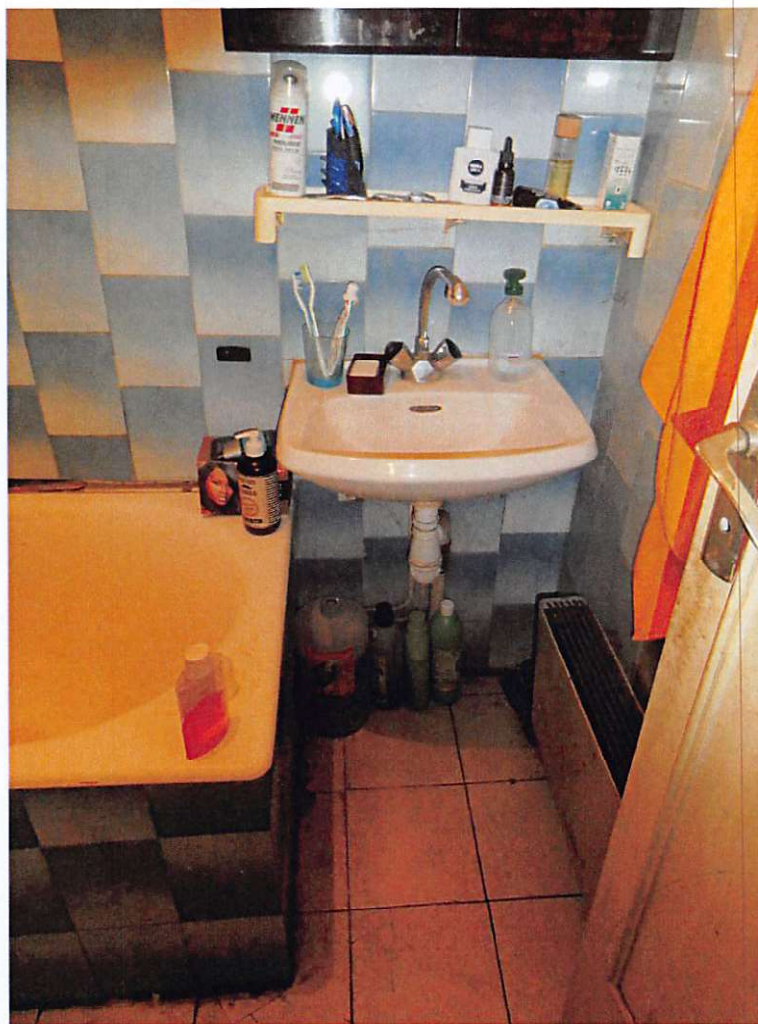
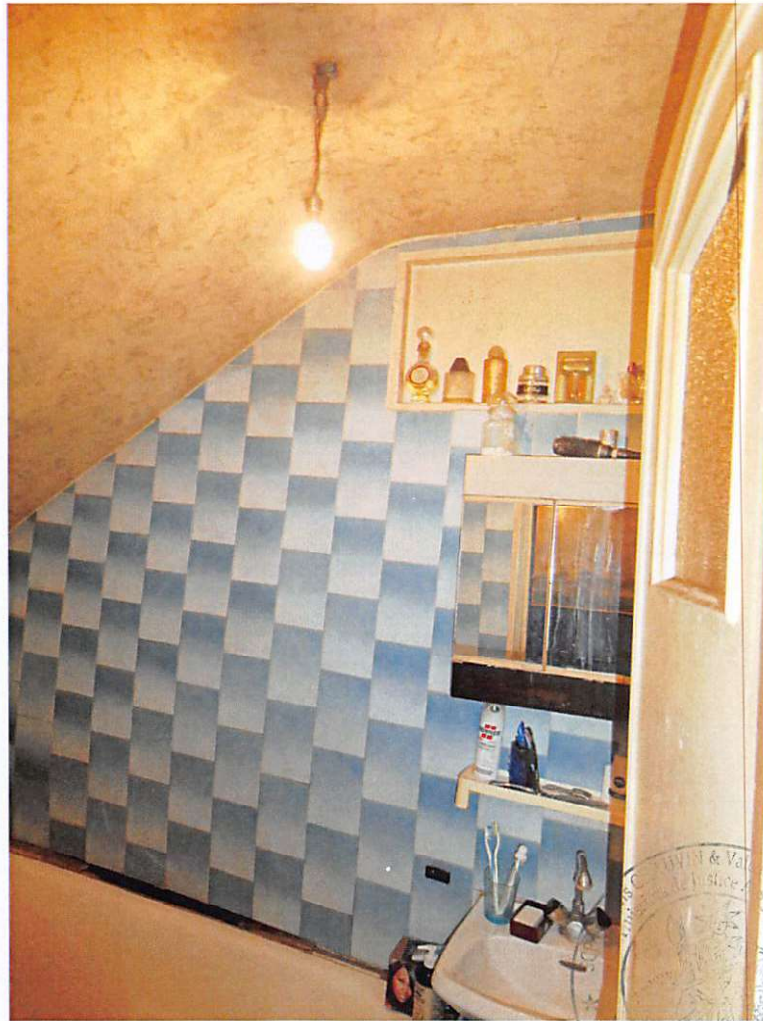
Carrelage ancien, en mauvais état, dégradé, présence de fissures, des carreaux sont absents ;

Une baignoire en faïence blanche fortement entartrée dans son fond et sur les rebords. Le joint pompe est hors d'usage, des carreaux de ciment sont absents le long du joint pompe ;

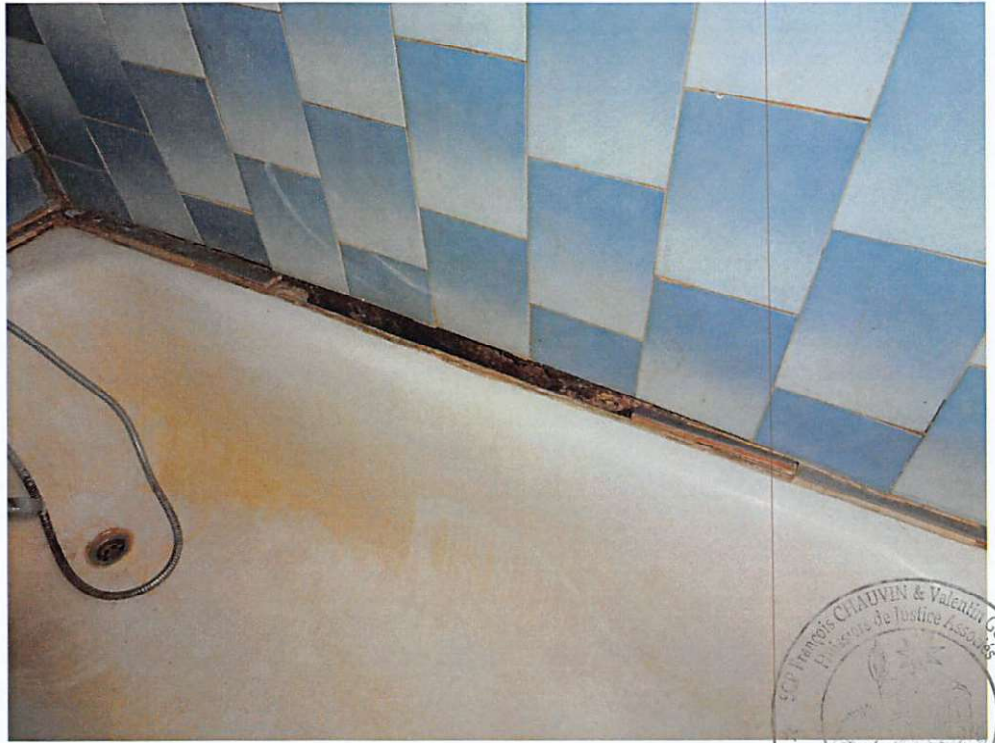
CLICHE PHOTOGRAPHIQUE N°64

Carrelage ton bleu nuagé ancien, en état médiocre, les joints sont encrassés, présence d'importantes dégradations le long de la baignoire avec trou béant (CLICHE PHOTOGRAPHIQUE N°64) ;

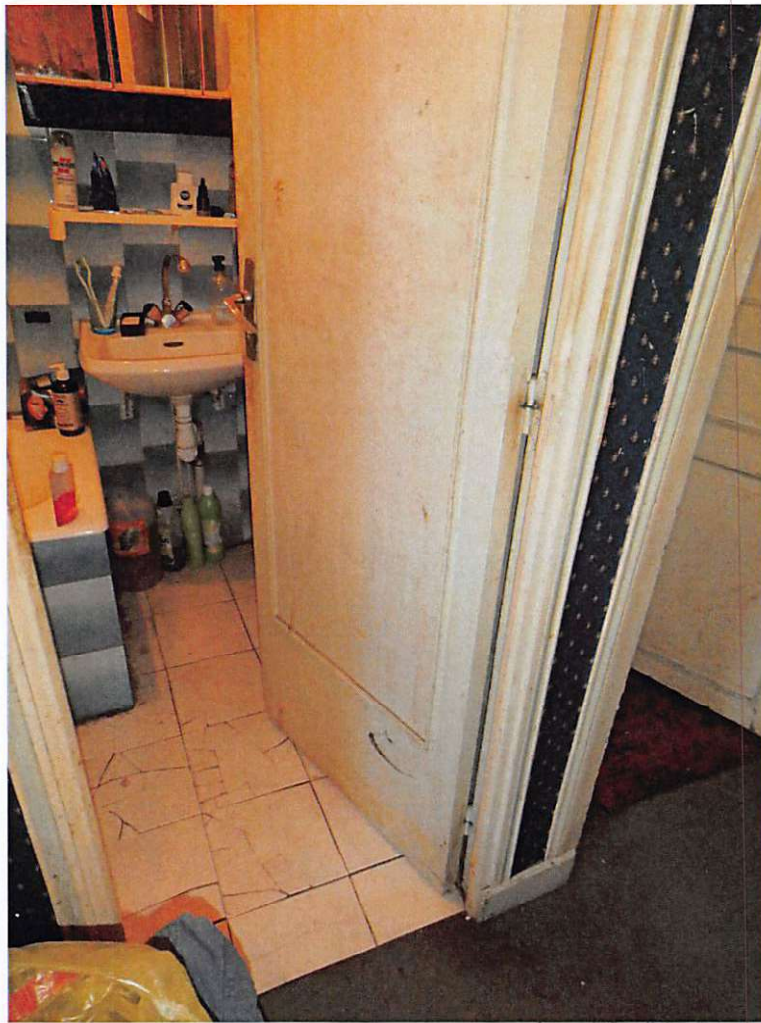
CLICHE PHOTOGRAPHIQUE N°65

Poignée béquille métallique, rive-bloc et serrure en état de fonctionnement, une plaque de propreté est cassée ;
Face extérieure, présence d'un important choc dans la porte (CLICHE PHOTOGRAPHIQUE N°65) ;
