SOCIETE CIVILE PROFESSIONNELLE
François CHAUVIN & Valentin GUILLEUX
HUISSIERS DE JUSTICE ASSOCIES
BP 30137
1 Rue des Minimes
02404 CHATEAU-THIERRY Cedex
Tél. 03.23.69.21.01

PROCES VERBAL DE DESCRIPTION

L'AN DEUX MILLE VINGT-ET-UN

LE DIX MARS

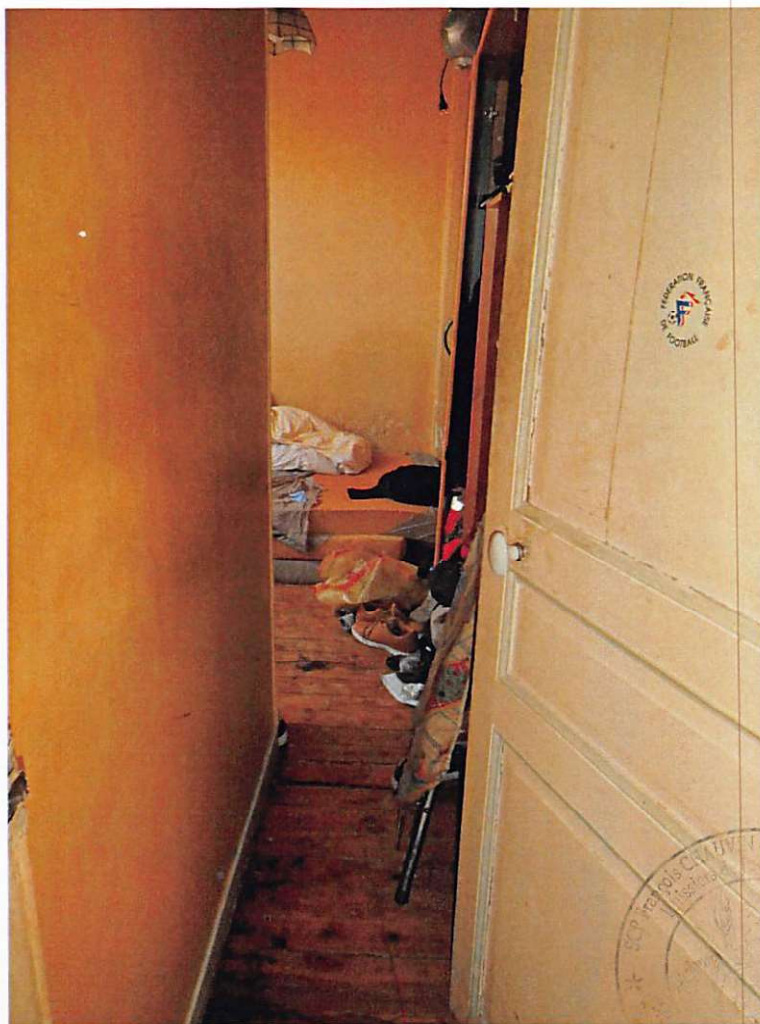
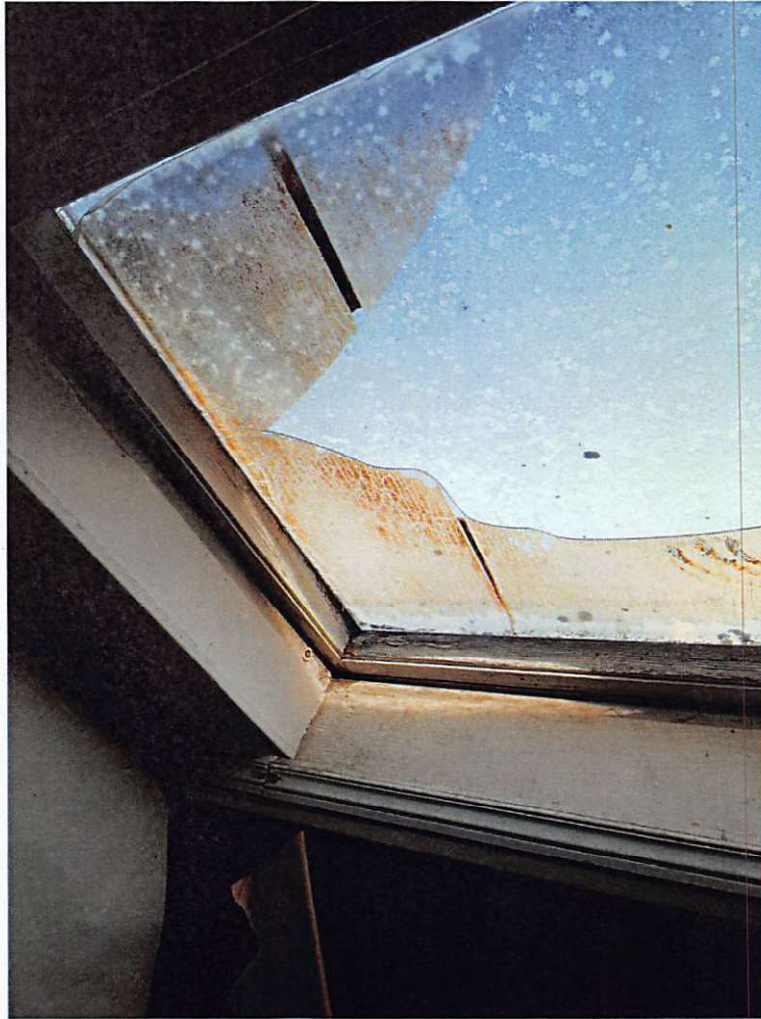
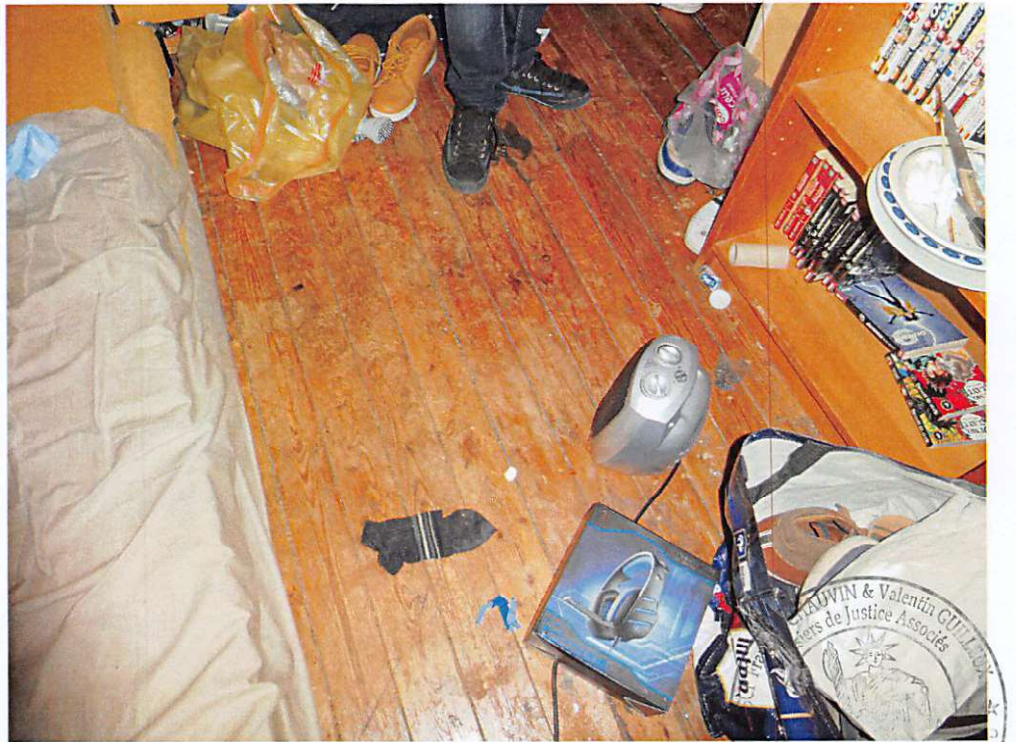
Parquet ancien, vitrifié, la vitrification est en mauvais état, présence de taches par endroits ;

Pour partie, papier peint ton beige nuagé noircie par endroits, se décollant, en état médiocre ;

Un radiateur en fonte d'aluminium ancien, recouvert d'une peinture noircie, sale. Ce radiateur ne fonctionne pas ;

Cette pièce est éclairée à l'aide d'une fenêtre de toit en bois, recouverte d'une peinture blanche en mauvais état, dégradée. Le double vitrage est cassé. L'ensemble est en mauvais état, sale ;

Cette pièce dispose d'une porte en bois à caissons, recouverte d'une peinture en mauvais état sur ses deux faces, présence de fissures dans les caissons ;

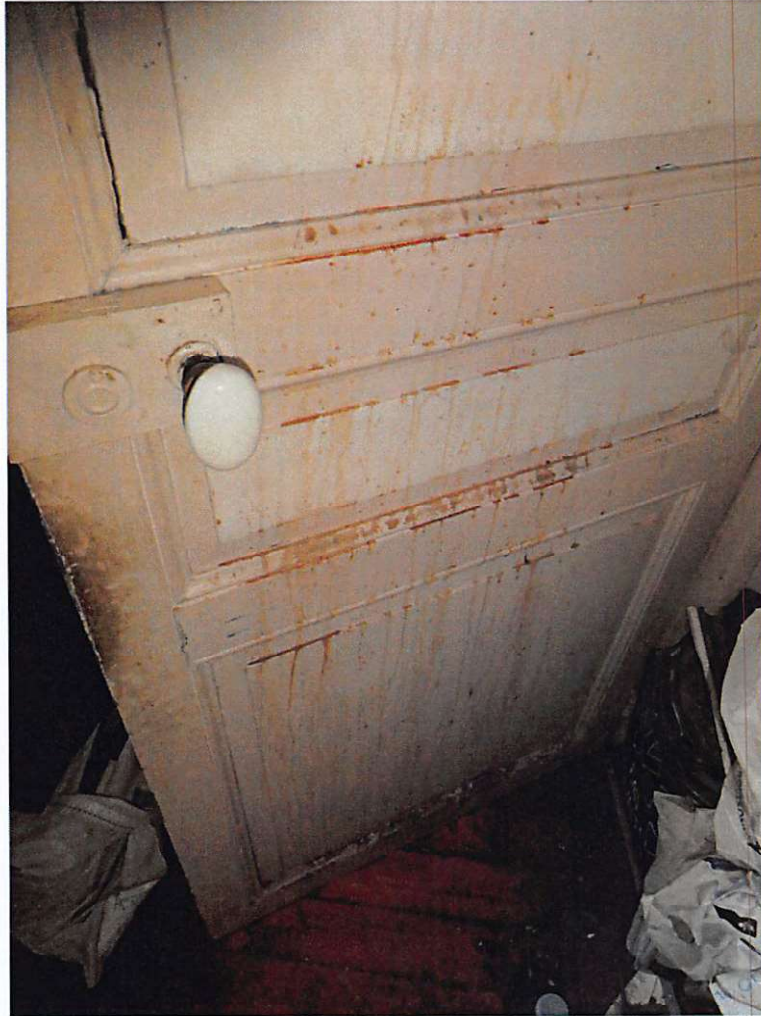
CLICHE PHOTOGRAPHIQUE N°88

Cette pièce dispose d'une porte en bois à caissons, recouverte d'une peinture en mauvais état avec traces de salissure (CLICHE PHOTOGRAPHIQUE N°88). Présence de fissures au niveau des caissons ;
Elle est équipée d'une serrure extérieure en état de fonctionnement ;
Poignée bouton en porcelaine, une poignée bouton est cassée, absente ;
