PROCES VERBAL DE DESCRIPTION

Commune de SOISSONS (Aisne), 9 Impasse Abelard, section CE n°298 "9 Impasse Abelard" pour 4 ares 30 centiares et les droits indivis concernant la parcelle cadastrée section CE n°301 "Impasse Abelard" pour 14 ares 66 centiares ;

Me suis rendu ce jour, Commune de SOISSONS (Aisne), 9 Impasse Abelard, parcelle cadastrée section CE n°298 et 301, à l'effet de dresser la description exacte et détaillée des biens s'y trouvant ;

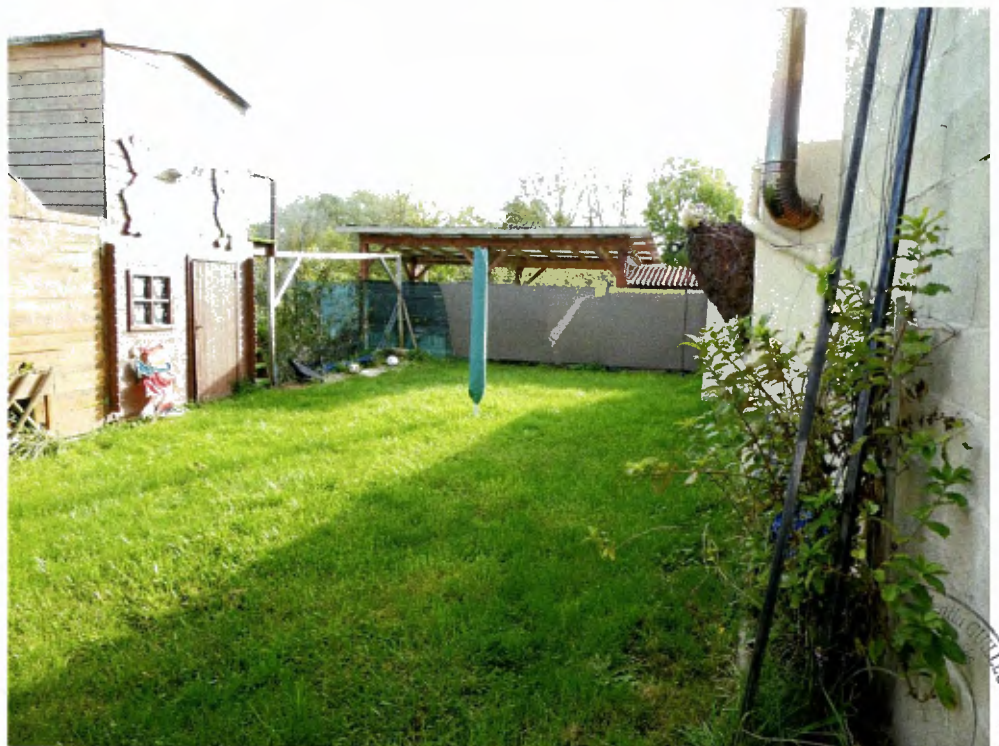
CLICHE PHOTOGRAPHIQUE N°1

Sur l'arrière de la propriété, terre meuble enherbée, tondu et propre. Je constate que la propriété est fermée à l'aide d'un grillage métallique à grosses mailles en très bon état, sur lequel sont fixés des brise-vues synthétiques, en état d'usage ;

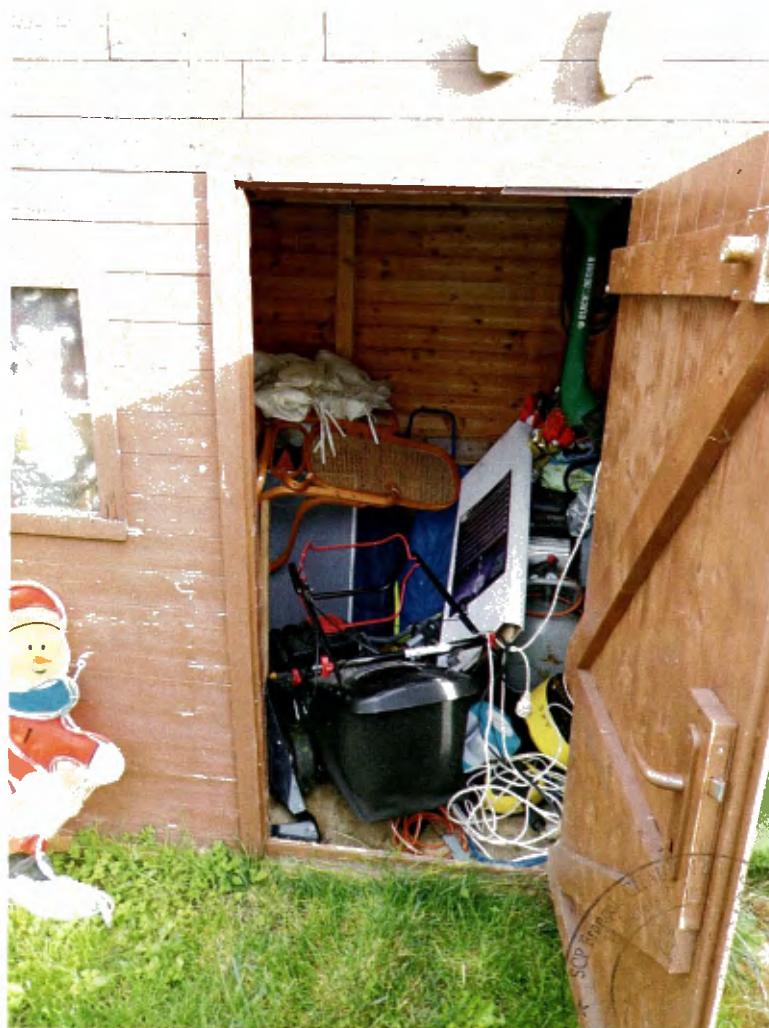
CLICHE PHOTOGRAPHIQUE N°10

Je constate dans le cabanon, la présence d'une alimentation électrique avec deux prises et fusibles (CLICHE PHOTOGRAPHIQUE N°10) ;

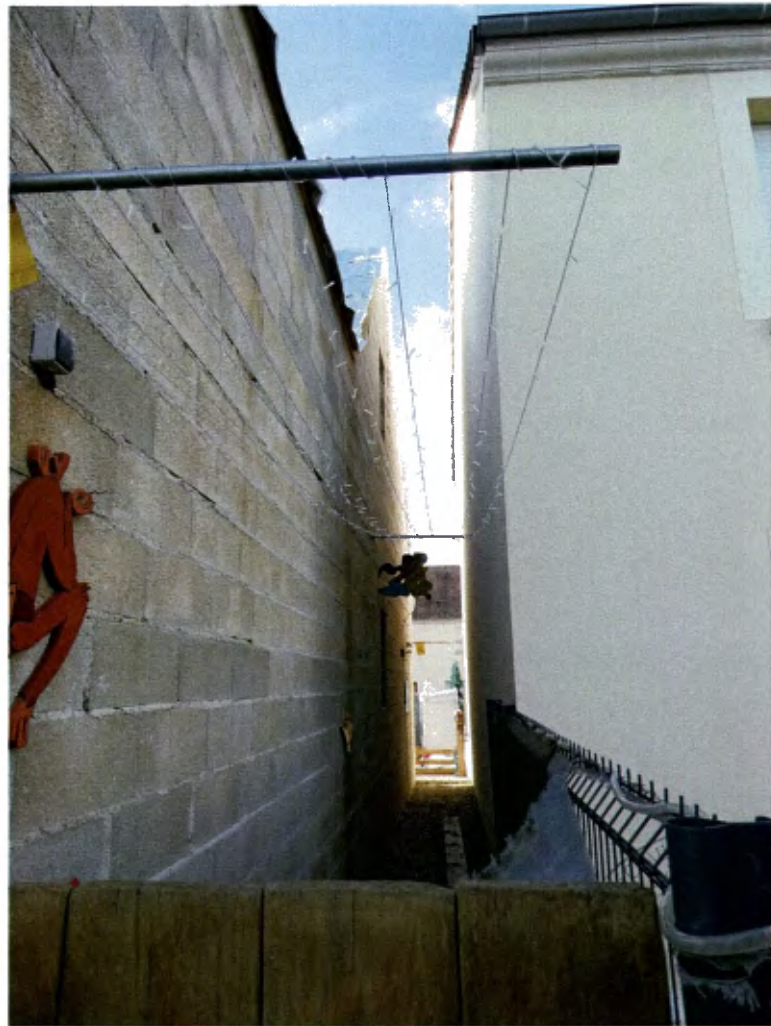
CLICHE PHOTOGRAPHIQUE N°15

Entre les propriétés n°9 et 7, présence d'une allée en terre meuble recouverte de cailloux, l'ensemble récent, en bon état. Je constate que la façade aveugle et que le pignon de l'extension de la maison des époux NIVART est en parpaings bruts et joints ciment avec absence d'enduit ;

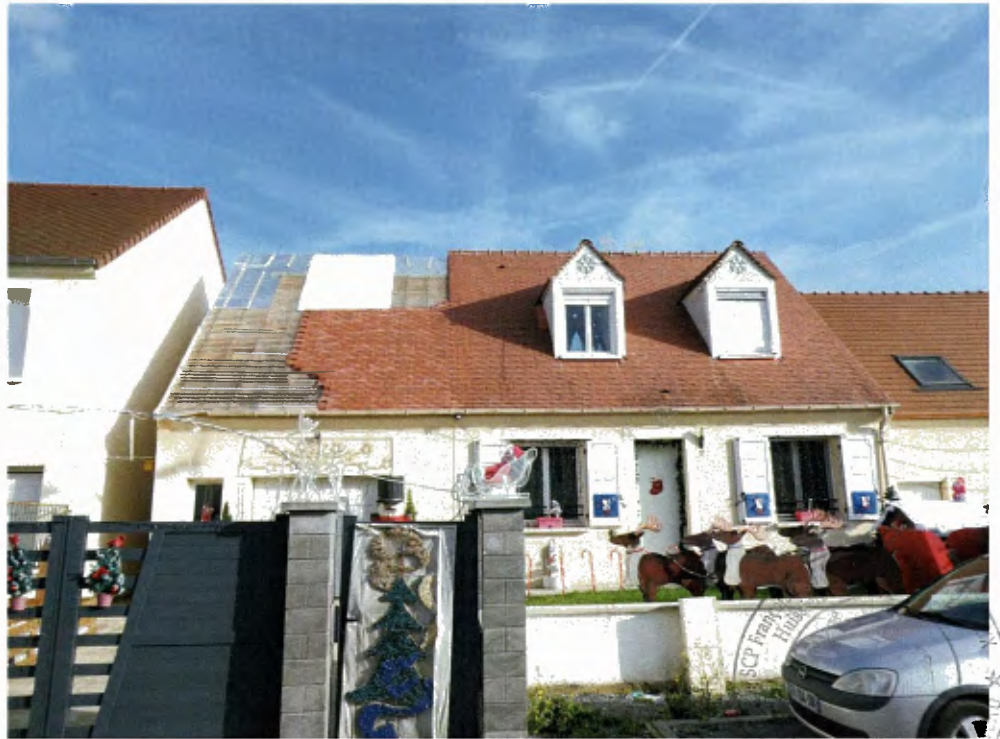
CLICHE PHOTOGRAPHIQUE N°29

La toiture est en petites tuiles plates, je constate qu'une partie de la toiture n'est pas couverte ;

Madame NIVART me déclare que cette absence de toiture est due à une pénurie de tuiles ;

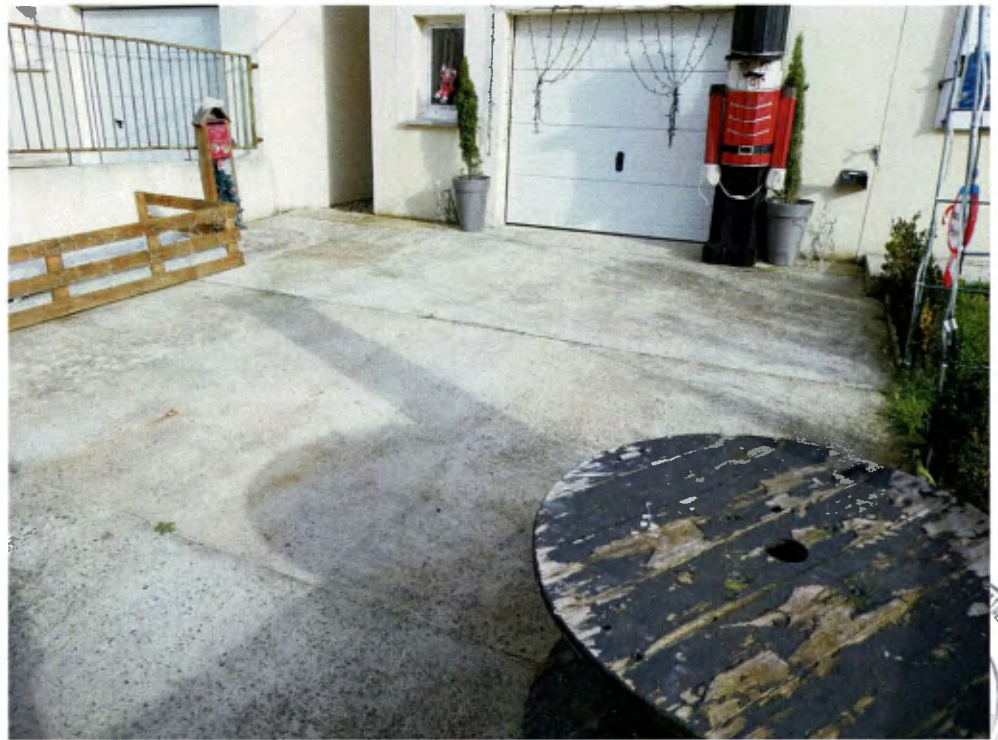
CLICHE PHOTOGRAPHIQUE N°33

Séparant la propriété n°9 et la propriété n°7, muret d'enceinte recouvert d'un enduit écrasé en état d'usage, quelque peu noirci ;

Surmontant l'ensemble, grille métallique en état d'usage, rouillée, la peinture est en très mauvais état ;

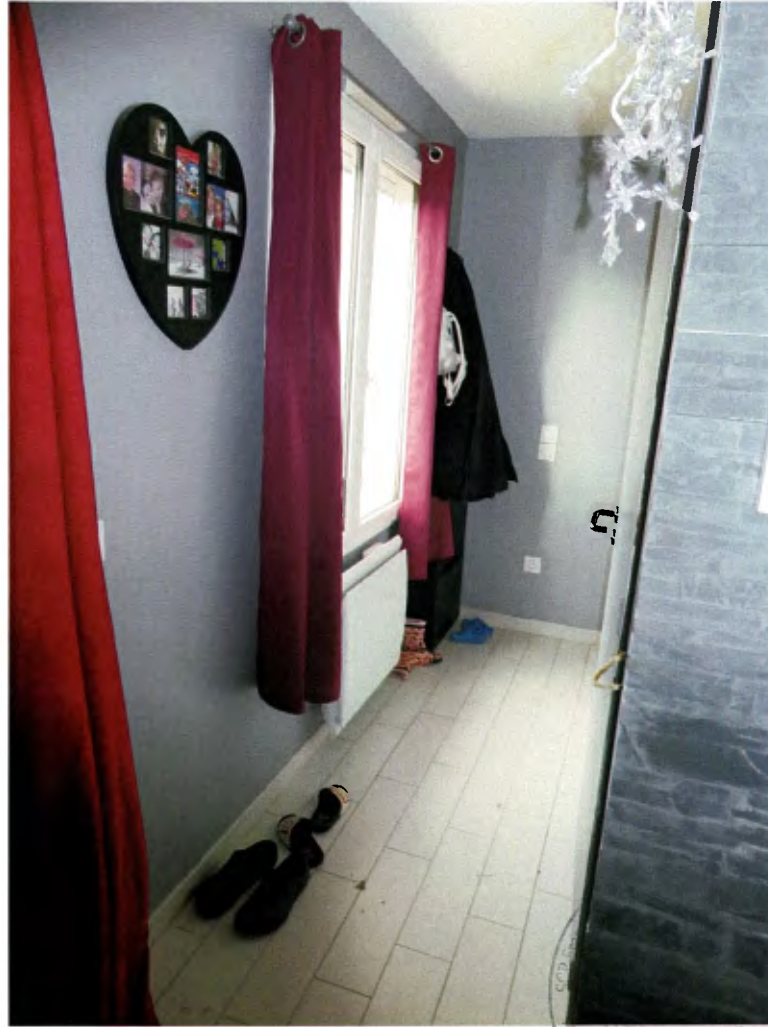
CLICHE PHOTOGRAPHIQUE N°37

Peinture grise en état d'usage, présence de quelques écailles et dégradations ;

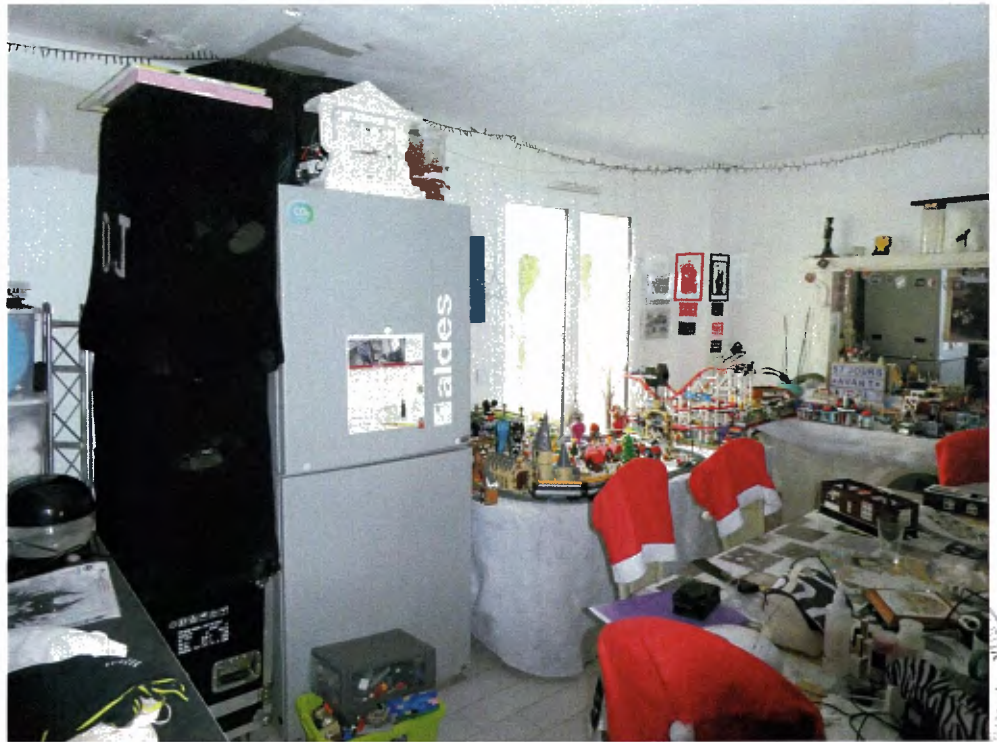
CLICHE PHOTOGRAPHIQUE N°49

Une couche d'apprêt, l'ensemble à terminer ;

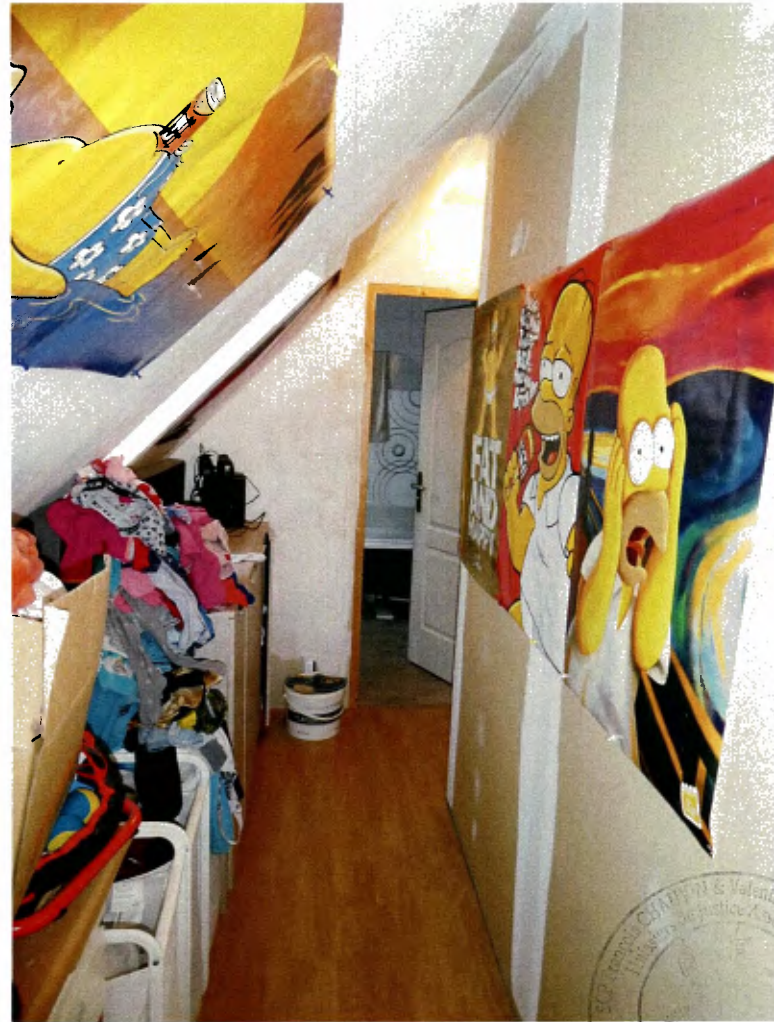
CLICHE PHOTOGRAPHIQUE N°65

Placoplâtre à l'état brut, les calicots ont été partiellement posés ;

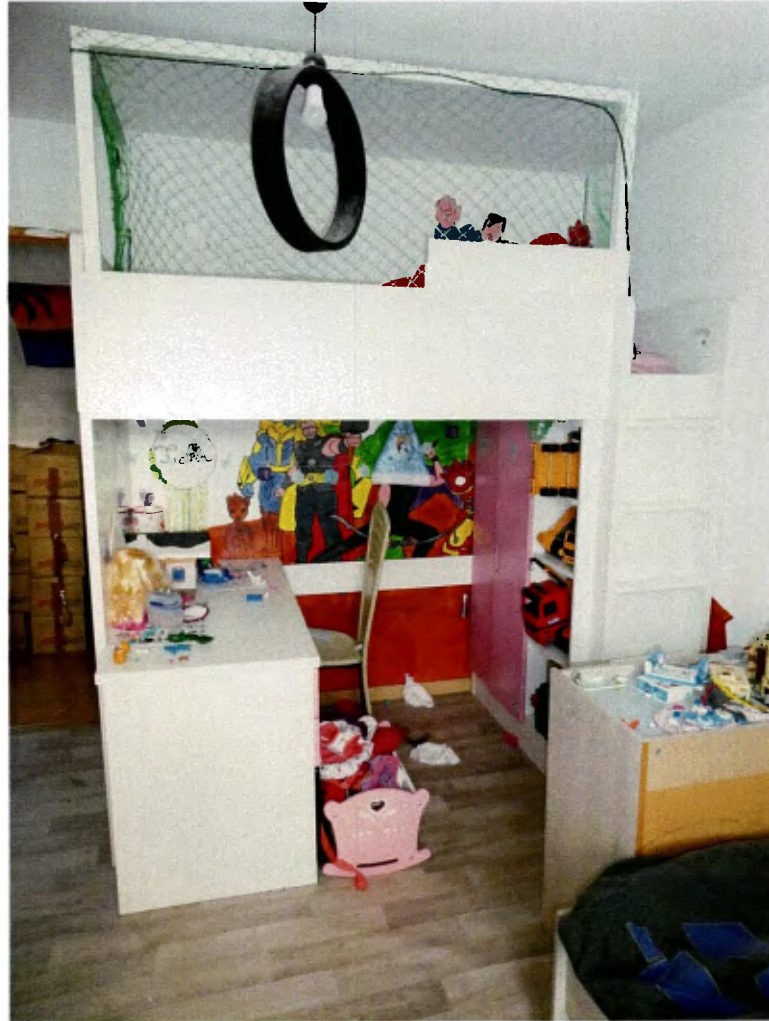
CLICHE PHOTOGRAPHIQUE N°68

Linoléum imitation parquet en état d'usage, présence de plis ;
