PROCES VERBAL DE DESCRIPTION

Me suis rendu ce jour, Commune du CHARMEIL (Aisne), 6 Rue des Vaches, cadastré section AC n°13, pour une contenance de 4 ares 15 centiares, à l'effet de procéder à la description exacte et détaillée de l'immeuble s'y trouvant et propriété de Monsieur [redacted]

Il s'agit d'un ensemble immobilier comprenant :

- Maison à usage d'habitation donnant sur rue ;
- Emplacement du second ensemble immobilier détruit par un incendie ;
- Dépendances ;
- Cour intérieure ;

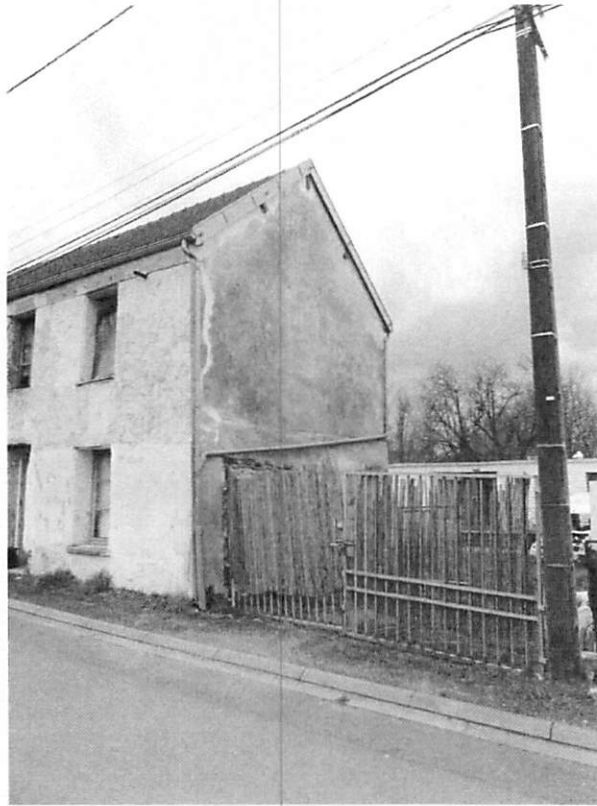
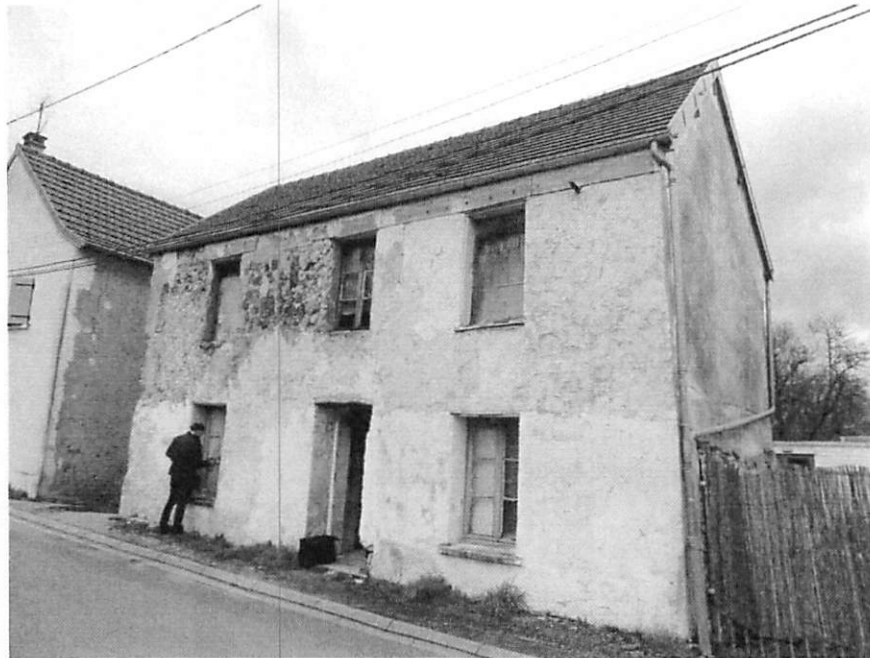
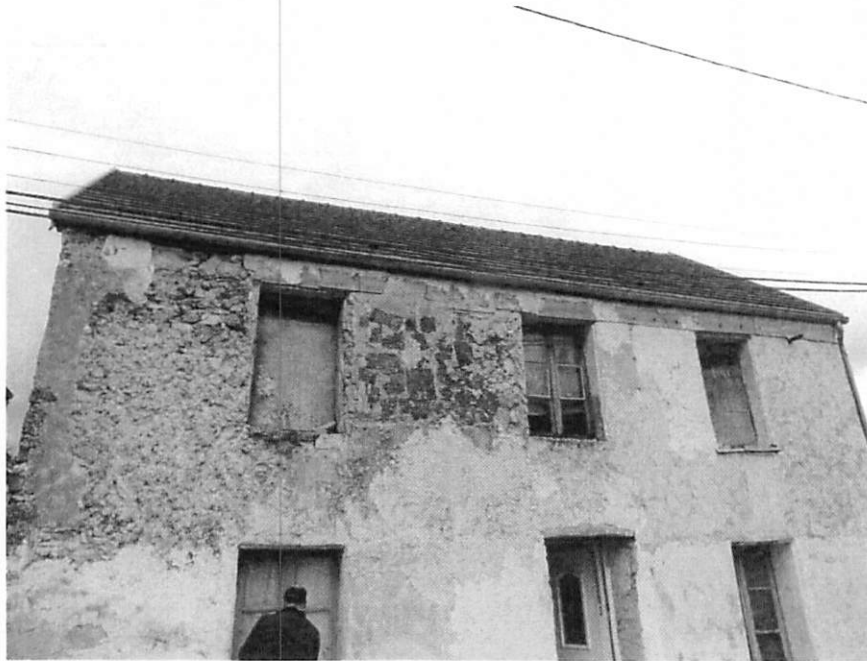
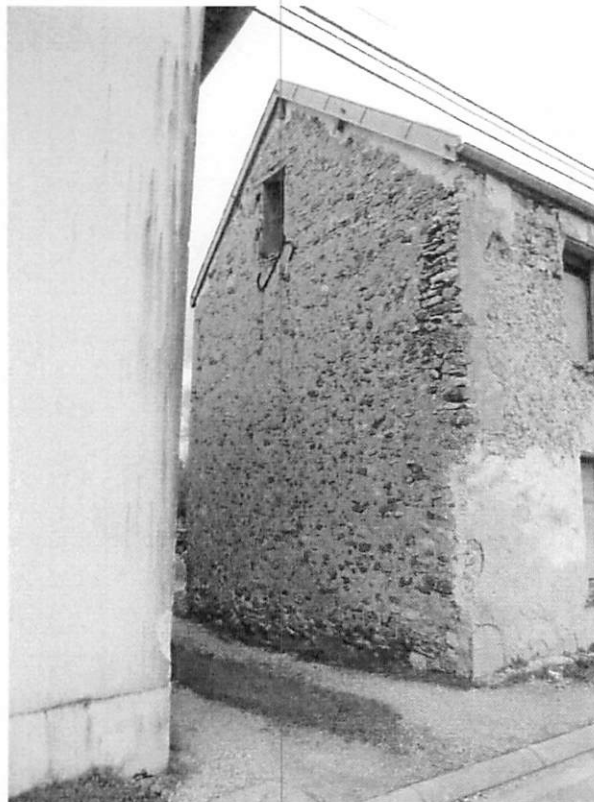
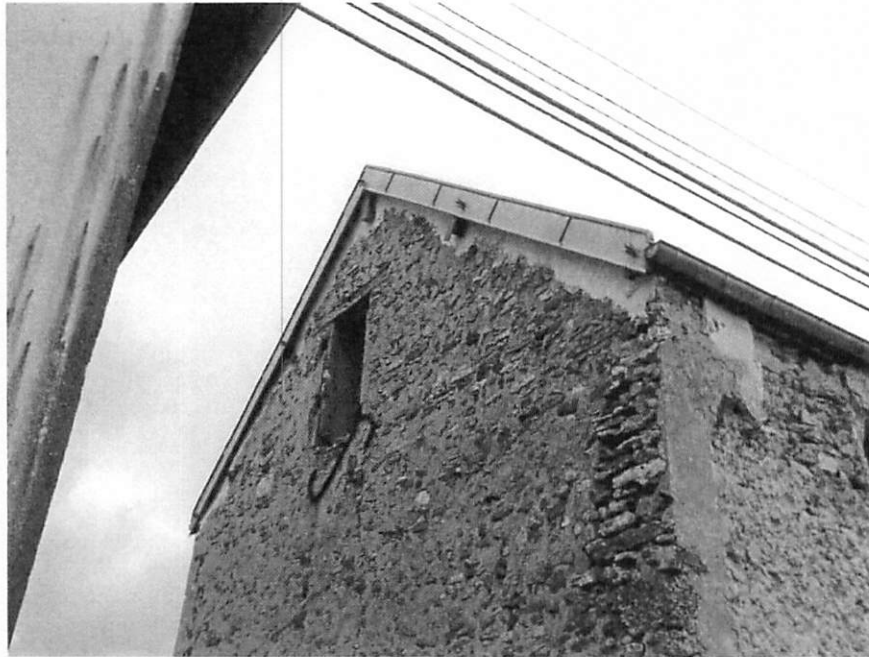
CLICHES PHOTOGRAPHIQUES N°1 A 5

Premier pignon recouvert d'un enduit plâtre ancien, usagé, présence de fissures en partie basse, pierres apparentes et joints ciment en état d'usage ;

Descente de gouttières en zinc à l'état neuf, dauphin en PVC en bon état, grossièrement fixé ;

Le second pignon est recouvert d'un enduit plâtre ancien, fortement dégradé, les pierres sont apparentes, l'enduit est disparu partiellement ;

La façade est recouverte d'un enduit plâtre en très mauvais état, partiellement disparu, remplacé par un enduit ciment grossièrement taloché et un enduit plâtre, le tout en état médiocre ;

La corniche est en très mauvais état ;

Présence de six ouvertures maçonnées avec fenêtres en bois pour partie disparues, en très mauvais état, hors d'usage ;

Les appuis de fenêtres sont disparus ou en fort mauvais état ;

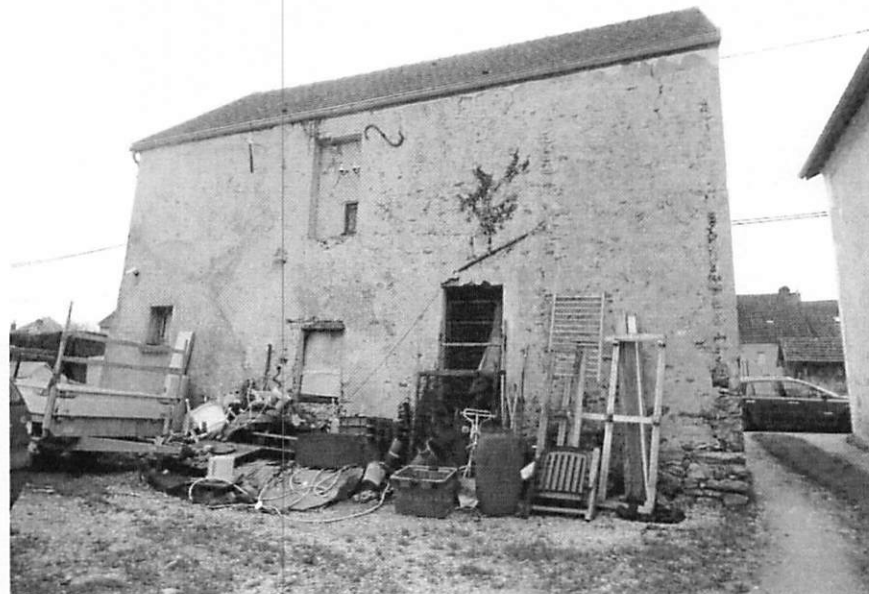
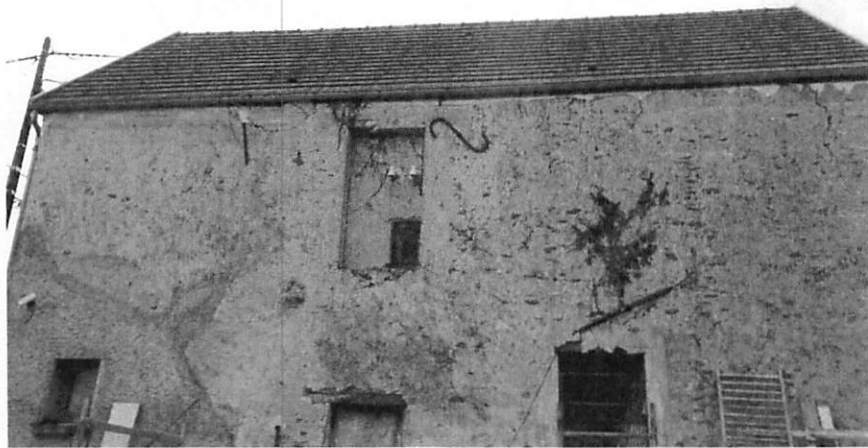
CLICHES PHOTOGRAPHIQUES N°6 ET 7

Façade côté cour de la propriété donnant sur rue, recouverte d'un enduit plâtre ancien, en mauvais état, dégradé, présence d'un enduit grossièrement taloché sur un angle ;

La corniche en plâtre est en très mauvais état ;

Les ouvertures maçonnées disposent de fenêtres en bois en très mauvais état, vermoulues, partiellement disparues ;

La porte du rez-de-chaussée a disparu, l'encadrement est en très mauvais état ;

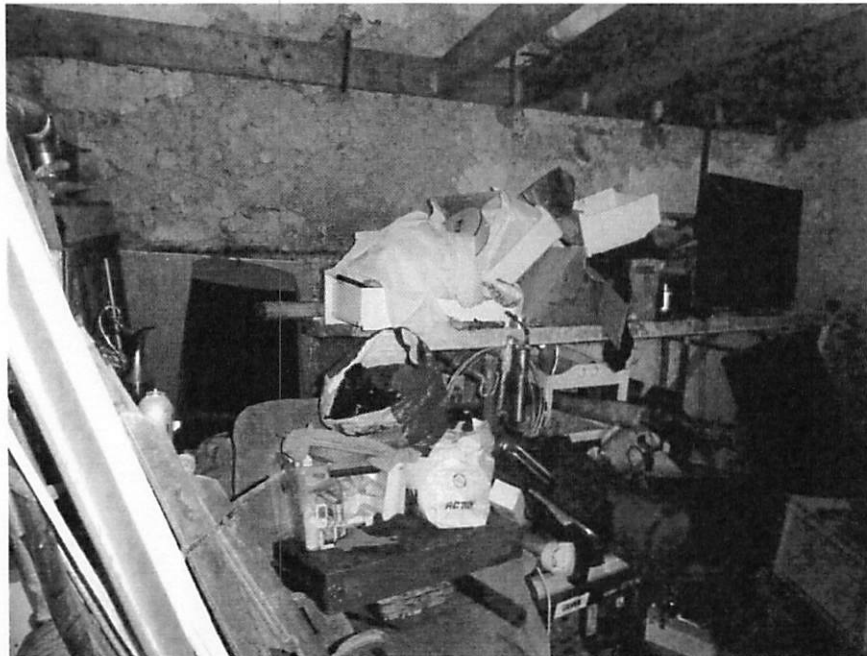
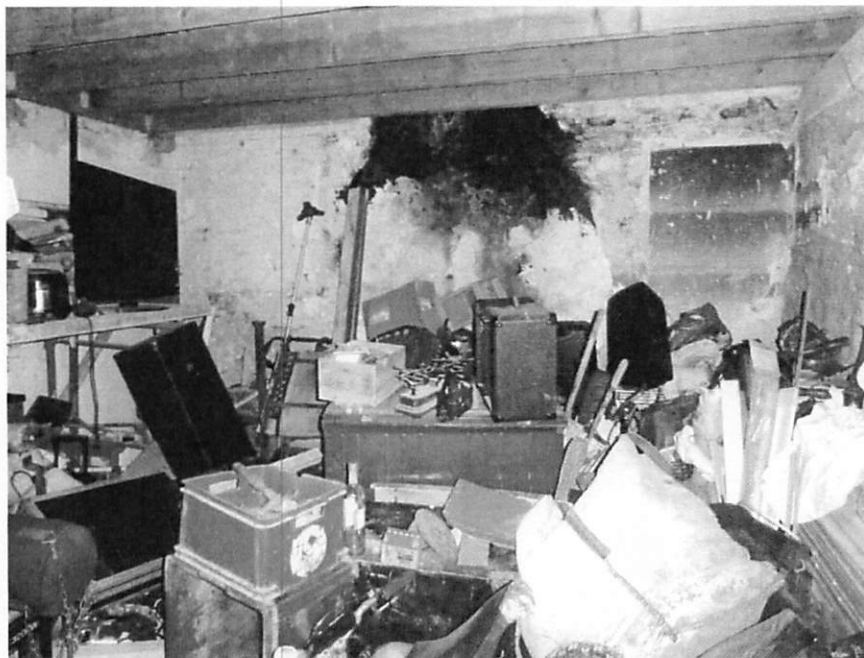
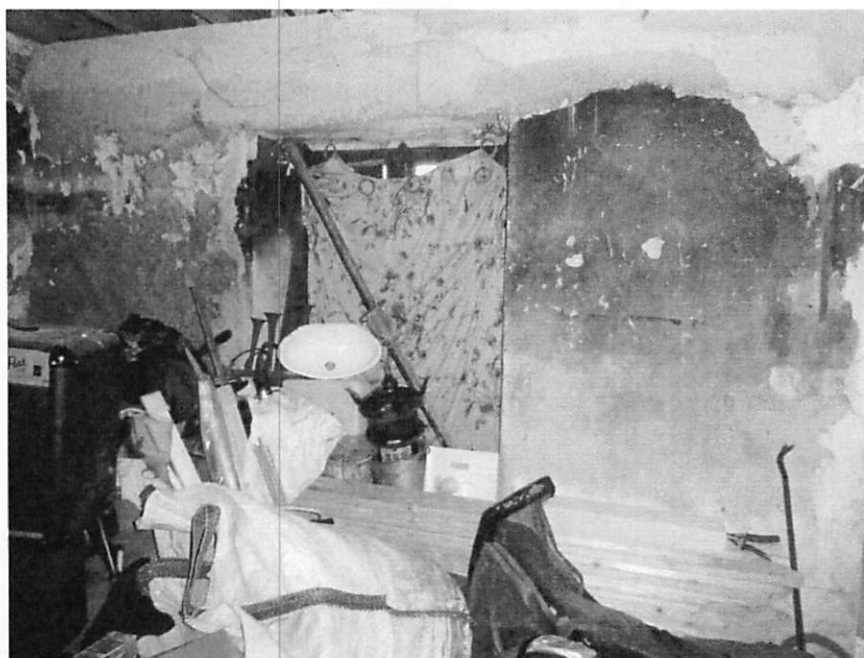
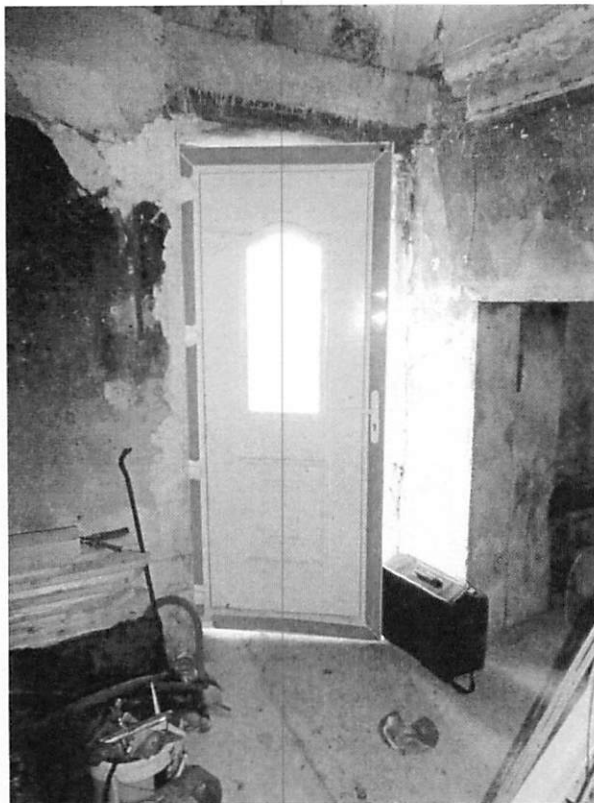
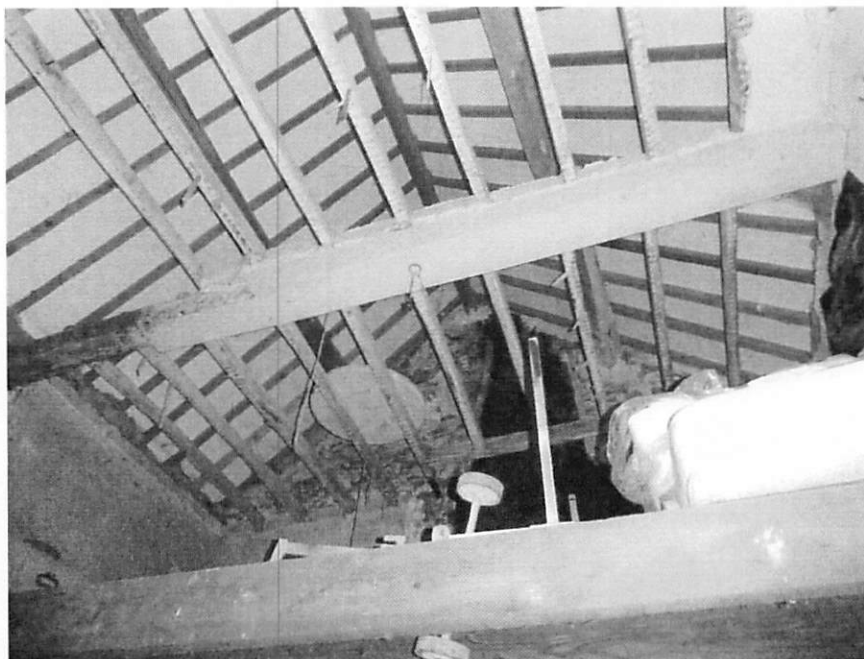
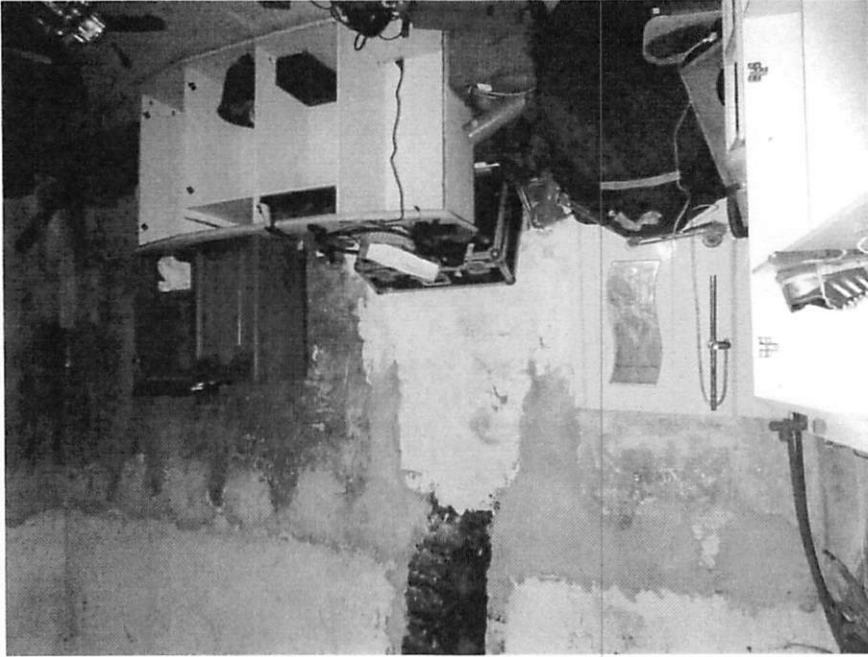
CLICHES PHOTOGRAPHIQUES N°8 A 13

Je constate qu'un conduit de cheminée a été cassé ;

Absence d'électricité et de plomberie ;

Le plancher du premier étage a disparu, présence de quelques poutres apparentes ;

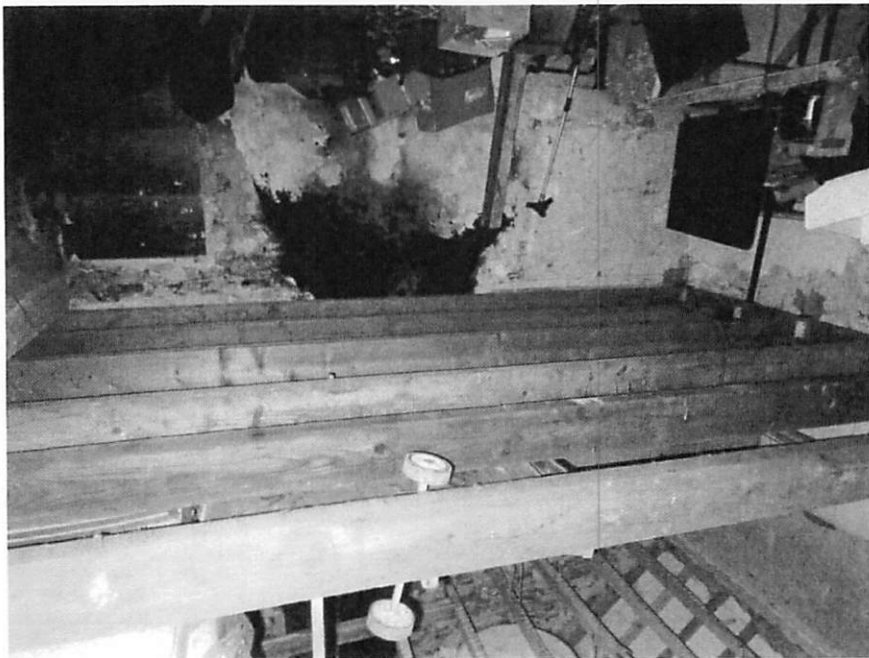
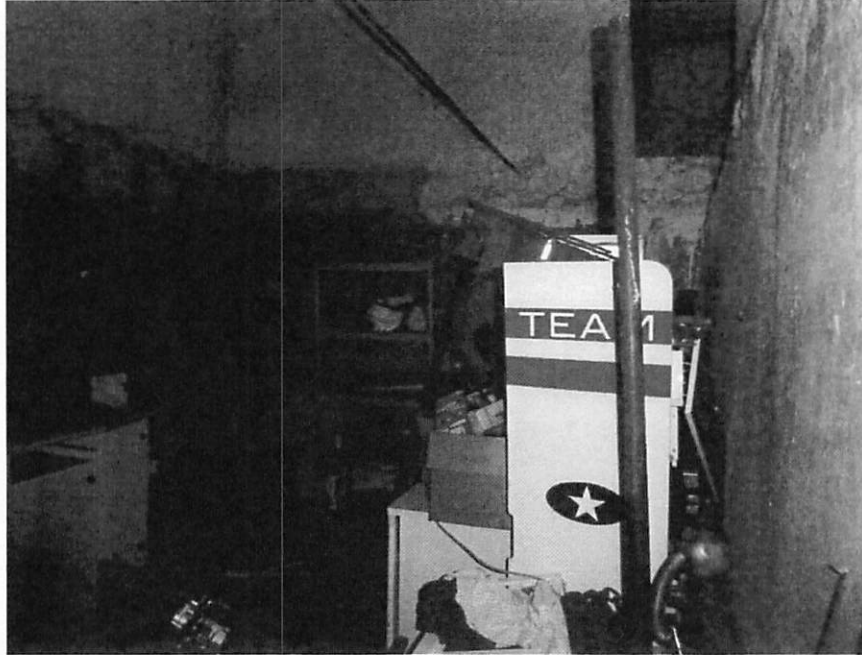
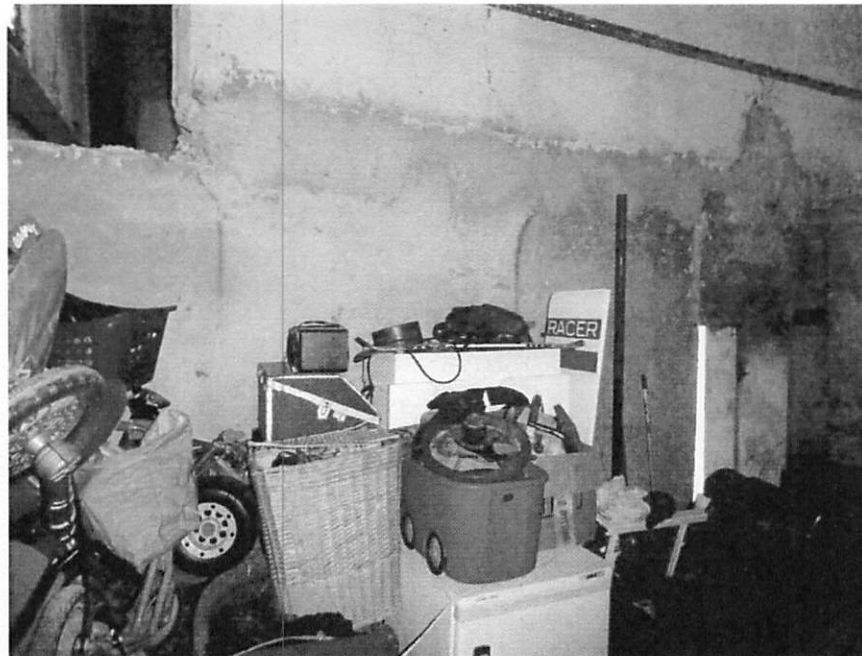
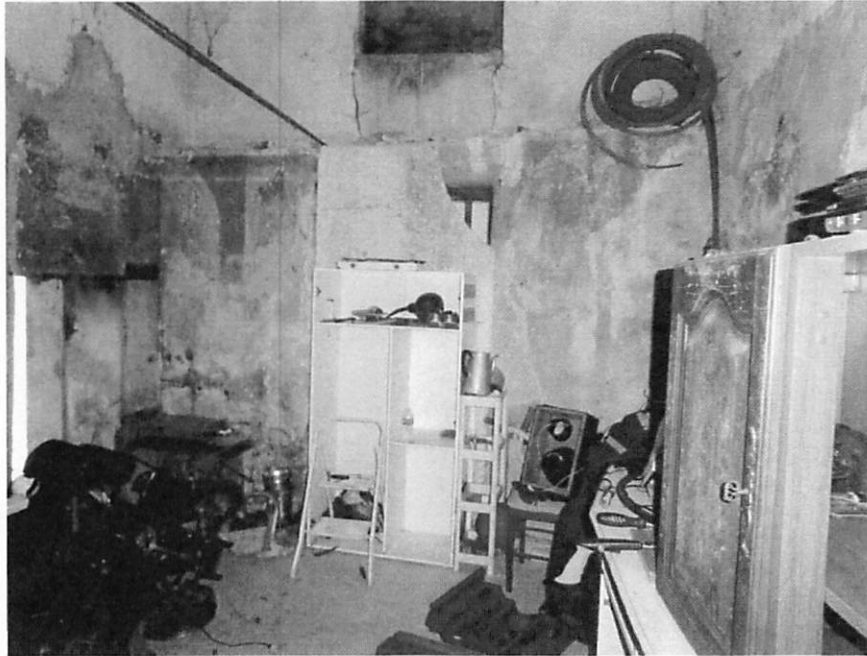
CLICHES PHOTOGRAPHIQUES N°14 A 17

Absence d'électricité et de plomberie dans la pièce ;

Je constate que le plancher du premier étage a disparu ;

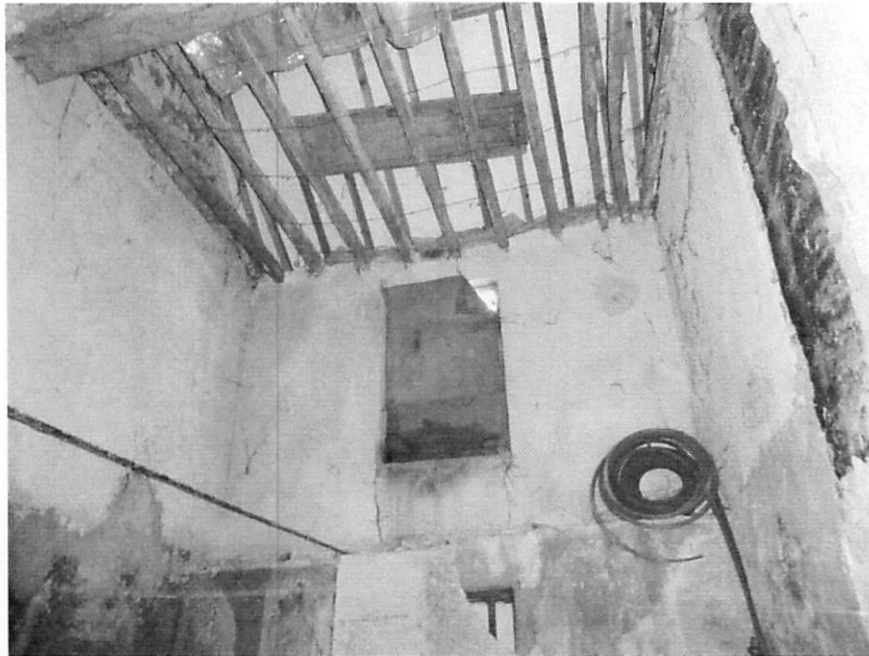
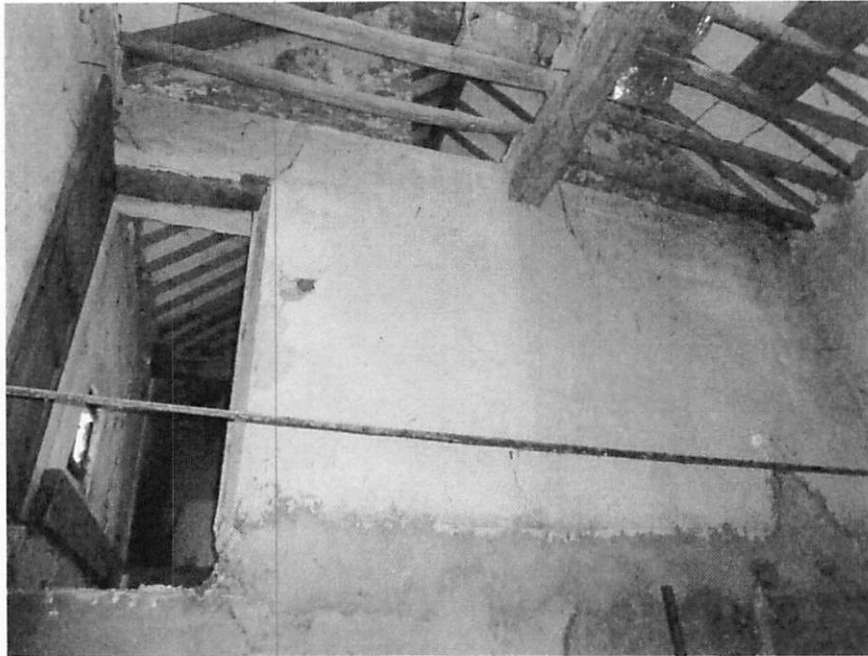
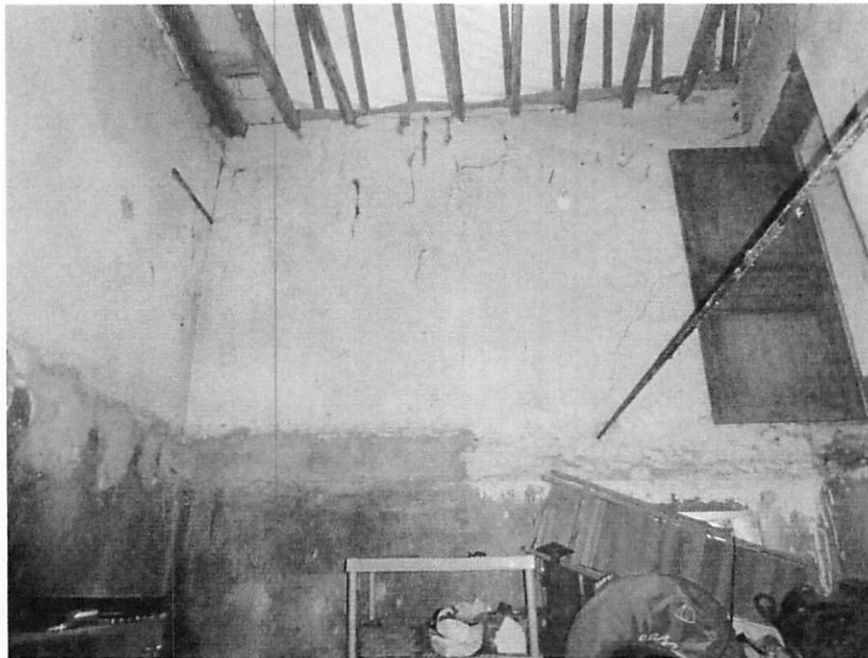
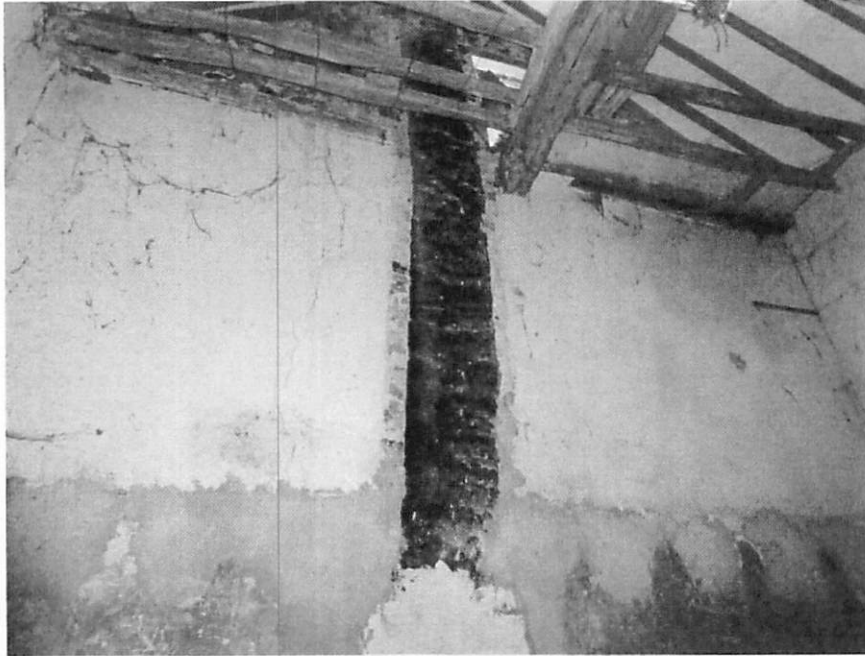
CLICHES PHOTOGRAPHIQUES N°18 A 21

Je constate au niveau du niveau +1 que les murs sont recouverts d'un enduit plâtre à l'état brut, en état médiocre avec présence d'importantes fissures ;

Présence d'une porte en bois ancienne, vétuste, située au niveau du premier étage ;

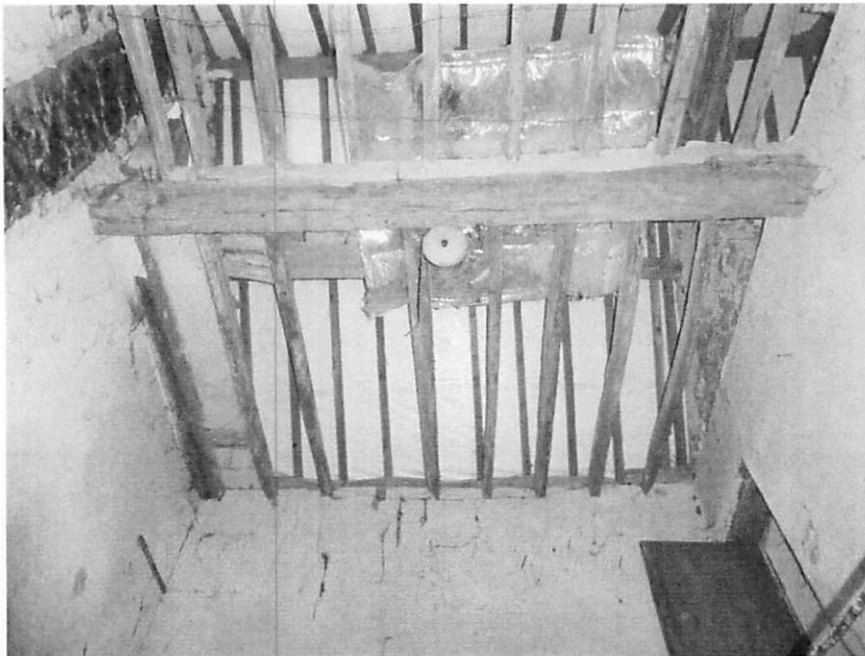
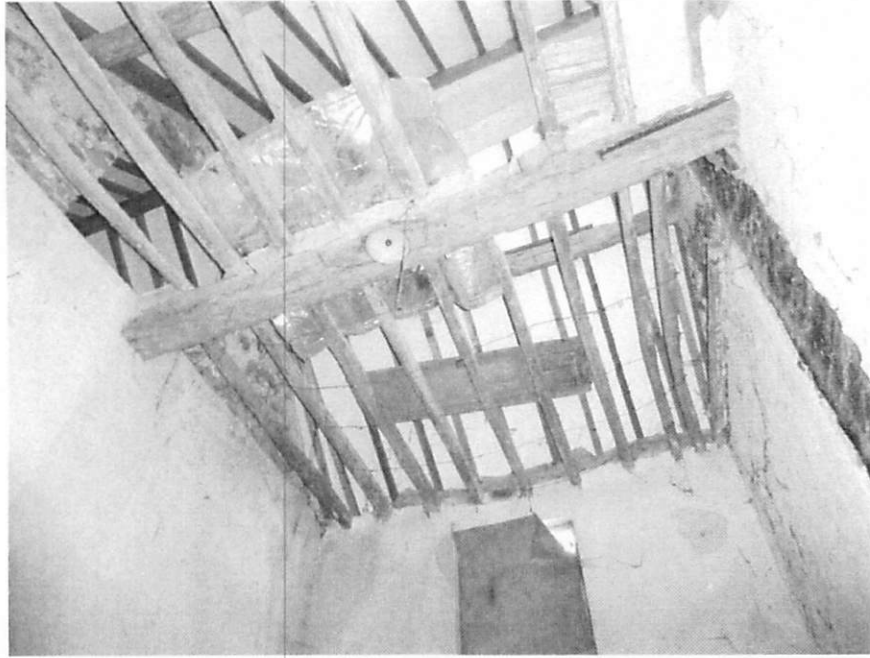
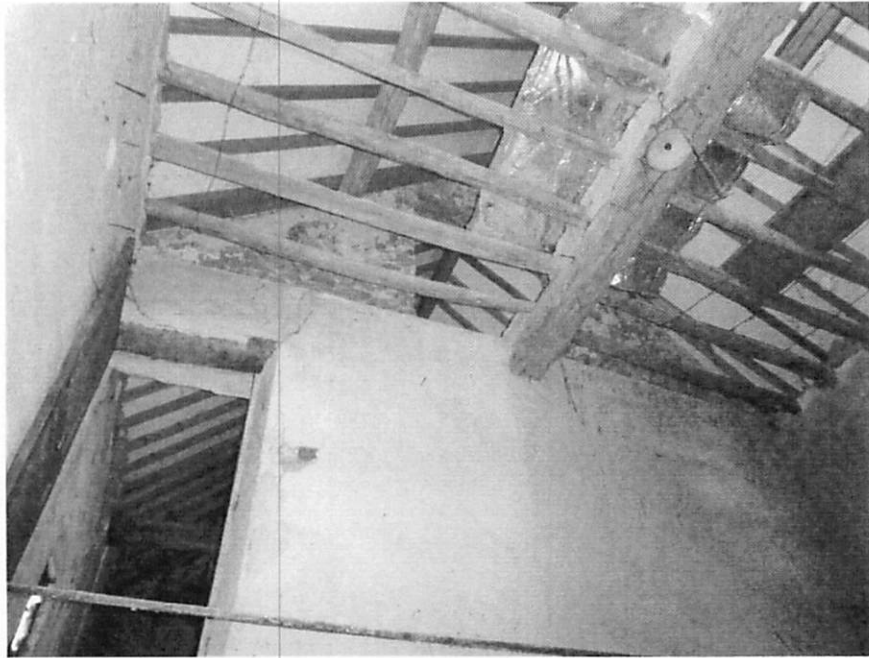
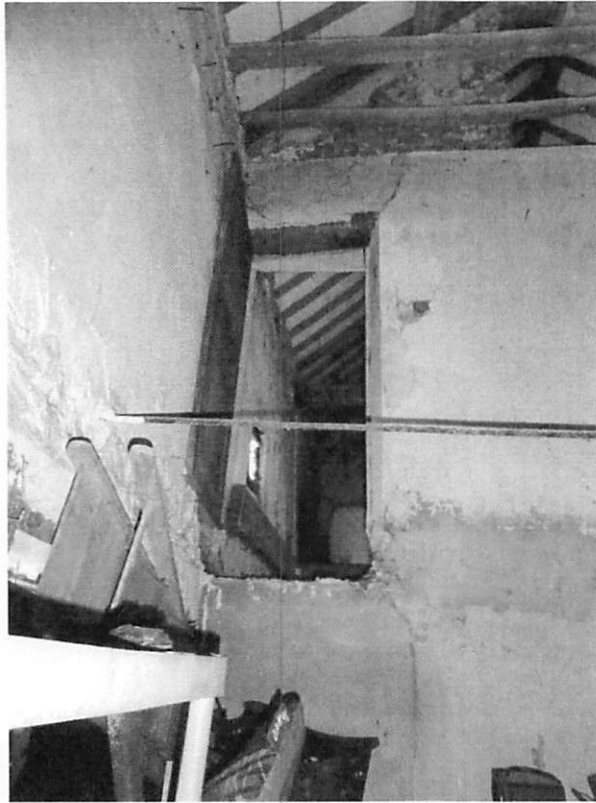
CLICHES PHOTOGRAPHIQUES N°22 A 25

Je constate que le plafond du premier niveau a disparu, présence de poutres apparentes ;

Au niveau du mur pignon de refend, présence de pierres apparentes recouvertes d'un enduit plâtre partiellement disparu, les joints sont dégradés ;

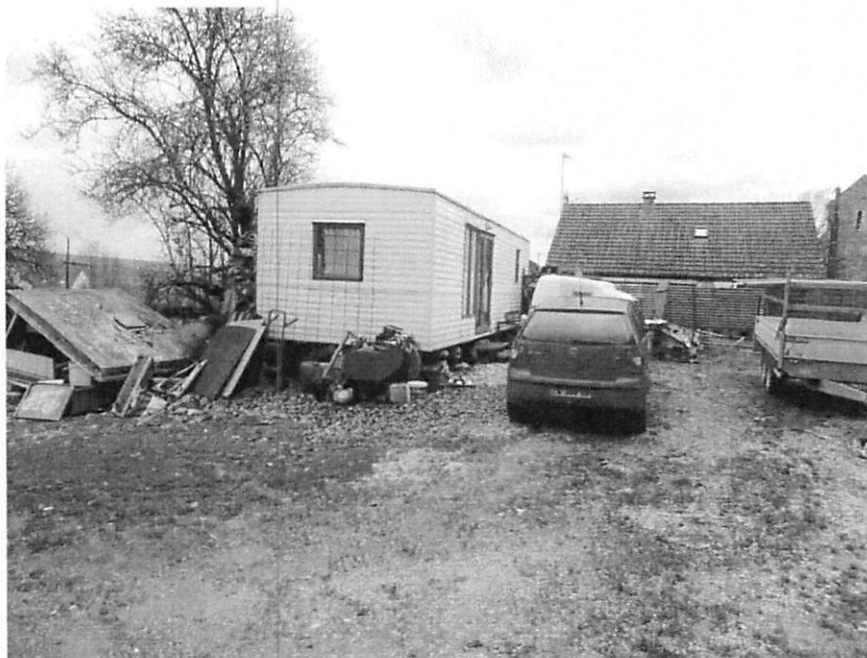
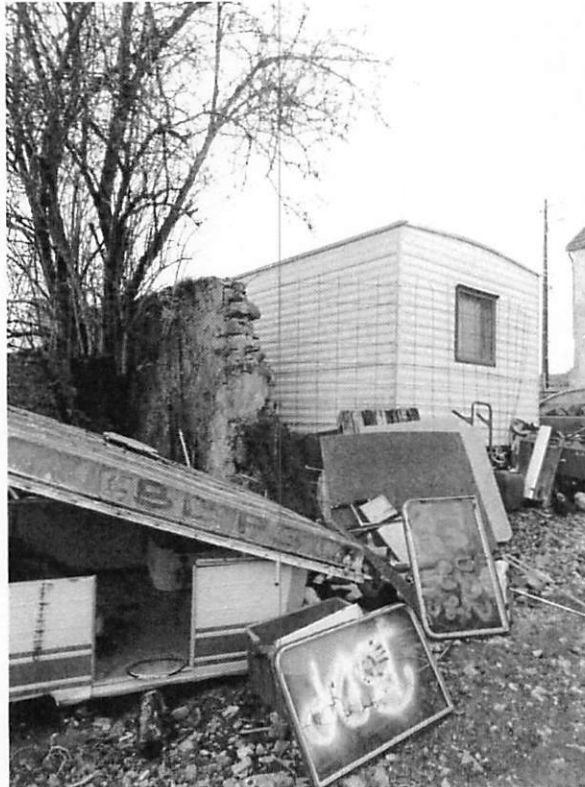
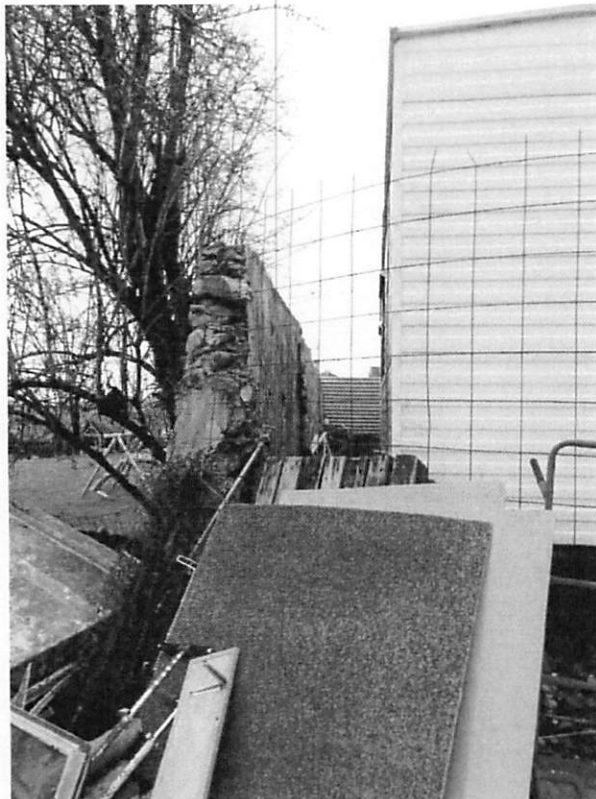
CLICHES PHOTOGRAPHIQUES N°28 A 30

A l'emplacement de la seconde maison d'habitation située au niveau de la cour intérieure, je constate que celle-ci a disparu ;

Monsieur me déclare que cette maison a pris feu et a été totalement détruite durant l'année 2018 ;

Je constate, derrière le mobil-home, la présence d'un ancien mur de la maison menaçant ruine ;

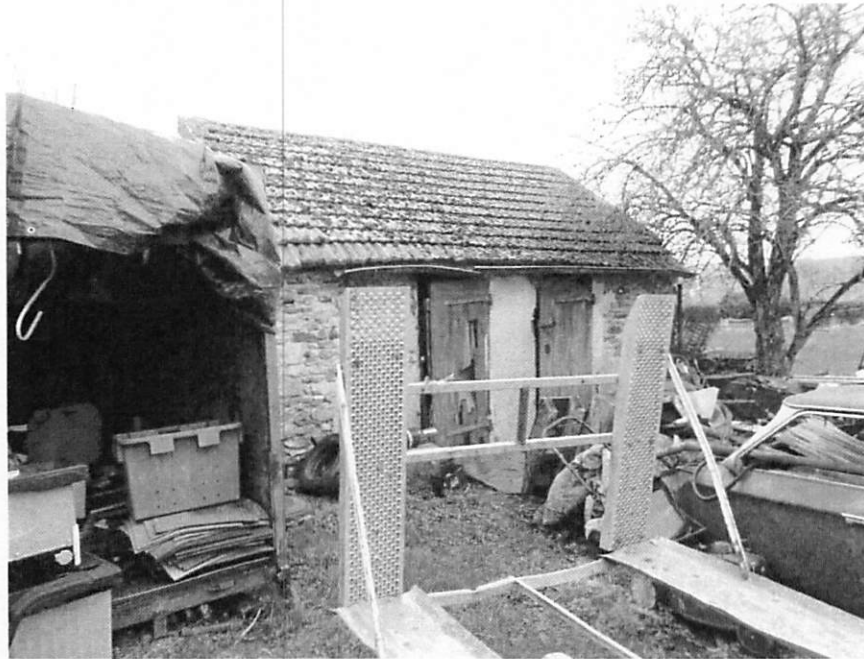
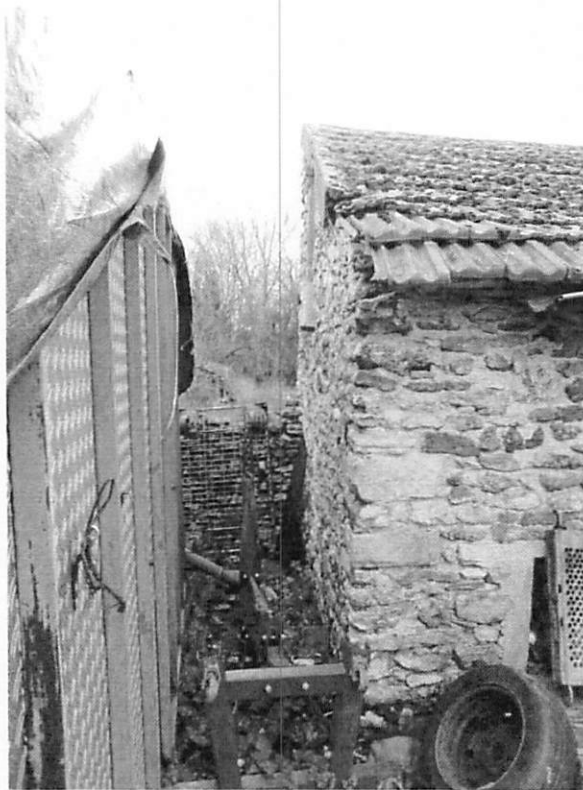
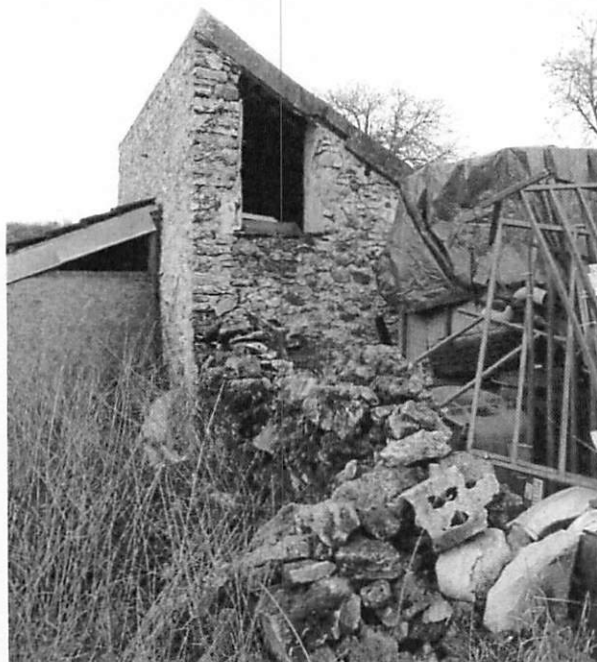
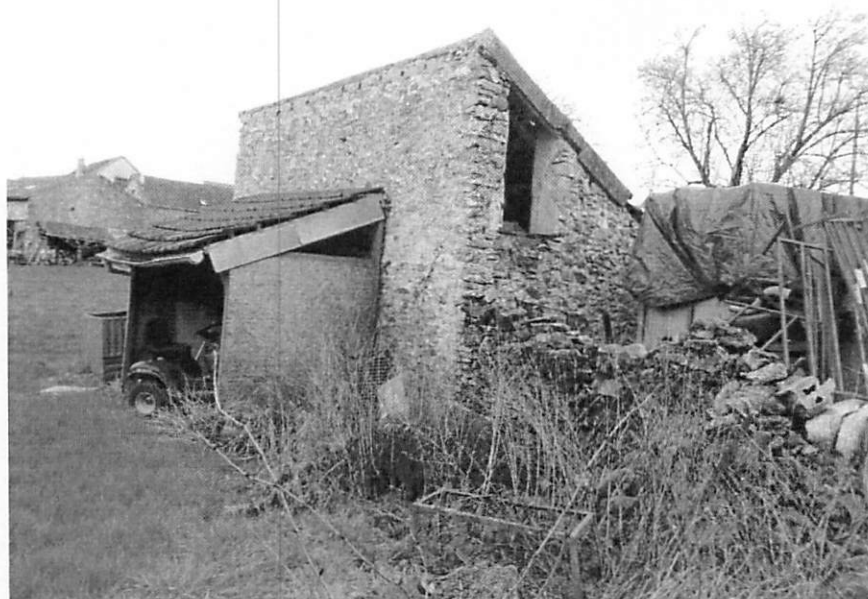
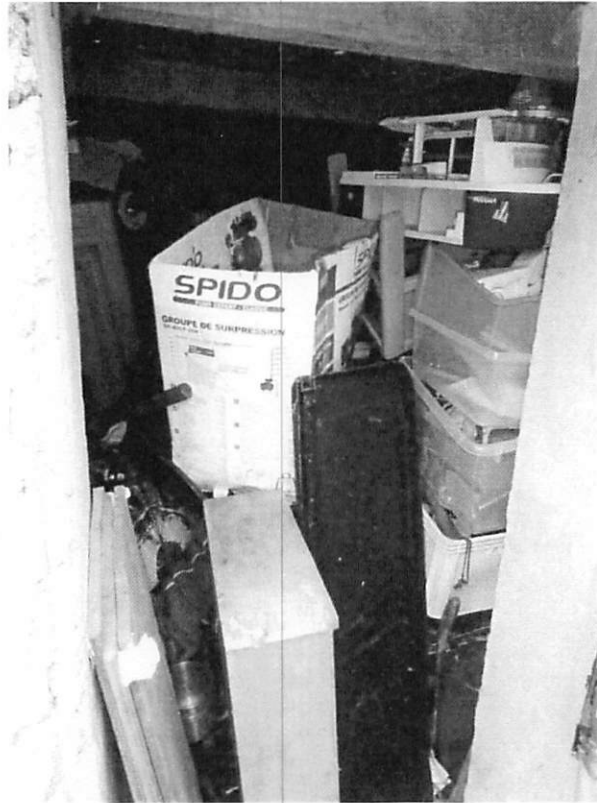
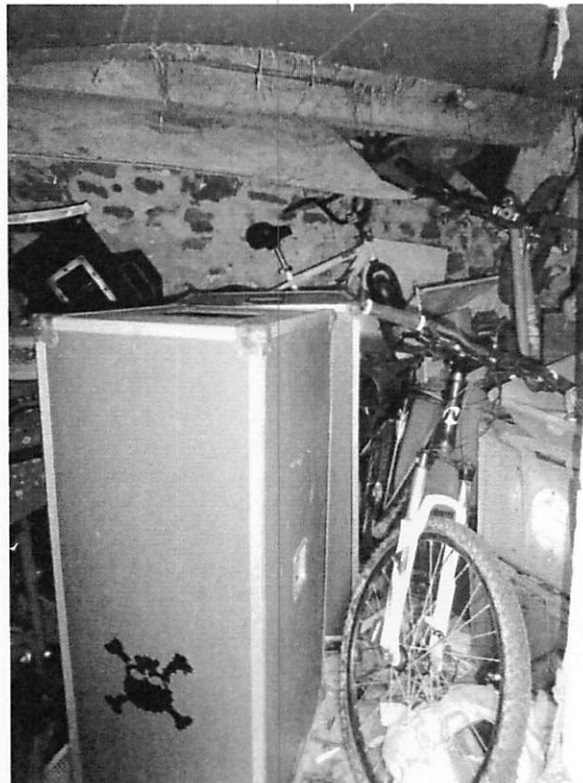
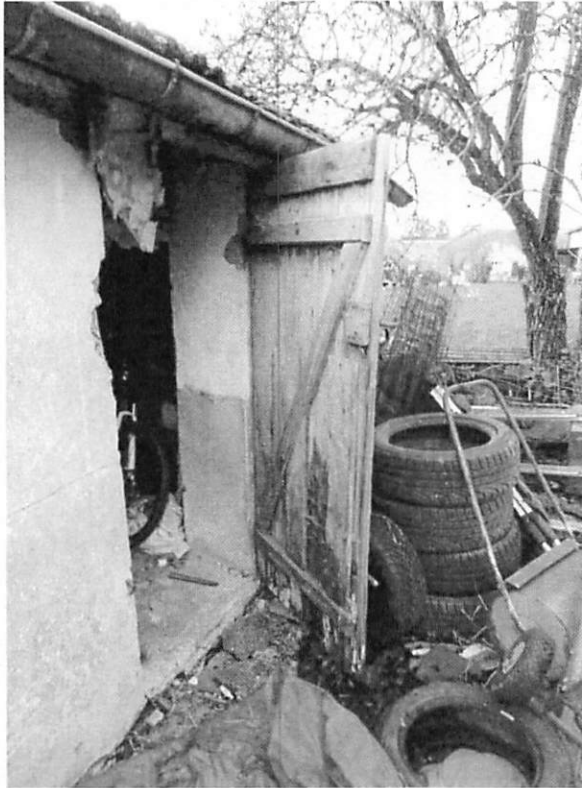
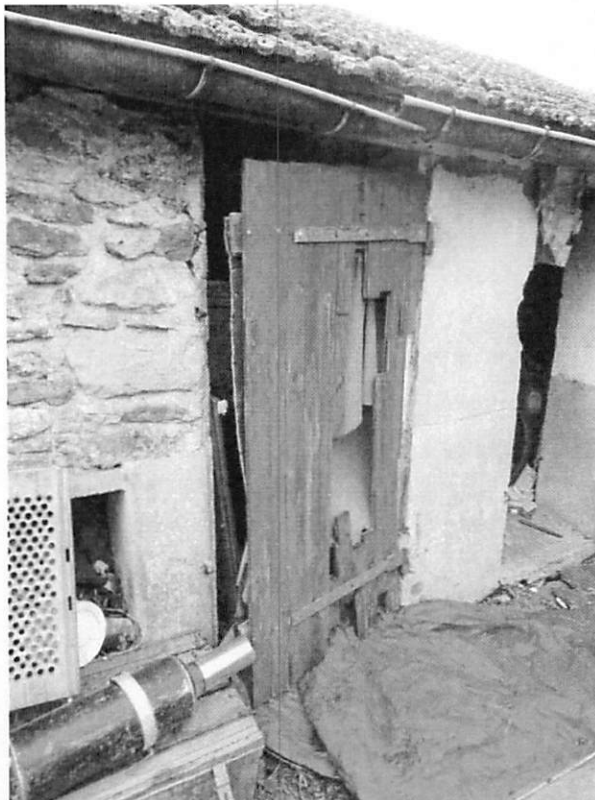
CLICHES PHOTOGRAPHIQUES N°31 A 38

Au fond de la cour intérieure, présence d'un petit bâtiment en pierres et joints ciment, l'ensemble ancien, en état d'usage, les joints sont quelque peu épauprés ;

Présence d'un pan de toiture en tuiles mécaniques et tuiles ciment, l'ensemble ancien, en état médiocre ;

Les rives de toit sont en très mauvais état, dégradées, présence de mousse ;

Gouttières en zinc vétustes, cassées, hors d'usage ;

Présence de deux portes en planches vermoulues, en très mauvais état toutes deux ;
