PROCES VERBAL DE DESCRIPTION

Me suis rendu ce jour, Commune du CHARMEIL (Aisne), 6 Rue des Vaches, cadastré section AC n°13, pour une contenance de 4 ares 15 centiares, à l'effet de procéder à la description exacte et détaillée de l'immeuble s'y trouvant et propriété de Monsieur [redacted]

Il s'agit d'un ensemble immobilier comprenant :

- Maison à usage d'habitation donnant sur rue ;
- Emplacement du second ensemble immobilier détruit par un incendie ;
- Dépendances ;
- Cour intérieure ;

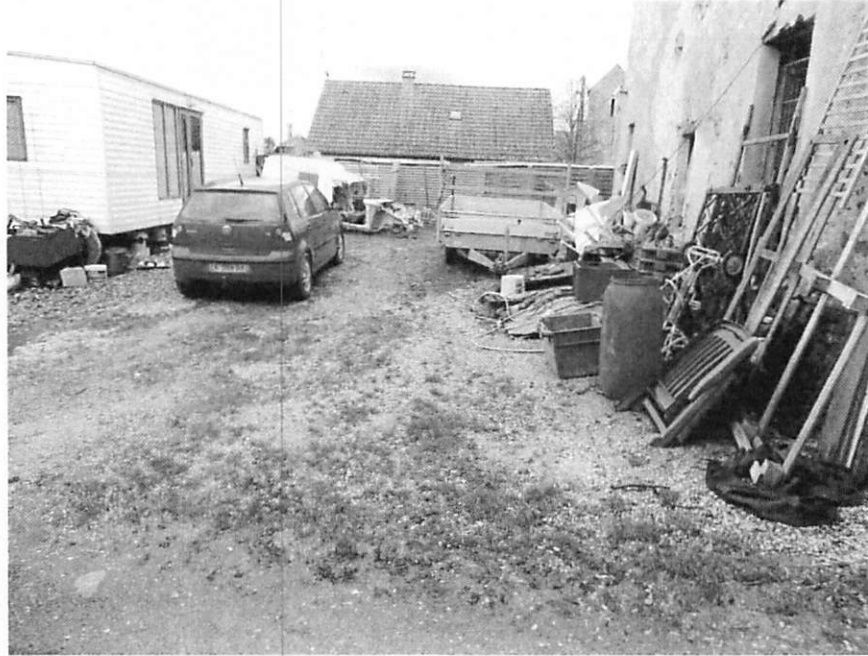
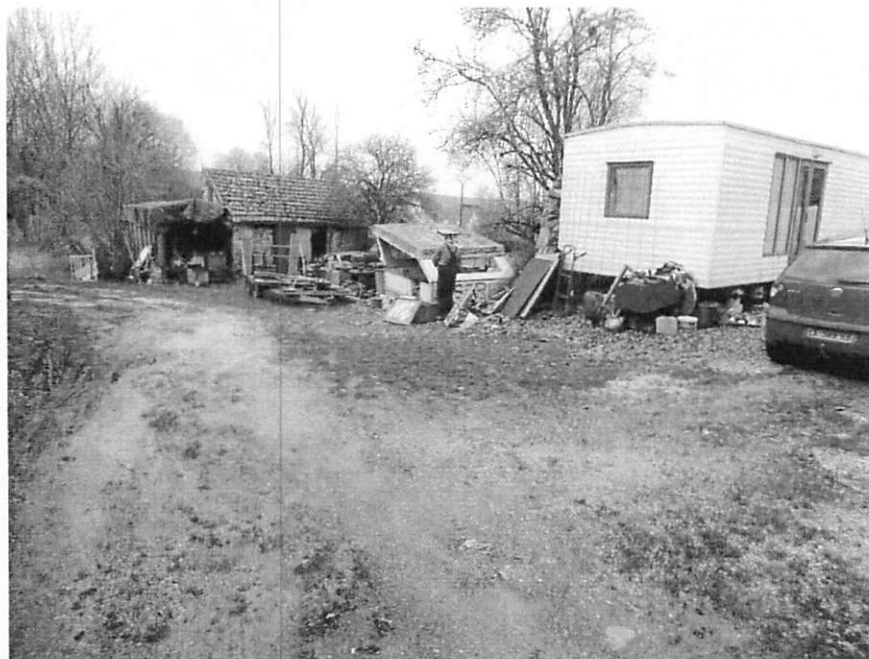
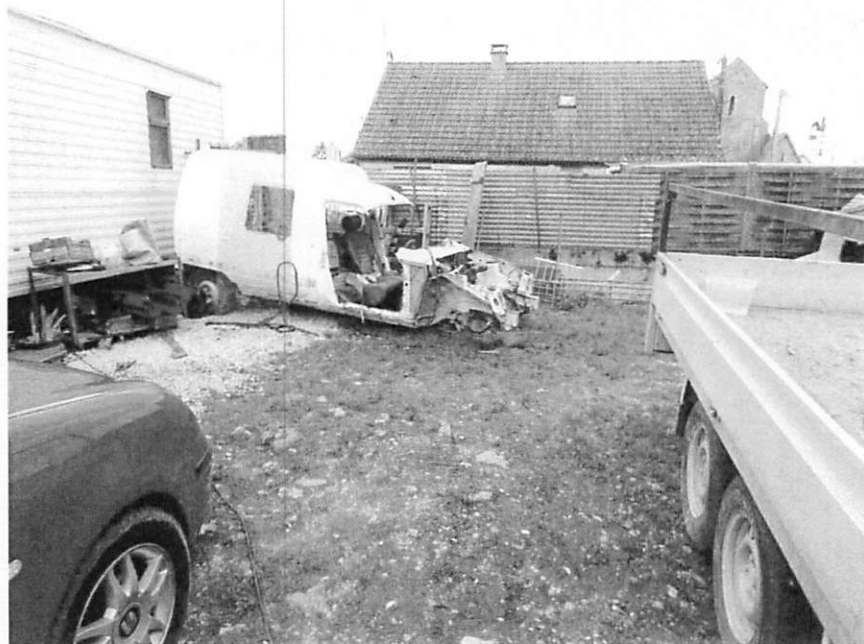
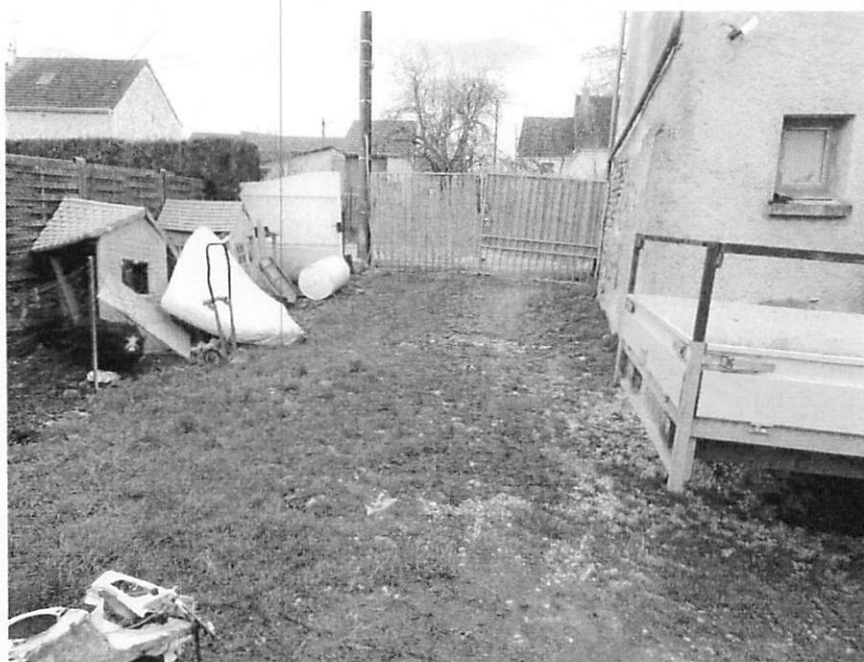
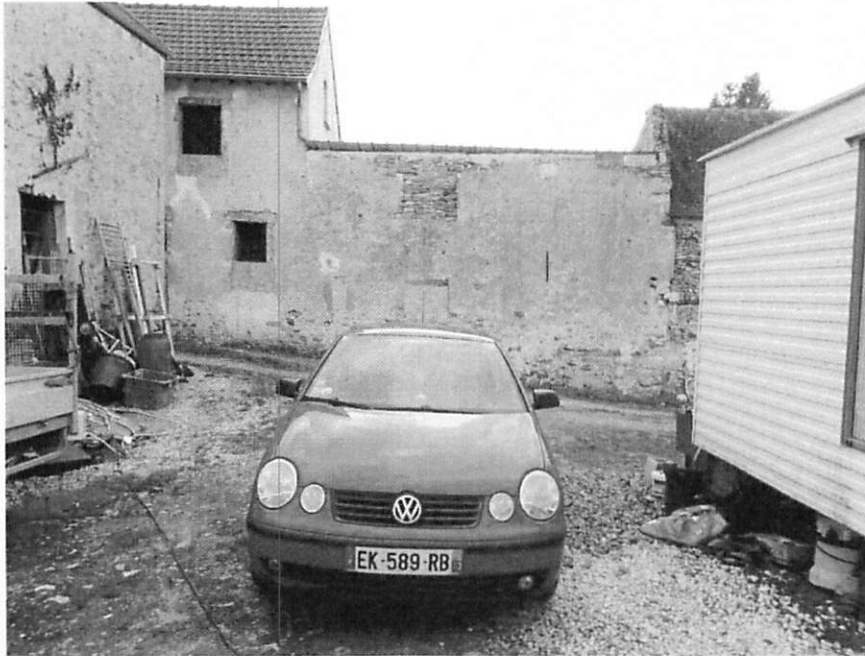
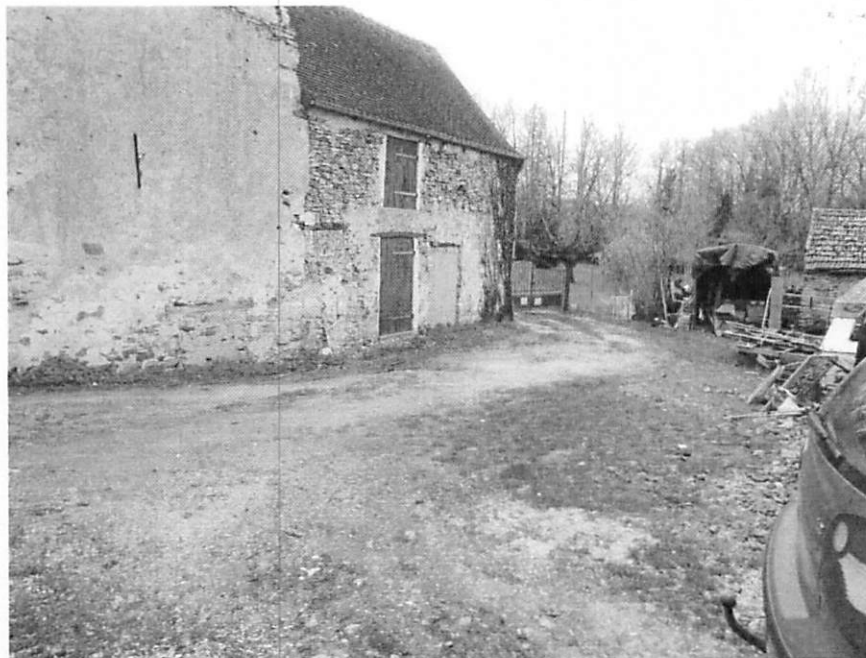
CLICHES PHOTOGRAPHIQUES N°39 A 44

Cour intérieure en terre meuble empierrée, l'ensemble non plan, partiellement recouvert de mauvaises herbes et de cailloux ;

Côté rue, présence d'un portail deux vantaux, métallique, ancien, vétuste et d'une grille métallique ancienne, vétuste, rouillée, l'ensemble en mauvais état ;

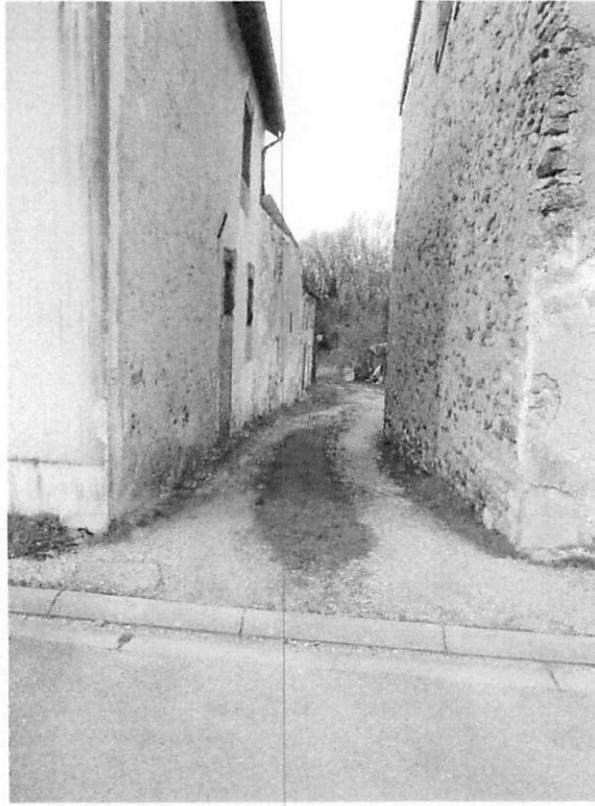
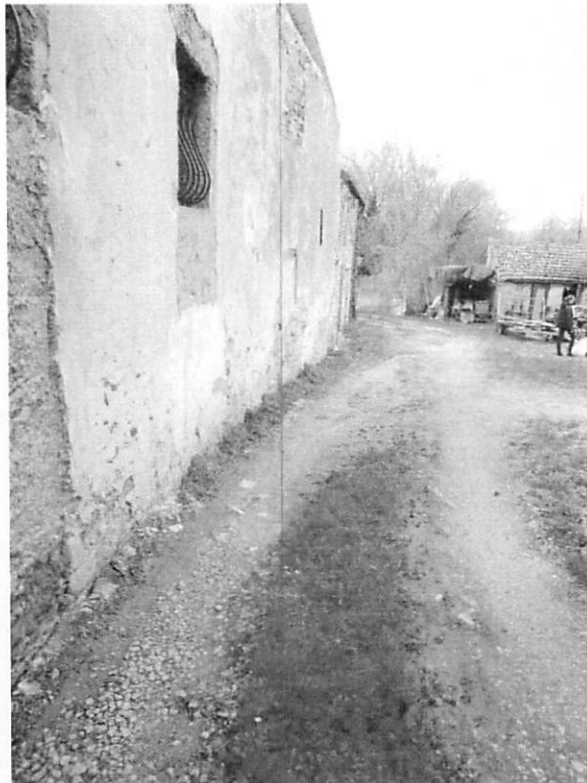
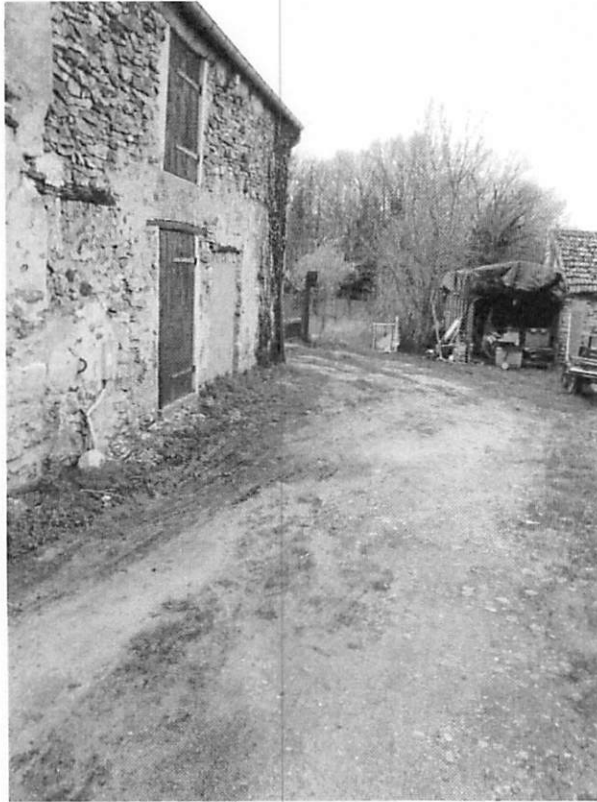
CLICHES PHOTOGRAPHIQUES N°45 A 47

La voie d'accès est en terre meuble empierrée, recouverte de petits cailloux calcaire et de gravillons type ballast, l'ensemble non plan, en état médiocre ;
