PROCES VERBAL DE DESCRIPTION

L'AN DEUX MILLE VINGT-ET-UN

LE TROIS NOVEMBRE

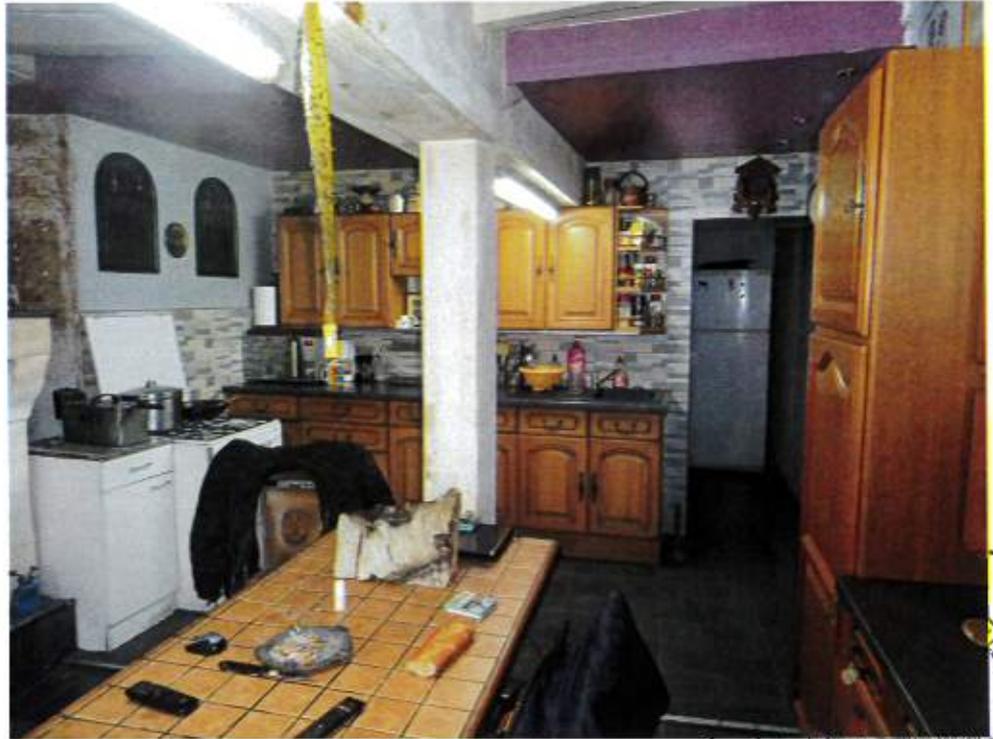
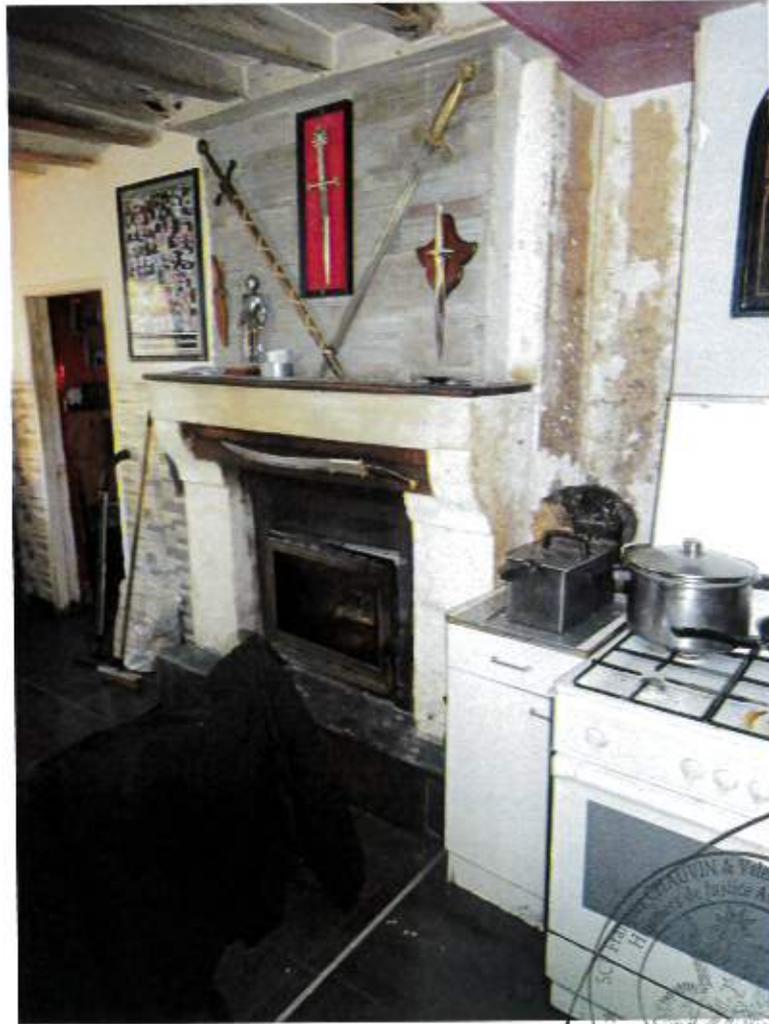
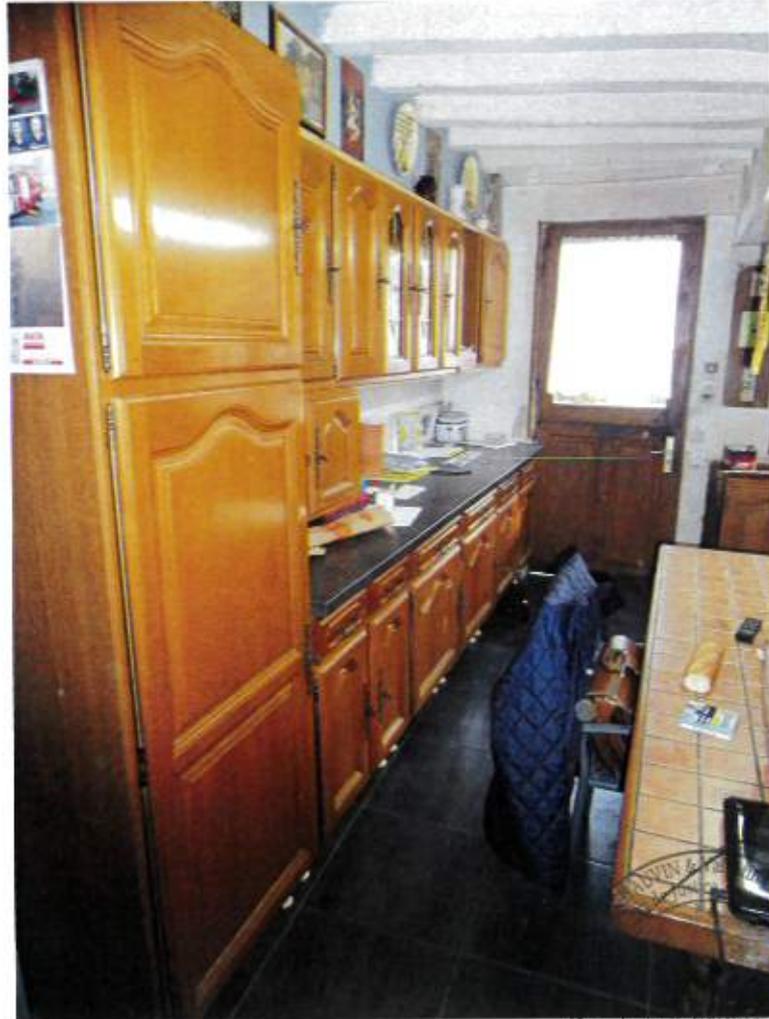
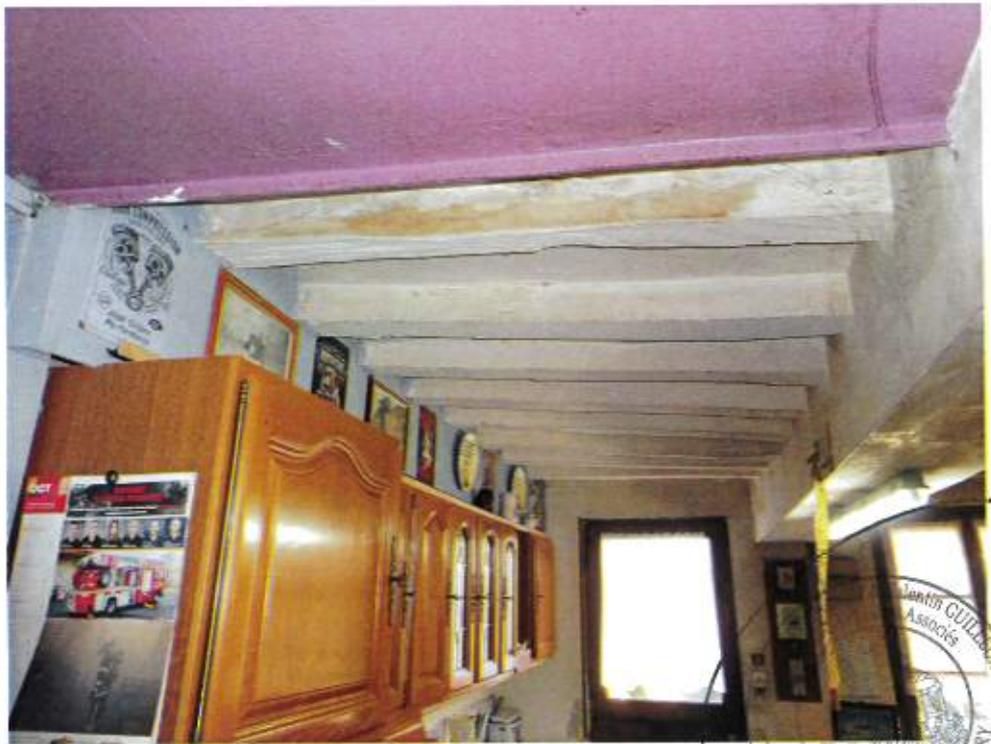
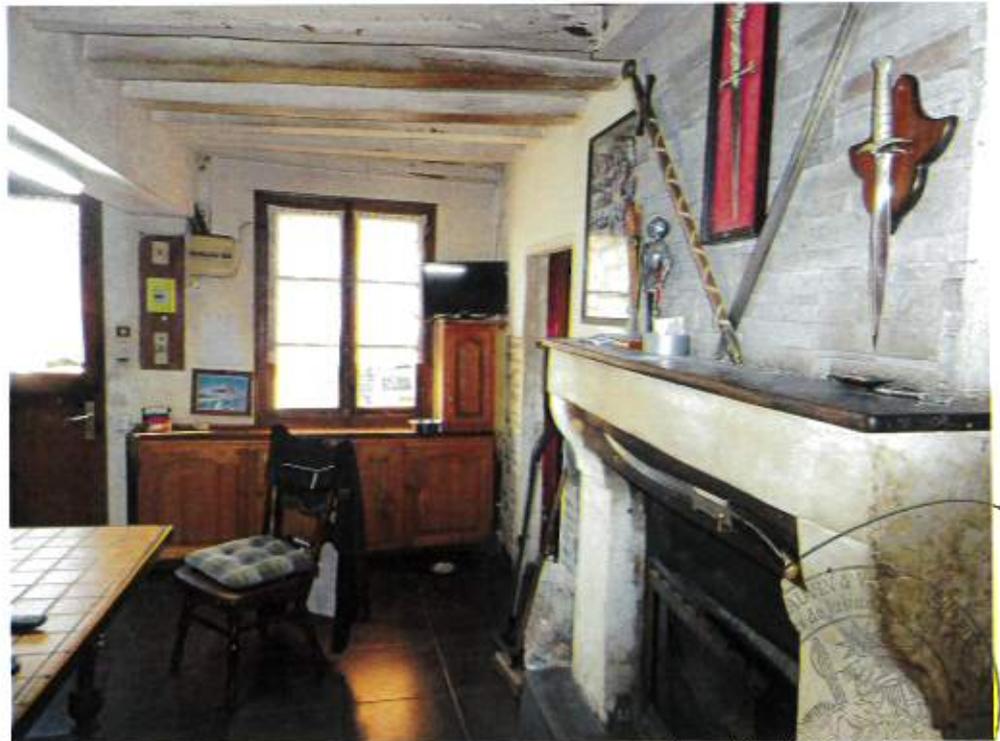
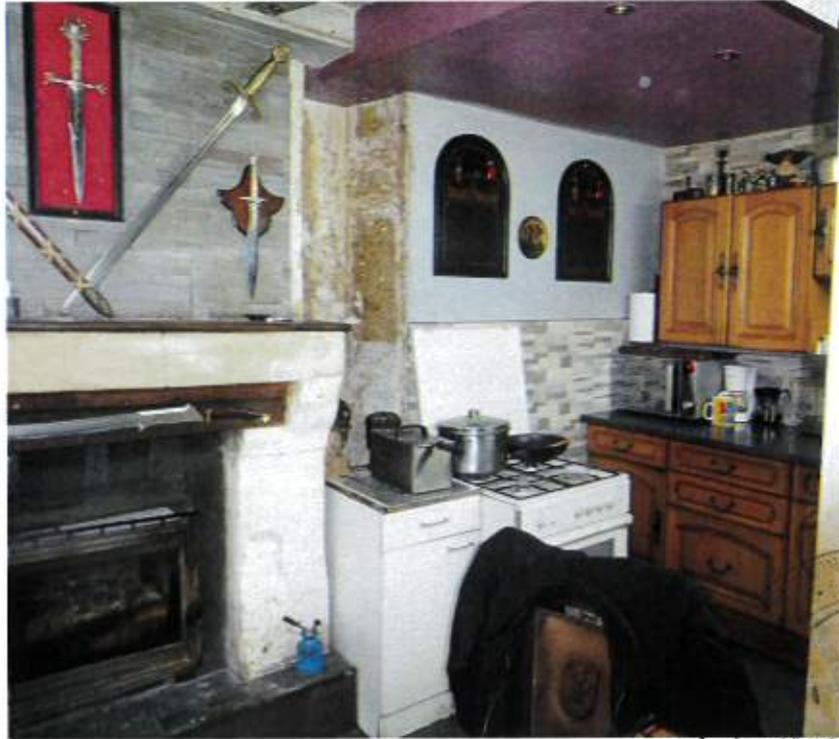
Pour partie, papier fibre de verre recouvert d'une peinture bleue en état d'usage ;

Pour une troisième partie, plâtre peint ancien, dégradé autour de la cheminée ;

Présence d'une ancienne cheminée dont les jambages sont en plâtre recouvert d'une peinture blanche en mauvais état, dégradée ;

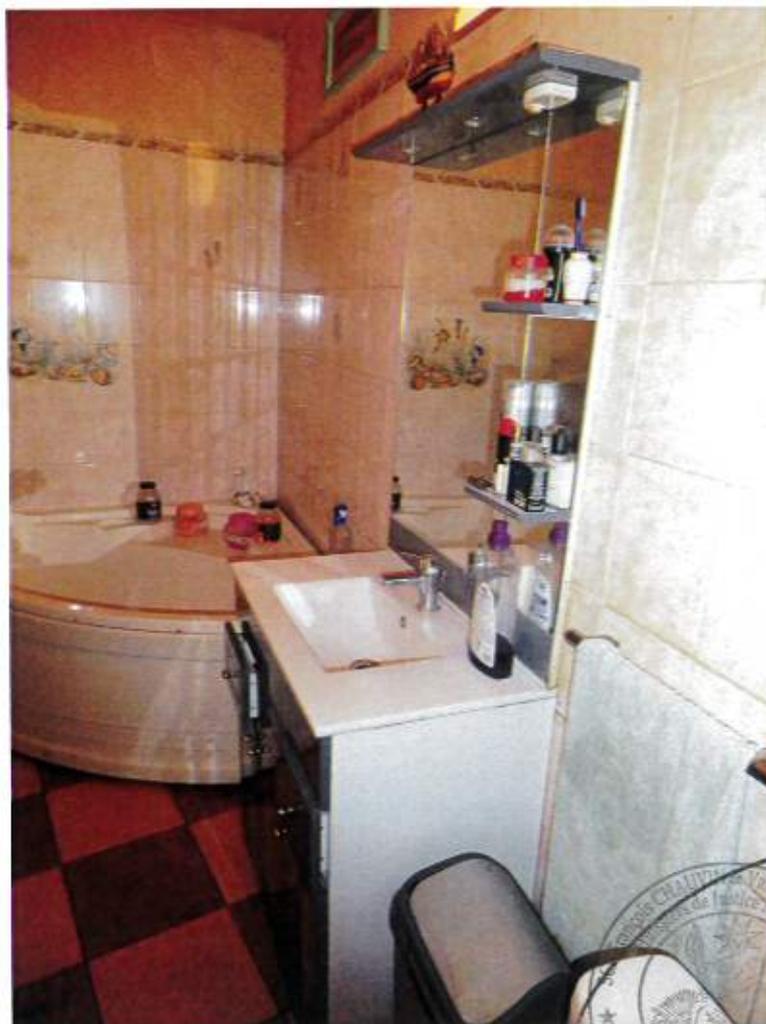
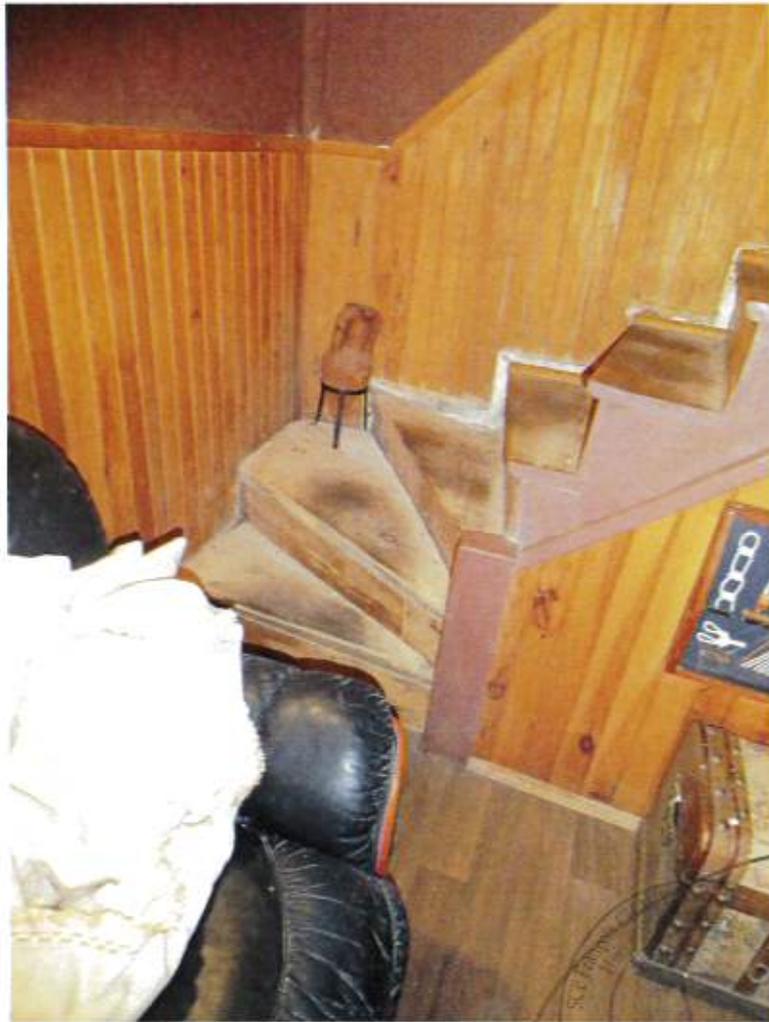
CLICHES PHOTOGRAPHIQUES N°20 ET 21

On y accède à l'aide d'un escalier dont les marches et contremarches sont en bois, l'ensemble est ancien, à l'état brut, les premières marches sont à l'état brut, ont été refaites et présentent un jeu important ;

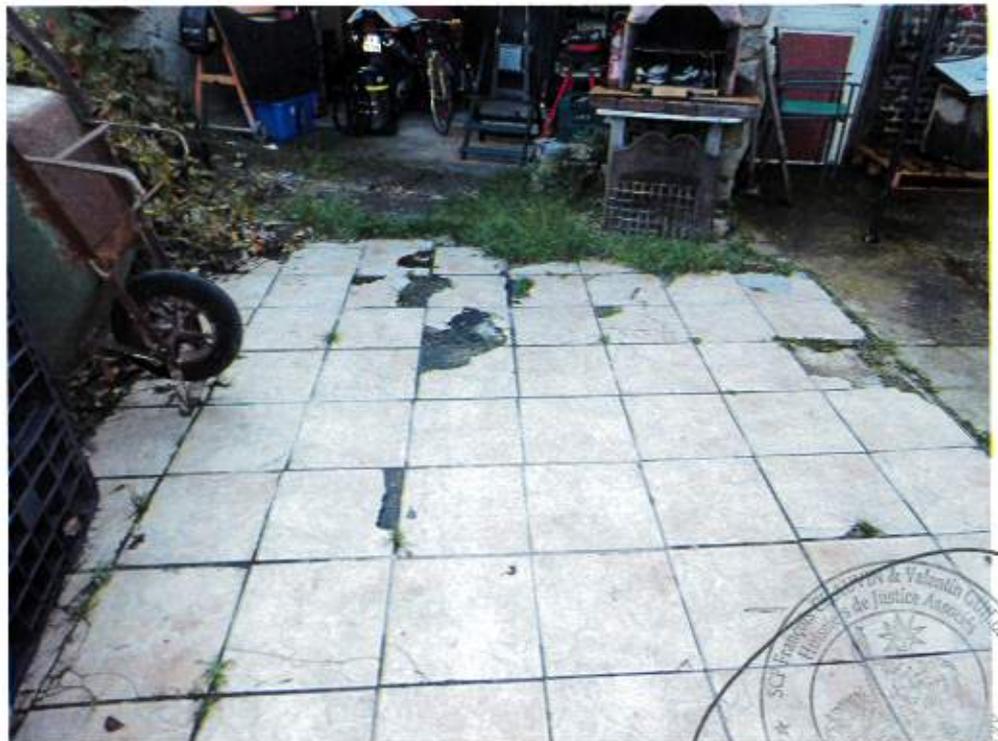
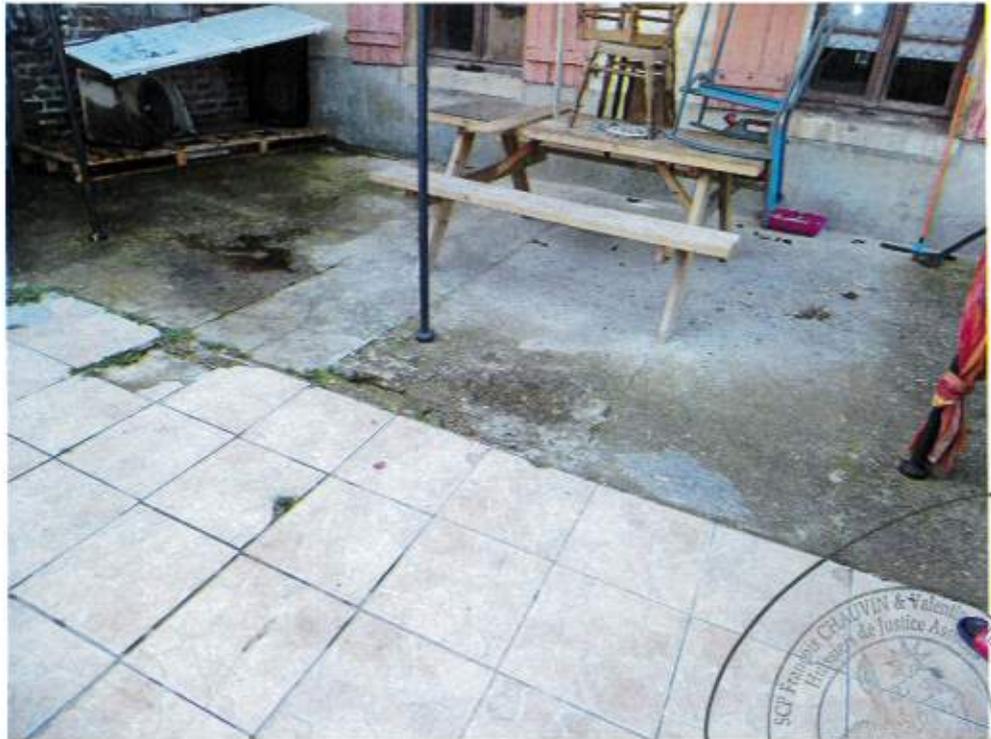
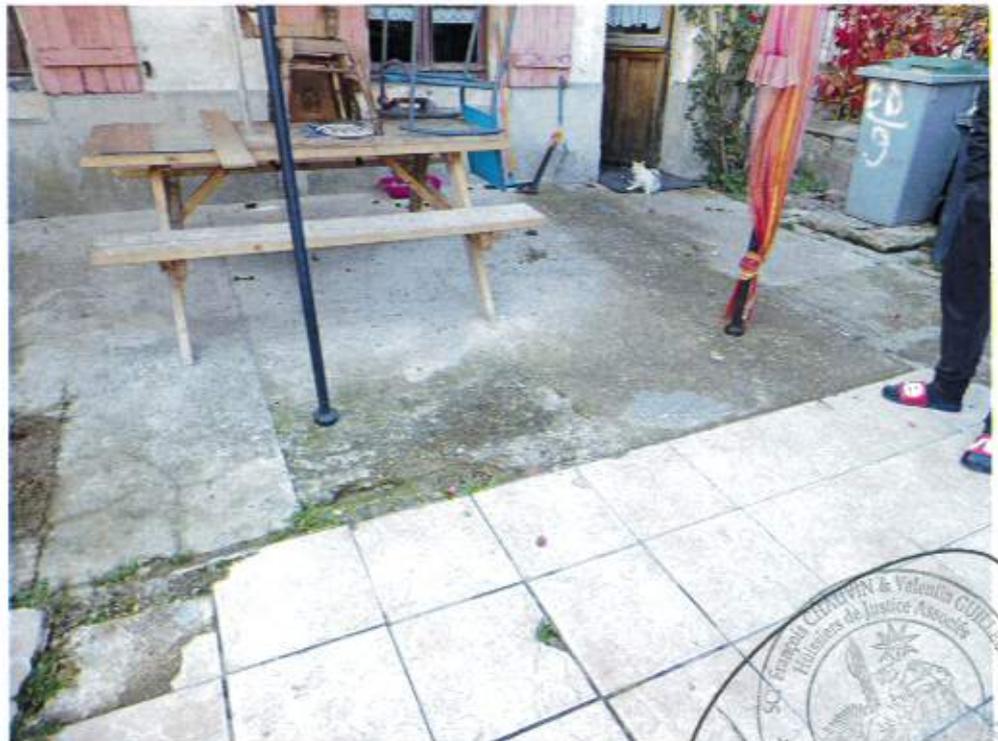
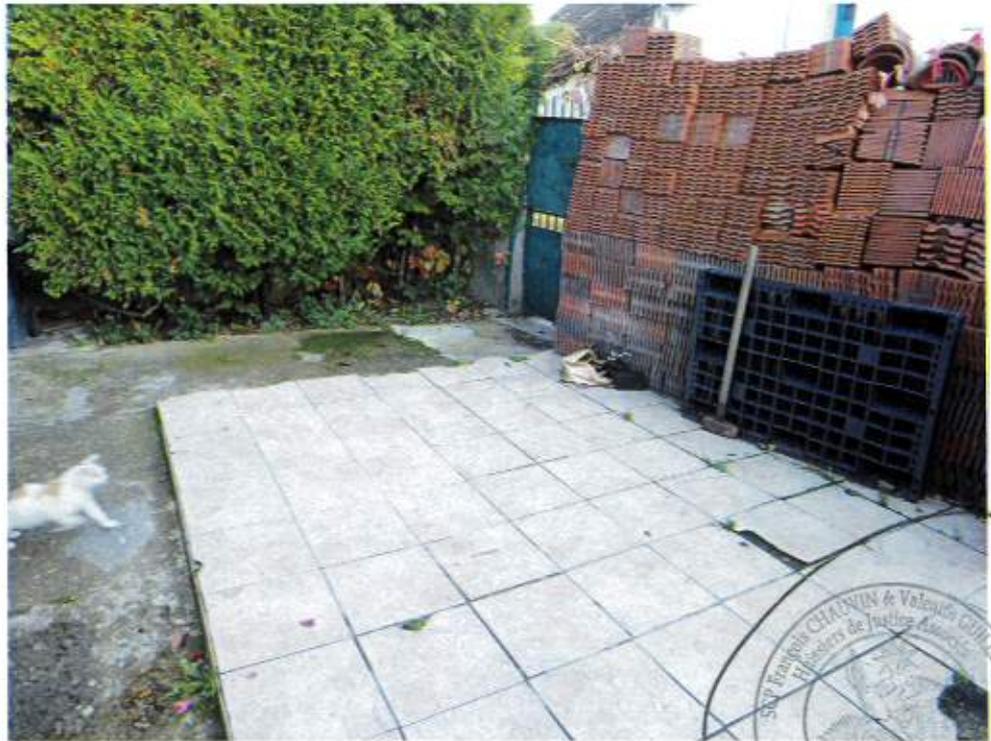
CLICHES PHOTOGRAPHIQUES N°45 A 48

Côté rue du Tarn, présence d'une cour intérieure recouverte pour partie d'une dalle de béton ancienne, fortement érodée ;

Je constate la présence d'une petite terrasse recouverte d'un carrelage à motifs, présence de nombreuses dégradations dans le carrelage ;

Le long de la rue, présence d'un muret d'enceinte recouvert d'un enduit ciment, l'ensemble est ancien. Le chapeau présente des dégradations. Surmontant l'ensemble, grille métallique ancienne, noyée dans une vigne ;

Je constate la présence d'un petit portillon en métal ancien, usagé, recouvert d'une peinture rouillée, dégradée ;

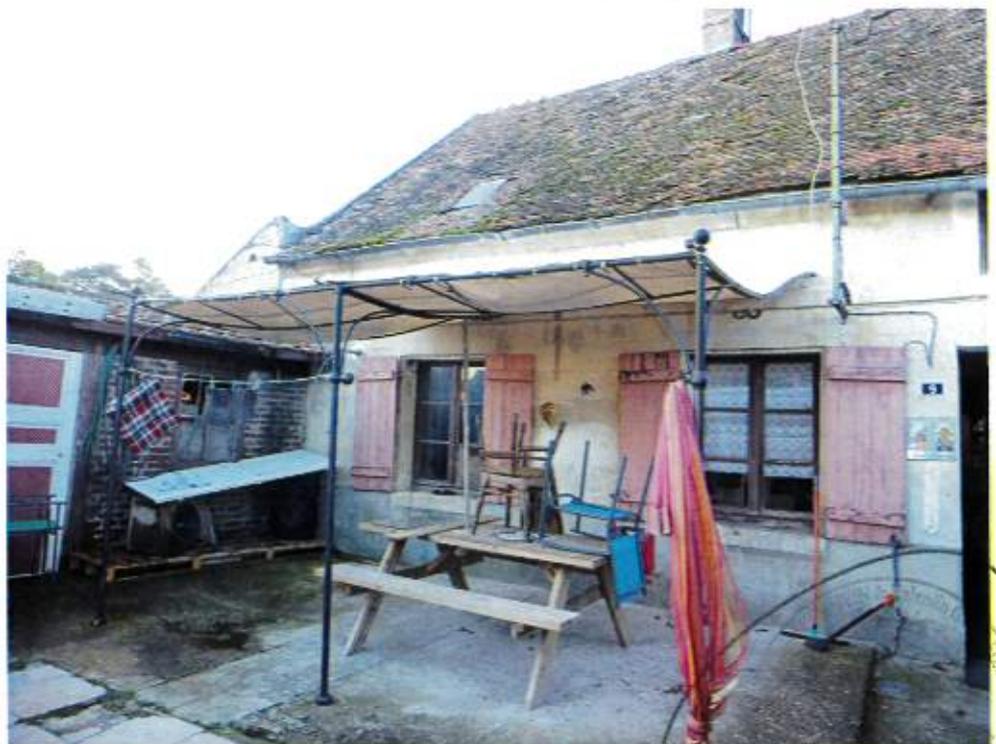
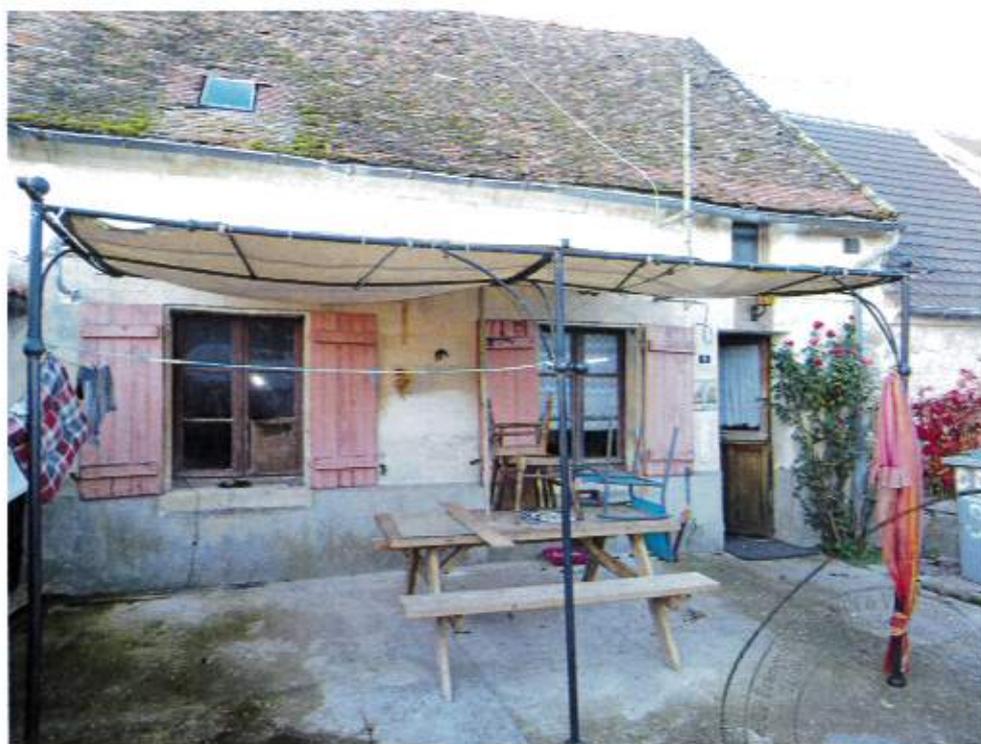
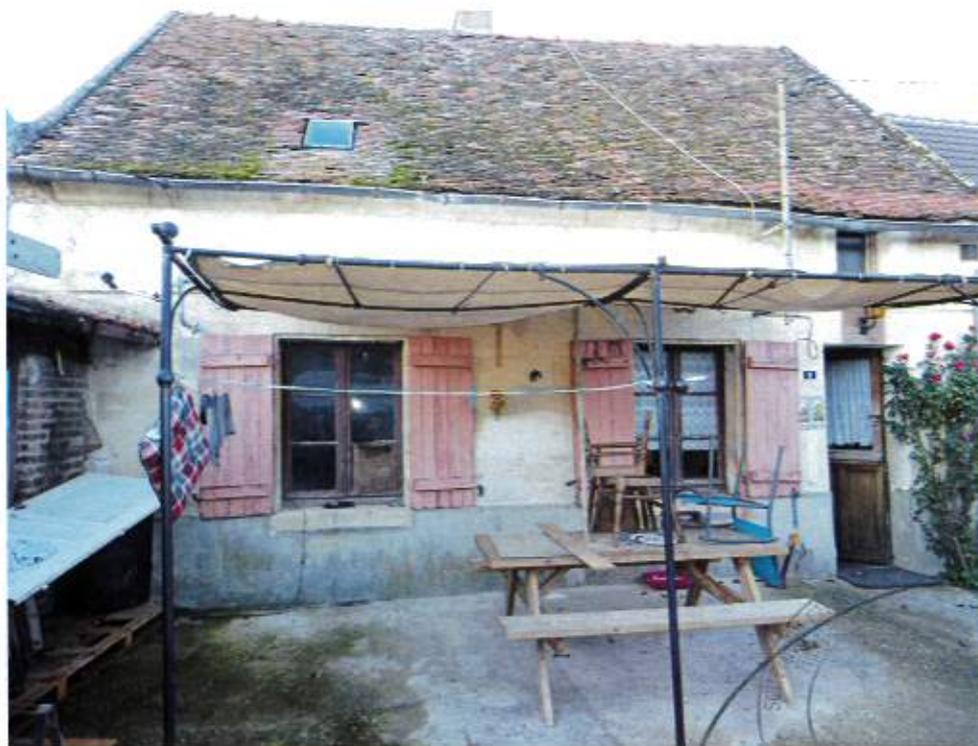
CLICHES PHOTOGRAPHIQUES N°49 A 51

Gouttière et descente de gouttière en zinc, la gouttière est déformée, les colliers sont rouillés ;

La toiture est en petites tuiles plates anciennes, usagées, présence de mousse, de nombreuses tuiles sont absentes ;
Les tuiles de faitage sont en état d'usage en partie gauche et en bon état en partie droite ;

Présence de deux paires de volets en bois, l'ensemble ancien, vétuste, la peinture est dégradée ;

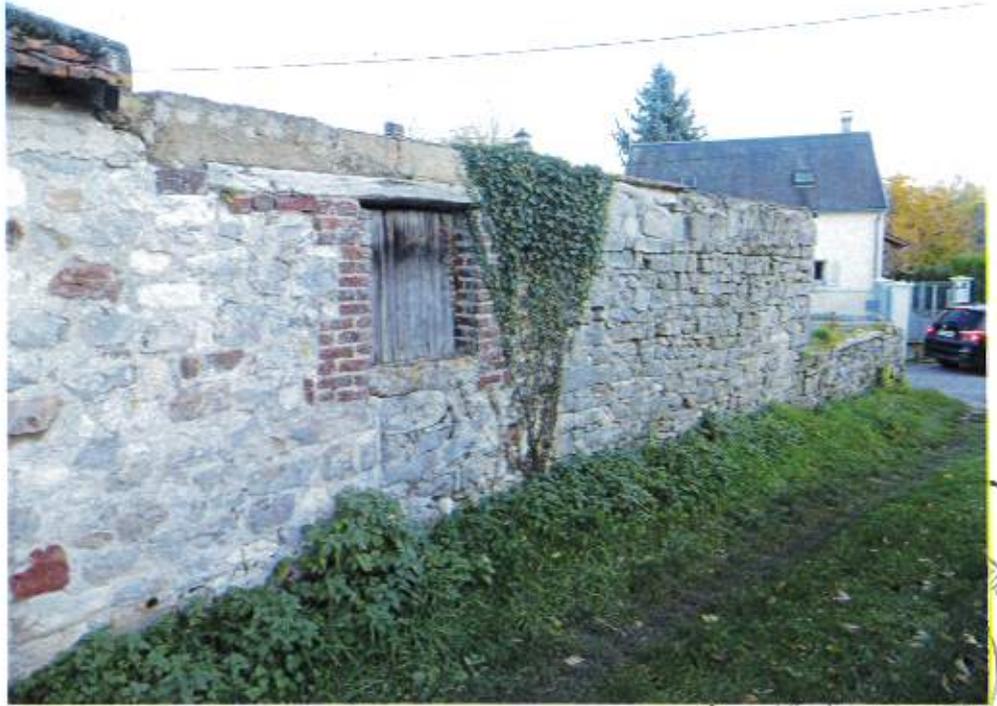
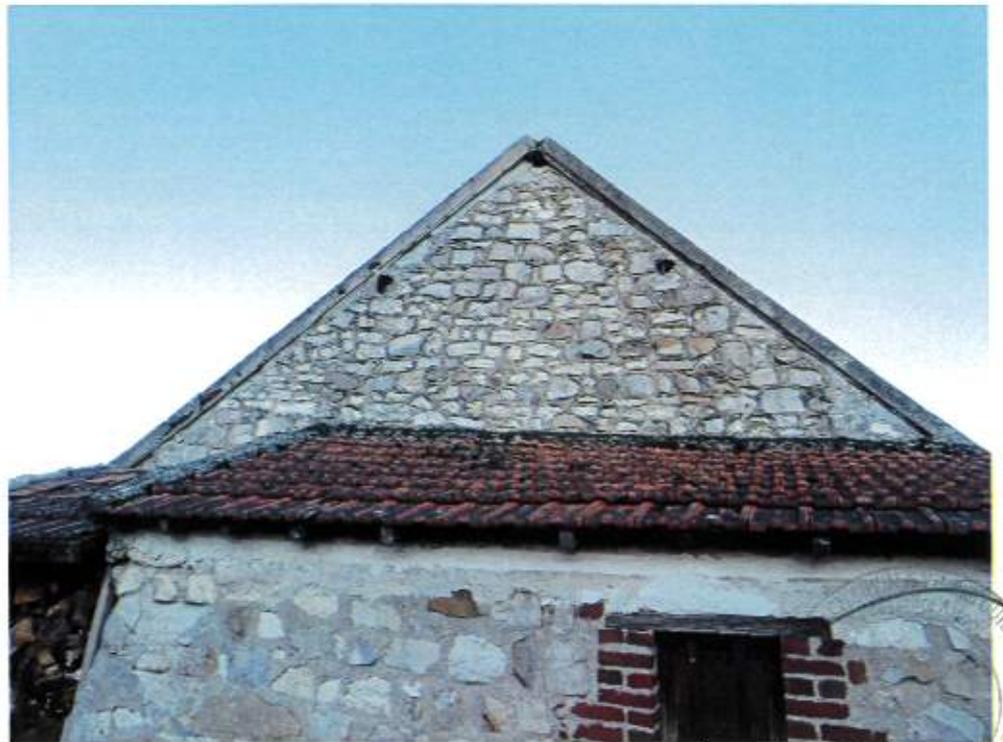
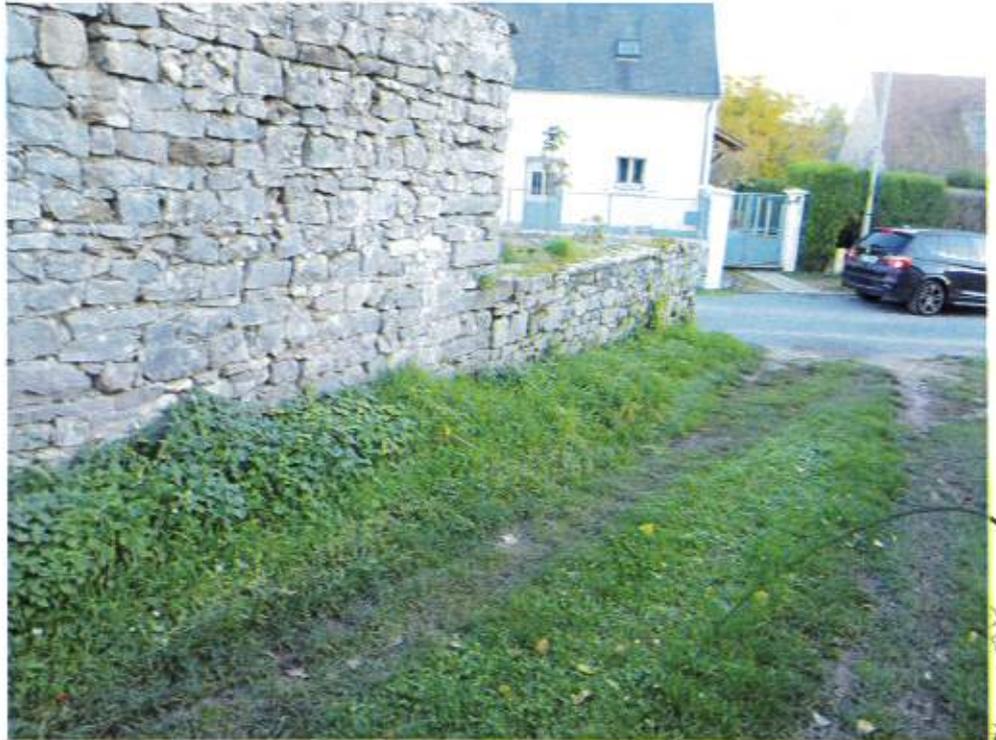
CLICHES PHOTOGRAPHIQUES N°56 A 58

A la suite de la façade de l'appentis et de l'atelier en pierres jointoyées au plâtre, les joints sont en partie disparus ;
