PROCES VERBAL DE DESCRIPTION

Me suis rendu ce jour, Commune de CHARLY SUR MARNE (Aisne), 49 Rue de Rudenoise, parcelles cadastrées section AB 303, AB 308 et AB 313 pour une contenance totale de 6 ares ainsi que dans la cour commune cadastrée section AB n°309, lieudit Rudenoise, pour une contenance de 1 are 68 centiares, à l'effet de procéder à la description exacte et détaillée des biens qui y sont situés appartenant à

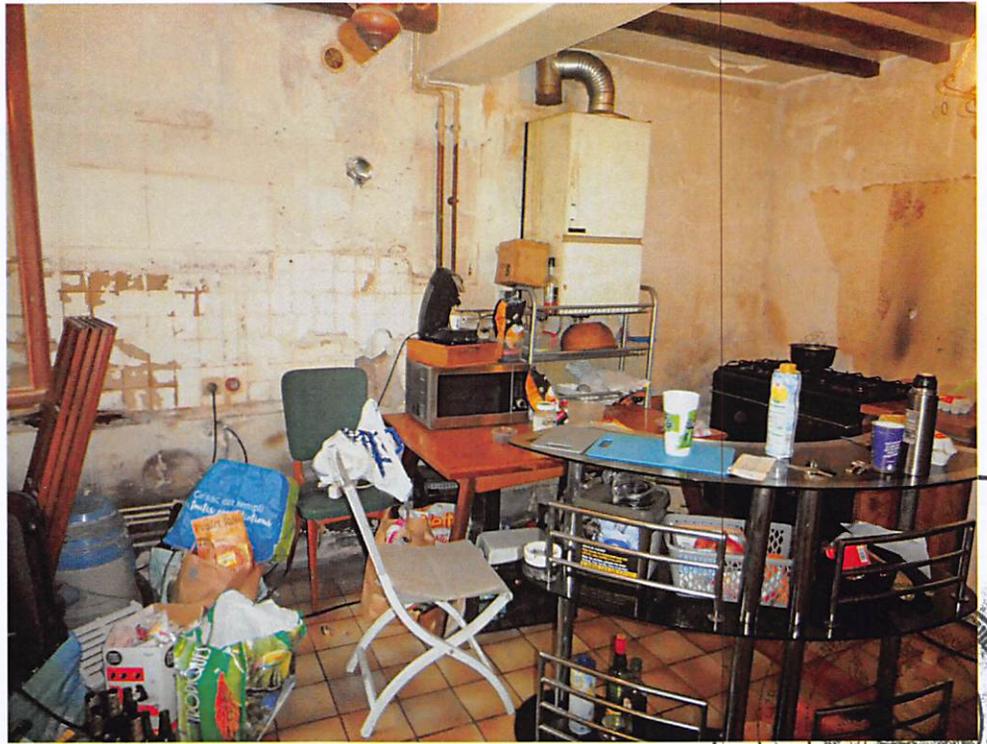
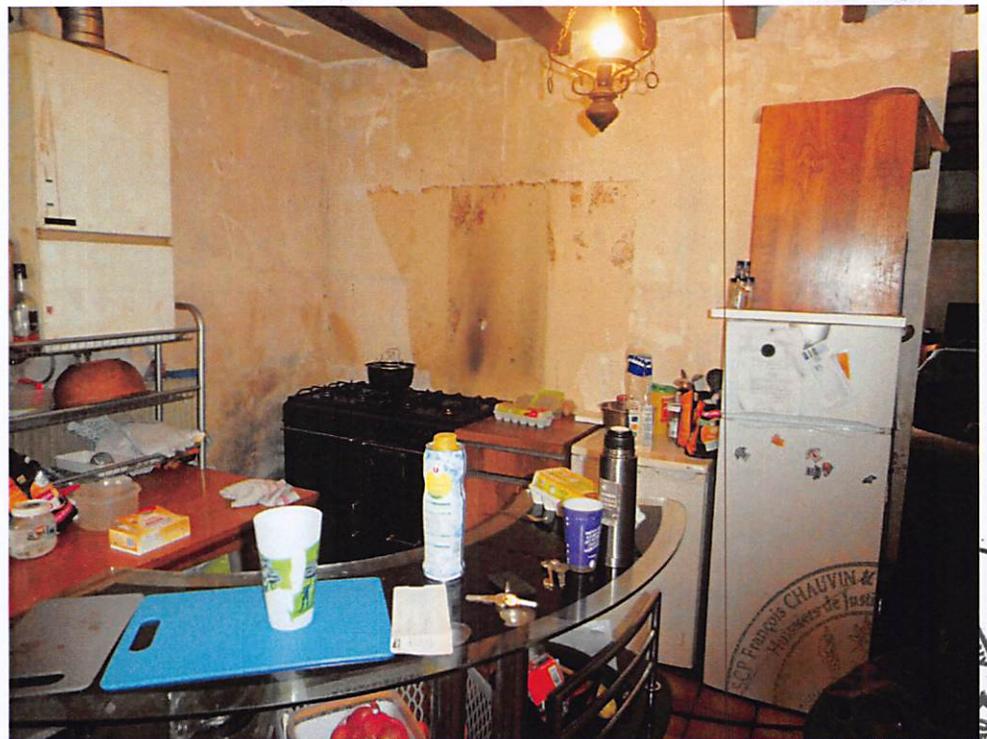
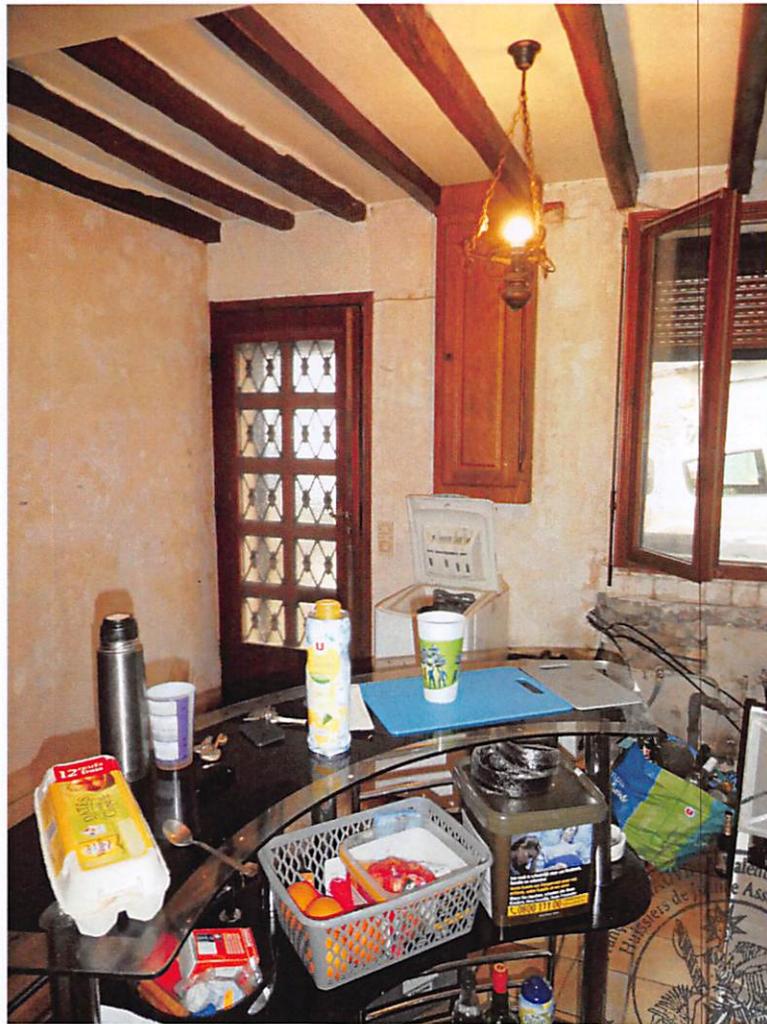
CLICHES PHOTOGRAPHIQUES N°1 A 5

Carrelage flammé ancien, en état d'usage. Je constate que la dalle est affaissée ;

Un radiateur en tôle recouvert d'une peinture crème usagée, en mauvais état. Il est équipé d'un robinet thermostatique usagé, sale ;

Présence d'une chaudière murale ancienne, hors d'usage ;

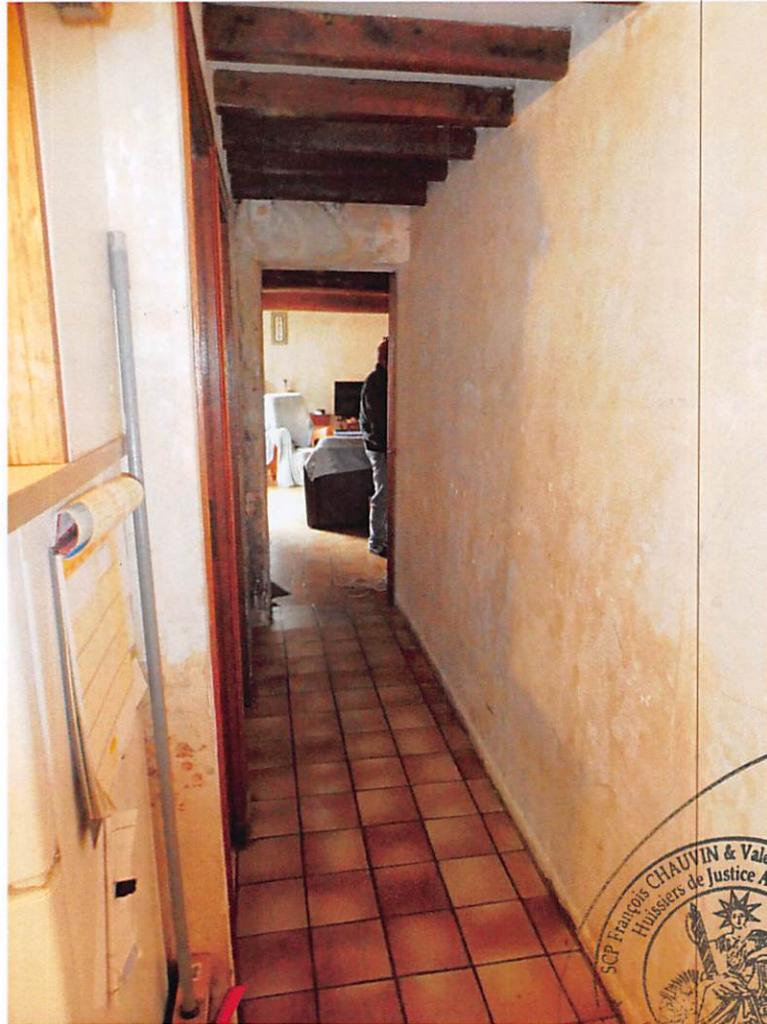
CLICHES PHOTOGRAPHIQUES N°6 ET 7

Carrelage identique à la cuisine, ancien, en état d'usage, non plan ;

Plâtre brut avec présence de moisissures ;

Un interrupteur cassé hors d'usage ;

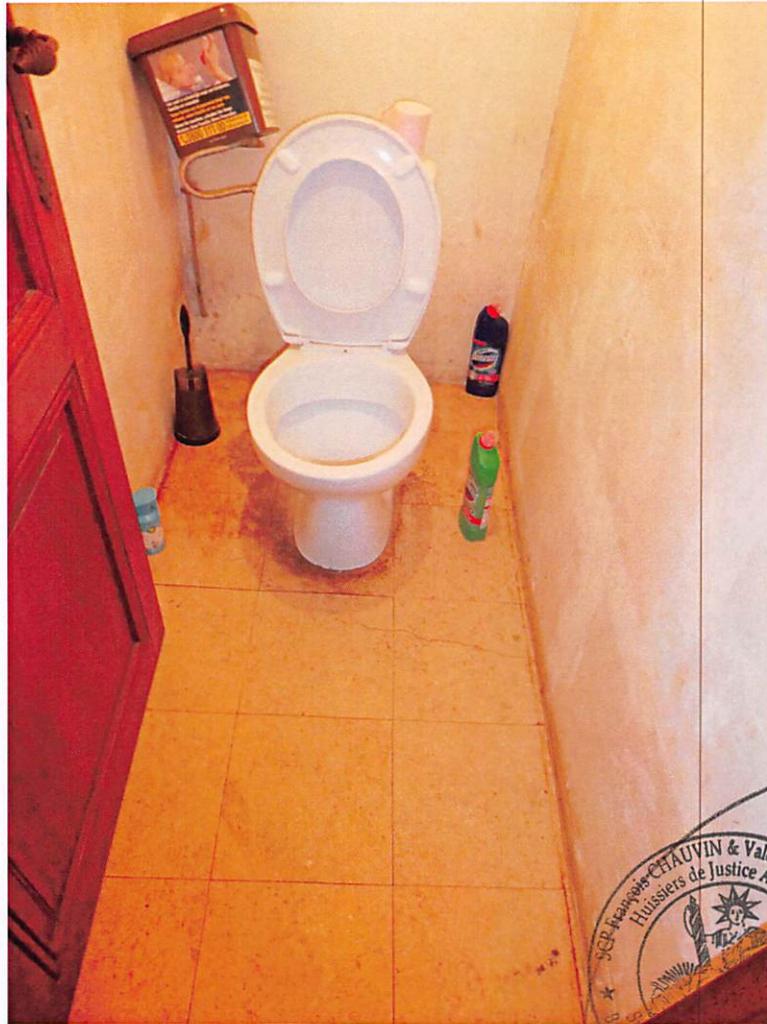
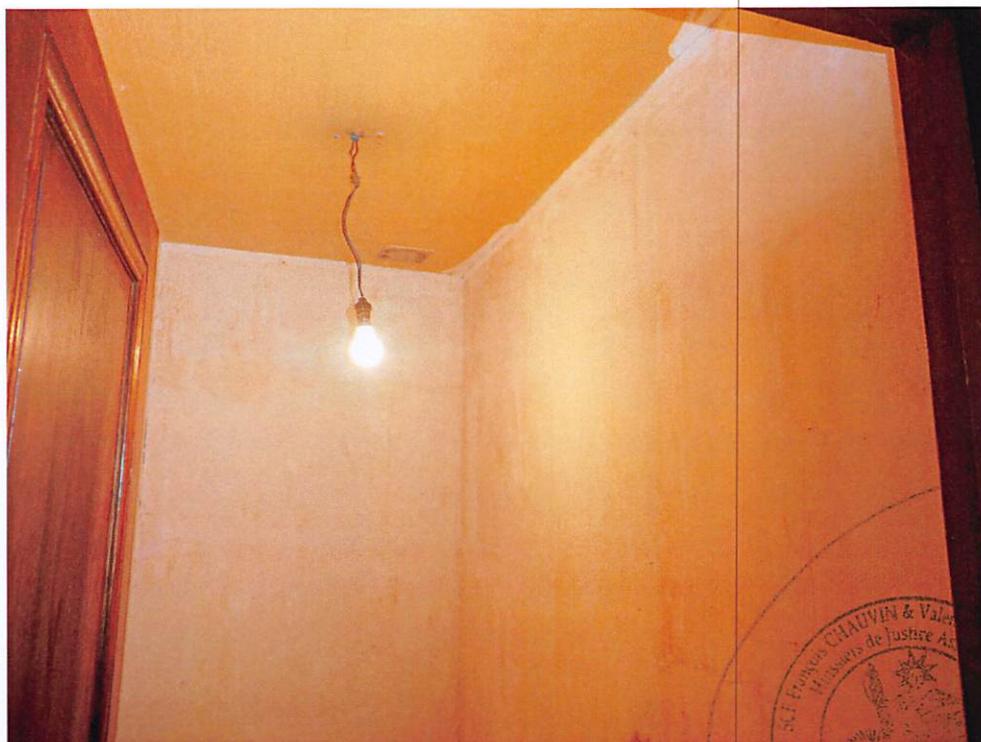
CLICHES PHOTOGRAPHIQUE N°8 ET 9

Carrelage moucheté fortement noirci autour de la cuvette, présence d'une fissure dans deux carreaux ;

Cette pièce dispose d'une porte en bois verni à caissons en bon état. Poignée béquille métallique. Rive-bloc en état de fonctionnement, serrure avec clé, la serrure est bloquée ;

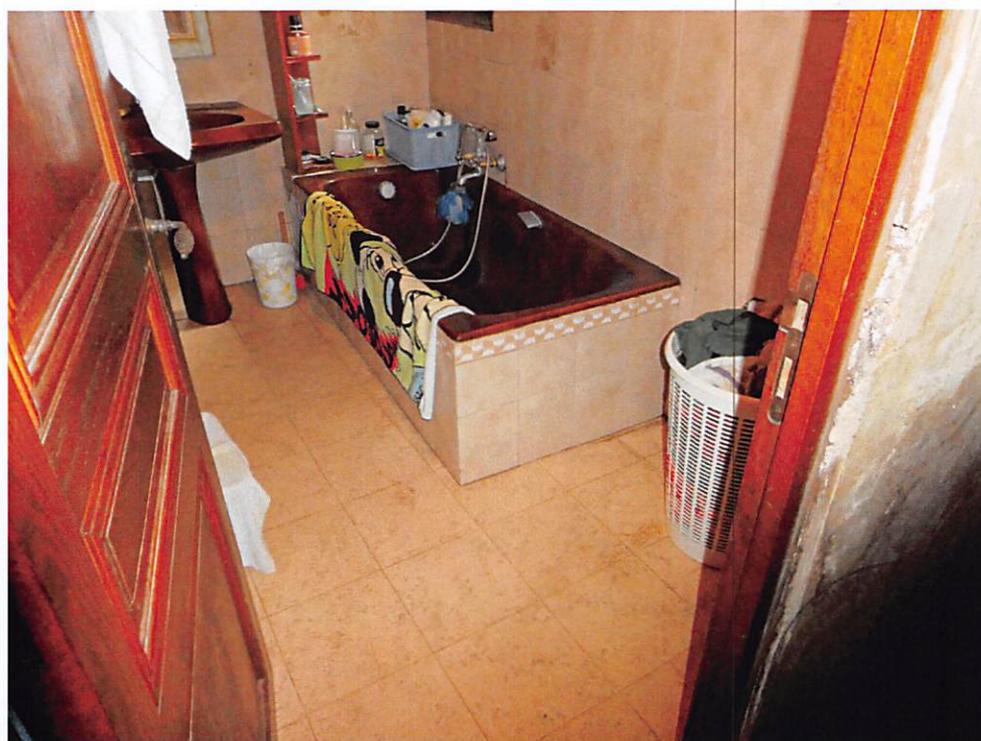
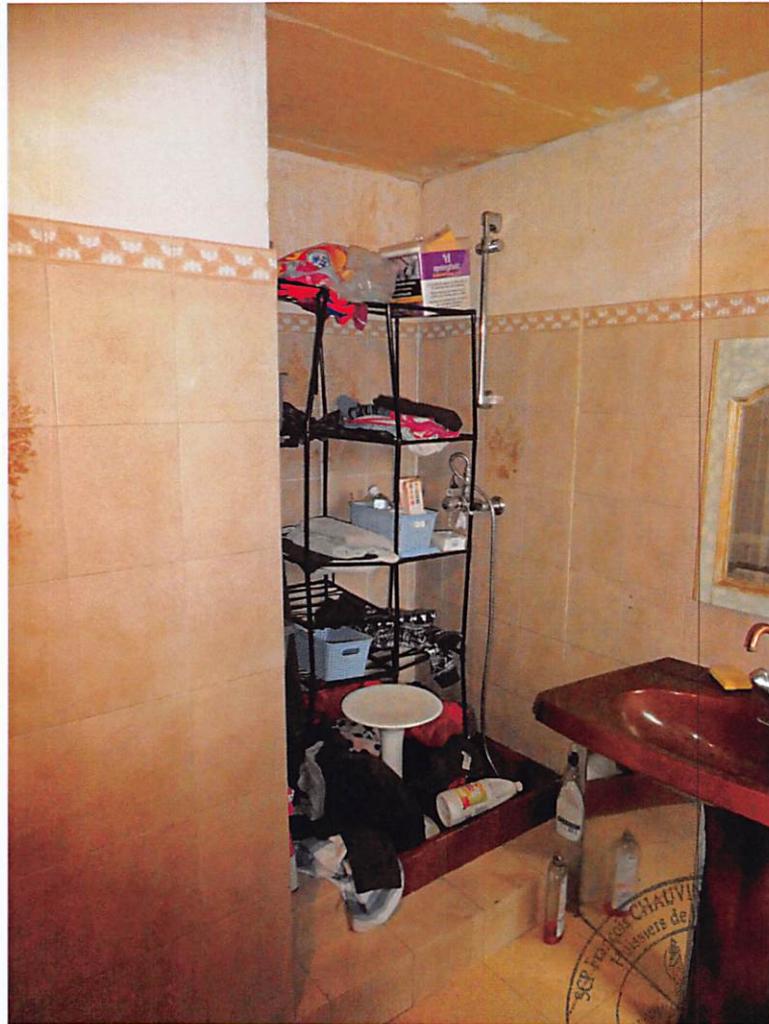
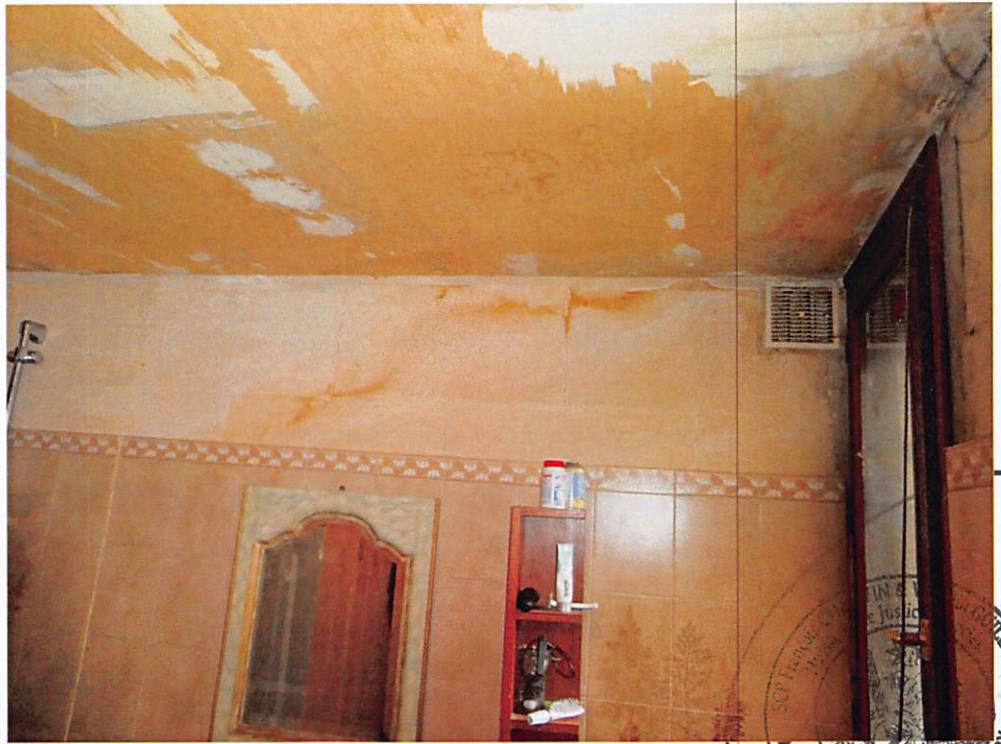
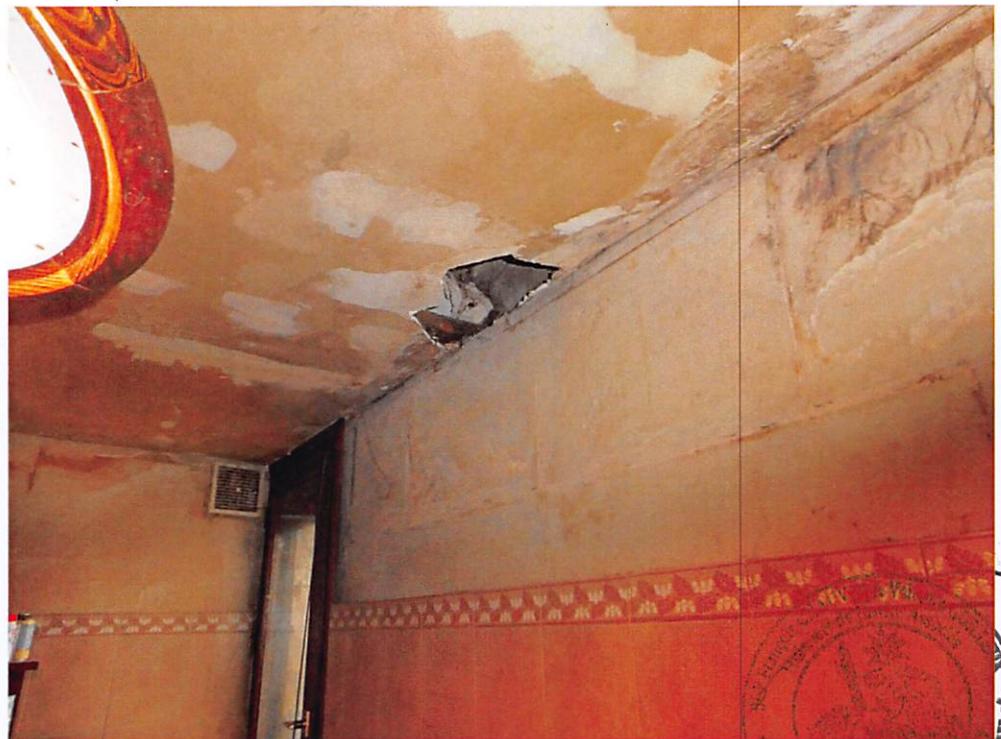
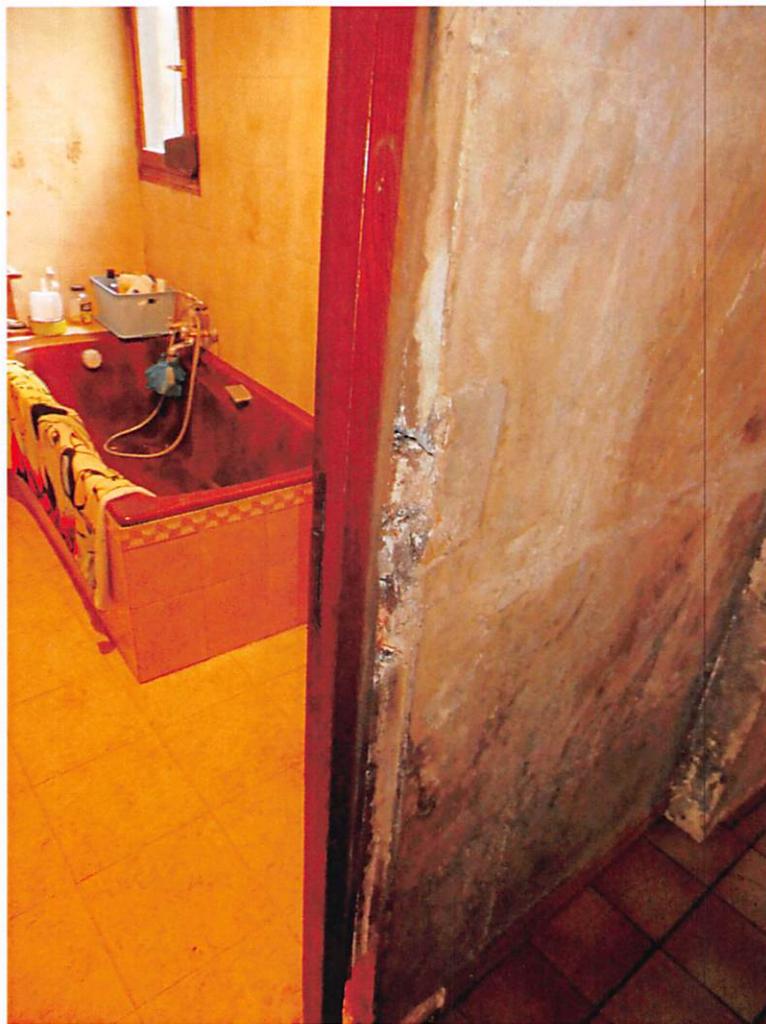
CLICHES PHOTOGRAPHIQUES N°10 A 15

Placoplâtre à l'état brut en mauvais état, présence d'un important trou ;

Un convecteur électrique ancien, hors d'usage ;

Cette pièce est éclairée à l'aide d'une fenêtre un vantail, montants PVC blanc, double vitrage, en bois verni, le vernis extérieur est usagé, le montant inférieur est vermoulu, en très mauvais état ;
Il est équipé d'un volet roulant avec cordon à enrouleur. Le volet roulant ne fonctionne pas ;

Je constate enfin, le long du chambranle de la porte d'entrée, la présence d'importantes dégradations dans les carreaux de plâtre. Le chambranle n'est plus fixé au sol ;

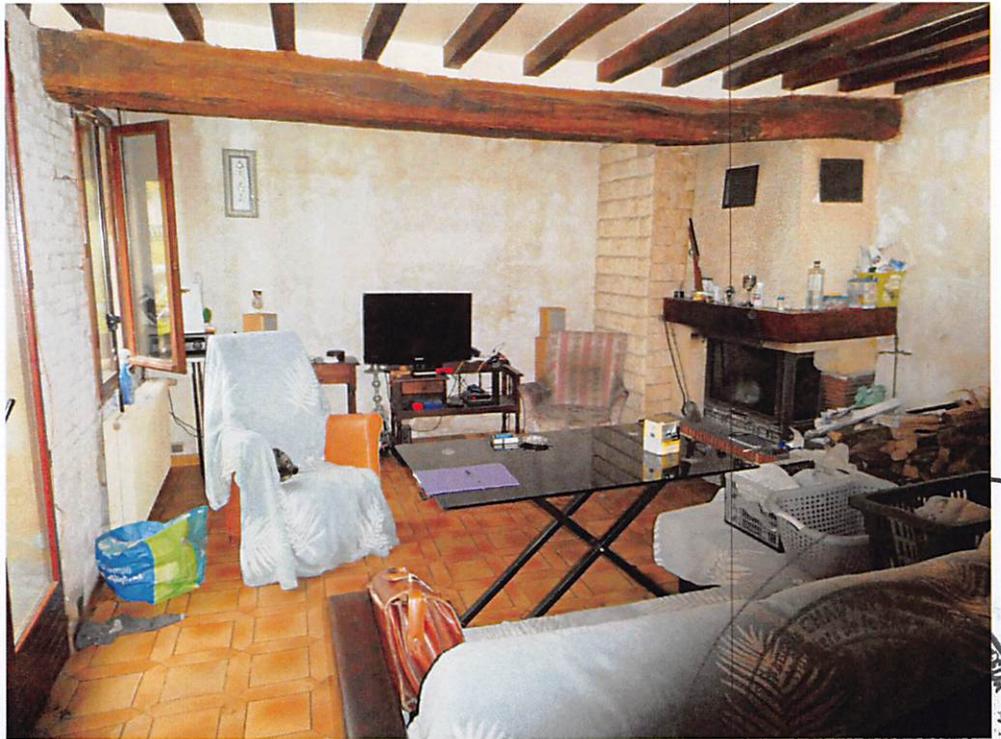
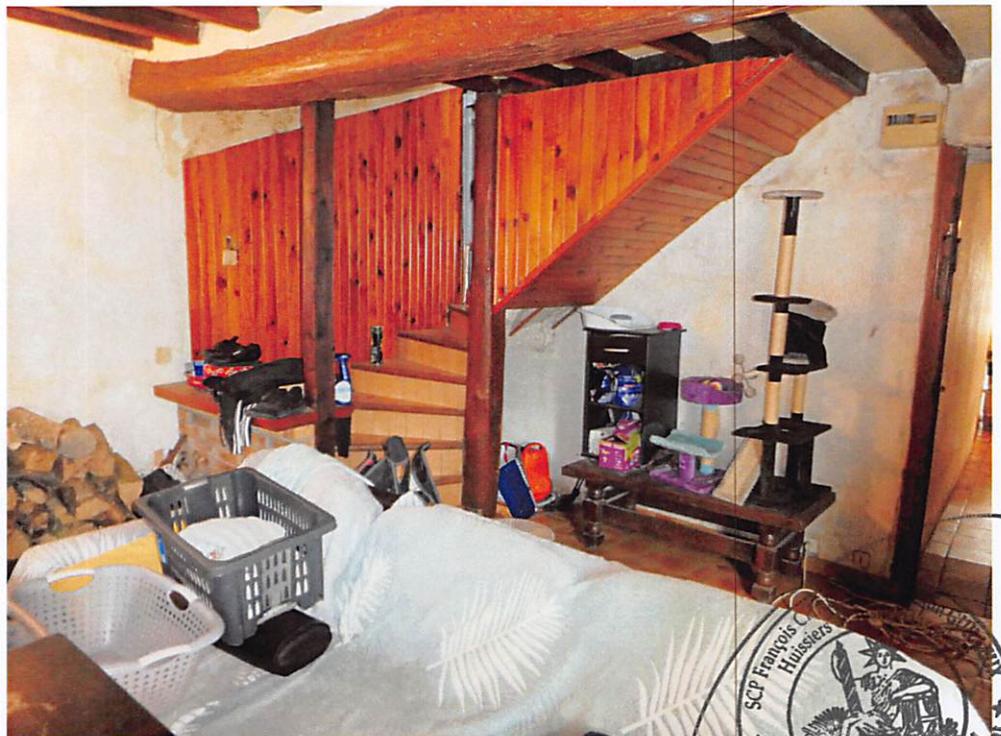
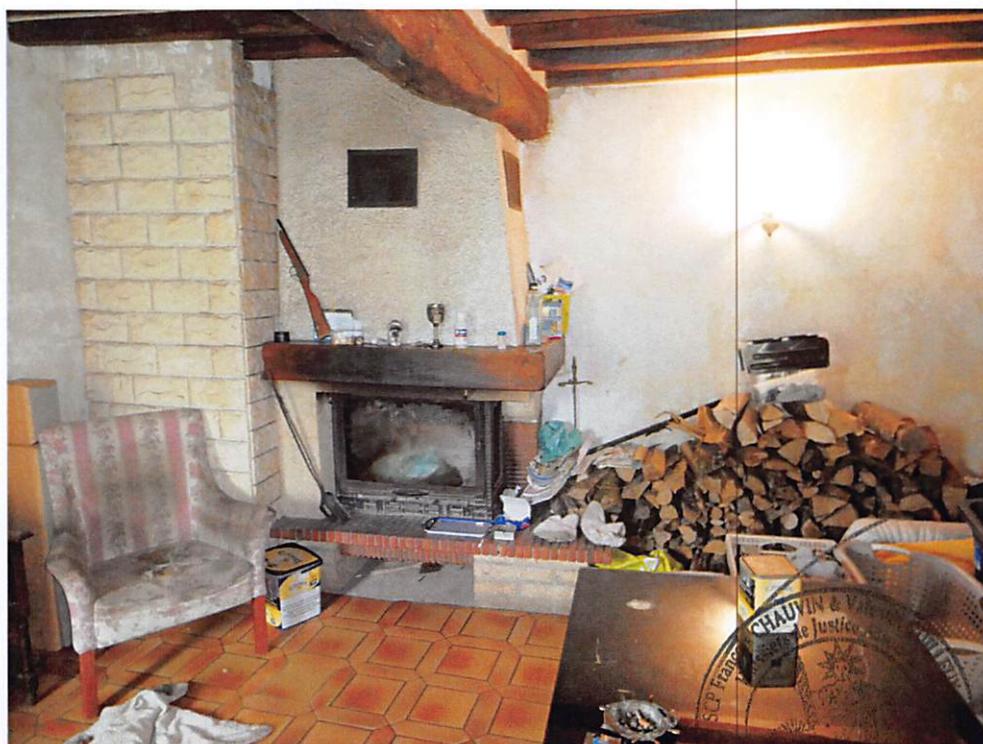
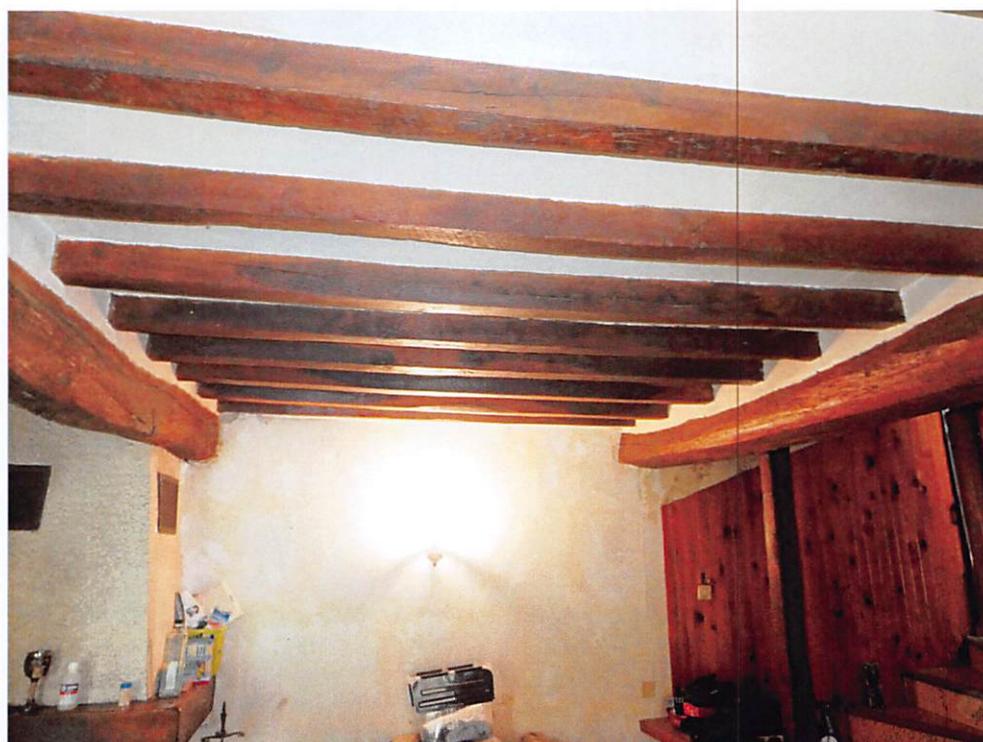
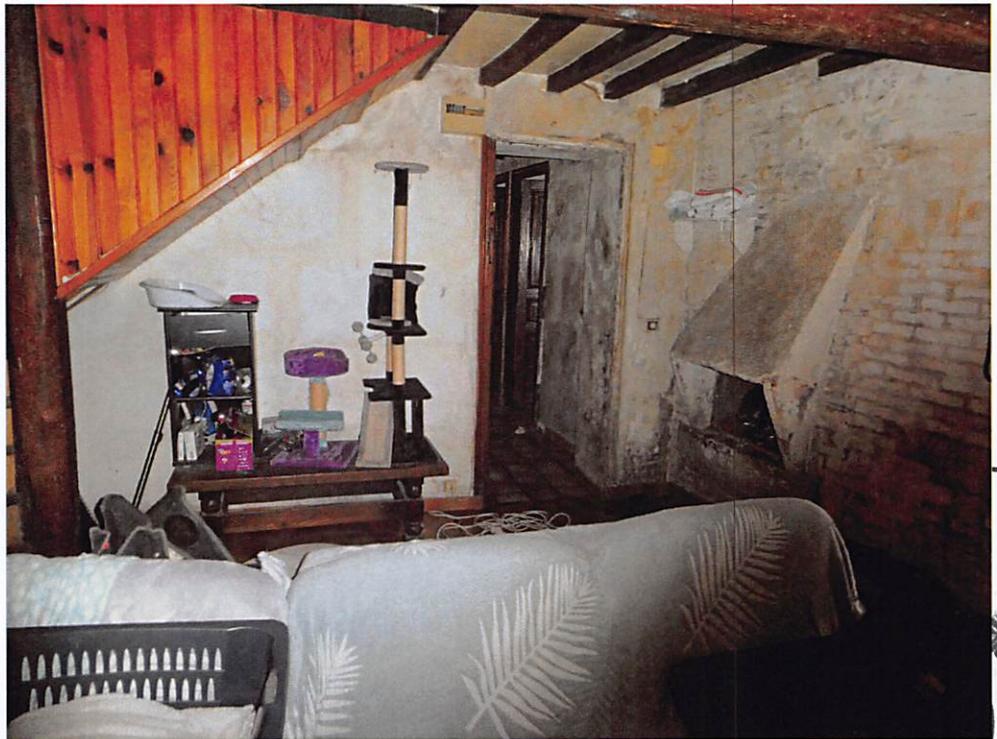
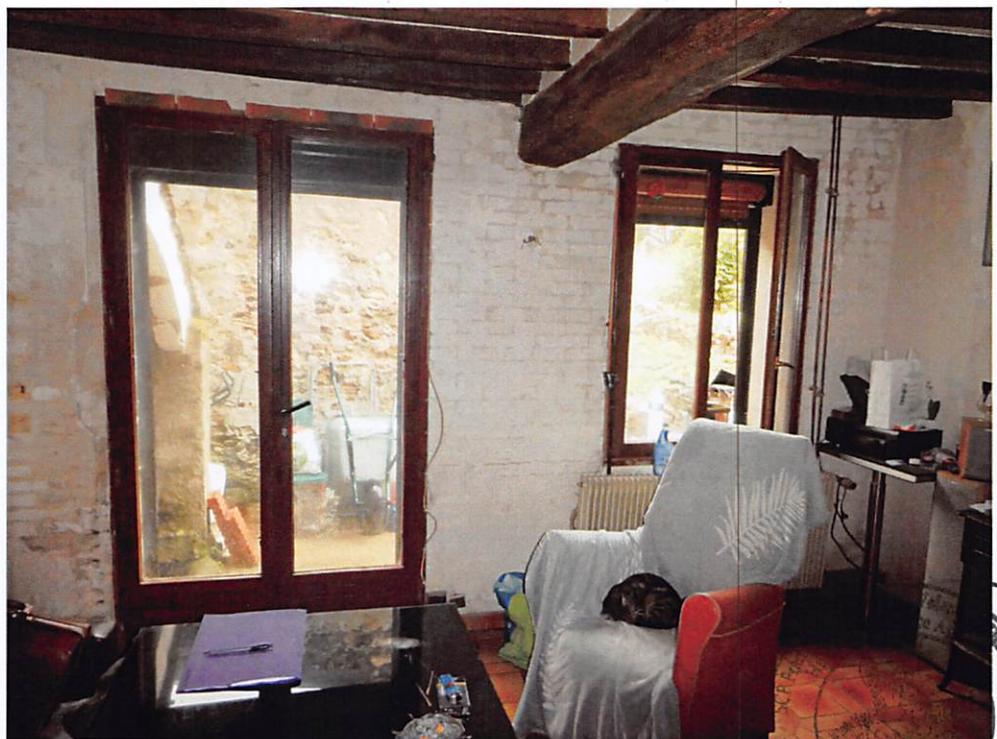
CLICHES PHOTOGRAPHIQUES N°16 A 21

Quatre interrupteurs simples dont un hors d'usage ;

Je constate la présence d'une hotte recouverte d'un crépi fortement noirci, sale. Le manteau de la cheminée est en chêne verni en parfait état ;

Cette pièce est éclairée à l'aide d'une porte-fenêtre deux vantaux, montants en bois, double vitrage, munie d'une poignée béquille métallique. Le rive-bloc fonctionne avec difficulté ;

Le vernis extérieur est usagé, en mauvais état ;

Il fonctionne à l'aide d'un interrupteur double en état de fonctionnement avec fil volant grossièrement fixé à l'aide de clous cavaliers ;

Présence d'un volet roulant en PVC imitation bois et profilé aluminium, le volet roulant est hors d'usage ;

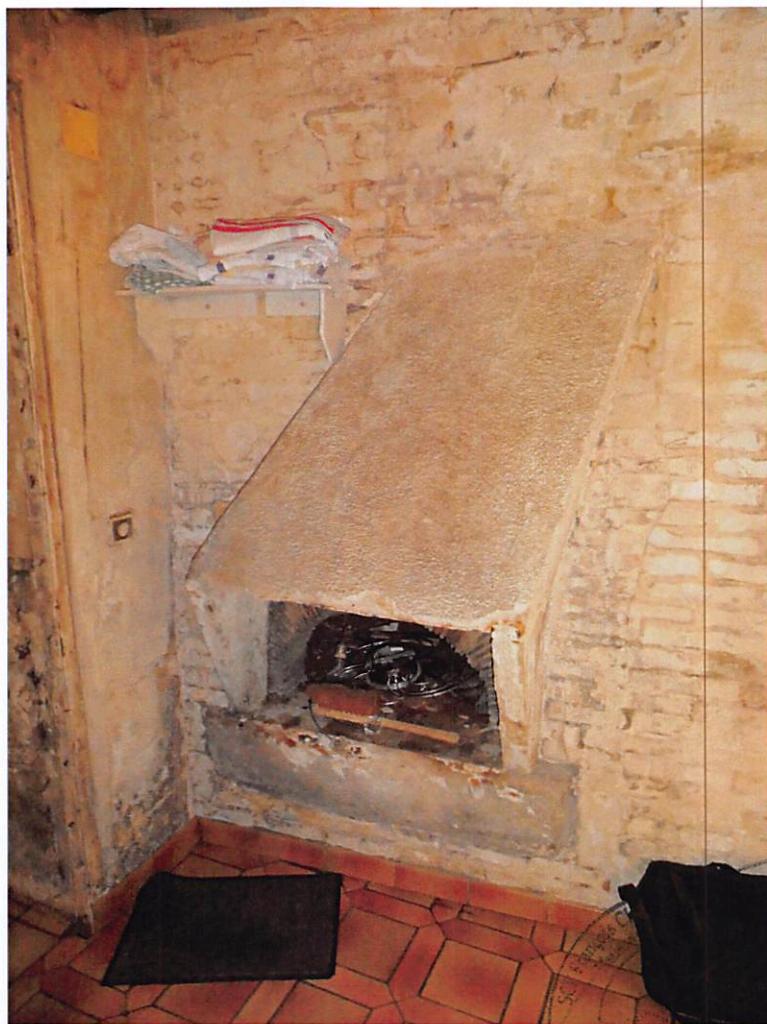
CLICHE PHOTOGRAPHIQUE N°22

A l'entrée de la pièce, présence d'un ancien four à pain en petites briques posées sur tranche ;

Présence d'une hotte recouverte d'un crépi ancien, noirci. Madame m'indique que ce four ne fonctionne pas à l'heure actuelle

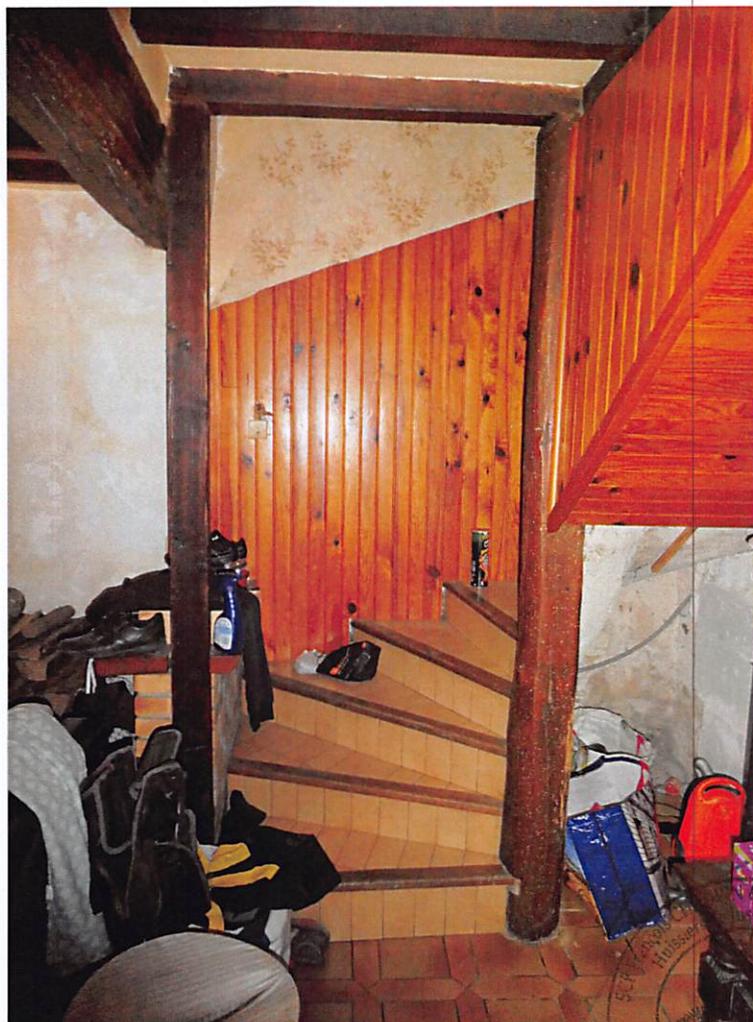
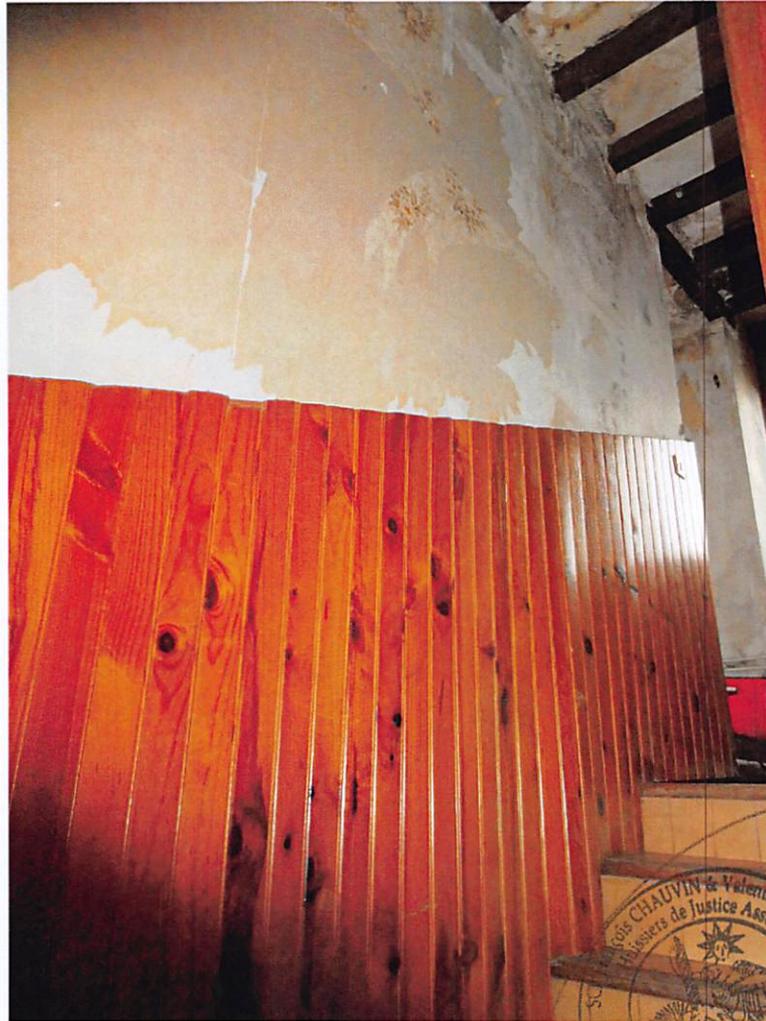
CLICHES PHOTOGRAPHIQUES N°23 ET 24

Pour partie, frisette de sapin verni en état d'usage ;
Pour l'autre partie, papier peint partiellement déchiré, ancien, vétuste ;

Au bas de l'escalier, présence de deux interrupteurs simples, un interrupteur est cassé ;
Présence d'une alimentation dans l'escalier avec fils apparents, douille et ampoule ;

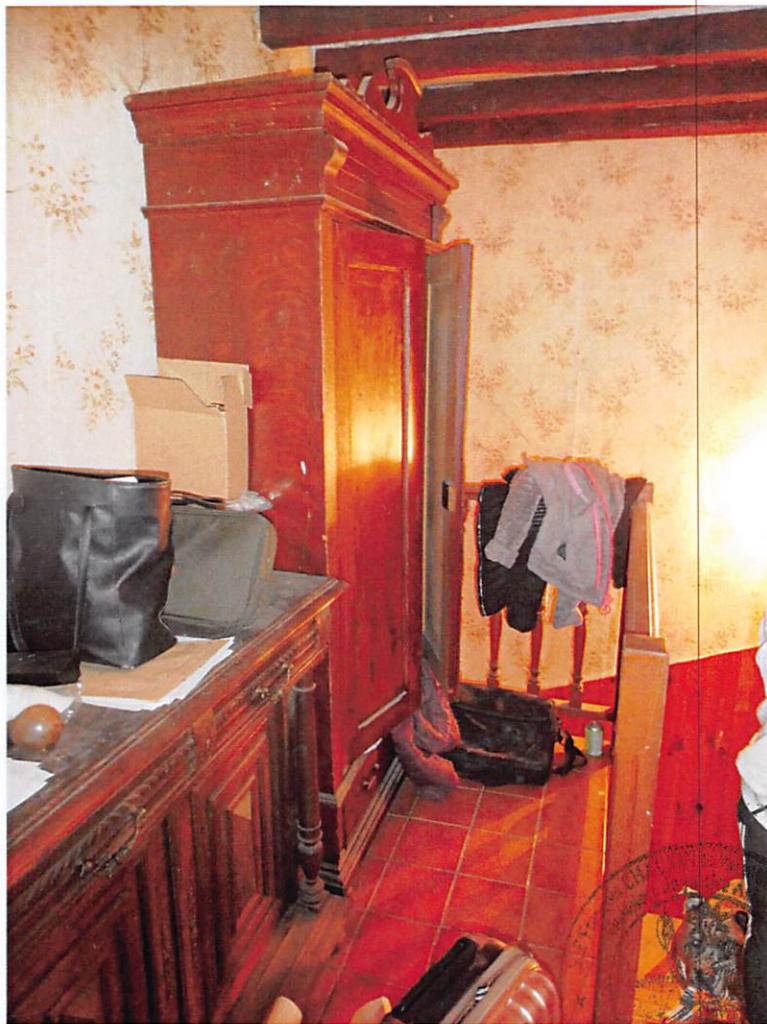
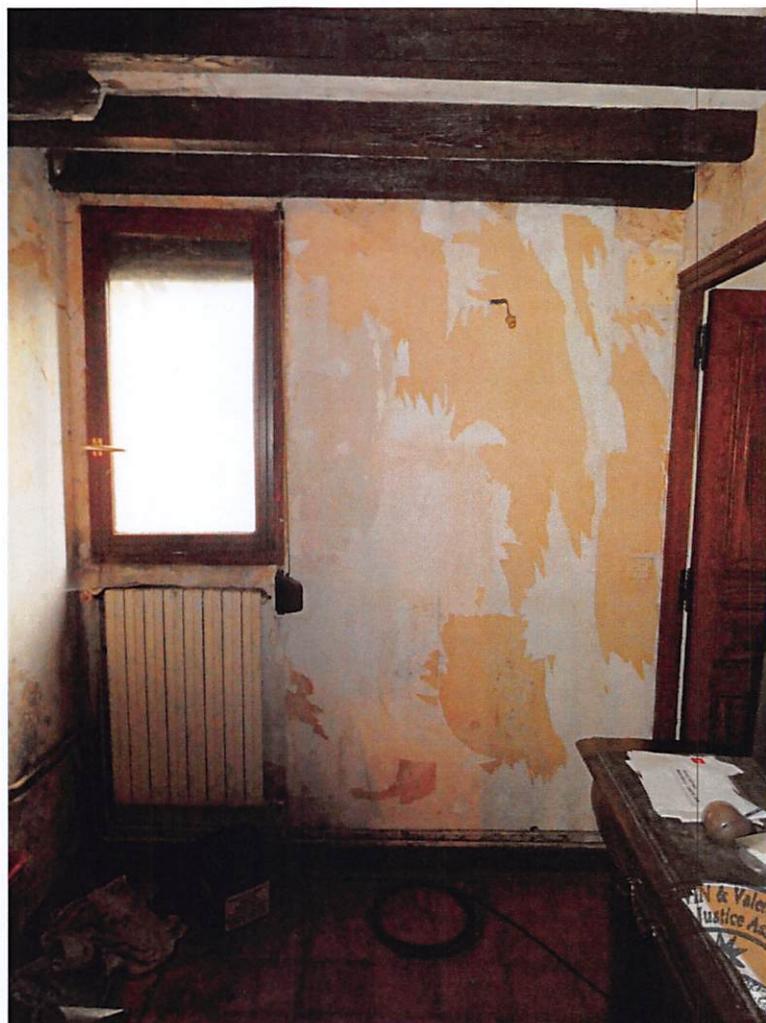
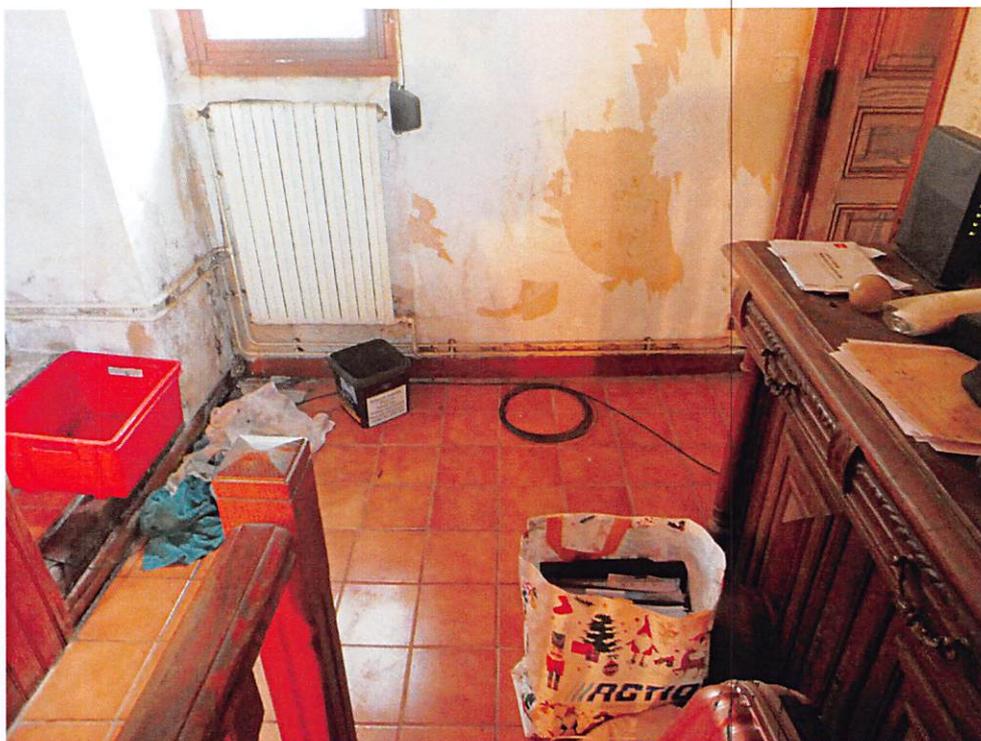
CLICHES PHOTOGRAPHIQUES N°25 A 28

Papier peint vétuste, en grande partie déchiré, présence de traces d'humidité en cueillie de plafond ;

Poutres apparentes vernies en bon état. Présence d'un papier peint entre poutres en mauvais état avec présence d'auréoles d'humidité ;
Je constate qu'en un point, le plancher du deuxième étage, est effondré (CLICHE PHOTOGRAPHIQUE N°29). Présence d'une fuite importante ;

La fenêtre ne rentre pas dans son chambranle ;

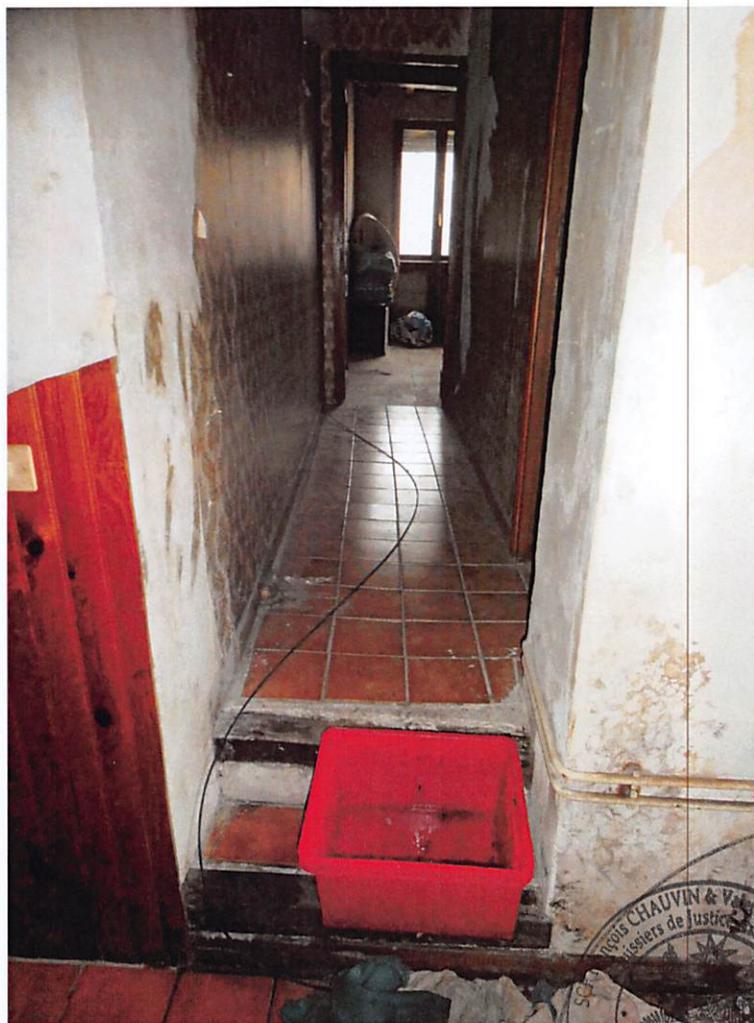
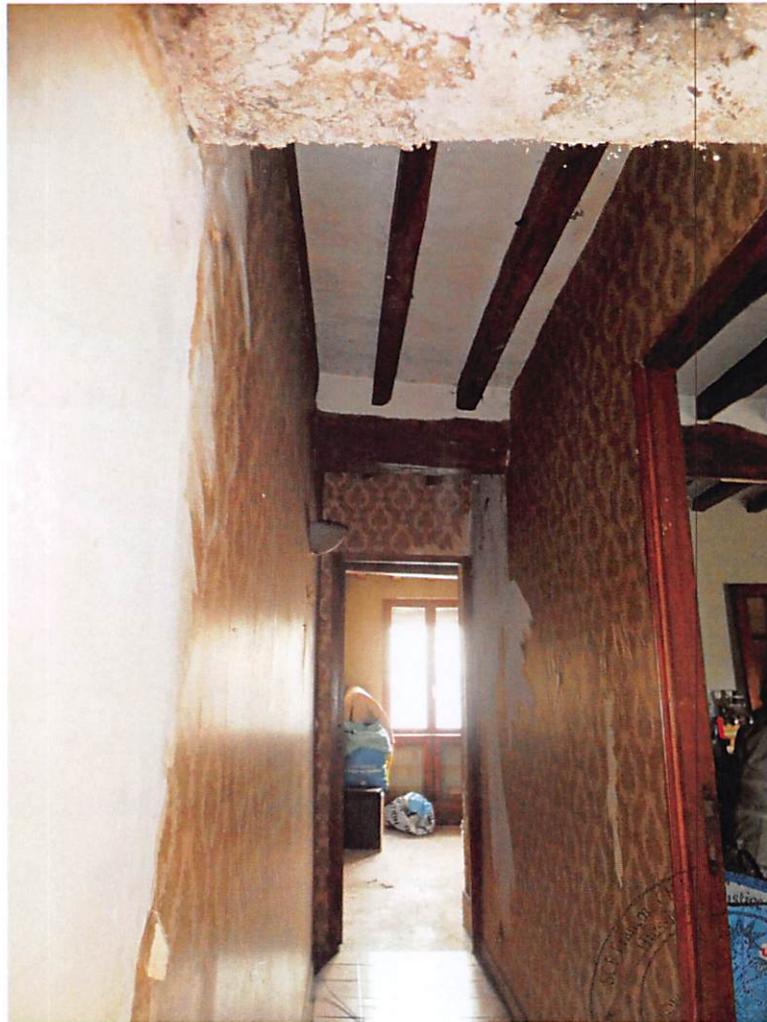
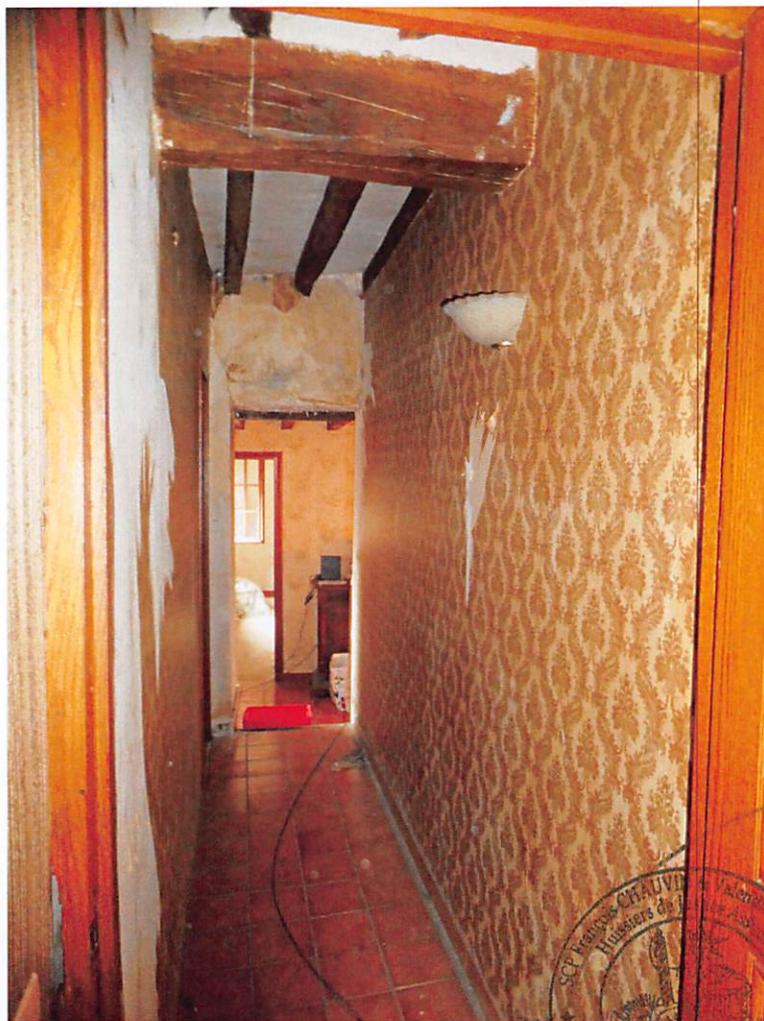
CLICHES PHOTOGRAPHIQUES N°30 A 32

Papier peint à motifs en mauvais état, partiellement déchiré, présence d'importantes infiltrations au niveau du plafond ;

Poutres apparentes anciennes, plâtre entre poutres ancien avec présence d'auréoles d'humidité ;

L'ensemble ne fonctionne pas ;

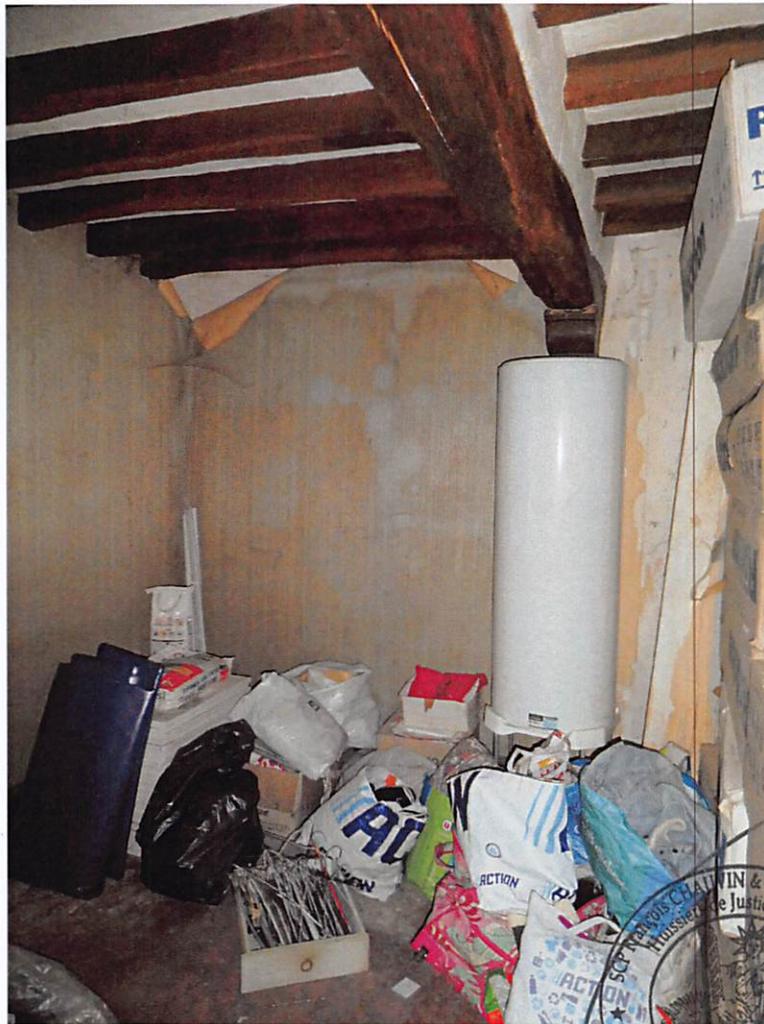
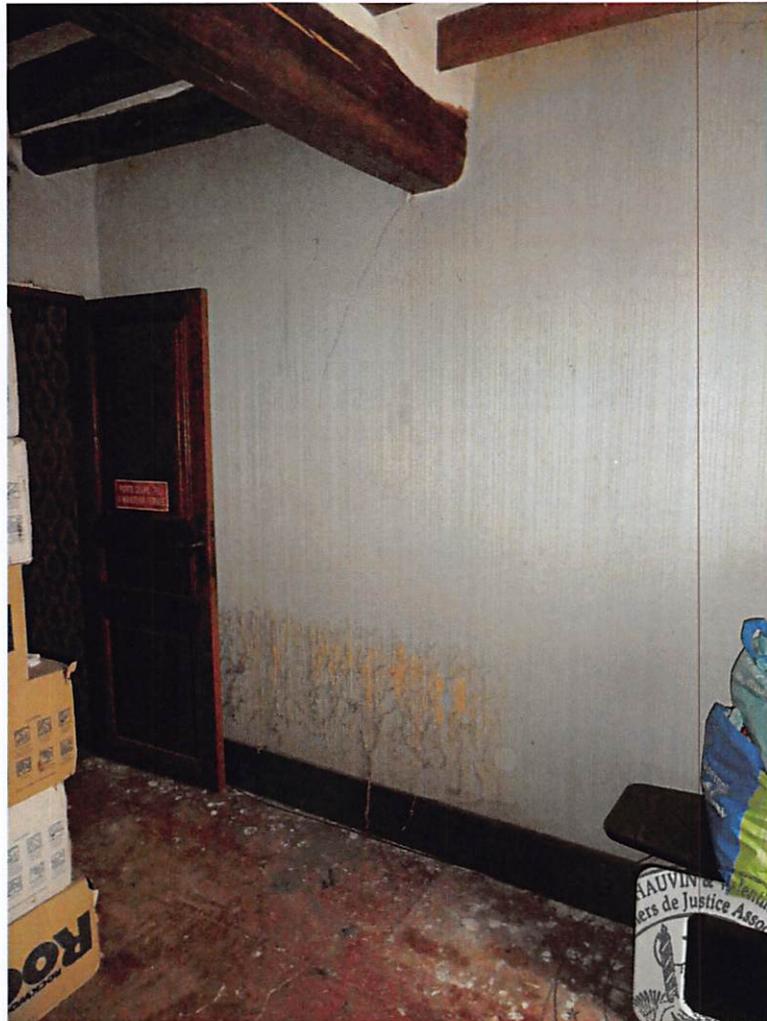
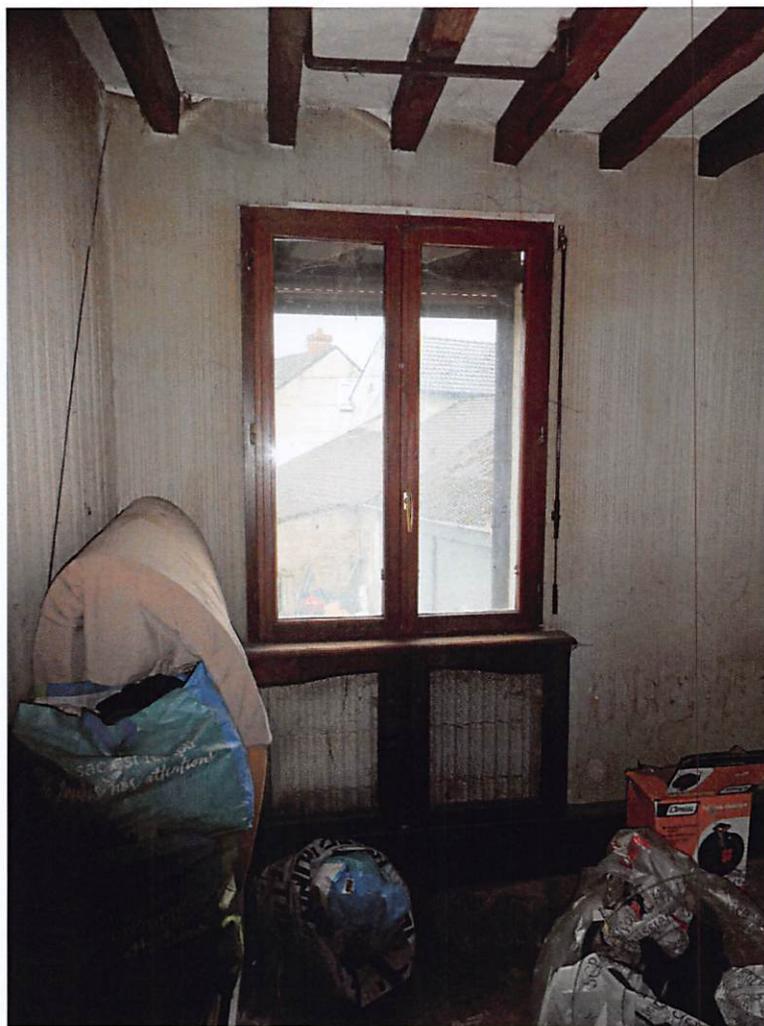
CLICHES PHOTOGRAPHIQUES N°33 A 36

Dalle de ciment peinte, l'ensemble ancien, vétuste, présence d'importantes fissures ;

Papier peint tissu en très mauvais état, dégradé, vétuste ;

Cette pièce est éclairée à l'aide d'une fenêtre deux vantaux, montants en bois, double vitrage, le vernis extérieur est usagé, en mauvais état ;
