PROCES VERBAL DE DESCRIPTION

Me suis rendu ce jour, Commune de CHARLY SUR MARNE (Aisne), 49 Rue de Rudenoise, parcelles cadastrées section AB 303, AB 308 et AB 313 pour une contenance totale de 6 ares ainsi que dans la cour commune cadastrée section AB n°309, lieudit Rudenoise, pour une contenance de 1 are 68 centiares, à l'effet de procéder à la description exacte et détaillée des biens qui y sont situés appartenant à

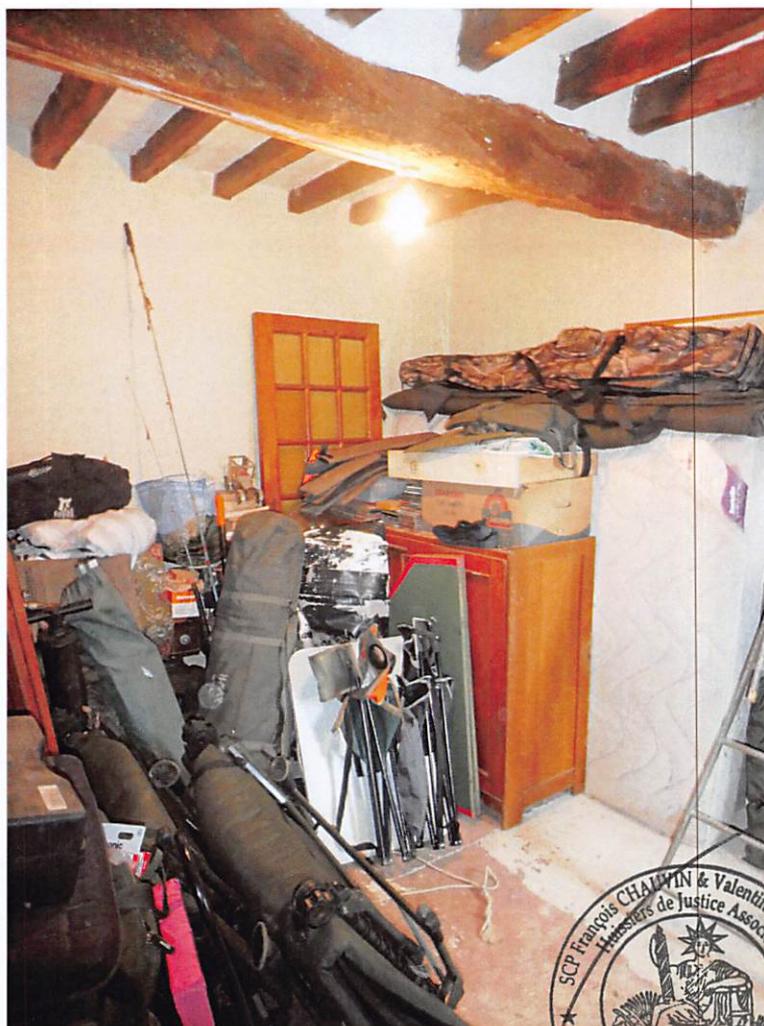
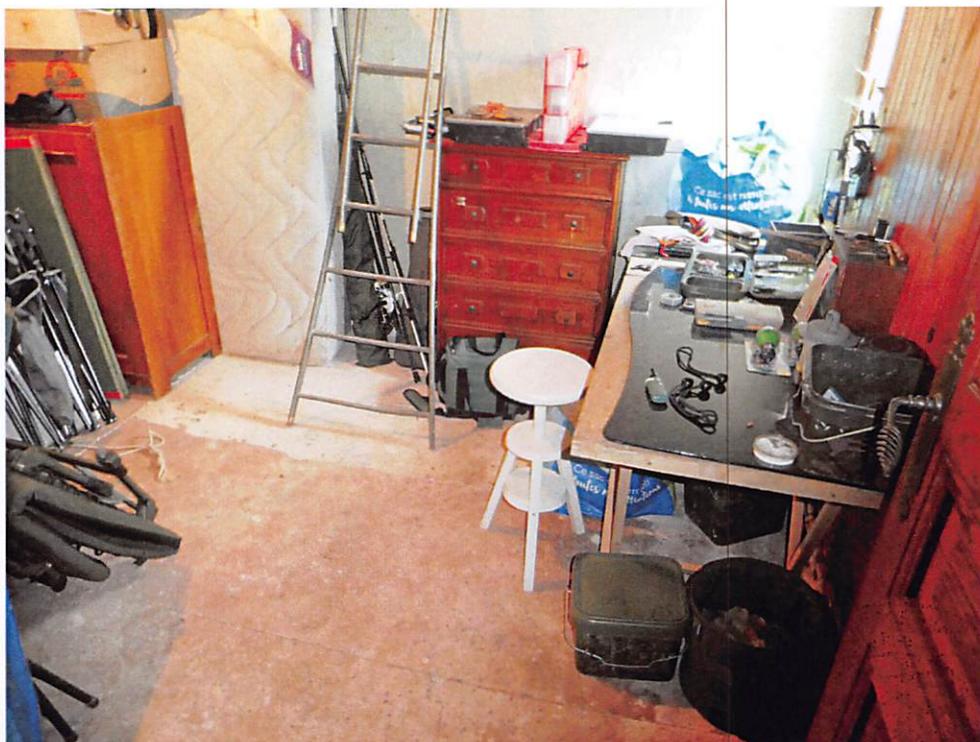
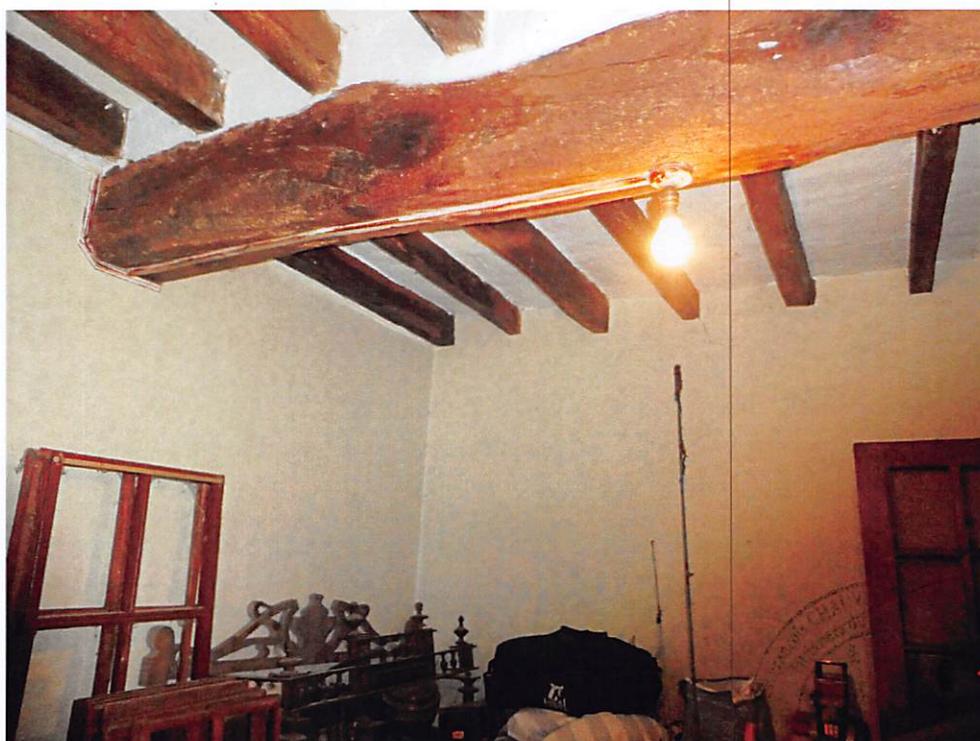
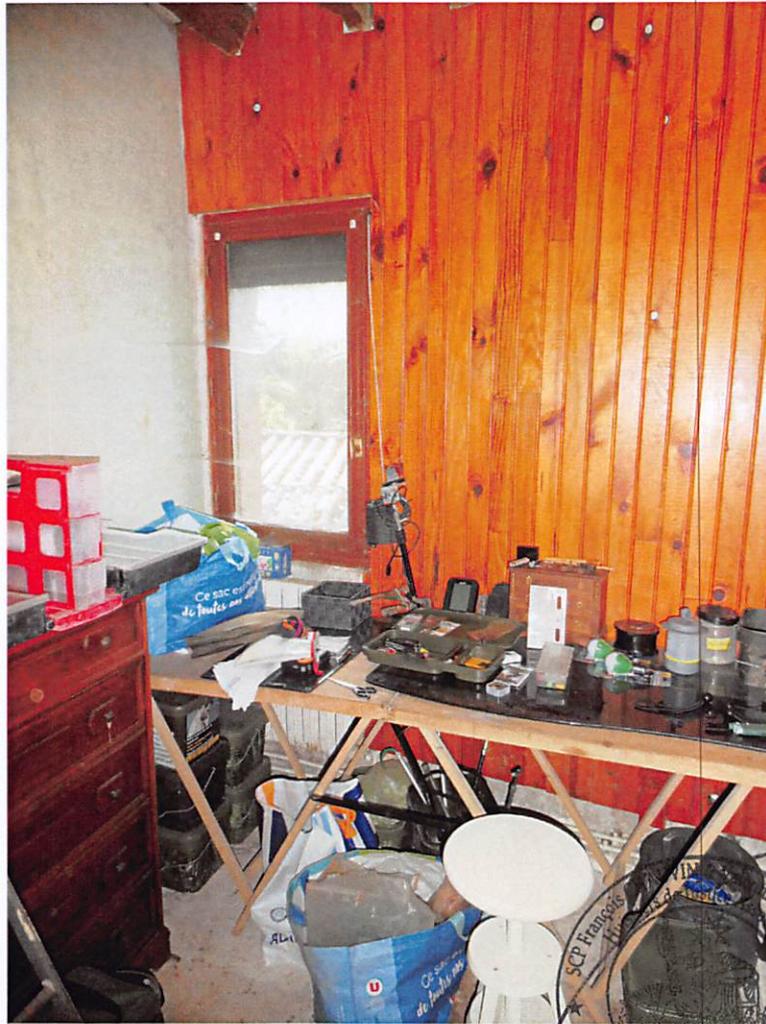
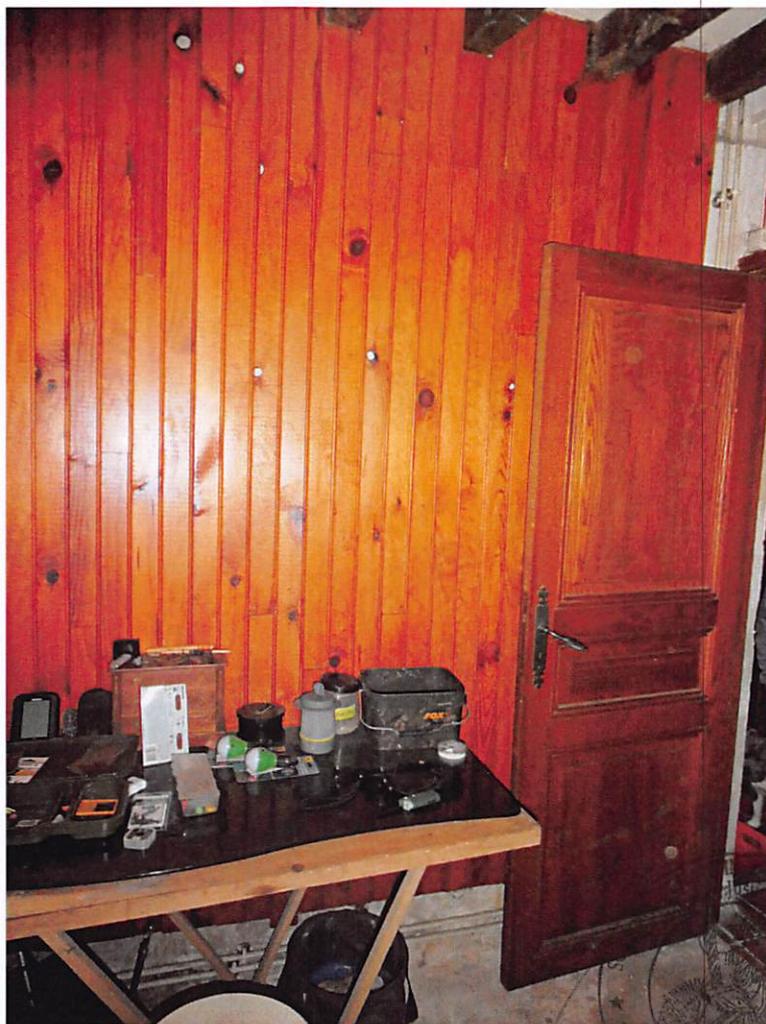
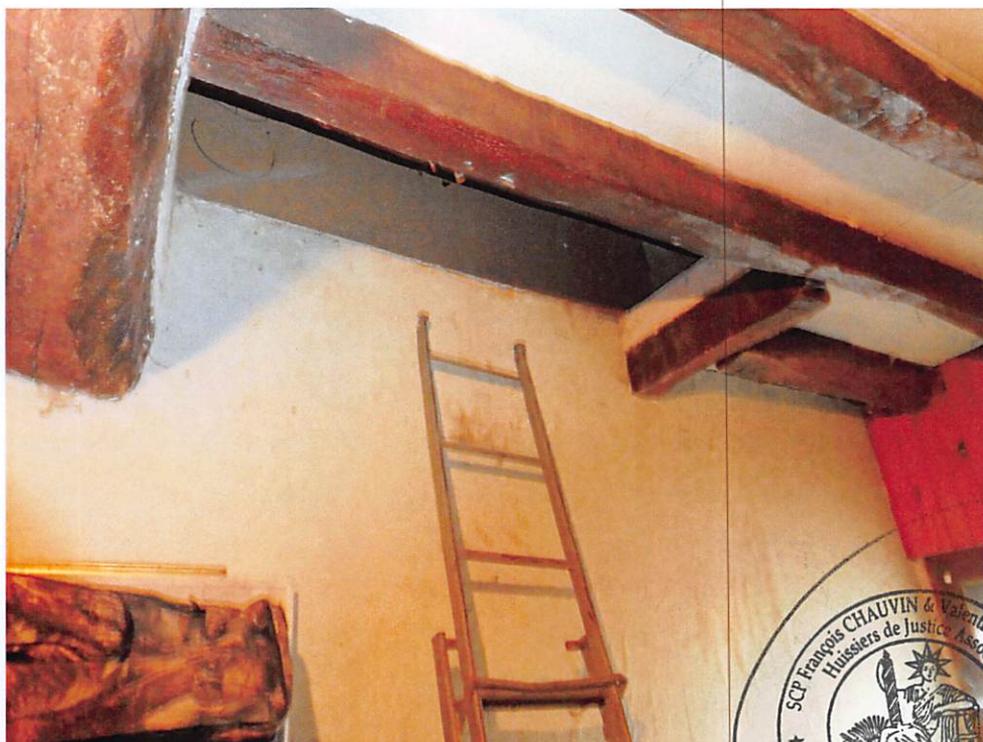
CLICHES PHOTOGRAPHIQUES N°37 A 42

Dalle de ciment ancienne, usagée, présence de cassures et fissures importantes ;

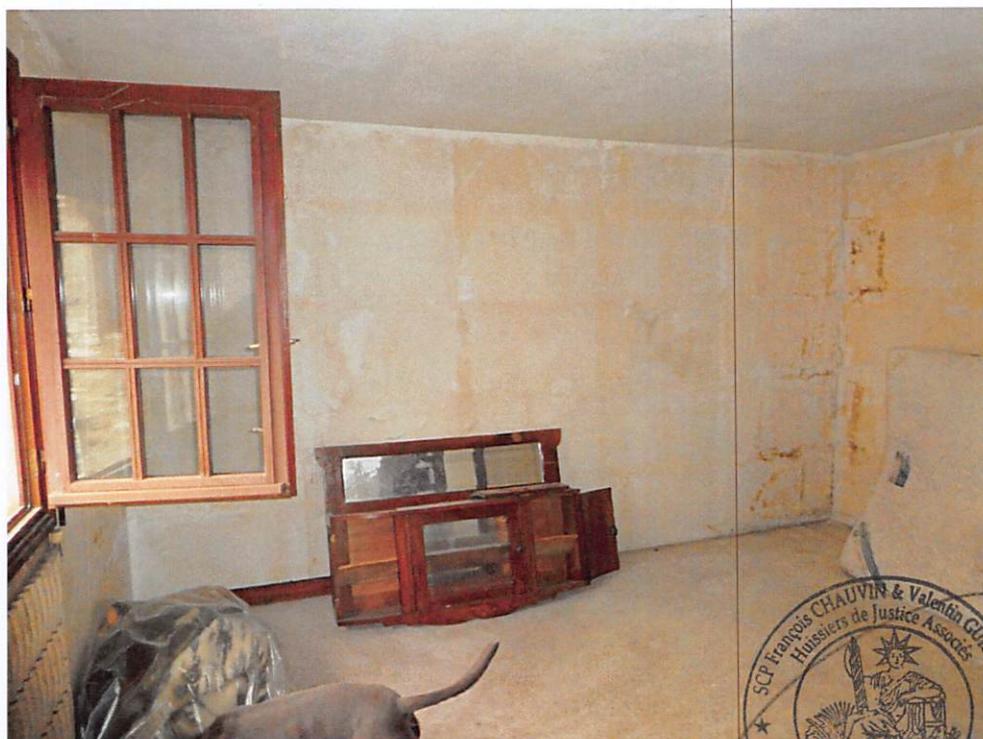
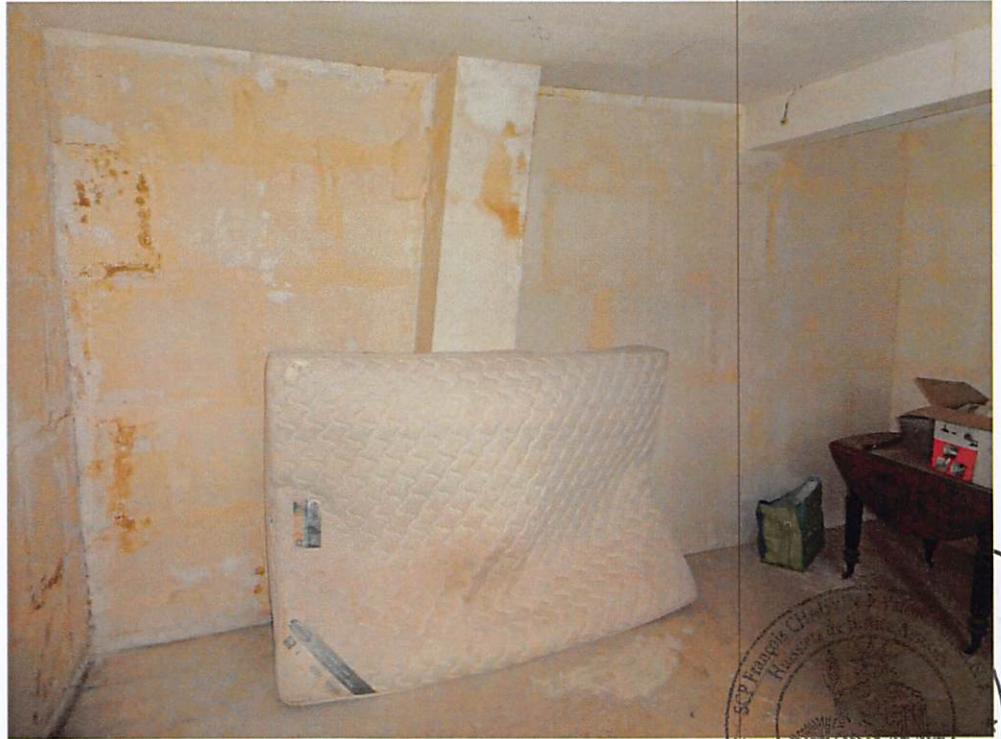
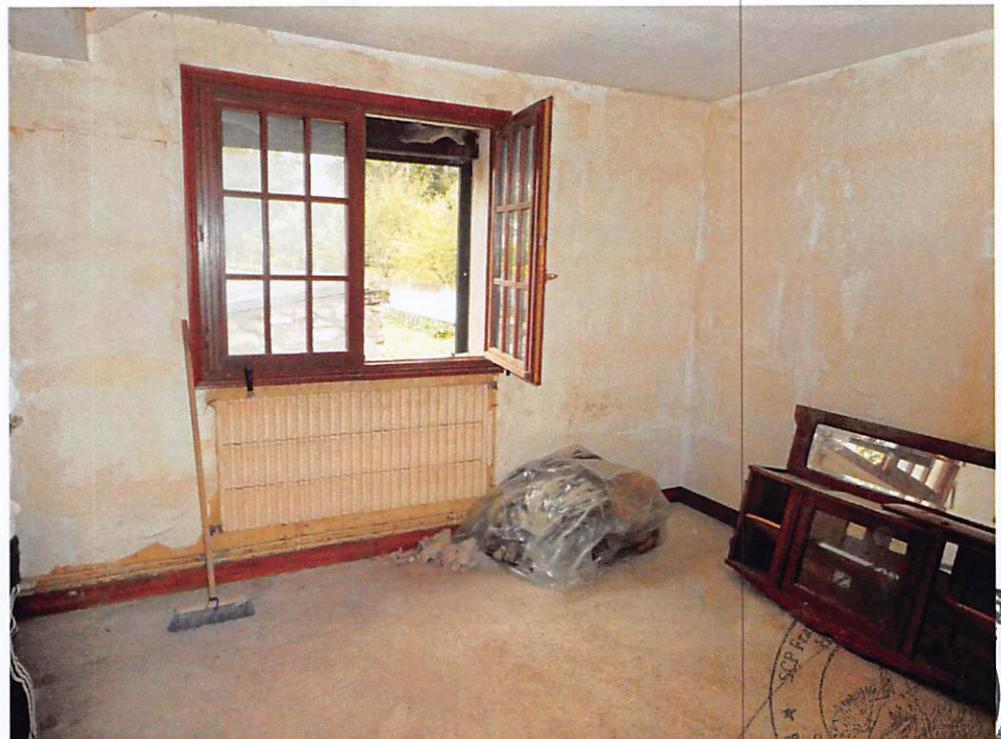
CLICHES PHOTOGRAPHIQUES N°43 A 45

Plâtre brut présentant des auréoles d'humidité, les calicots sont apparents par endroits ;

Cette pièce est éclairée à l'aide d'une fenêtre deux vantaux, montants en bois, double vitrage. Le vernis intérieur et extérieur est usagé, en état médiocre ;

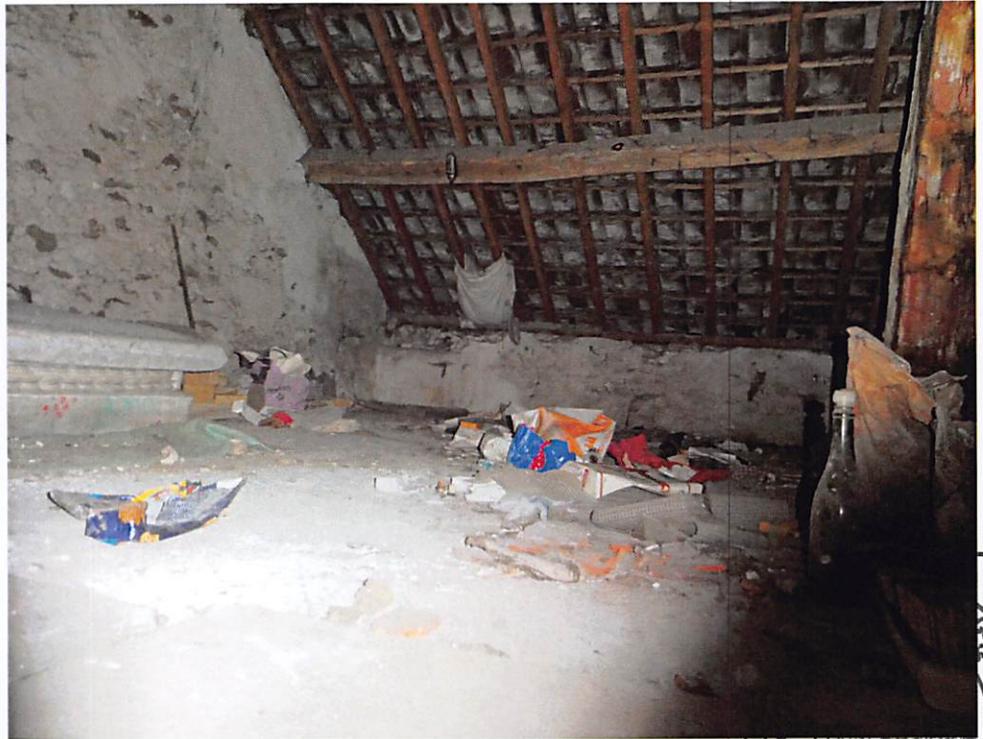
CLICHES PHOTOGRAPHIQUES N°46 A 49

Murs :
Enduit plâtre sur pierres apparentes par endroits, l'ensemble ancien, usagé ;
La charpente en bois est apparente, présence de tuiles mécaniques, l'ensemble ancien, en état d'usage ;

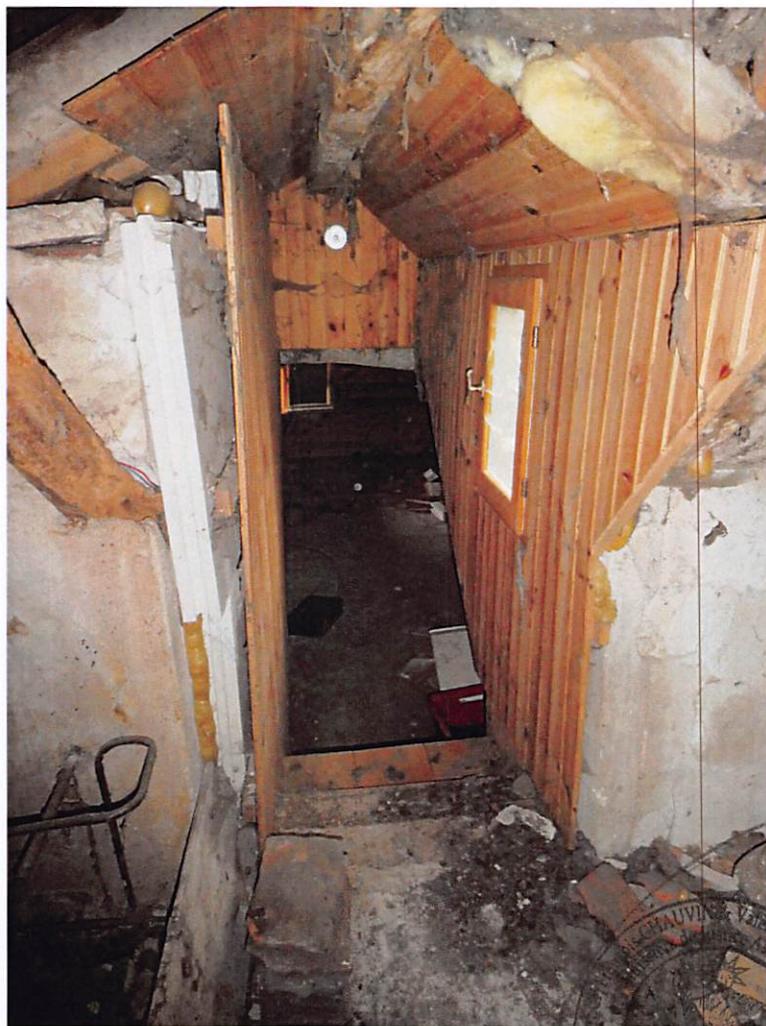
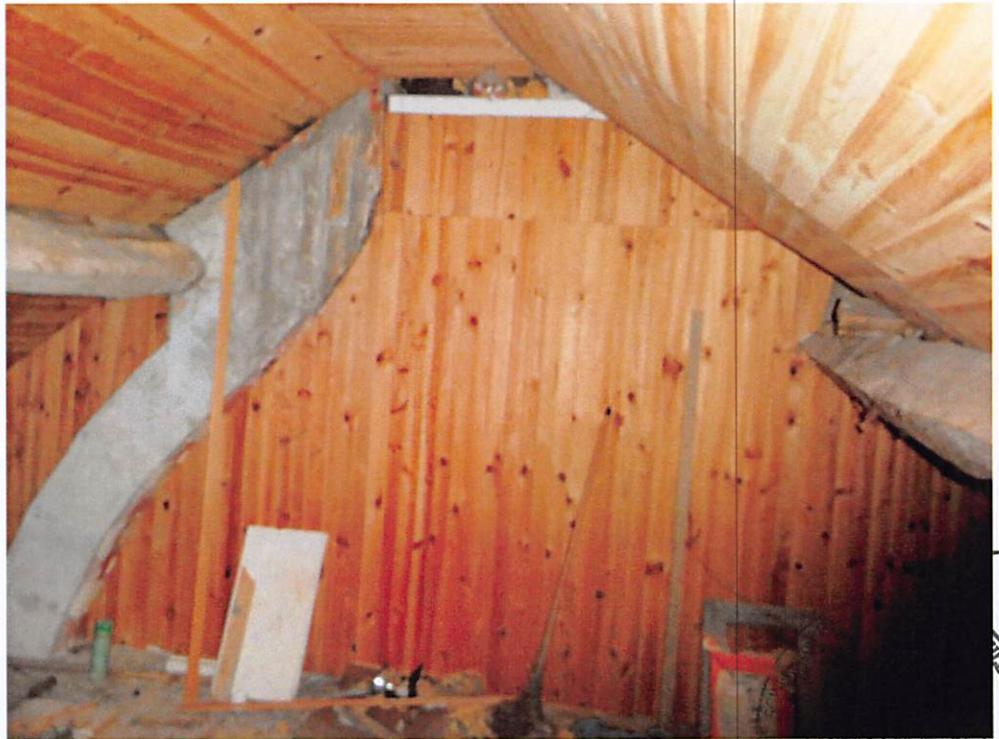
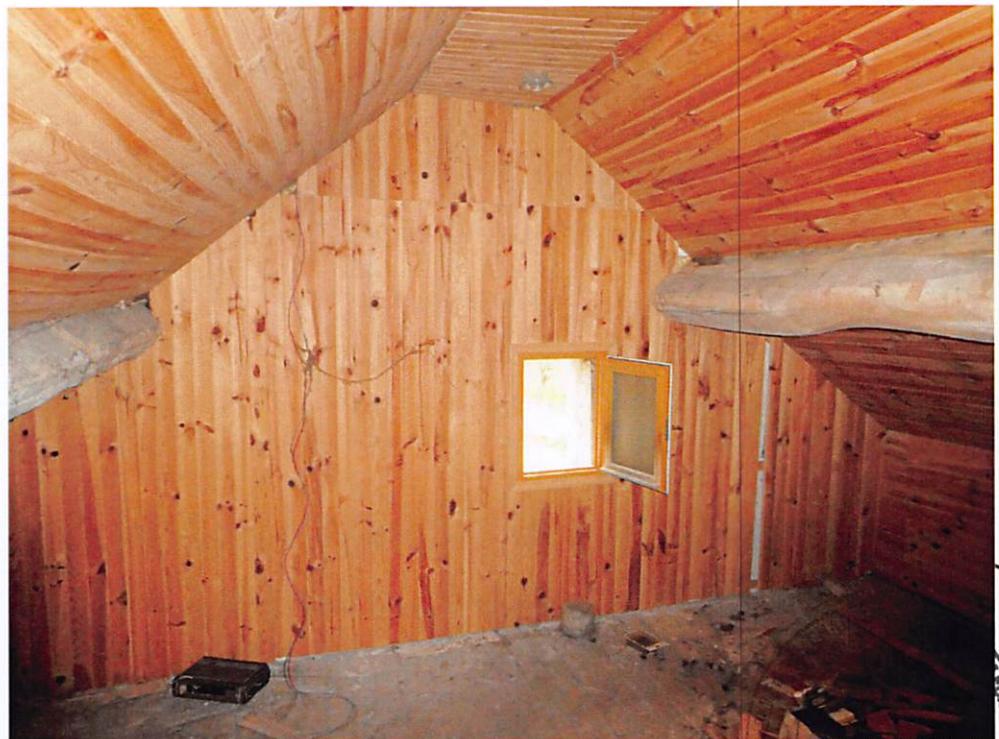
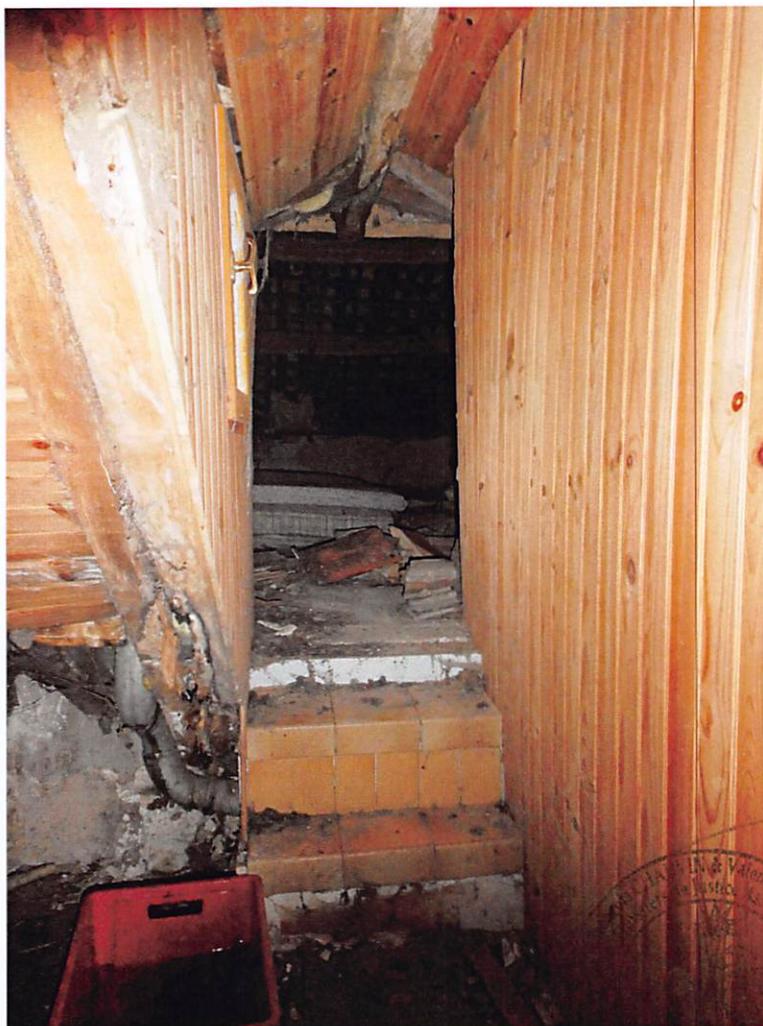
CLICHES PHOTOGRAPHIQUES N°50 A 53

Les murs, les descentes de toit et le plafond sont recouverts de frisette de sapin posée de façon artisanale. Je constate que plusieurs lames sont absentes au niveau du plafond ;

Je constate que cette pièce ne dispose pas de l'électricité. Je constate en outre la présence de fuites au niveau du toit ;

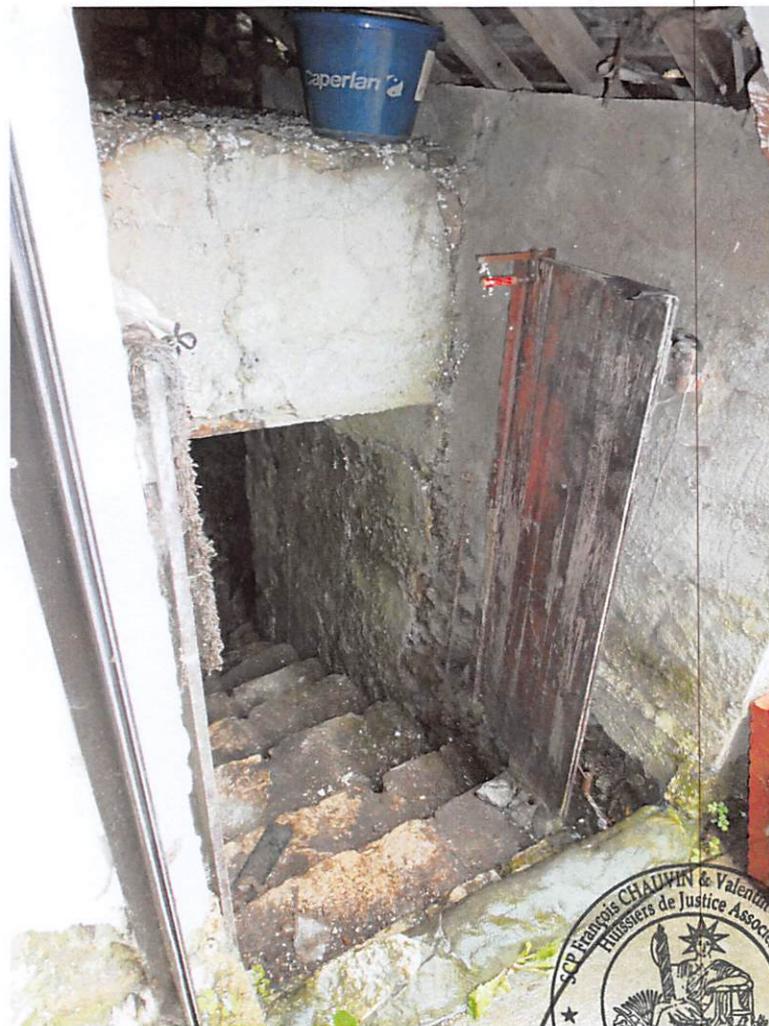
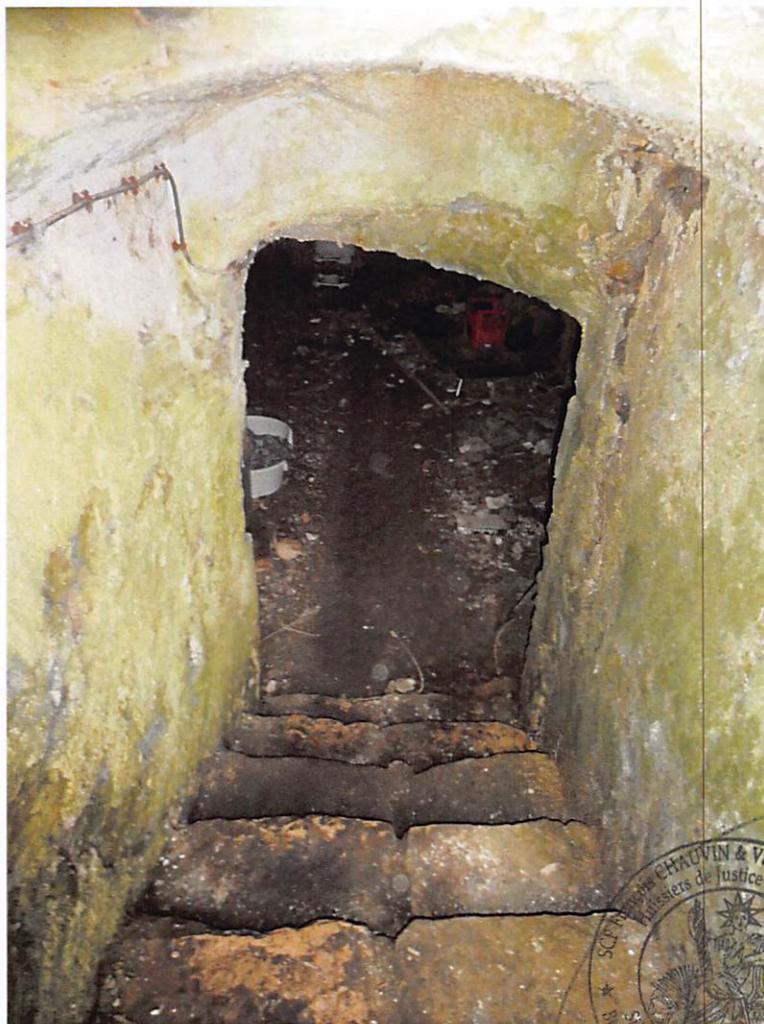
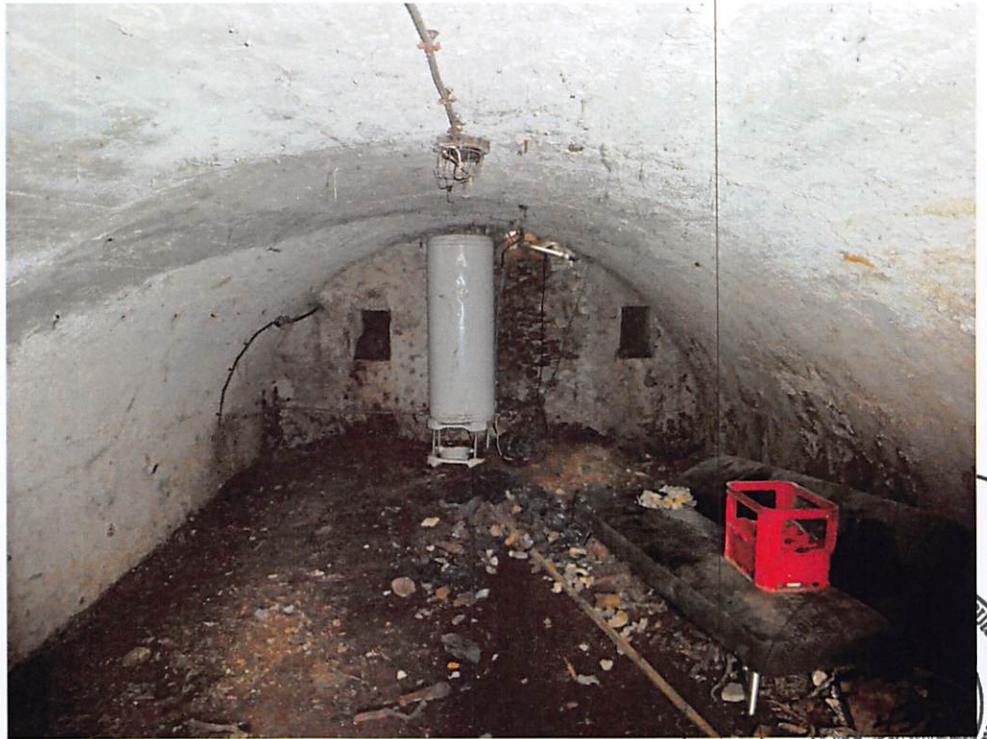
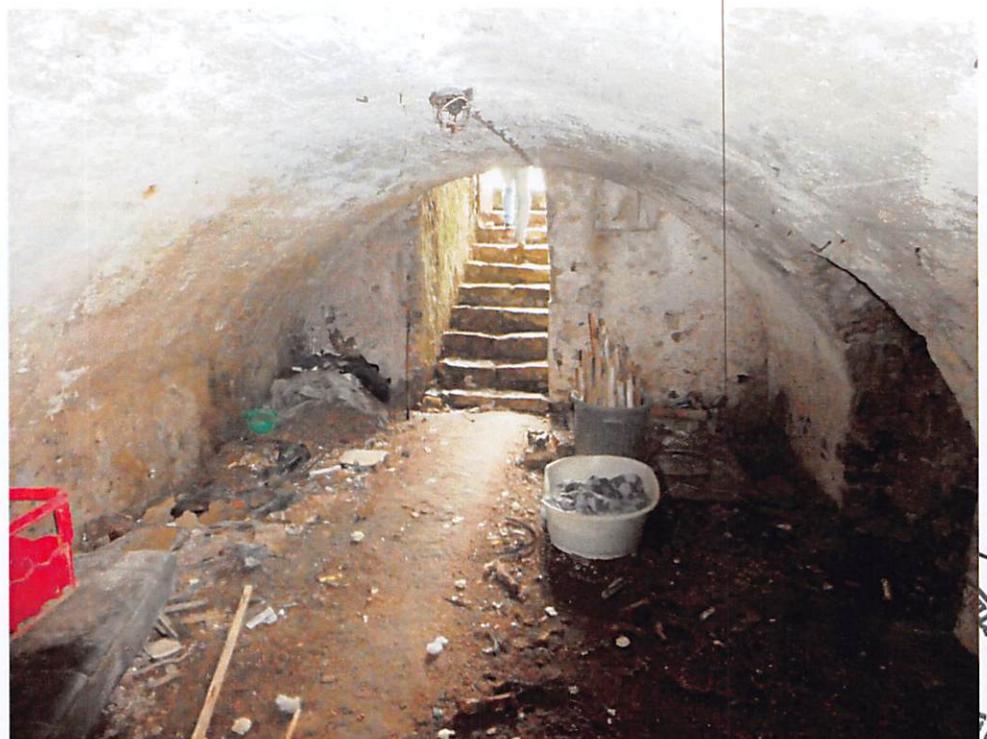
CLICHES PHOTOGRAPHIQUES N°54 A 57

On accède à la cave à l'aide d'un escalier en pierres anciennes, fortement épaufrées ;

La porte d'entrée est constituée de deux vantaux en planches, l'ensemble ancien, vermoulu, en état médiocre ;

La voûte est recouverte de béton coulé, recouverte de traces d'humidité et de salpêtre par endroits ;

Je constate dans la cave, la présence du chauffe-eau électrique, celui-ci présente d'importants chocs sur la tôle extérieure, il est en état moyen ;

Présence de plusieurs fils volants électriques et de l'alimentation d'eau dans la cave ;

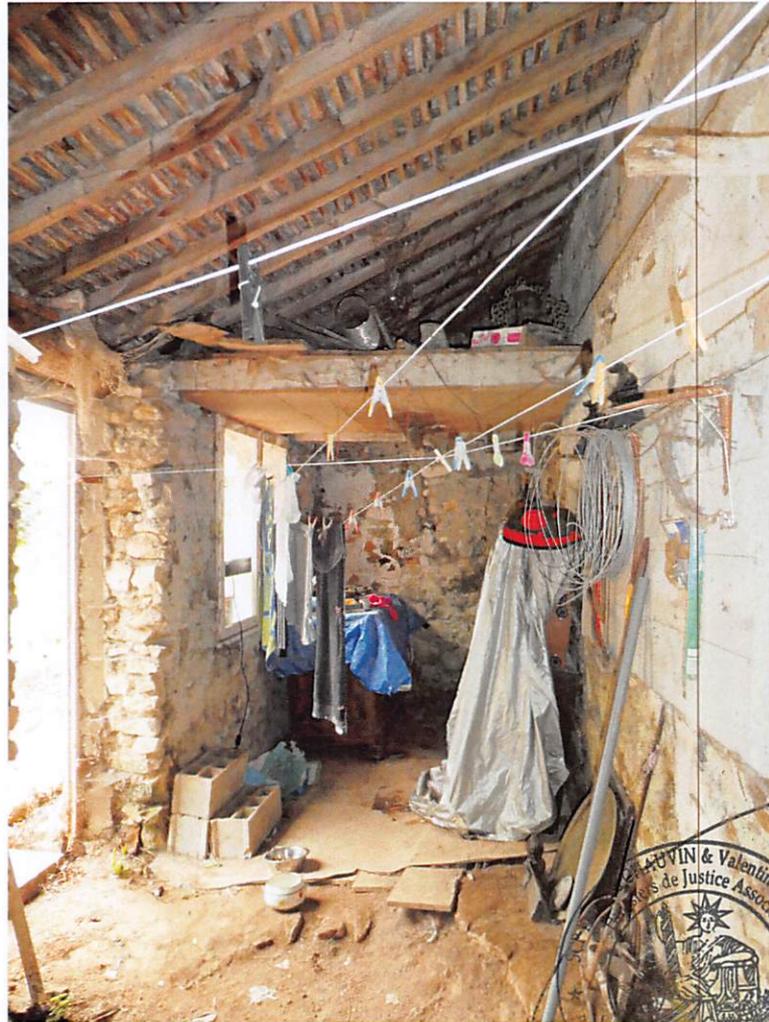
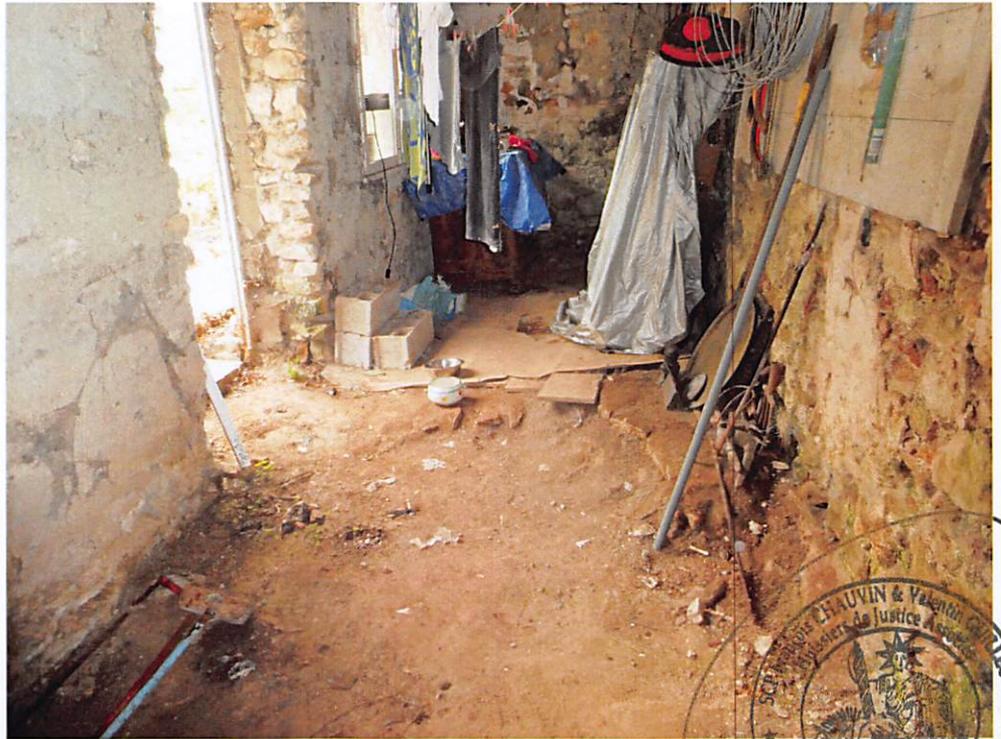
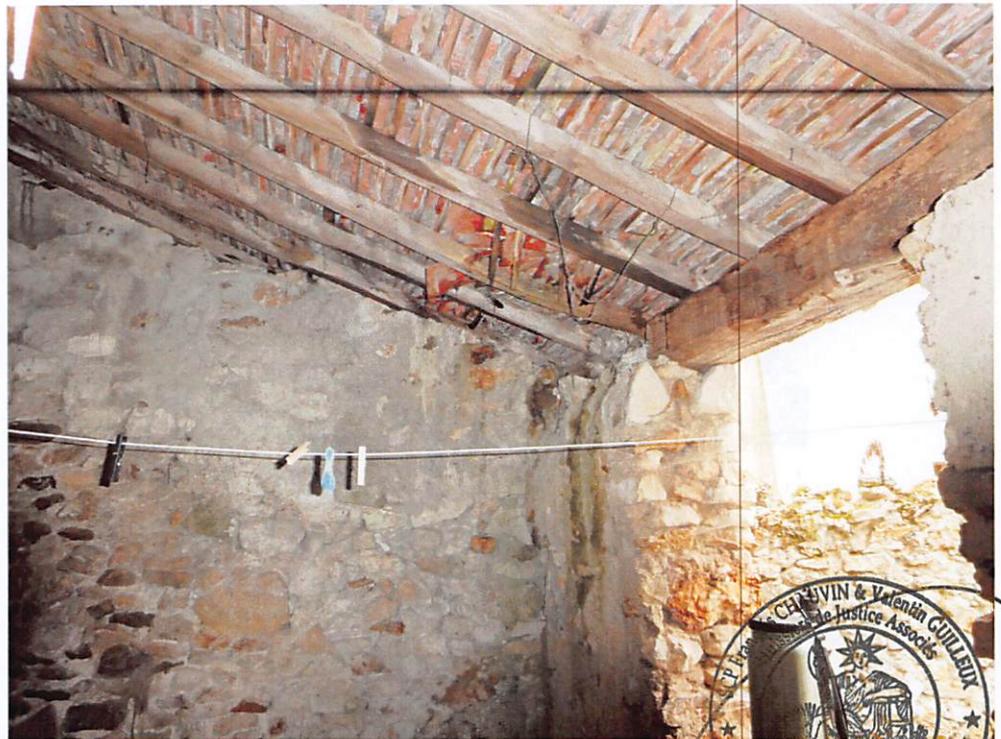
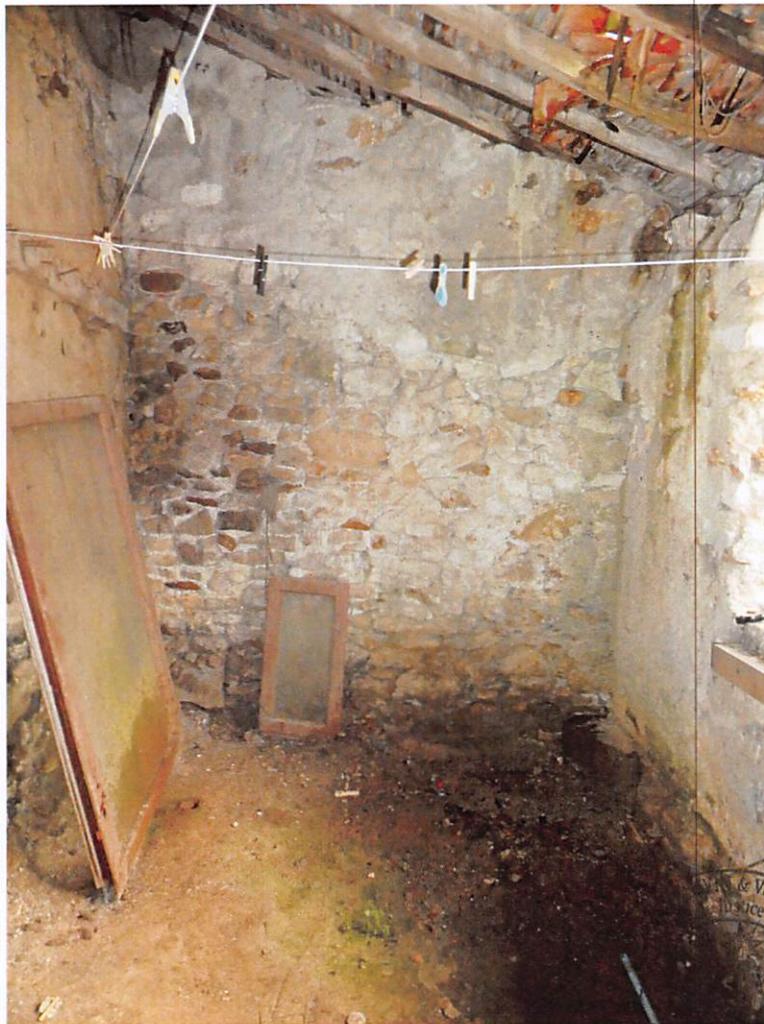
CLICHES PHOTOGRAPHIQUES N°58 A 62

Sur l'arrière de la propriété, présence d'un petit bâtiment en pierres et enduit plâtre, présence de joints ciment par endroits ;

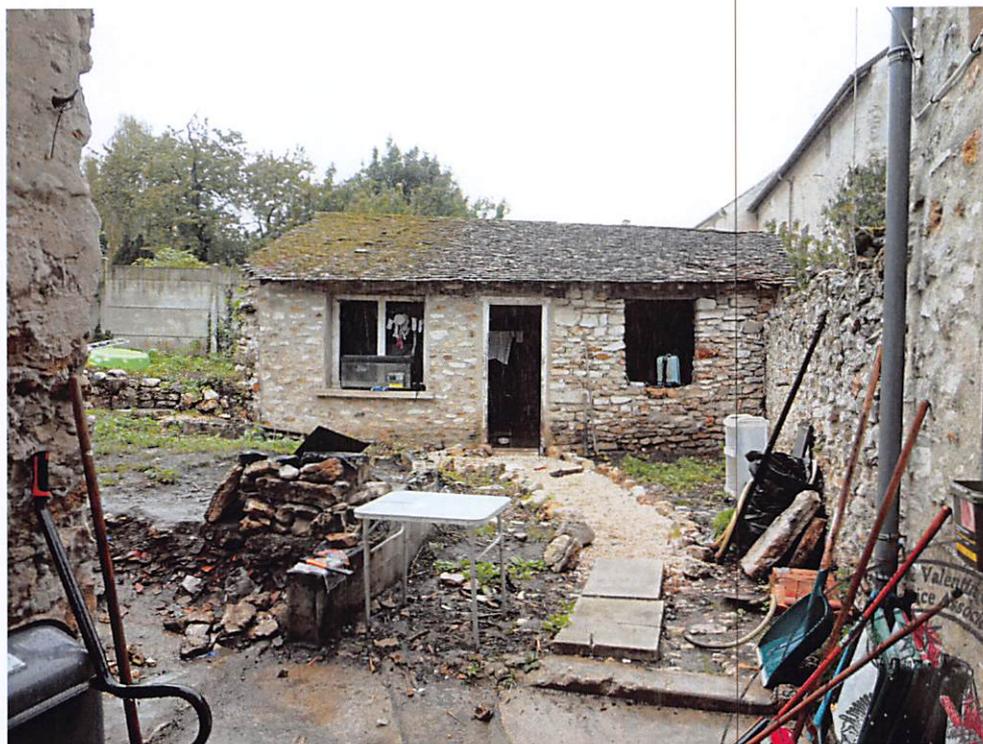
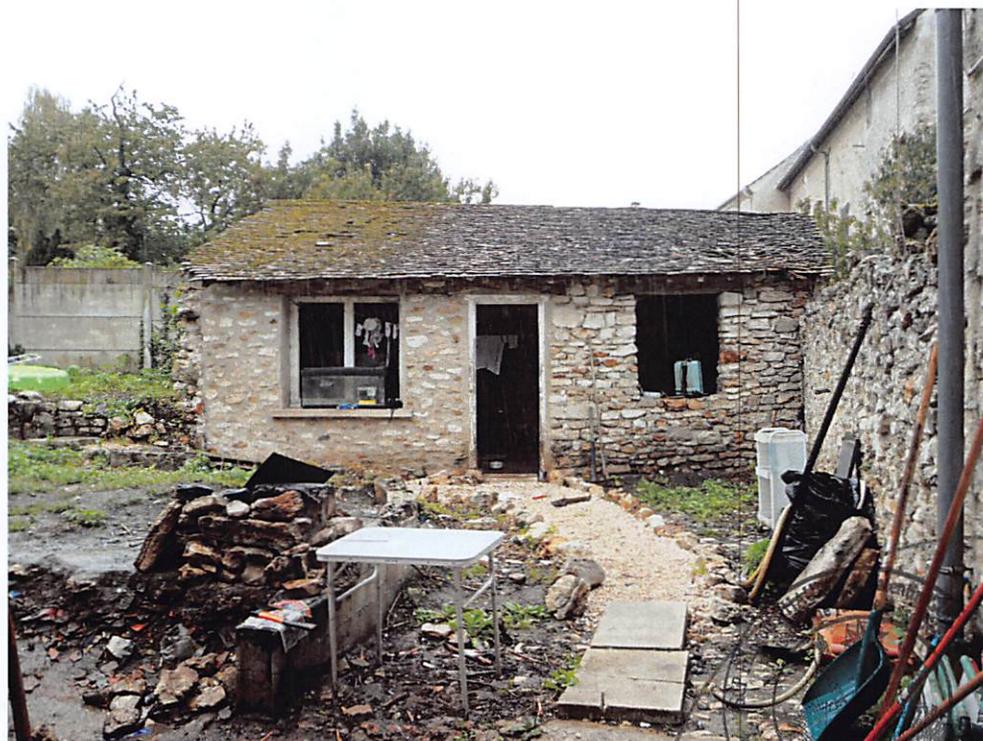
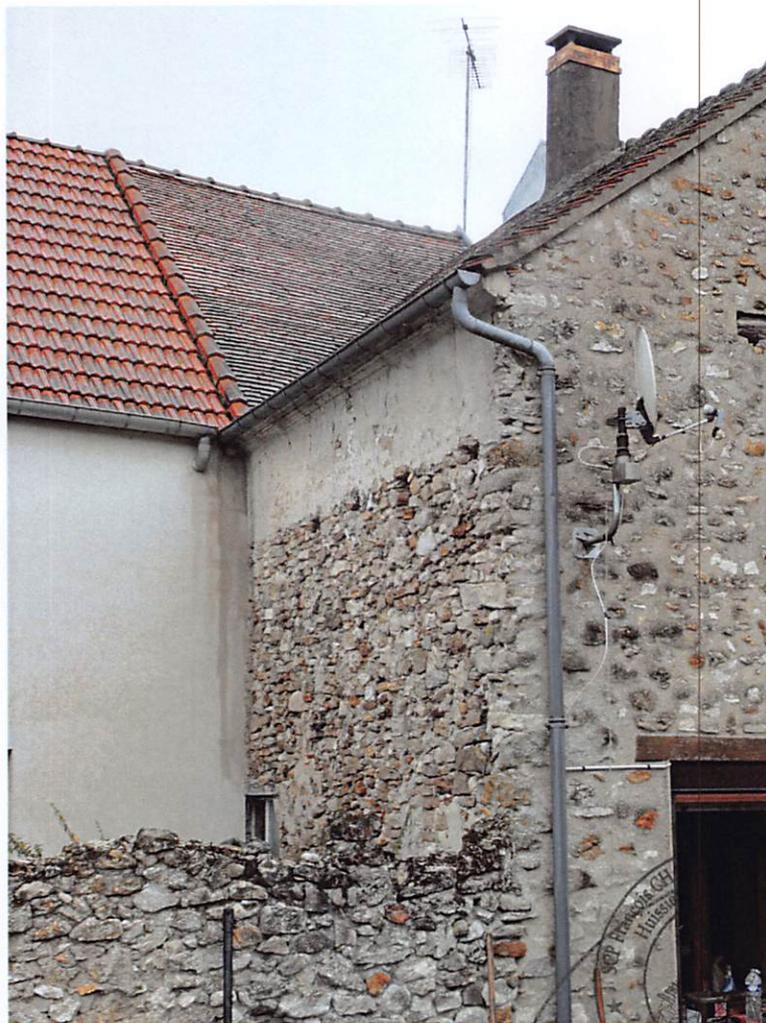
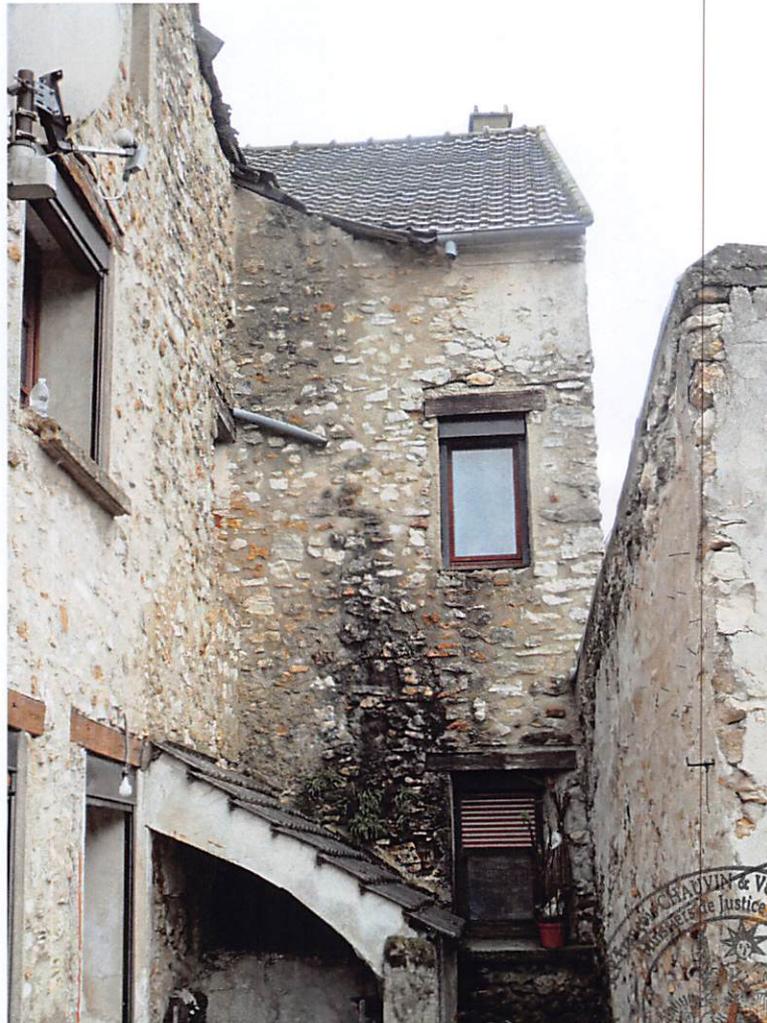
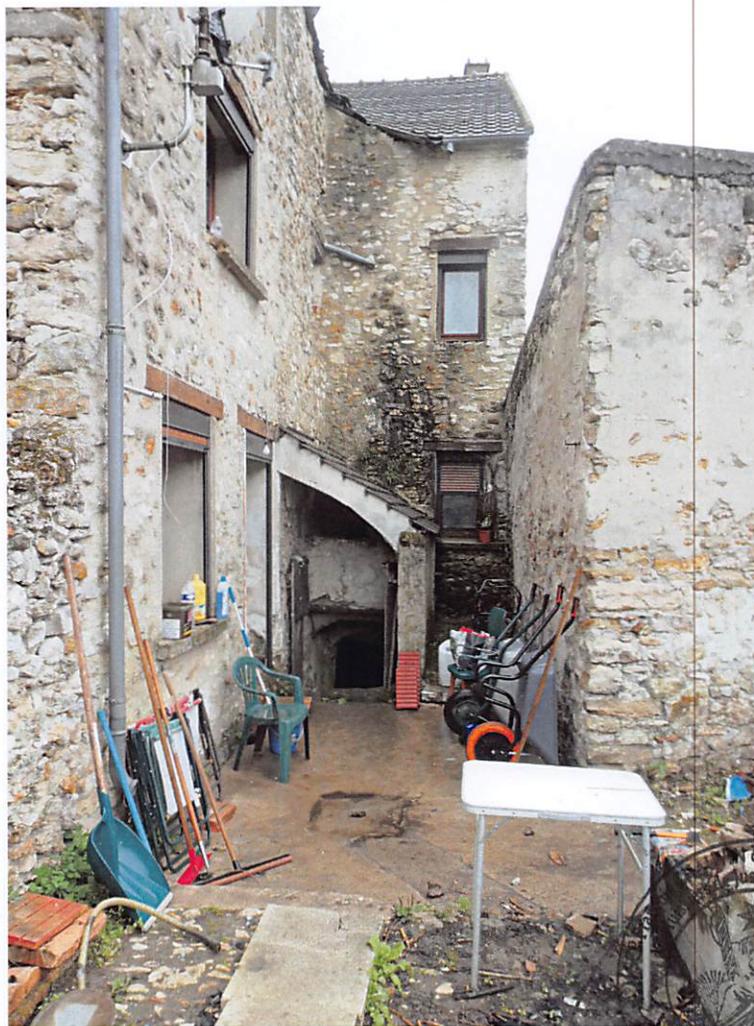
CLICHES PHOTOGRAPHIQUES N°73 ET 74 ET 83 A 87

Bâtiment muni de deux ouvertures maçonnées, absence de croisées, absence de porte ;

La façade et le pignon sont en pierres jointoyées au ciment par endroits, pour d'autres, les joints ciment sont absents ;

La toiture est en petites tuiles plates, l'ensemble ancien, usagé, présence de dégradations par endroits, absence de gouttières et de descente de gouttière ;
