PROCES VERBAL DE DESCRIPTION

Me suis rendu ce jour, Commune de CHARLY SUR MARNE (Aisne), 49 Rue de Rudenoise, parcelles cadastrées section AB 303, AB 308 et AB 313 pour une contenance totale de 6 ares ainsi que dans la cour commune cadastrée section AB n°309, lieudit Rudenoise, pour une contenance de 1 are 68 centiares, à l'effet de procéder à la description exacte et détaillée des biens qui y sont situés appartenant à

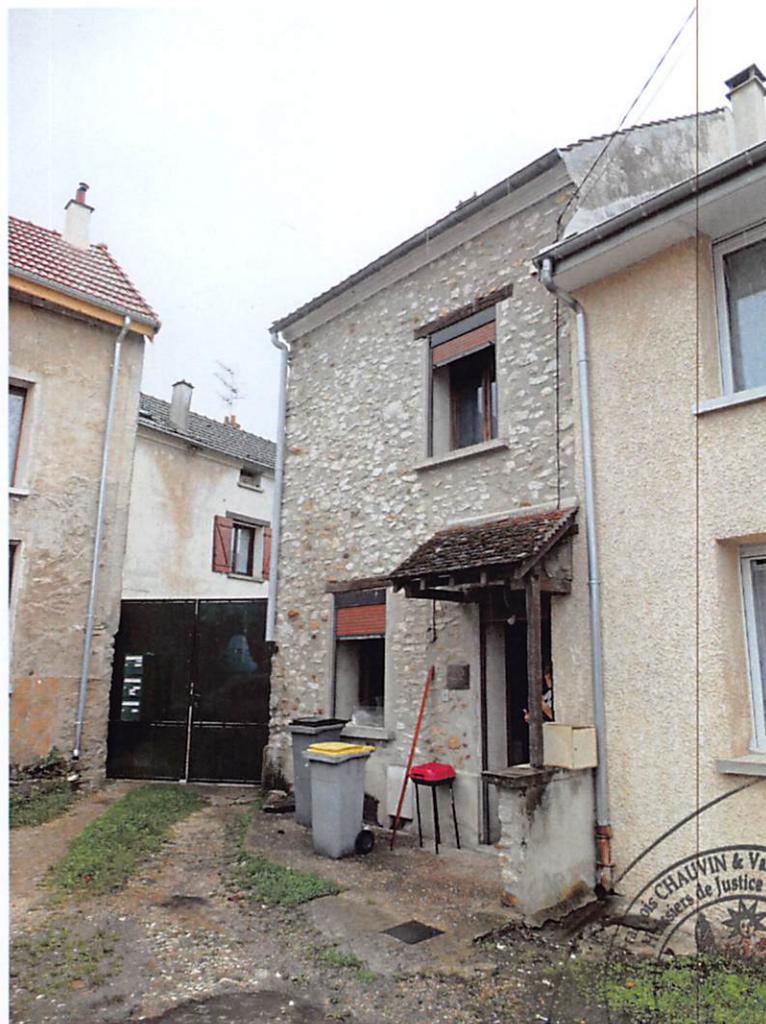
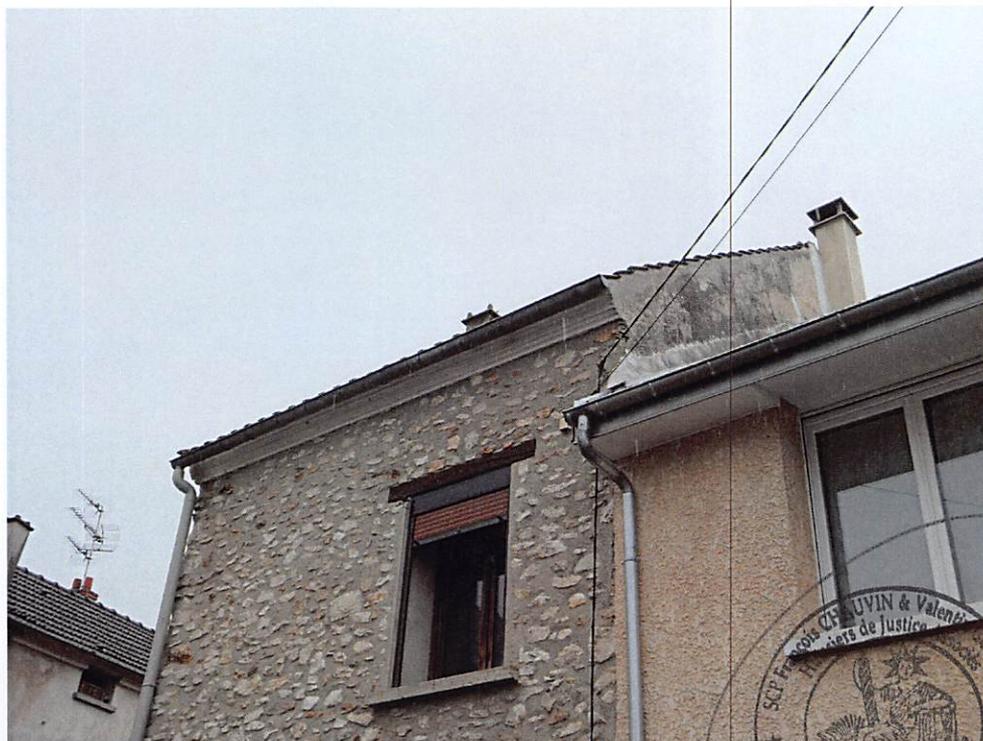
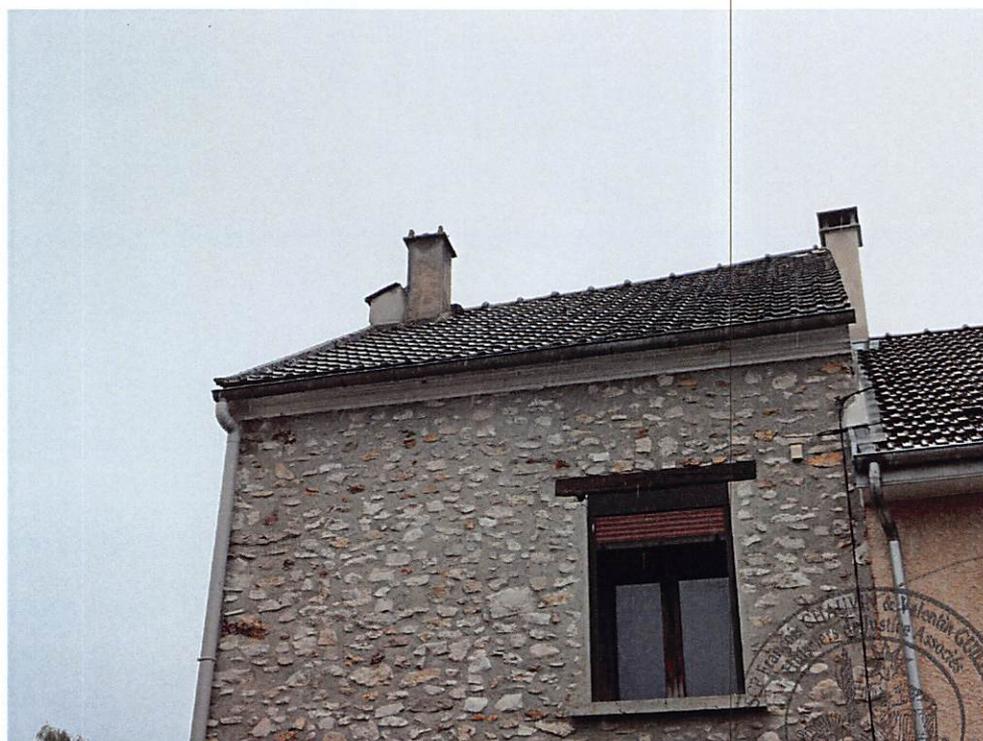
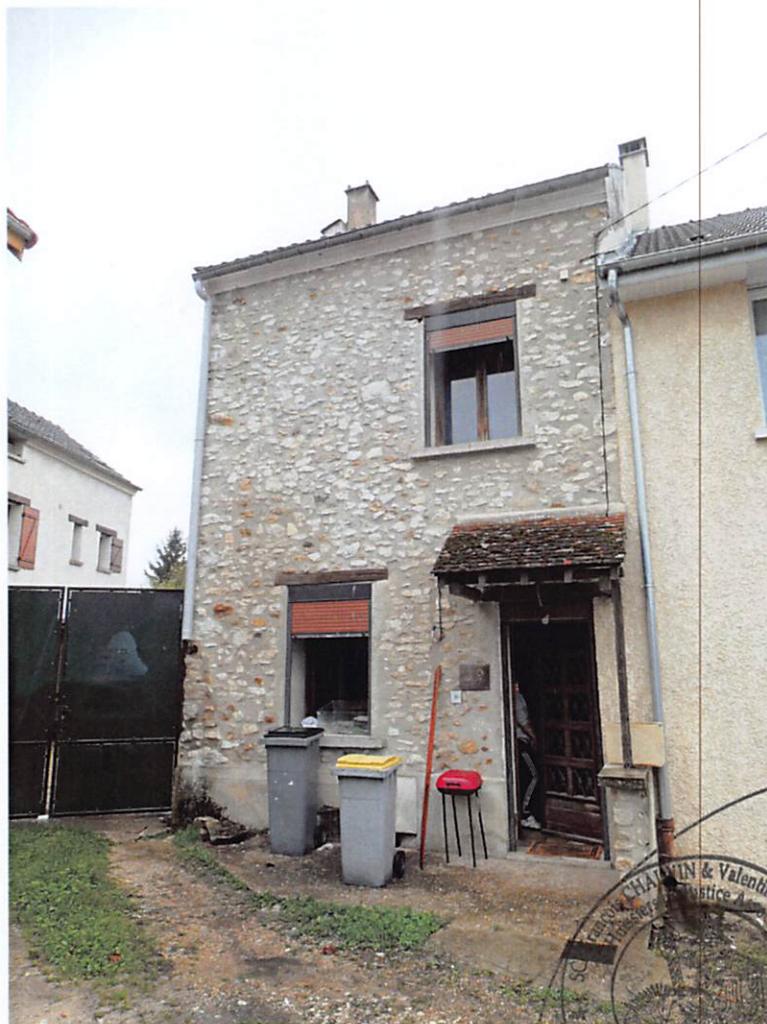
CLICHES PHOTOGRAPHIQUES N°75 A 78

Façade côté cour commune et Rue Rudenoise, en pierres et joints ciment, l'ensemble en bon état ;
Présence d'une gouttière en zinc et d'une descente de gouttière en PVC, absence de dauphin ;

Au-dessus de la porte d'entrée, je constate la présence d'une marquise avec ossature en bois en état d'usage et petites tuiles plates anciennes, usagées, présence de mousse ;
