## **PROCES VERBAL DE DESCRIPTION**

Me suis rendu ce jour, Commune de PAVANT (Aisne), 58 Rue Jean de la Fontaine, parcelle cadastrée section AC n°716, lieudit "58 Rue Jean de la Fontaine" d'une contenance de 4 ares 75 centiares et parcelle cadastrée section AC n°832, lieudit "5105 Rue Jean de la Fontaine" d'une contenance de 49 centiares et cour commune section AC n°720, lieudit "La Tannerie" d'une contenance de 4 ares 33 centiares, à l'effet de procéder à la description exacte et détaillée des biens qui y sont situés appartenant à

Il s'agit d'une maison d'habitation et d'une grange comprenant :

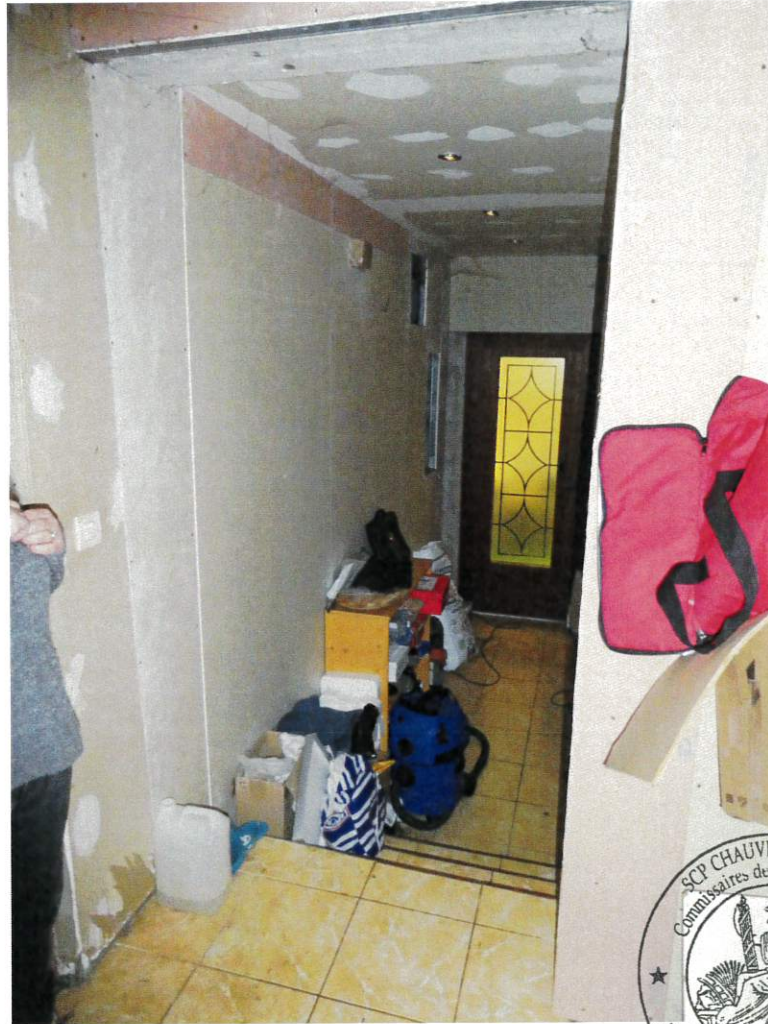
CLICHE PHOTOGRAPHIQUE N°1

Carrelage marbré ton rose, en bon état, joints encrassés ;

Placoplâtre à l'état brut ;

Placoplâtre en état bruts. Les calicots sont posés ;

Présence d'un coffre sans porte avec disjoncteur différentiel et compteur électrique ;

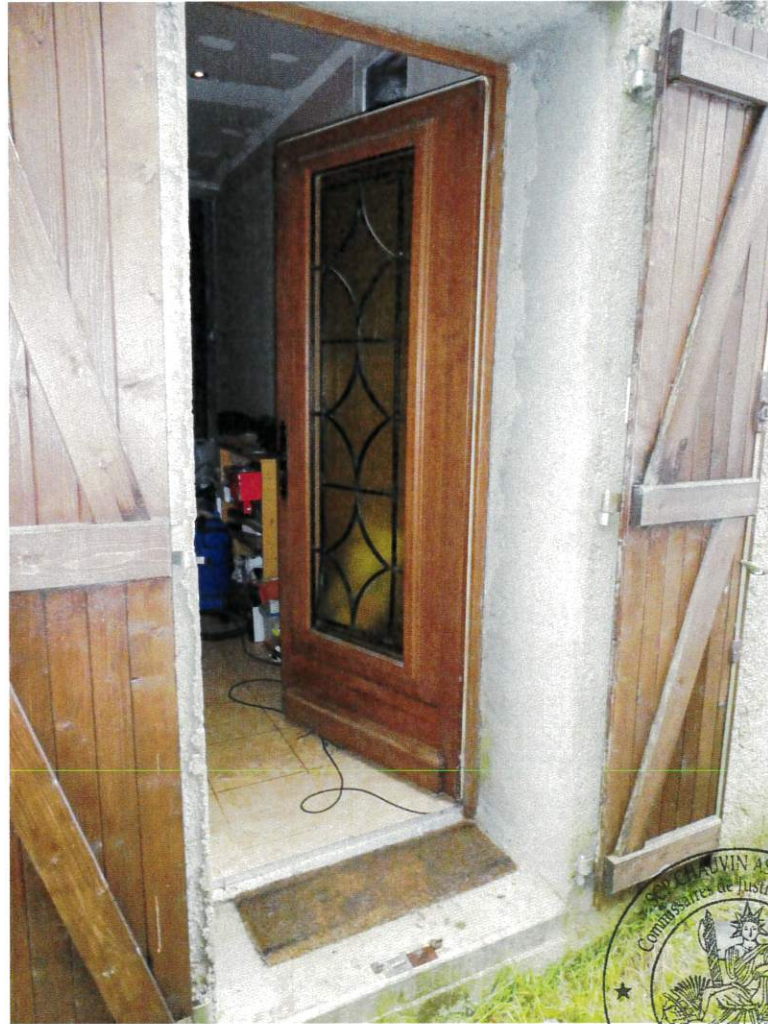
CLICHE PHOTOGRAPHIQUE N°3

Poignée bouton et poignée béquille en fer forgé en état de fonctionnement (**CLICHE PHOTOGRAPHIQUE N°3**) ;

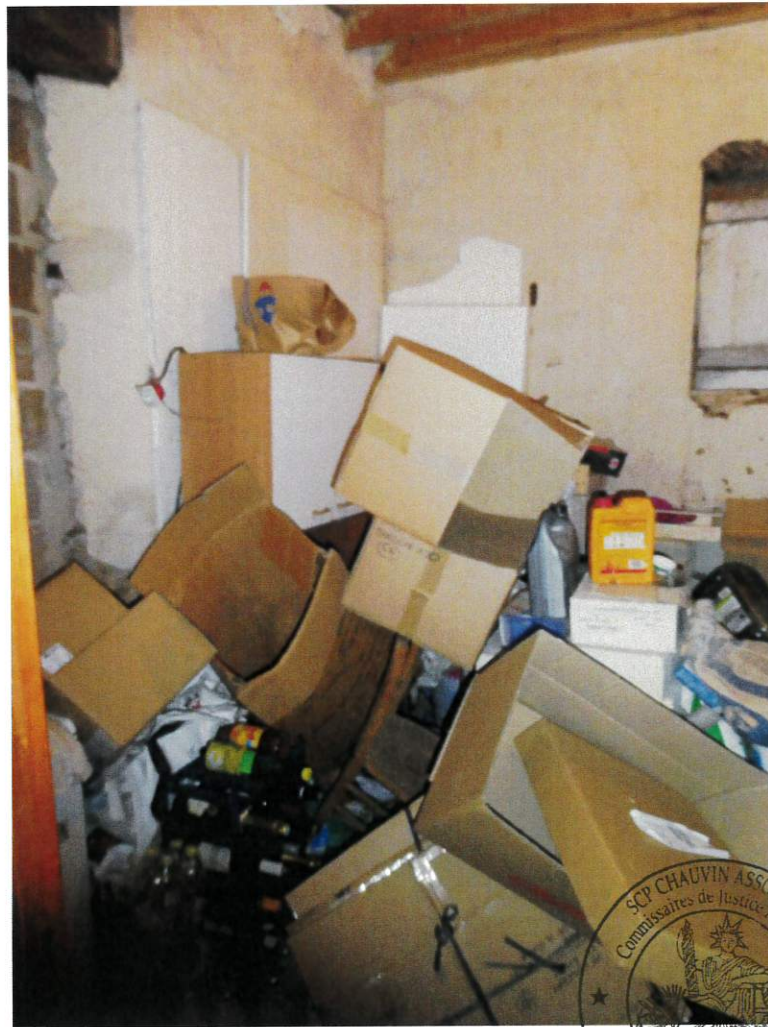
CLICHE PHOTOGRAPHIQUE N°4

Pour partie, plâtre ancien, usagé avec présence de fissures et quelques dégradations ;

Je constate la présence d'un interrupteur simple avec fils suspendus ;

Présence d'une alimentation électrique avec fils, douille, ampoule, suspendue au niveau du plafond ;

Je constate de même, la présence d'une prise avec fils suspendus, l'ensemble non terminé ;

Cette pièce dispose d'une porte en bois verni en bon état, le vernis est dégradé ;

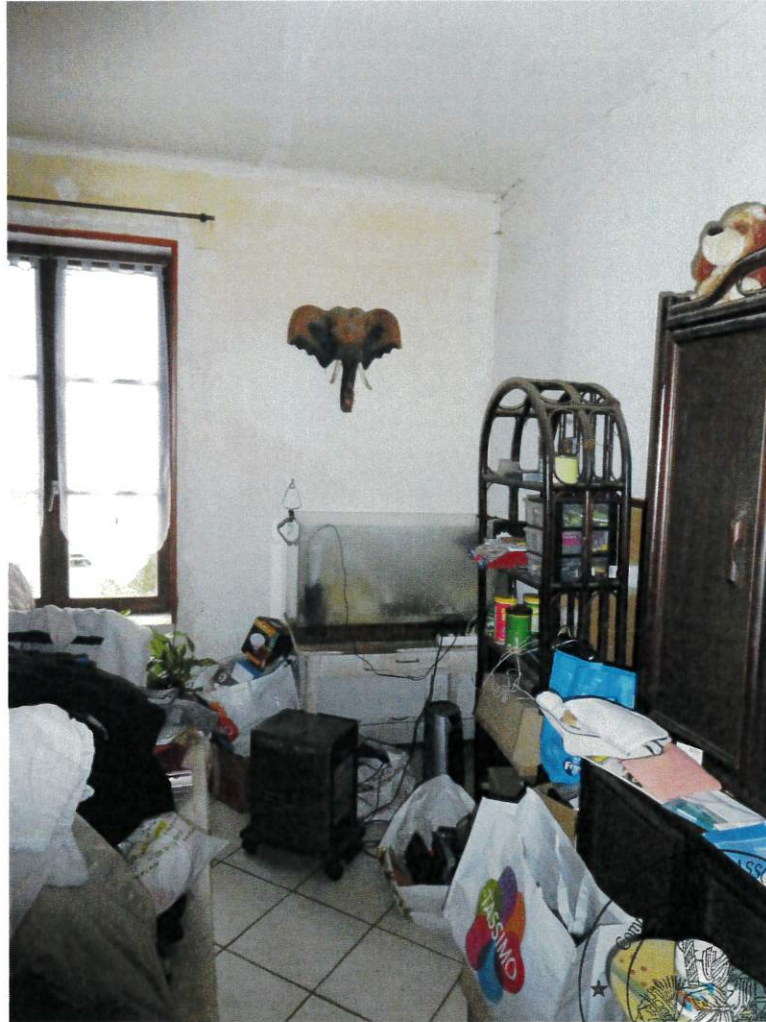
CLICHE PHOTOGRAPHIQUE N°13

Plâtre ancien, quelque peu jauni. Présence de calicots apparents sur des fissures ;

Une arrivée au plafond avec fils apparents, douille, ampoule ;

Les fenêtres se ferment avec quelques difficultés ;

La hotte est recouverte d'une peinture jaunie, usagée ;

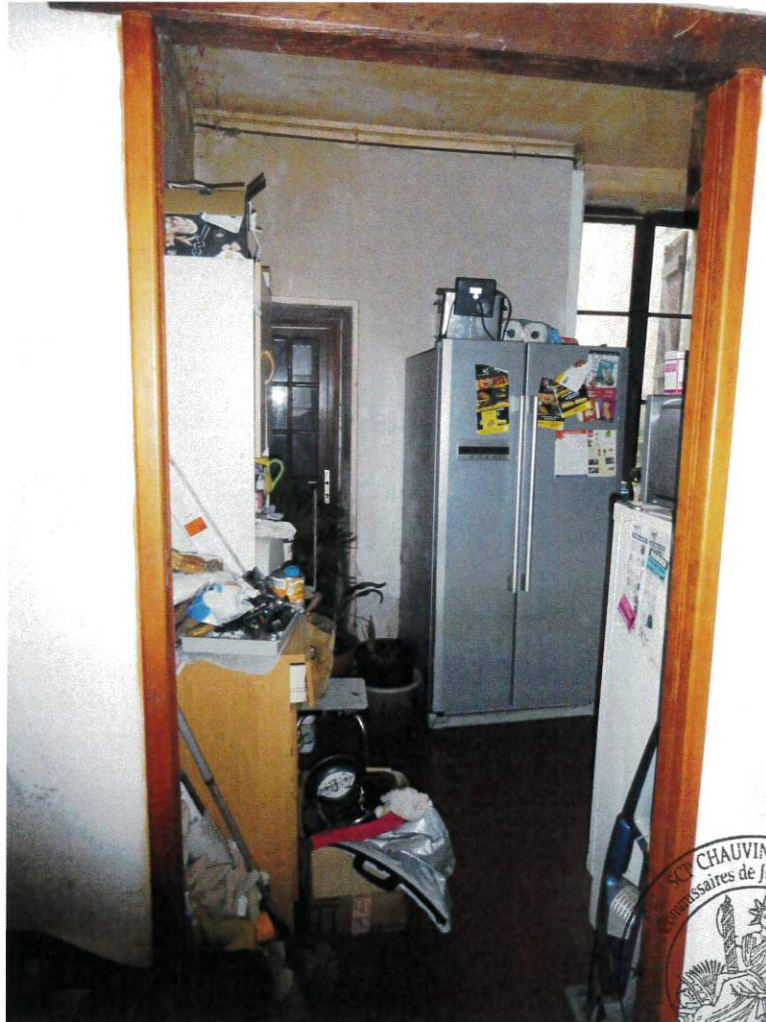
CLICHE PHOTOGRAPHIQUE N°18

Tommettes anciennes, usagées, présence de traces de salissures importantes ;

Peinture vieux rose en très mauvais état, dégradée, présence de traces de salissures et de moisissures ;

Peinture vieux rose ancienne, en très mauvais état, dégradée, présence de fissures apparentes ;

Une arrivée au plafond avec fils apparents, douille, ampoule, la baguette électrique est décollée ;

Un évier, deux bacs, un égouttoir, en inox, ancien, usagé, muni d'un robinet mitigeur eau chaude/eau froide, en très mauvais état, dégradé ;

Je constate sous l'évier, la présence d'un meuble muni de deux portes en mélaminé ton gris, le meuble est en très mauvais état, hors d'usage ;

Cette pièce est éclairée à l'aide d'une fenêtre deux vantaux, montants en bois verni, simple vitrage, munie d'une crémone métallique. Cette fenêtre ne ferme pas entièrement, celle-ci est bloquée dans le chambranle, le vernis est en état moyen, les vitres sont sales ;

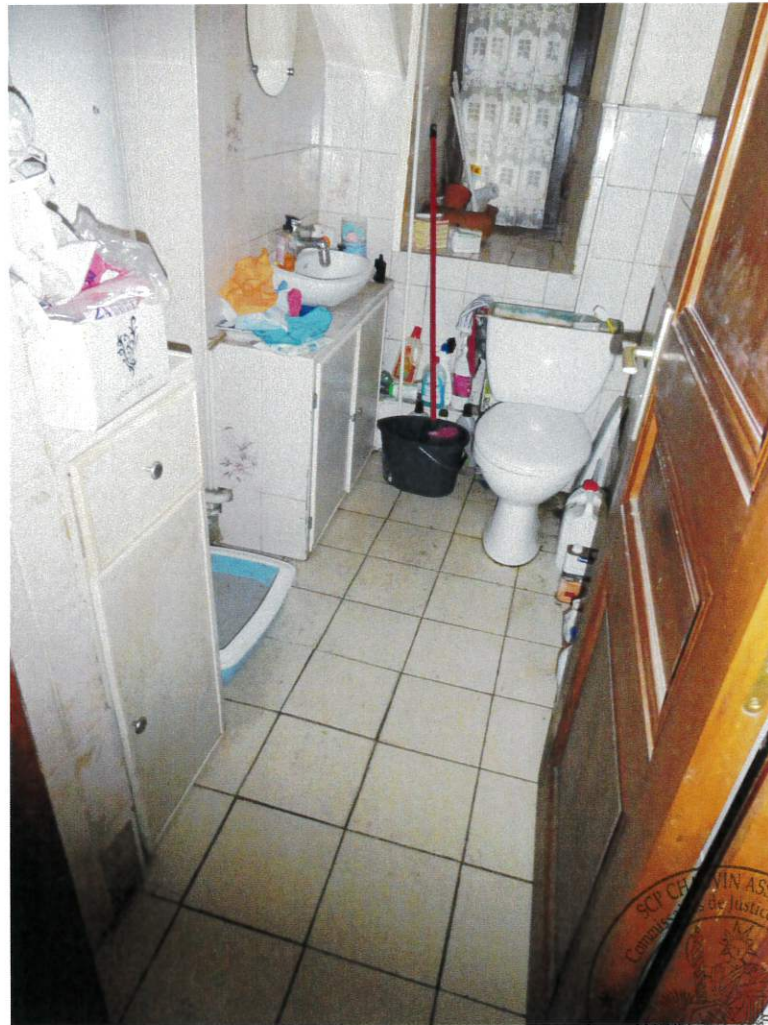
CLICHE PHOTOGRAPHIQUE N°24

Carrelage beige en état d'usage, traces de salissures, les joints sont encrassés ;

Pour l'autre partie, papier fibre de verre recouvert d'une peinture rose pâle avec présence de traces de moisissures importantes, toiles d'araignées en cueillie de plafond ;

Un lave-mains en faïence blanche avec robinet mitigeur eau chaude/eau froide, absence de bouchon de bonde à tirette. Le lave-mains est en état d'usage, présence de calcaire sur le robinet ;

Une cuvette en faïence blanche avec réservoir dorsal de même nature, chasse d'eau double vitesse. Le mécanisme de la cuvette est à remplacer ;

Cette pièce dispose d'une porte en bois verni, à caissons, en mauvais état face intérieure avec présence de dégradations, le vernis présente des dégradations et des taches sur les deux faces ;  
Poignée béquille anodisée, rive-bloc, serrure et verrou papillon de même nature, sont en état de fonctionnement ;  
Face intérieure, le caisson est fort abîmé (CLICHE PHOTOGRAPHIQUE N°30) ;

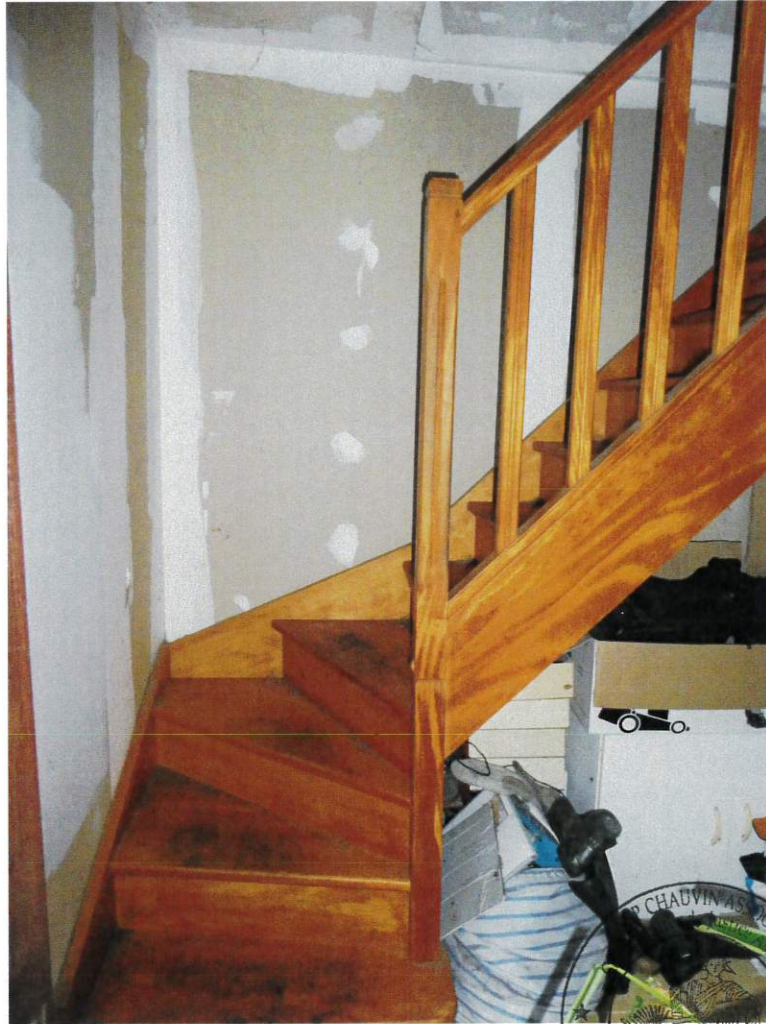
CLICHE PHOTOGRAPHIQUE N°31

Les murs de la montée d'escalier sont recouverts pour partie de placoplâtre à l'état brut. Les calicots sont posés ;  
Pour l'autre partie d'un plâtre à l'état brut ;

Dans la montée d'escalier, un point lumineux avec deux spots et appliques en état de fonctionnement ;  
Présence d'un interrupteur simple dont les fils sont apparents, fixés sur le mur ;

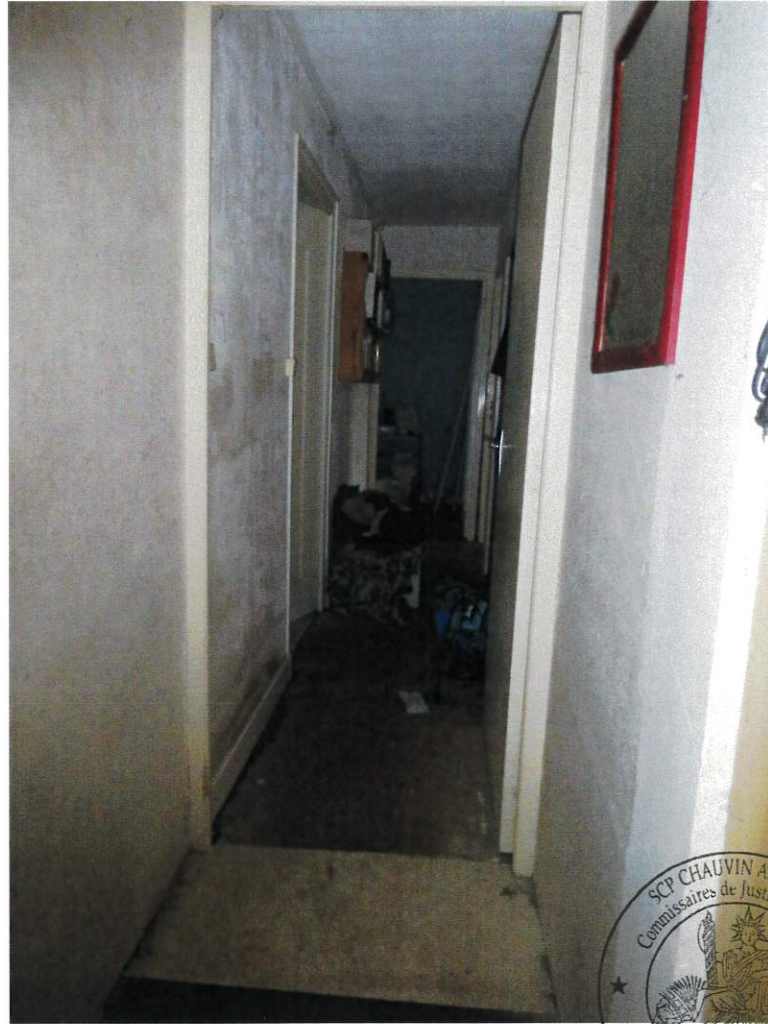
CLICHE PHOTOGRAPHIQUE N°38

En PVC, sales ;

Peinture blanche usagée ;

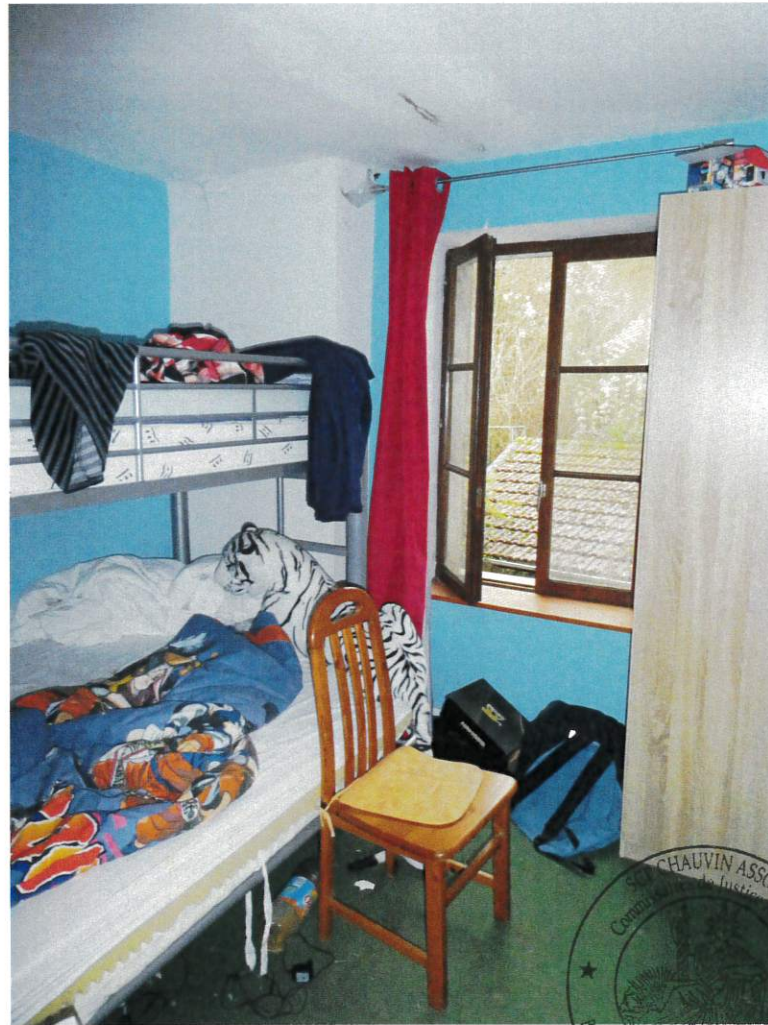
CLICHE PHOTOGRAPHIQUE N°41

Pour partie, peinture blanche, pour l'autre partie, peinture bleue, l'ensemble ancien, usagé, présence de traces de salissures et de toiles d'araignées ;

Peinture blanche avec présence de quelques auréoles d'humidité apparentes, l'ensemble en état moyen ;

Cette pièce est éclairée à l'aide d'une fenêtre à montants en bois verni, simple vitrage, munie d'une poignée béquille anodisée, l'ensemble est en état de fonctionnement, le vernis est dégradé face extérieure. Les vitres sont sales ;

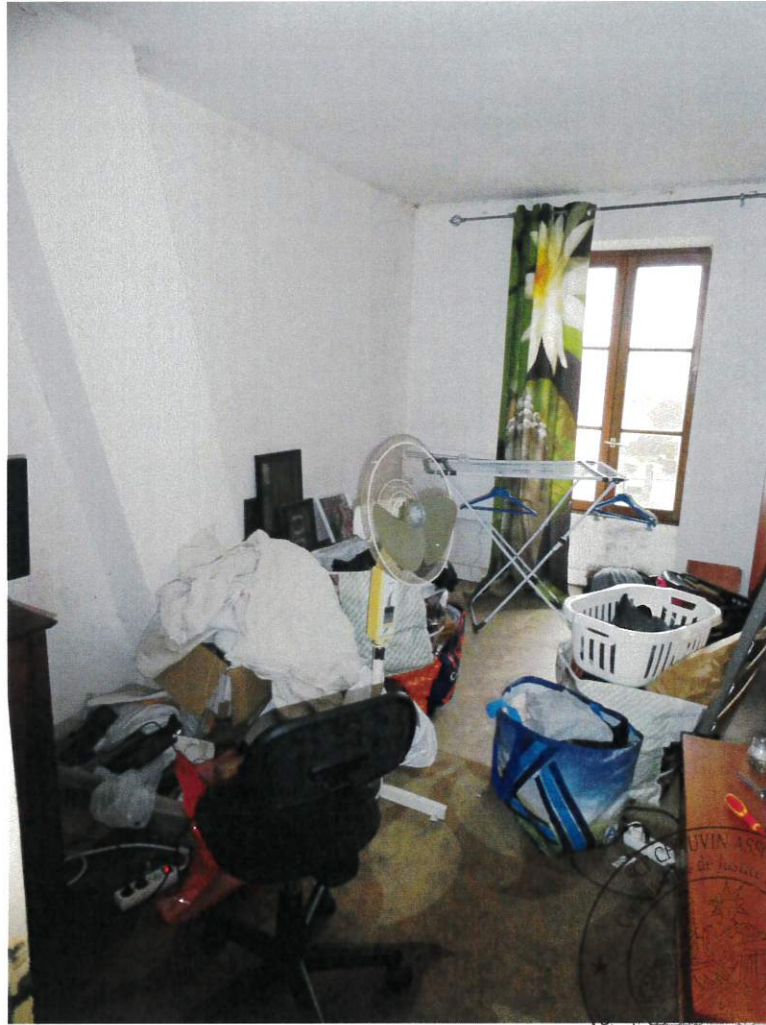
CLICHE PHOTOGRAPHIQUE N°44

Peinture blanche usagée avec présence d'auréoles en cueillie de plafond, traces de salissures, toiles d'araignées ;

Peinture blanche quelque peu noircie et notamment en cueillie de plafond, l'ensemble en état moyen ;

Cette pièce est éclairée à l'aide d'une fenêtre deux vantaux, montants en bois, simple vitrage, munie d'une poignée béquille anodisée en état de fonctionnement, le vernis extérieur est en mauvais état ;

Je constate sous la fenêtre, la présence de traces de moisissures ;

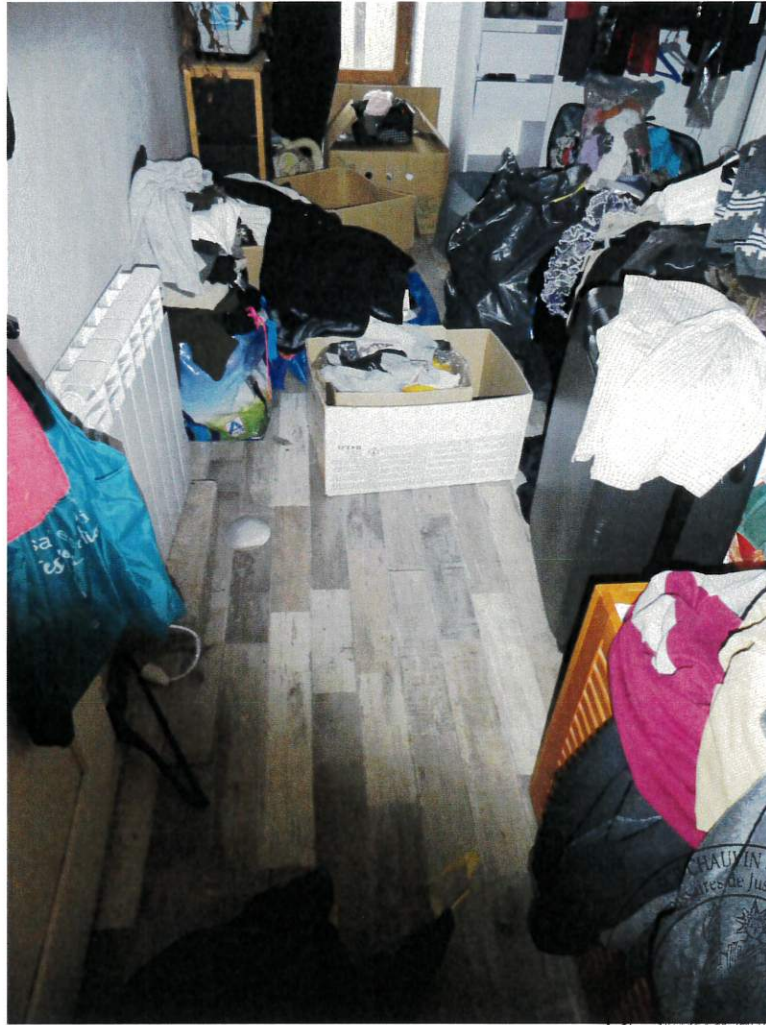
CLICHE PHOTOGRAPHIQUE N°49

Peinture blanche dégradée, présence de traces d'enduit par endroits ;

Peinture blanche en état d'usage, noircie en cueillie de plafond ;

Un radiateur électrique en fonte d'aluminium couvert de poussière, non fixé au mur, branché sur une prise ;

Cette pièce est éclairée à l'aide d'une fenêtre deux vantaux, en bois verni, simple vitrage, munie d'une poignée béquille anodisée, en état de fonctionnement, le vernis est dégradé face extérieure, en état moyen face intérieure ;

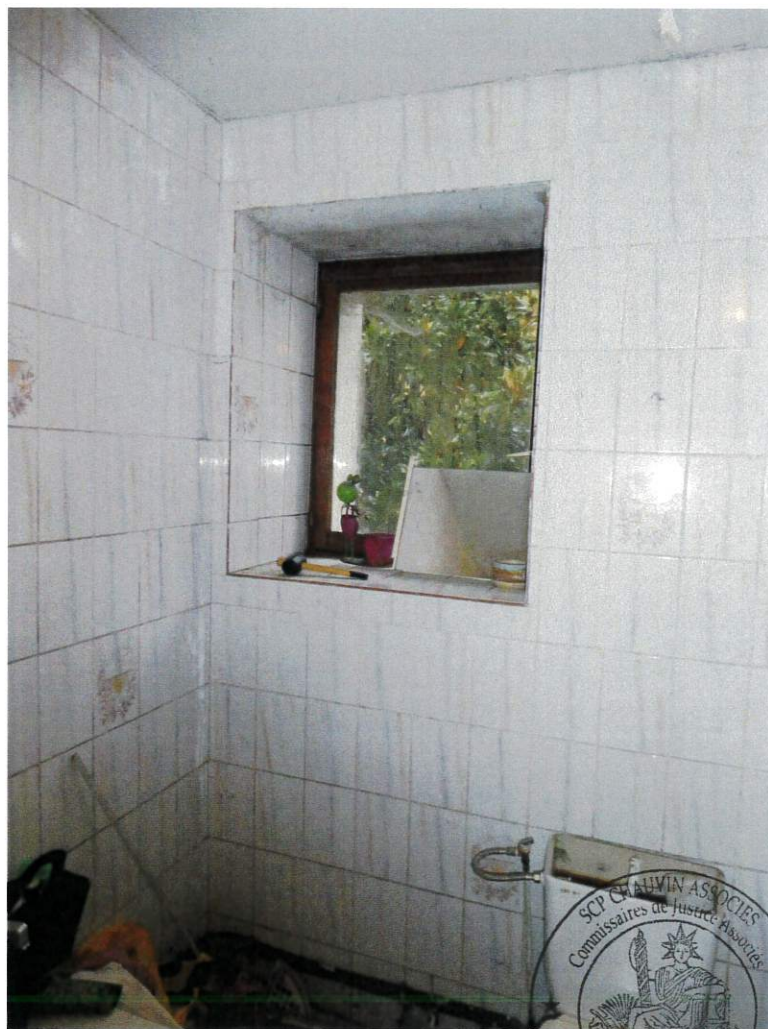
**CLICHE PHOTOGRAPHIQUE N°54**

Dalles de contreplaqué recouvertes d'une peinture en très mauvais état, cloquée, dégradée ;

Le joint pompe est en très mauvais état, dégradé ;

Cette pièce est éclairée à l'aide d'une fenêtre un vantail, montants en bois, simple vitrage, munie d'une poignée béquille anodisée, en état de fonctionnement. Le vernis est fortement encrassé, présence de moisissures, il est en mauvais état sur les deux faces. La vitre est sale ;
