**SYNDICAT DES COPROPRIETAIRES DE LA  
COPROPRIETE 40-42 RUE DU MOULIN**

**PROCES VERBAL DE DESCRIPTION**

**L'AN DEUX MILLE VINGT CINQ**

#### **Commune de SEPTMONTS (Aisne)**

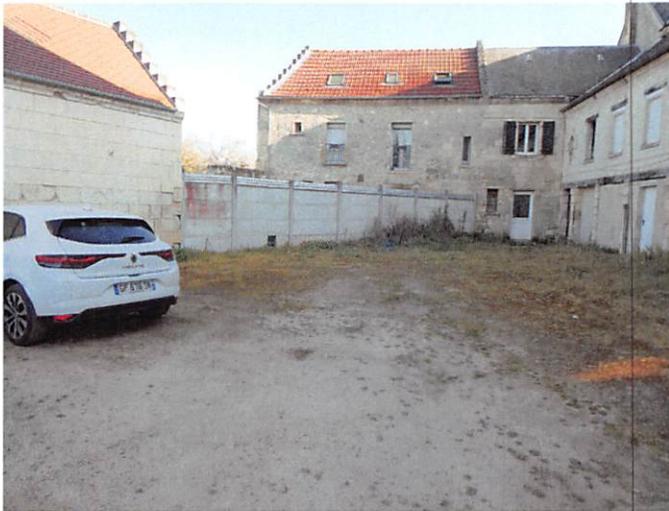
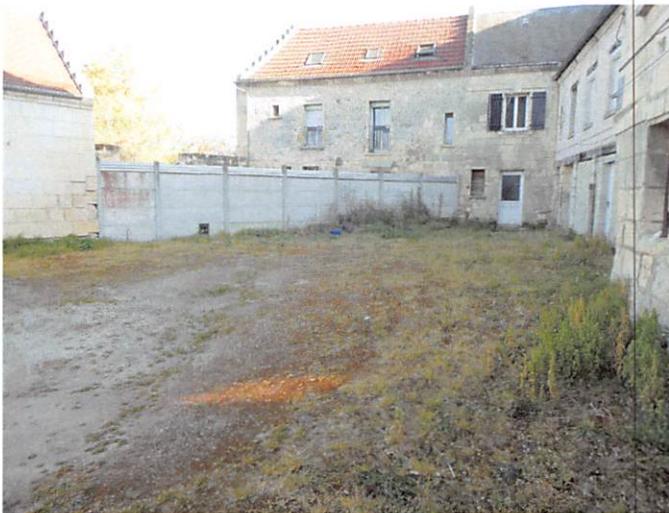
1

Emplacement théorique des parkings, lots n°47 – 48 et 49 ;

Métallique laquée blanche, l'ensemble recouvert d'une peinture blanche usagée, présence de fientes de pigeons, le tout très sale ;

Je constate que les cloisons de l'appartement n'ont pas été posées ;

Présence d'une palissade en plaques de béton et poteaux béton brut ;  
Présence d'emplacements destinés aux parkings numérotés 46, 47, 48 et 49 ;

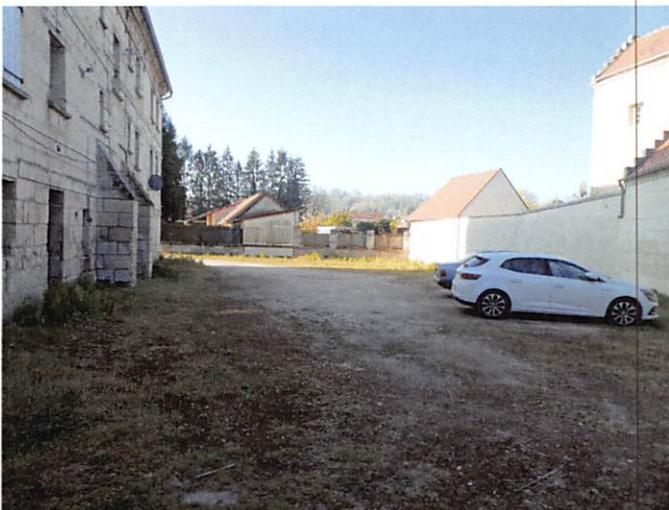
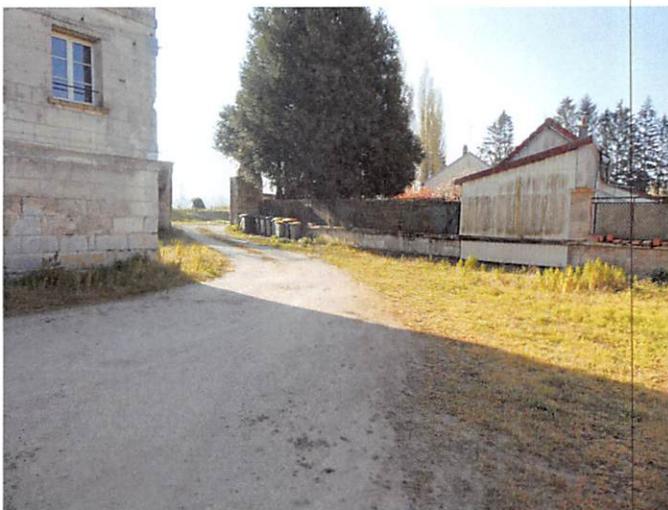
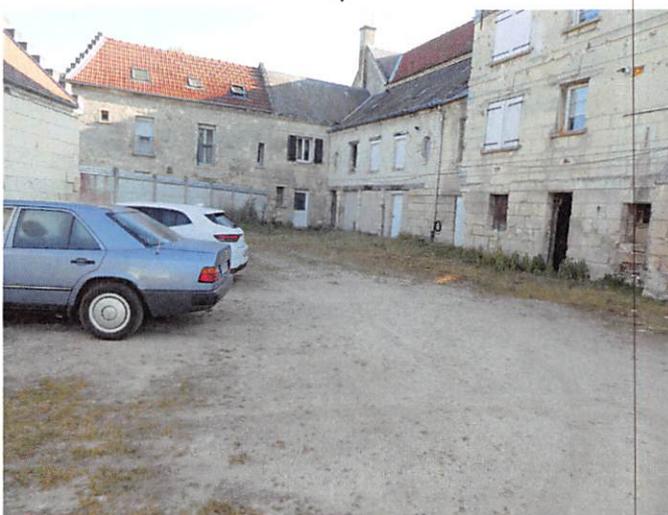
3

Vue générale de la cour Ouest destinée aux parkings de l'ensemble immobilier :  
**(CLICHES PHOTOGRAPHIQUES N°3 A 5) ;**

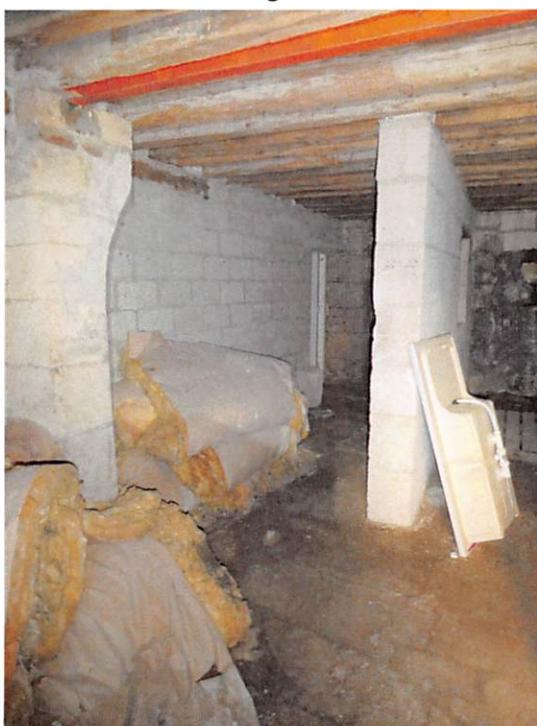
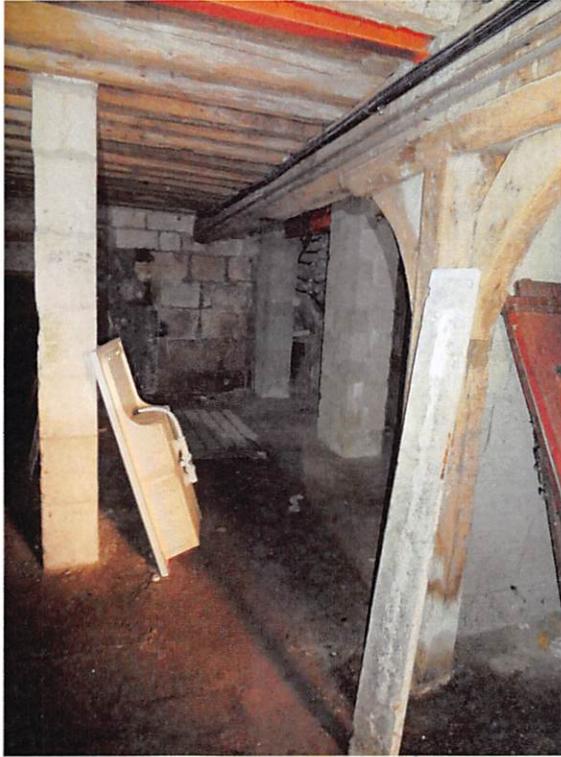
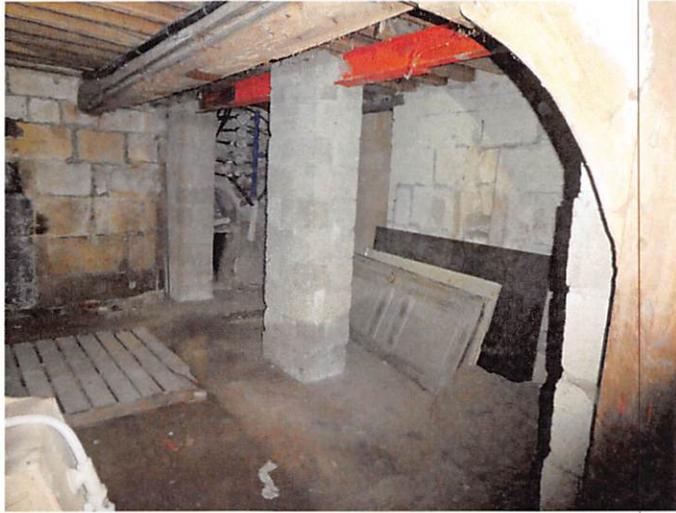
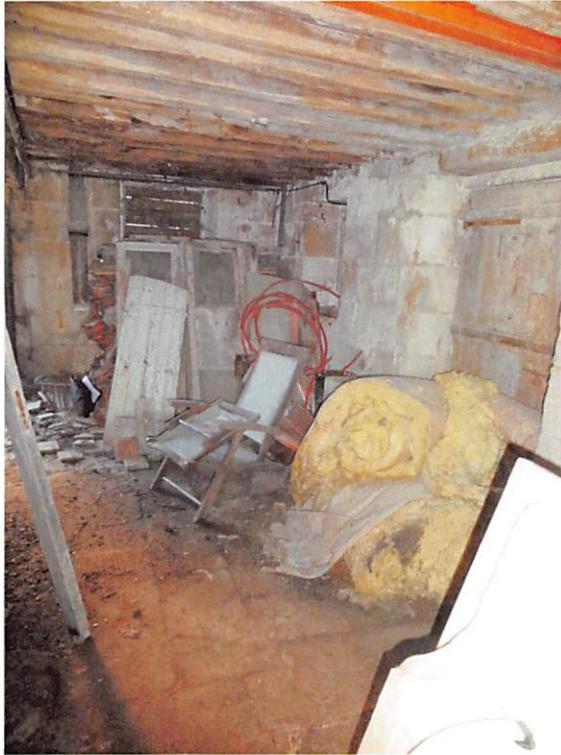
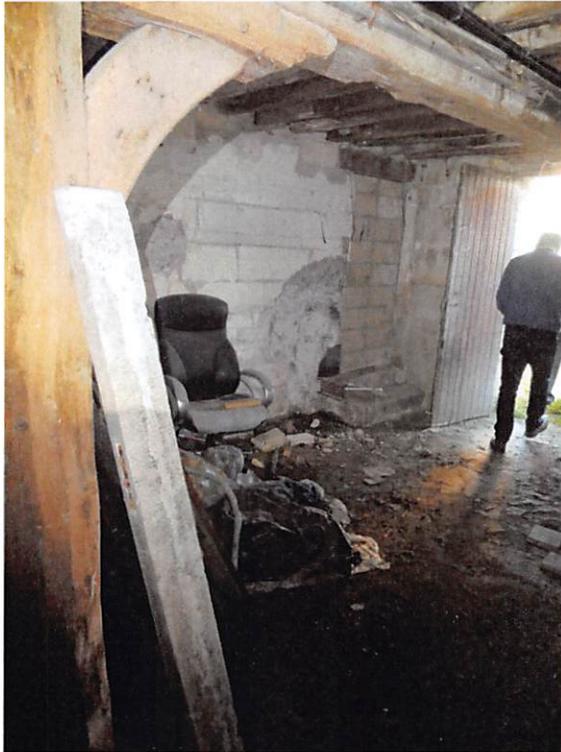
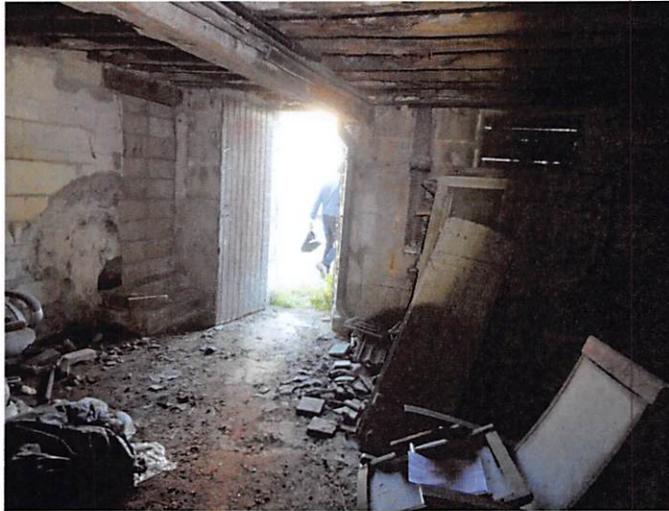
Sous le bâtiment A, présence d'une cave destinée à l'emplacement des diverses caves affectées aux appartements situés dans le bâtiment A ;

Je constate que les caves ne sont pas matérialisées ;

La moitié indivise du lot n°64 se matérialise par les 3/6<sup>ème</sup> du couloir des caves non matérialisées, situé au centre de la cave prise dans sa globalité ;

Pierres anciennes, à l'état brut, fortement épaufrées ;

Pierres calcaires et joints ciment ;

Poutres apparentes à l'état brut et plancher en parpaings creux et joints ciment ;  
Je constate que cette cave ne dispose pas de l'électricité ;

Présence de trois piliers en parpaings bruts et joints ciment destinés à soutenir une poutre IPN ;

A l'entrée de la cave, présence d'une porte en planches, ancienne, vétuste et d'une ouverture maçonnée condamnée, fermée à l'aide de planches ;

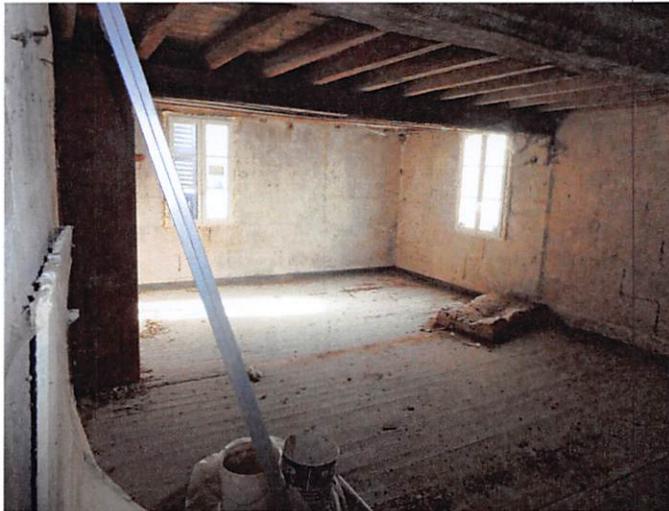
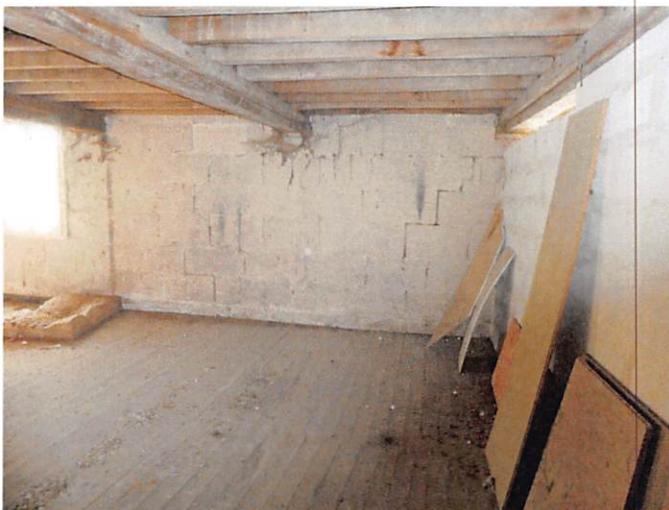
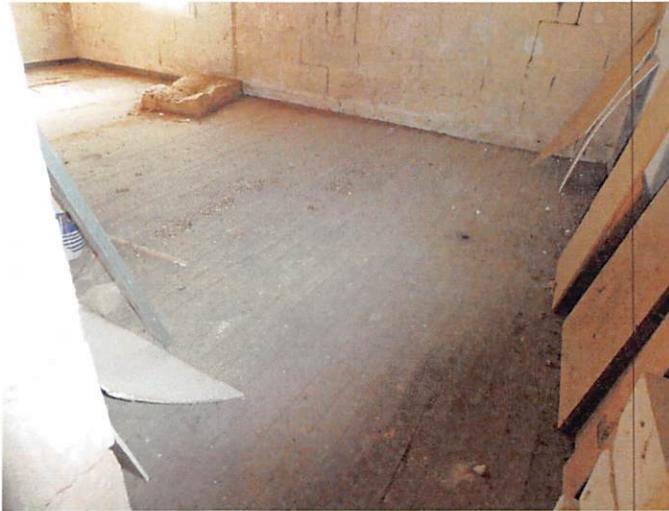
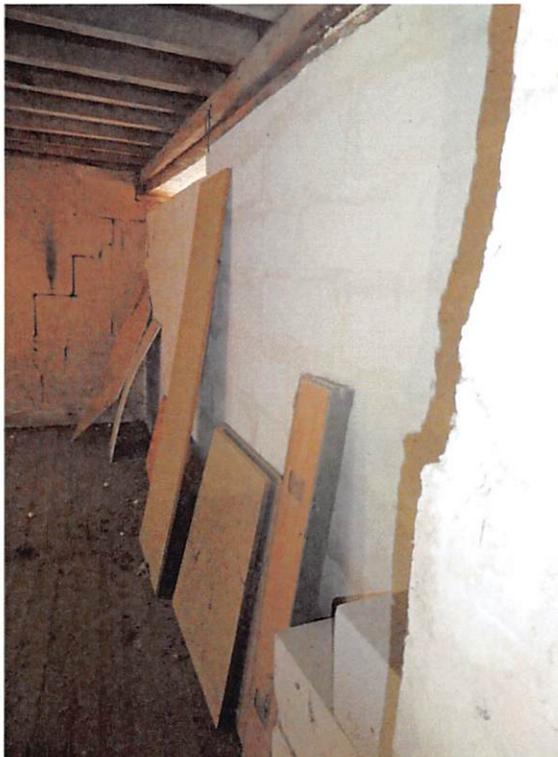
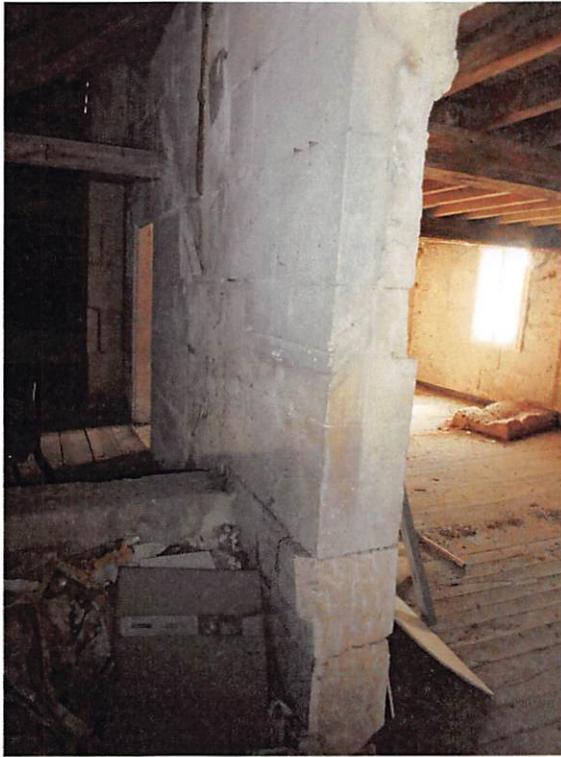
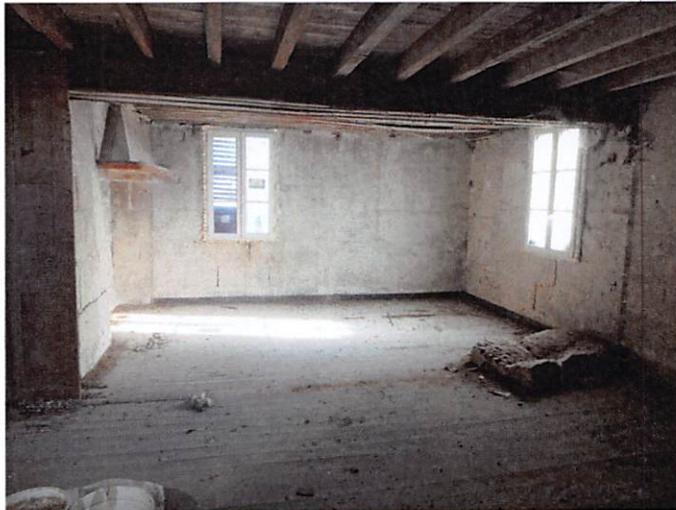
L'ensemble est à l'état brut avec absence d'électricité, de plomberie, absence de descente d'eaux usées ;

Plancher ancien, vétuste ;

Pierres calcaires à l'état brut avec joints plâtre ;

Poutres apparentes avec plancher bois situé au-dessus ;

Présence de deux ouvertures maçonnées munies de fenêtres en bois, double vitrage, poignées béquille métalliques laquées blanches en bon état, le tout recouvert d'une peinture blanche usagée avec poussière et toiles d'araignées ;

Présence d'une cloison partiellement posée, en béton cellulaire à l'état brut ;

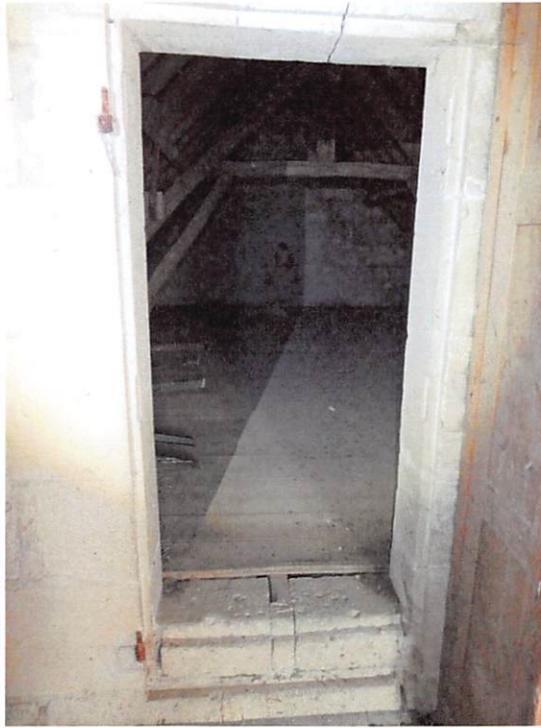
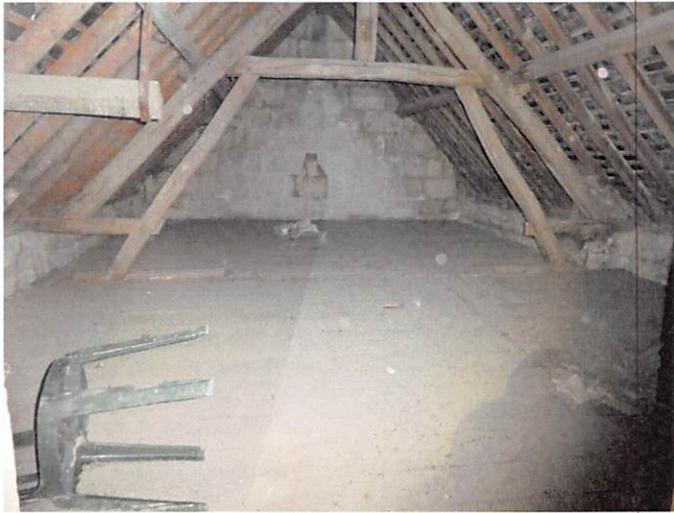
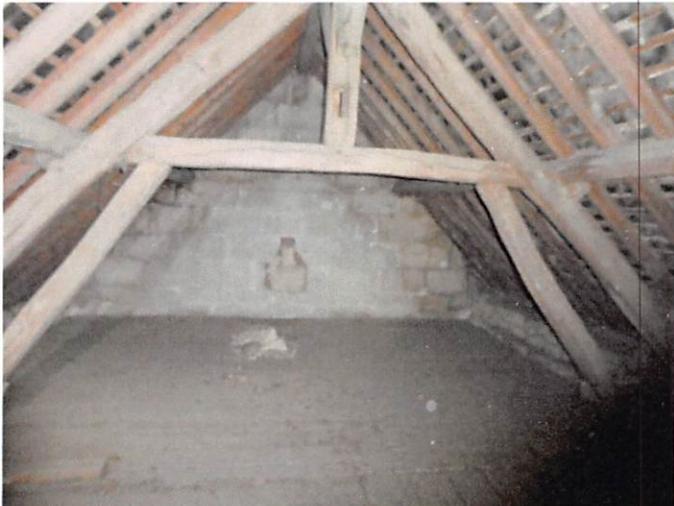
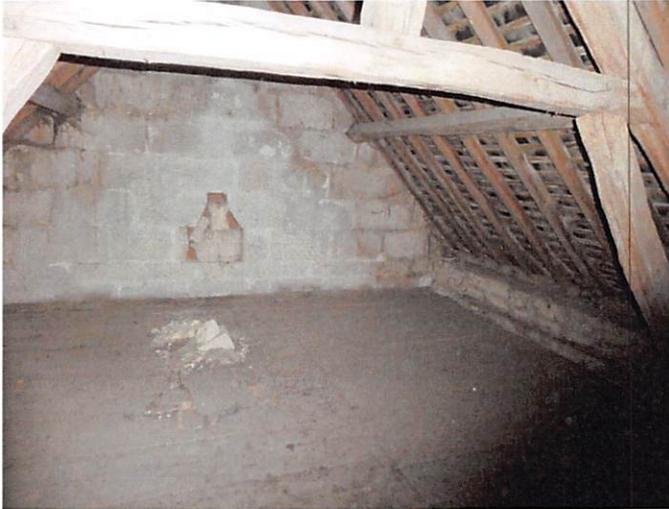
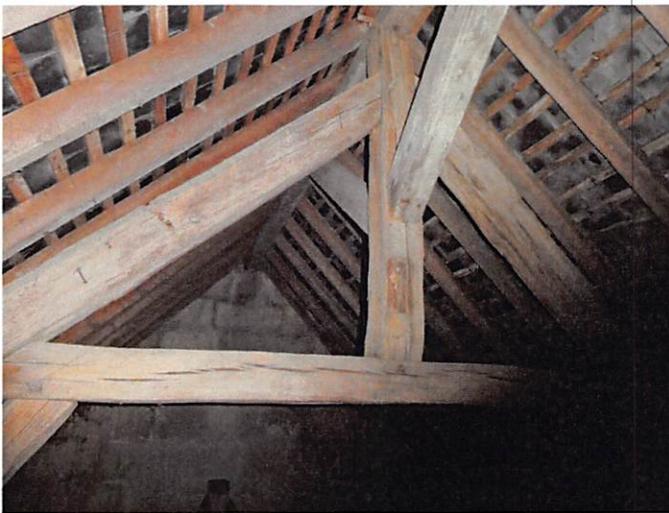
Je constate la présence d'un grenier à l'état brut ;

Plancher ancien, vétuste ;

Pierres calcaires et joints au plâtre, l'ensemble ancien ;

La charpente est apparente, à l'état brut ;

La toiture est constituée d'ardoises, l'ensemble non isolé ;

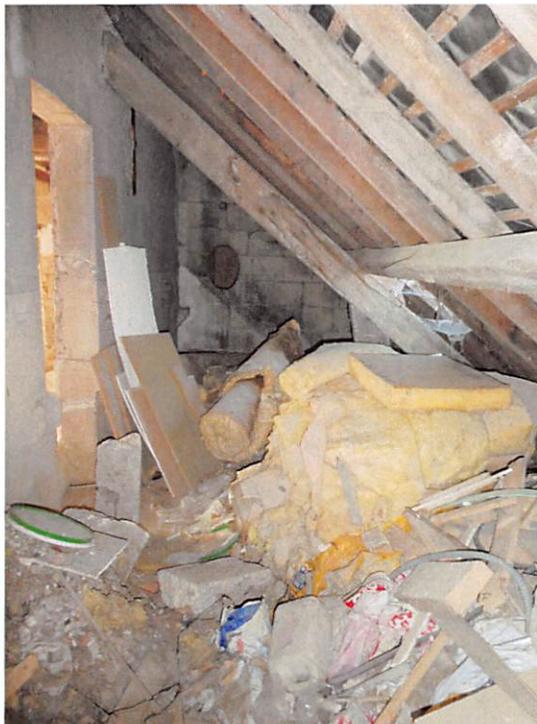
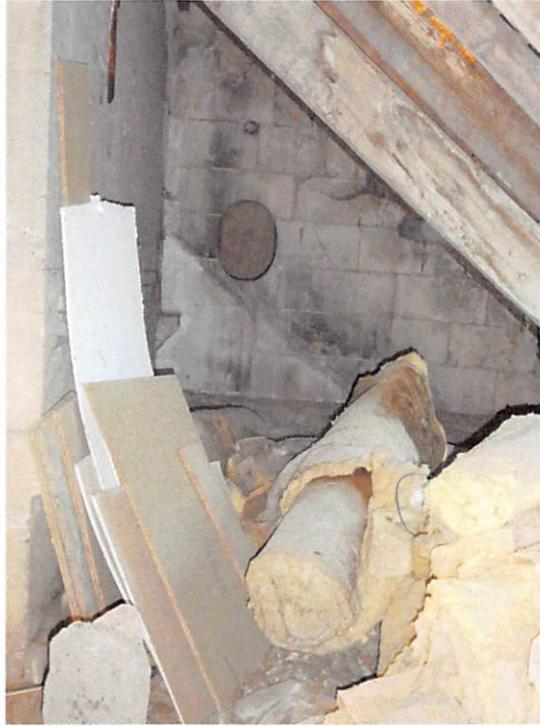
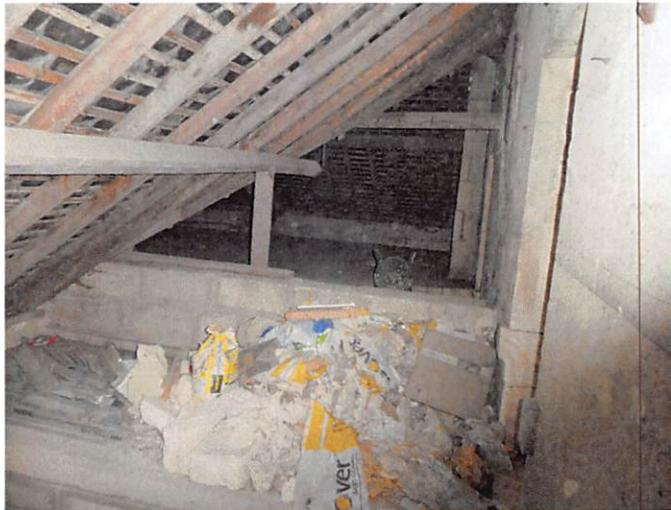
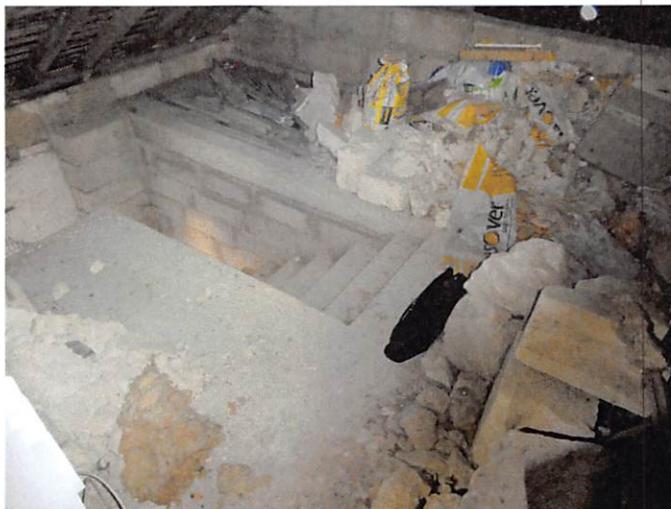
Dalle de béton brut ;

Présence de murs en pierres calcaires et joints plâtre, l'ensemble ancien, en état d'usage ;

Je constate la présence d'un pan de toiture ;

La toiture est en ardoises apparentes avec absence d'isolation ;

Présence de deux vasistas anciens, vétustes ;

Présence de gravats sur ce lot ;

Je constate que la trémie d'escalier est englobée dans le lot ;

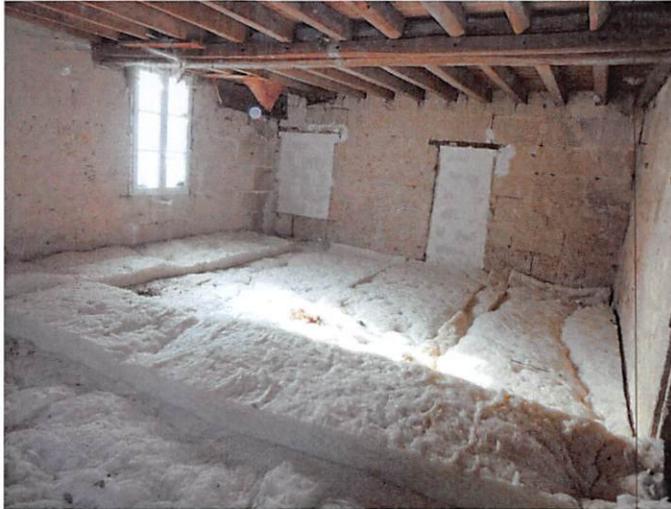
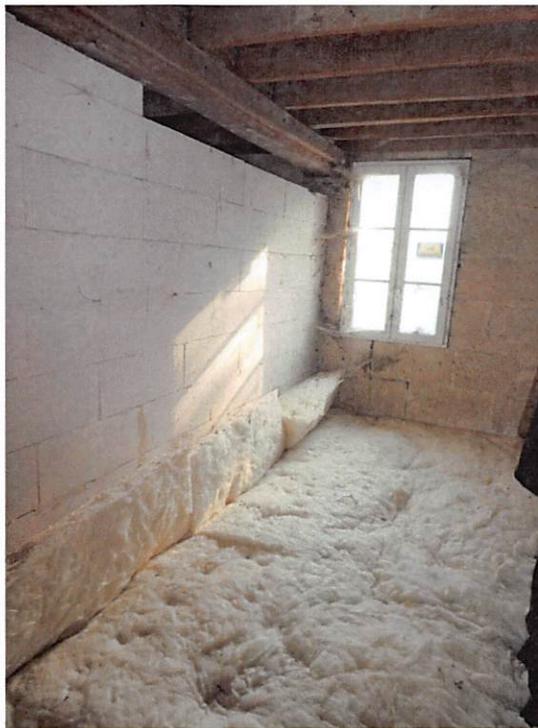
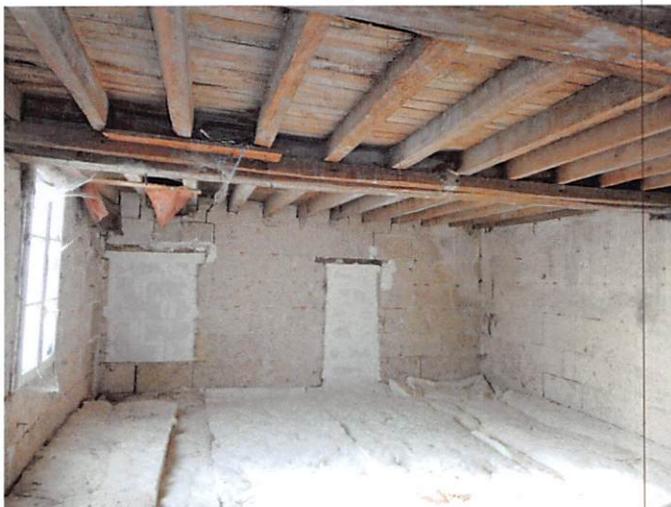
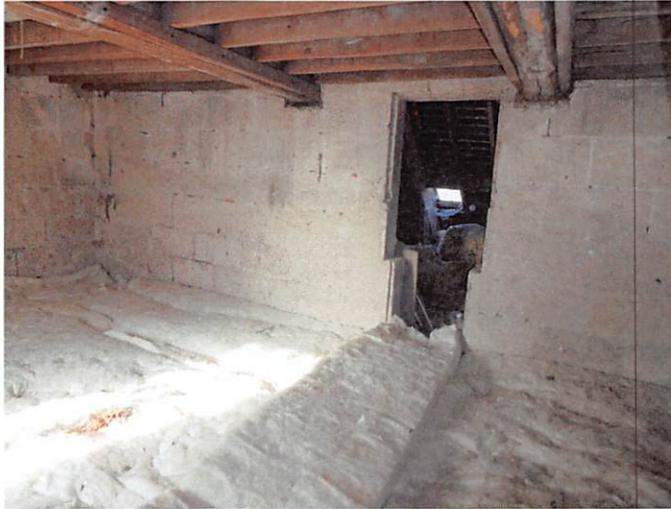
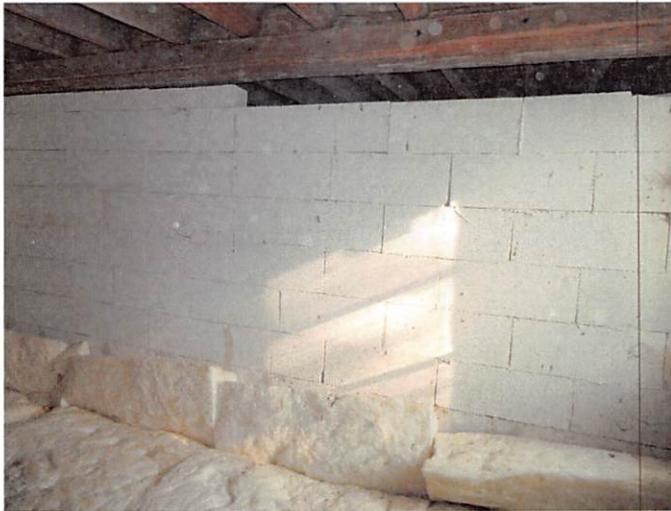
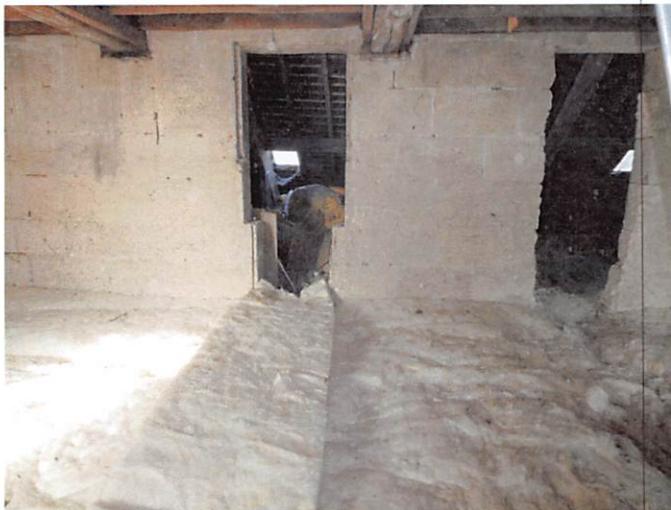
Plancher ancien, à l'état brut, recouvert de laine de verre ;

En pierres calcaires et joints plâtre ;

Je constate que deux ouvertures sont fermées à l'aide de béton cellulaire ;

Présence d'une cloison en béton cellulaire non terminée séparant les lots 65 et 66 ;

Poutres apparentes, plancher ancien, en état d'usage ;

Cet appartement ne dispose pas d'électricité ni d'eau et d'évacuation d'eaux usées ;

Il est éclairé à l'aide de deux fenêtres donnant sur rue, en bois, double vitrage, munies de poignées béquille métalliques laquées blanches, le tout est en bon état, sale avec présence de fientes de pigeons, de toiles d'araignées ;

La peinture est ancienne, sale ;

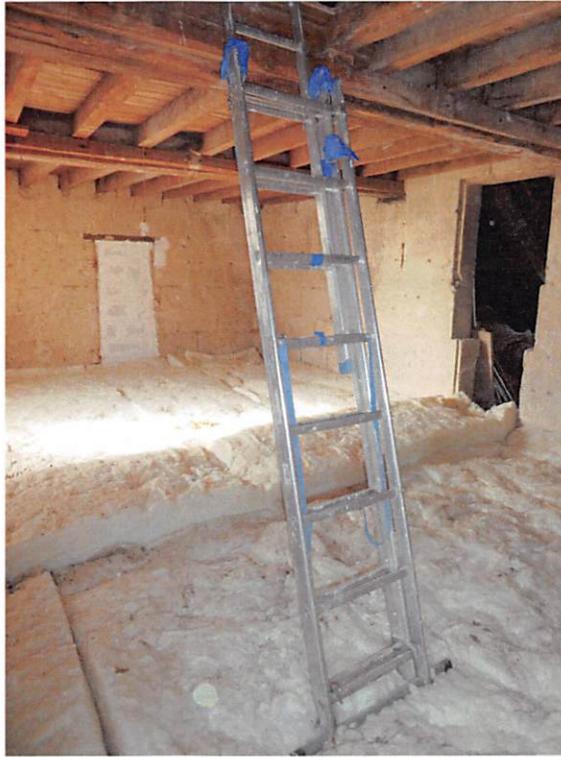
33

On y accède à l'aide d'une échelle télescopique, absence d'escalier menant au deuxième niveau ;

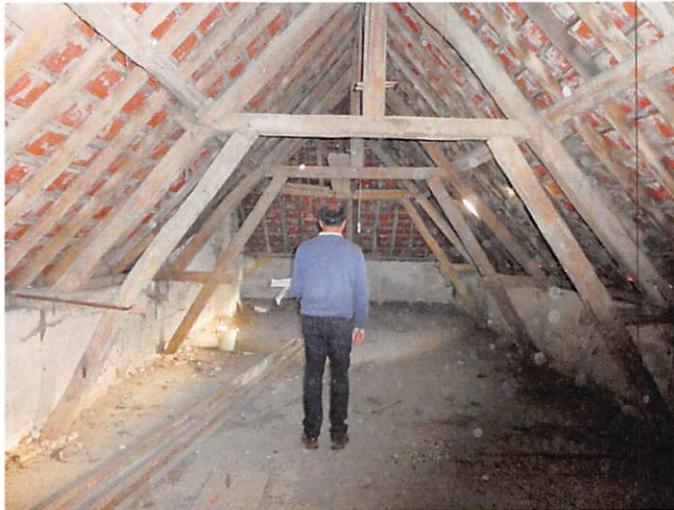
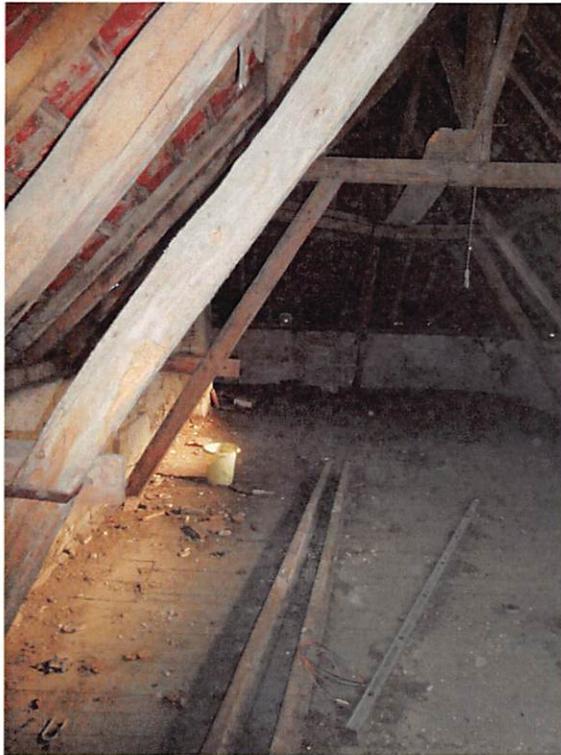
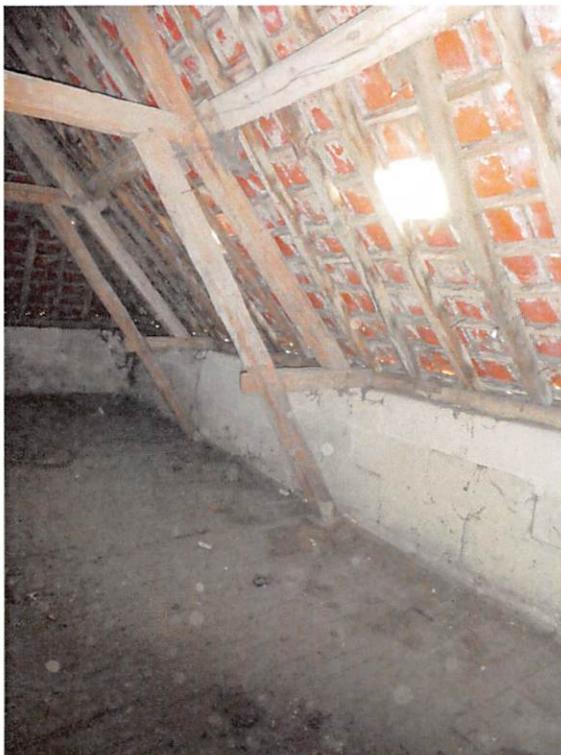
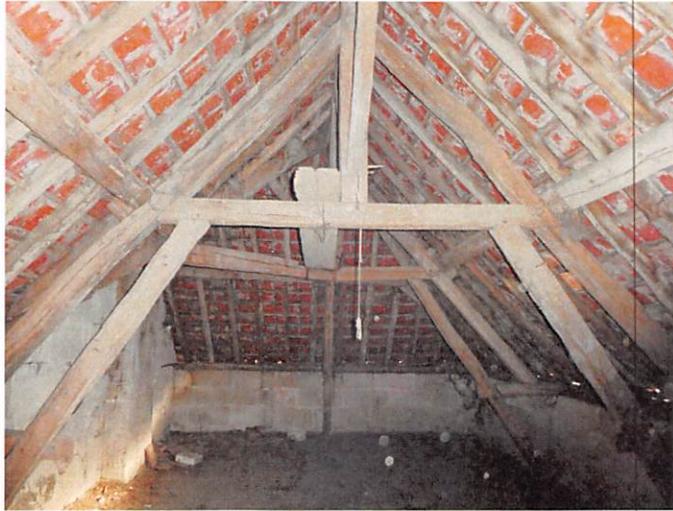
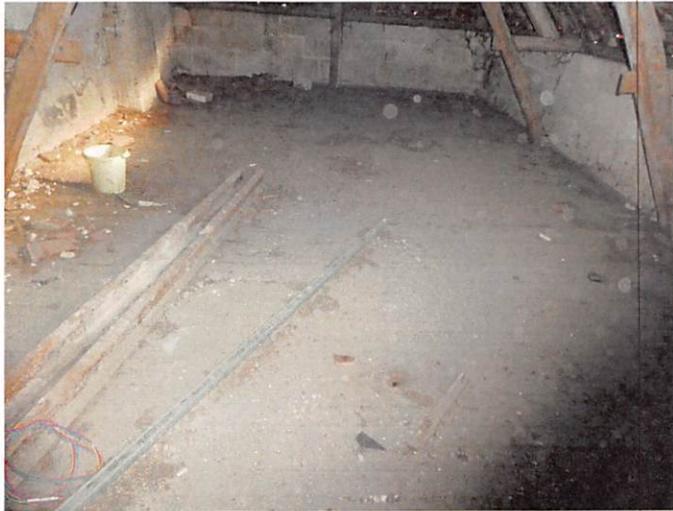
Plancher vétuste en très mauvais état, présence de trous. Le plancher est partiellement vermoulu ;

Pierres calcaires et joints au plâtre, l'ensemble ancien, en état d'usage ;

La charpente est apparente ;

La toiture est en tuiles mécaniques, ancienne, présence de quelques jours apparents ;

Présence de tuiles translucides en état d'usage ;

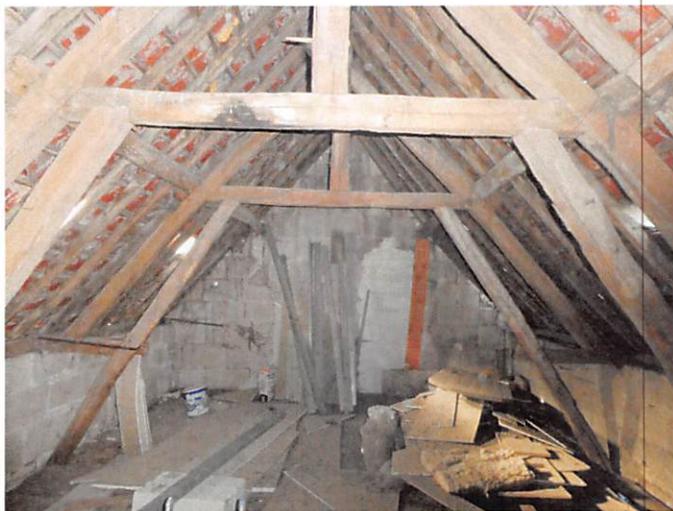
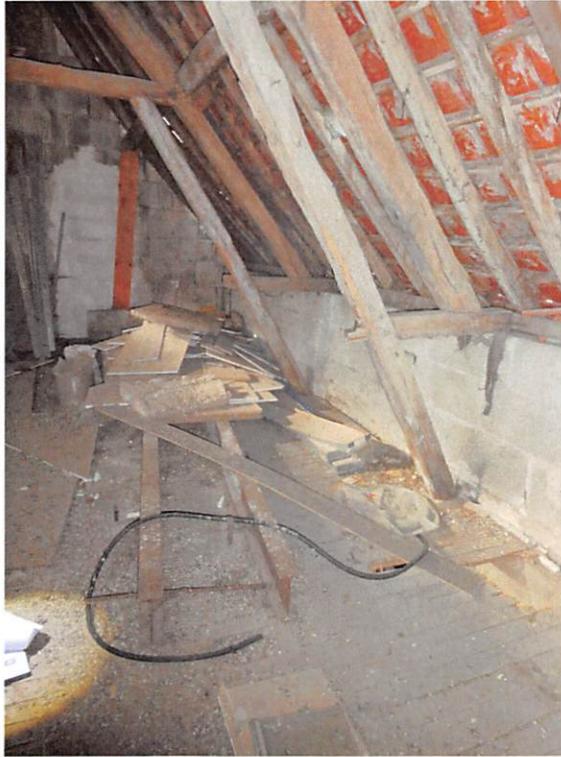
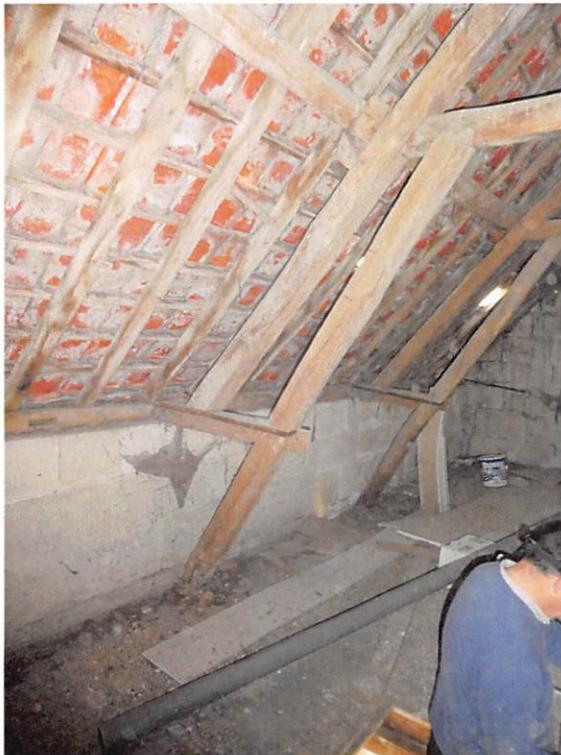
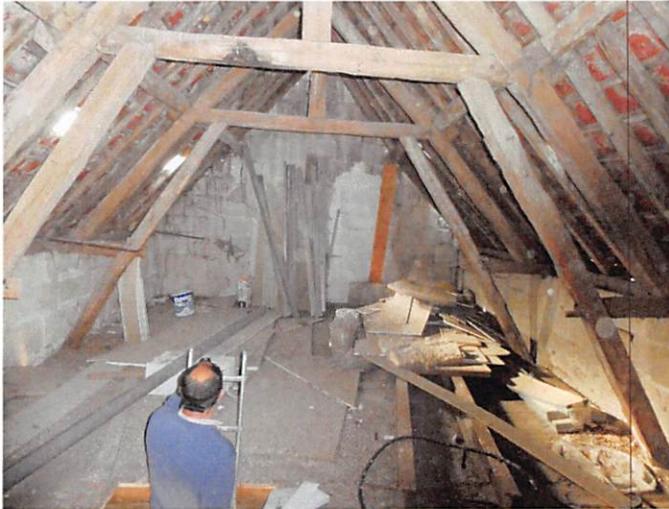
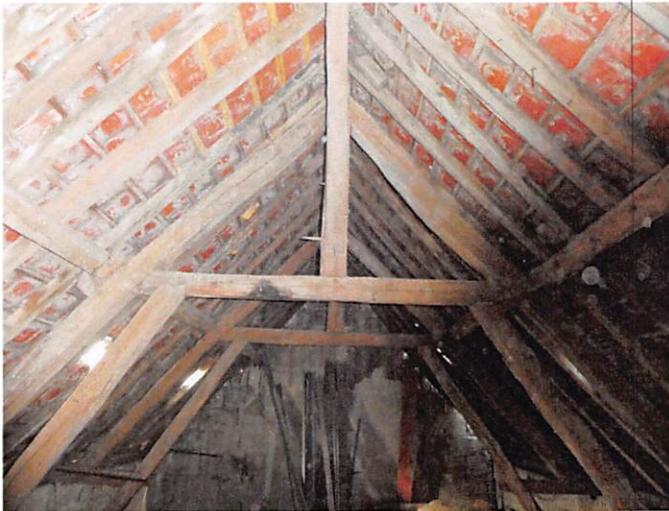
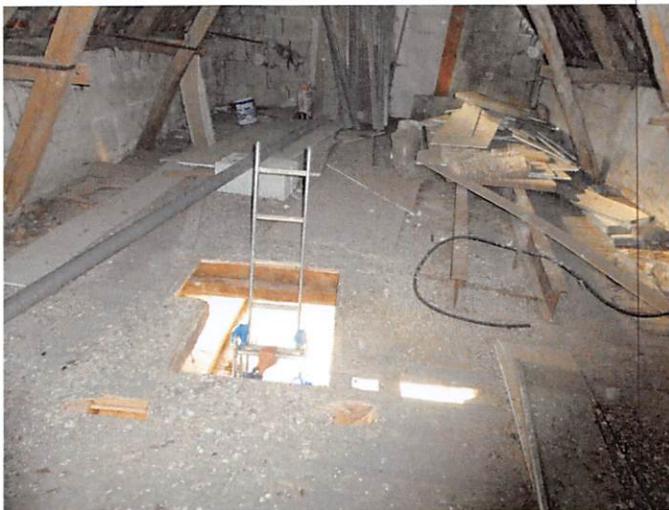
Plancher vétuste, en mauvais état, présence de nombreux trous ;

Pierres calcaires et joints plâtre, l'ensemble ancien, en état d'usage ;

La charpente est apparente ;

Présence d'une toiture en tuiles mécaniques ancienne, présence de jours apparents et de tuiles translucides en état d'usage ;

Je constate la présence de déchets sur ce lot et notamment des chutes de placoplâtre ;

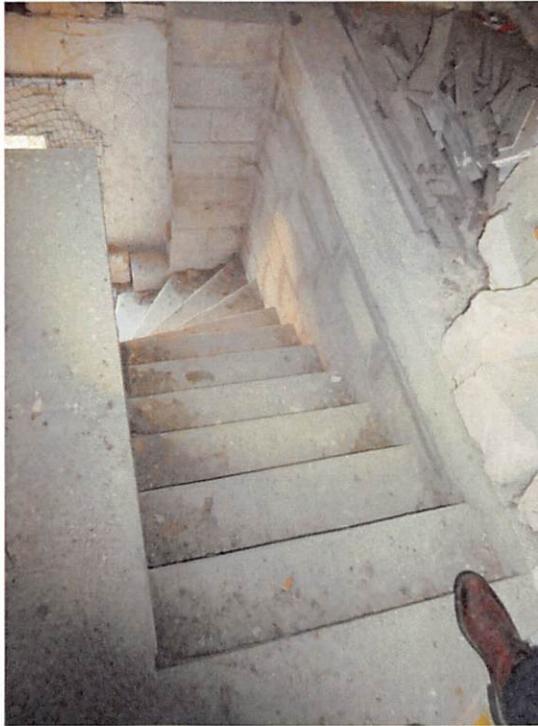
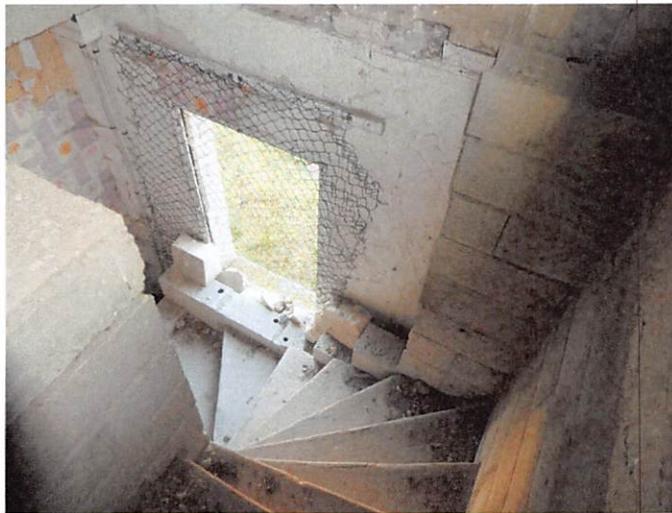
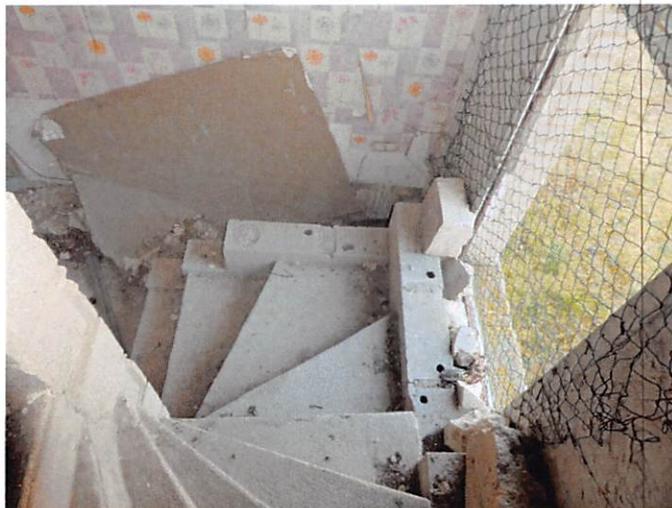
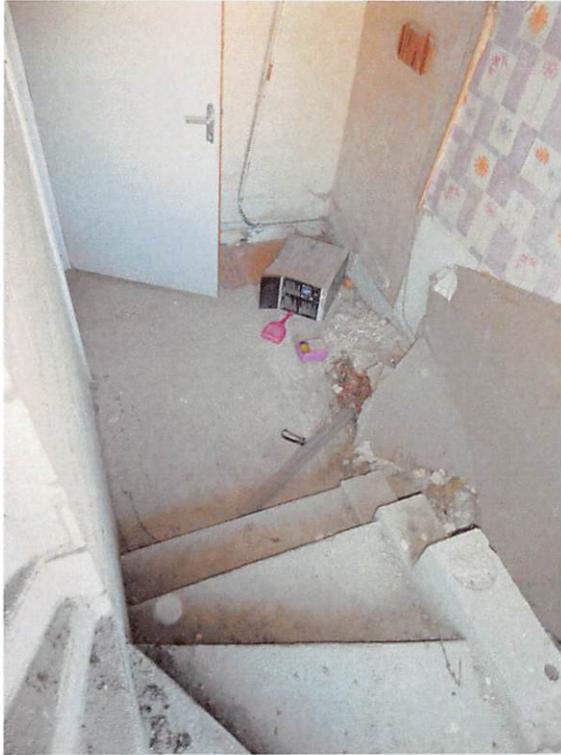
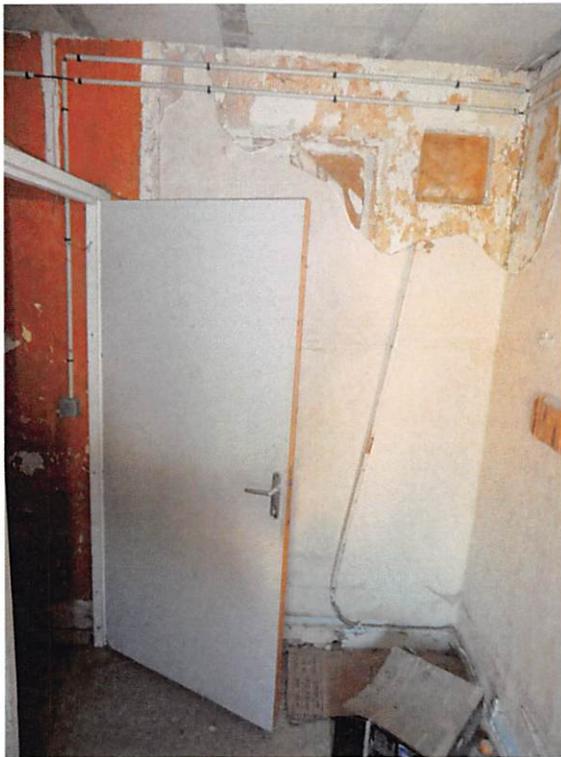
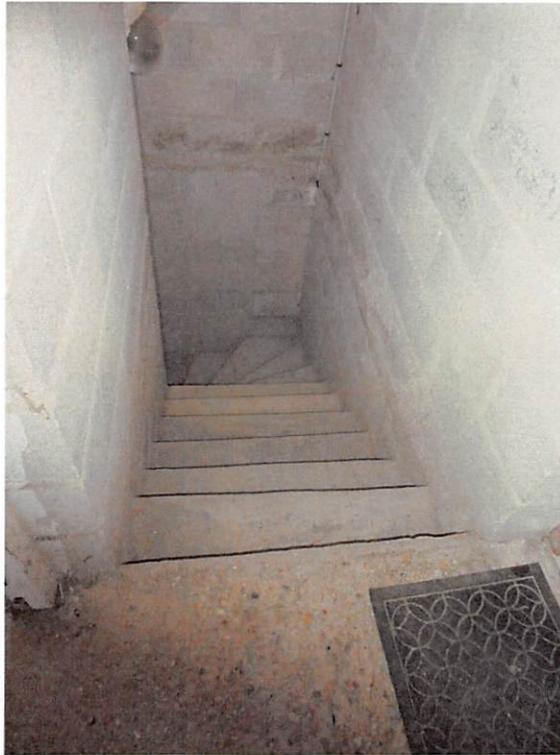
Présence d'un escalier dont les marches et contremarches sont en béton brut, absence de rambarde autour de la trémie d'escalier ;

Je constate la présence de murets et de murs de descente d'escalier en parpaings bruts et joints ciment ;

Sur le palier du niveau un, présence d'une dalle de béton brut ;

Les murs sont pour partie en parpaings bruts et joints ciment en parfait état et pour l'autre partie recouverts d'un plâtre ancien, couvert d'un papier peint en très mauvais état ;

Le plafond est constitué de hourdis bruts et d'une dalle de béton en parfait état ;

Je constate la présence d'électricité avec points lumineux muraux, douilles, ampoules, globes de verre, en parfait état de fonctionnement ;

L'escalier se poursuit avec marches en béton brut en bon état ;  
Les murs de la descente d'escalier sont en parpaings bruts et joints ciment en parfait état ;

Le plafond est en béton coulé en parfait état ;

Présence d'électricité avec interrupteurs et deux points lumineux muraux avec douilles, ampoules et globes de verre, en parfait état ;

Au niveau du rez-de-chaussée (niveau zéro), le sol est en terre meuble recouverte de cailloux, l'ensemble ancien, en état d'usage ;

Les murs sont en parpaings bruts et joints ciment en parfait état ;  
Je constate la présence d'un mur donnant dans une cave, celui-ci est en pierres calcaires anciennes, fortement épaufrées ;

A la sortie du couloir, présence d'un interrupteur double, d'un point lumineux mural avec douille, ampoule, globe de verre, en parfait état de fonctionnement ;

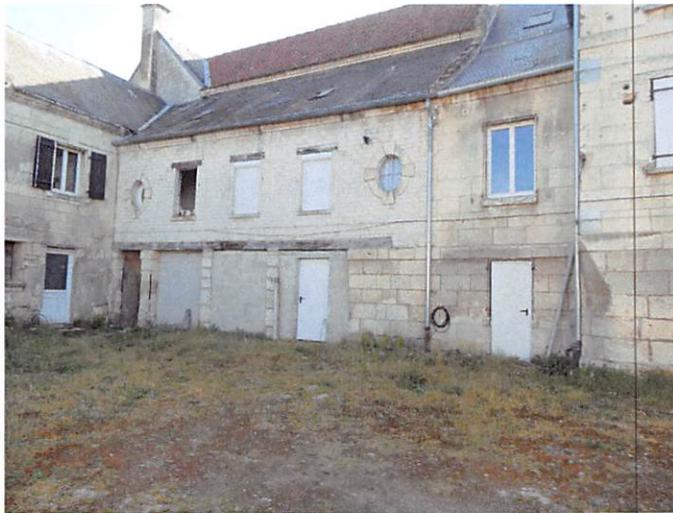
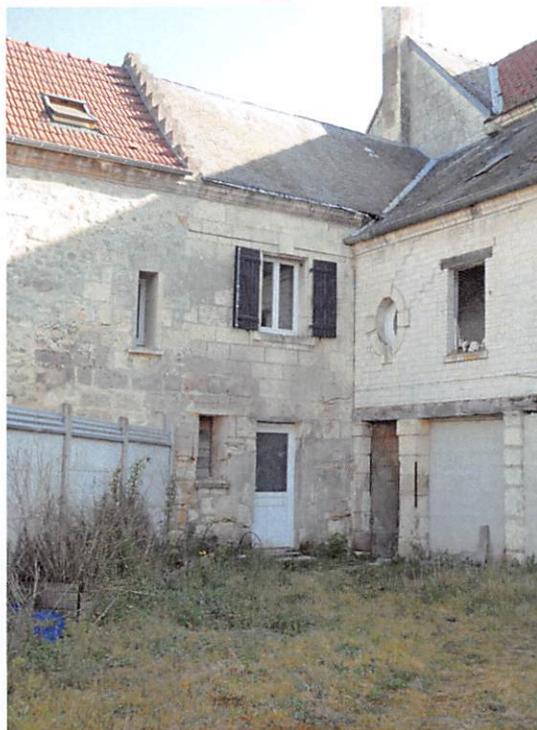
56

Façade côté cour commune du bâtiment C, en pierres calcaires et joints ciment, l'ensemble ancien, usagé ;

Présence d'ouvertures condamnées à l'aide de parpaings bruts et joints ciment en parfait état ;

Au-dessus de ces ouvertures condamnées, je constate la présence d'une façade constituée de petites pierres calcaires et joints plâtre, l'ensemble ancien, en état d'usage, présence de quelques trous ;

Gouttières et descente de gouttière en zinc en bon état ;

La toiture est en ardoises, la toiture est ancienne, usagée, en mauvais état. Les vasistas sont de même en mauvais état ;  
Présence d'une corniche en pierres épaufrées ;

La toiture du bâtiment B est en tuiles mécaniques, la toiture est ancienne. Présence d'une corniche en pierres fortement épaufrées ;

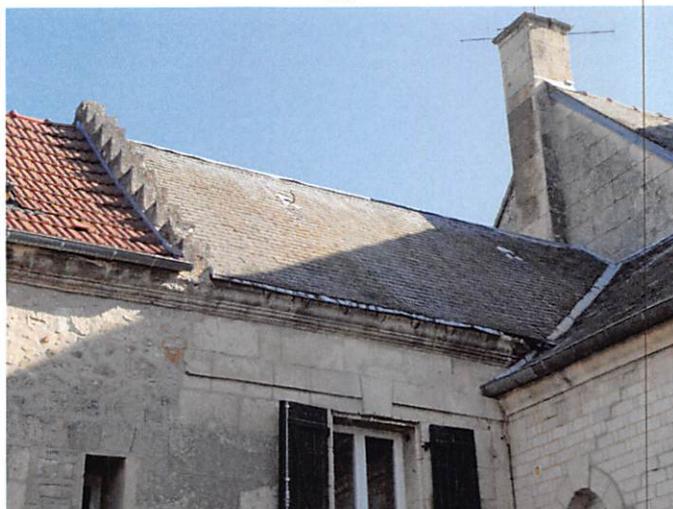
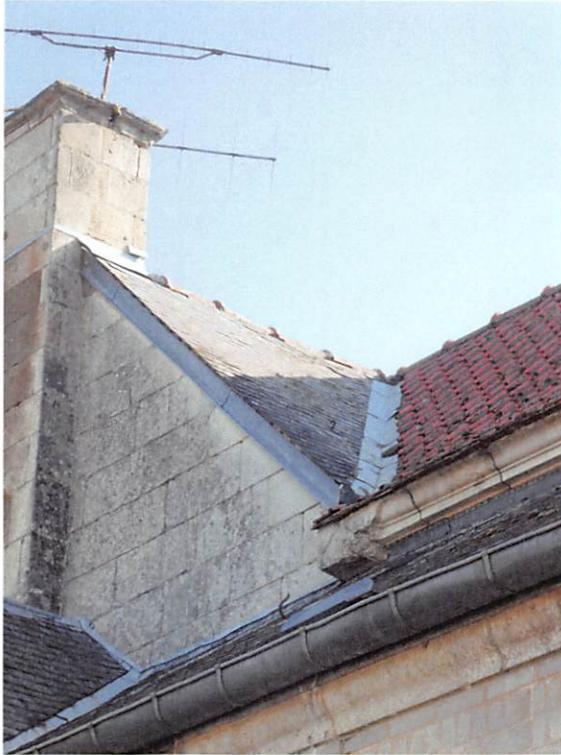
58

Perpendiculaire à cette toiture, le bâtiment C dispose de deux toitures en ardoises, l'ensemble est ancien, vétuste ;  
Présence de deux noues en feuilles de zinc en mauvais état (CLICHES PHOTOGRAPHIQUES N°58 ET 59) ;
