**SYNDICAT DES COPROPRIETAIRES DE LA  
COPROPRIETE 40-42 RUE DU MOULIN**

**PROCES VERBAL DE DESCRIPTION**

**L'AN DEUX MILLE VINGT CINQ**

#### **Commune de SEPTMONTS (Aisne)**

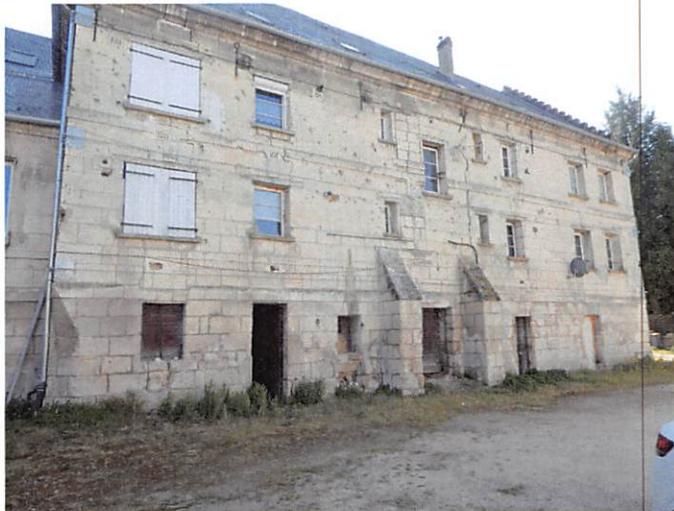
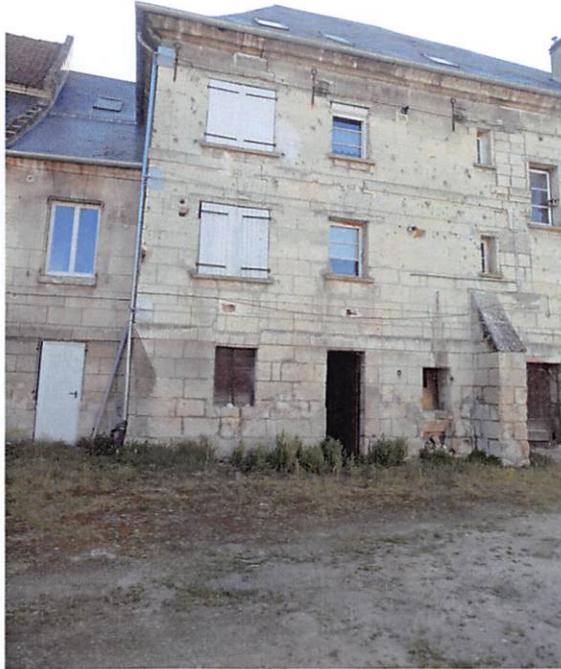
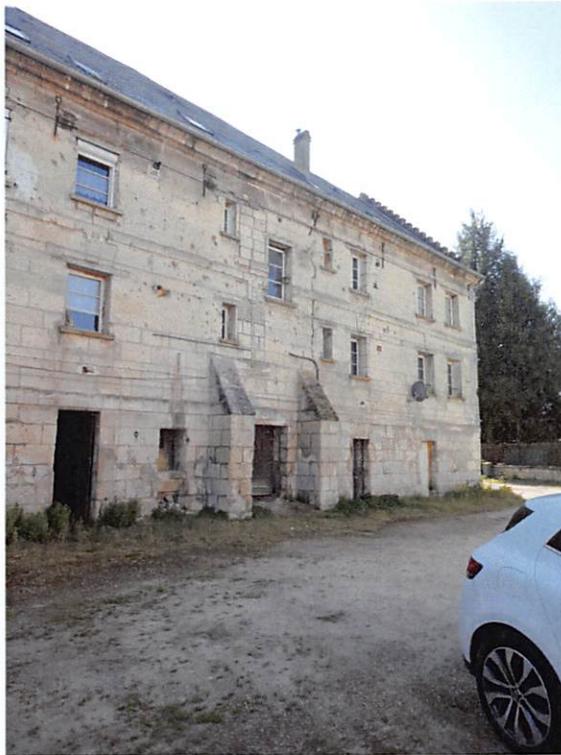
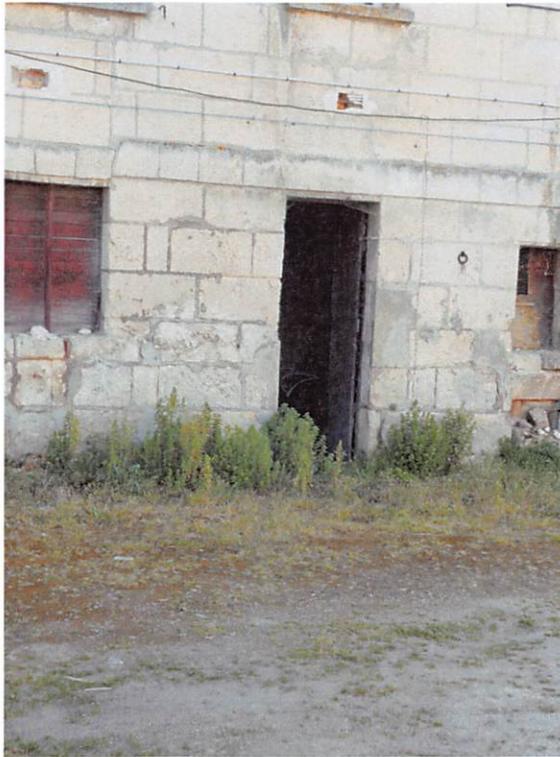
Façade arrière du bâtiment A dans lequel se trouvent les caves non définies et donnant sur la cour orientée Ouest où se trouvent les places de parking ;

Je constate que cette façade est en pierres calcaires et joints ciment, l'ensemble ancien, usagé avec présence d'importantes épaufrures et dégradations sur les pierres, à proximité du sol ;

Corniche en pierres fortement épaufrées, présence d'une importante fissure au centre de la façade ;

Je constate la présence de trois tirants métalliques maintenant l'ensemble immobilier ;

A gauche de cette façade, je constate la présence de la porte d'entrée des caves, objet du présent procès-verbal, la porte est en planches, ancienne, vétuste avec absence de serrure ;

La toiture est en ardoises, récente, en parfait état ;

Gouttières et descente de gouttière en zinc en parfait état ;

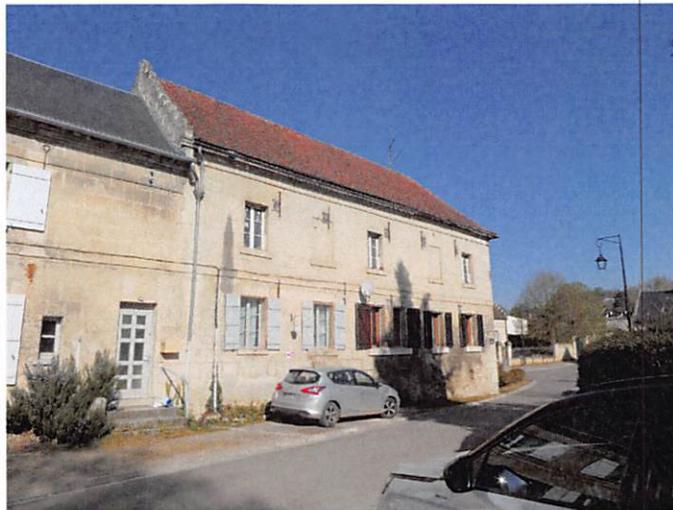
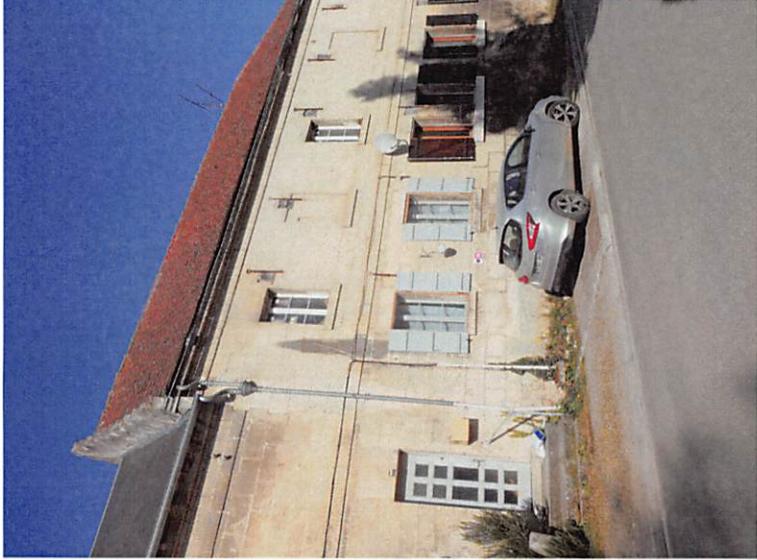
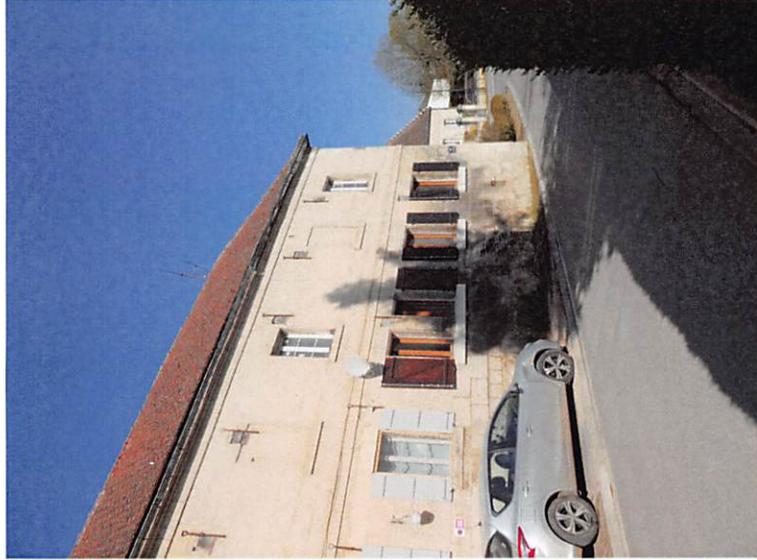
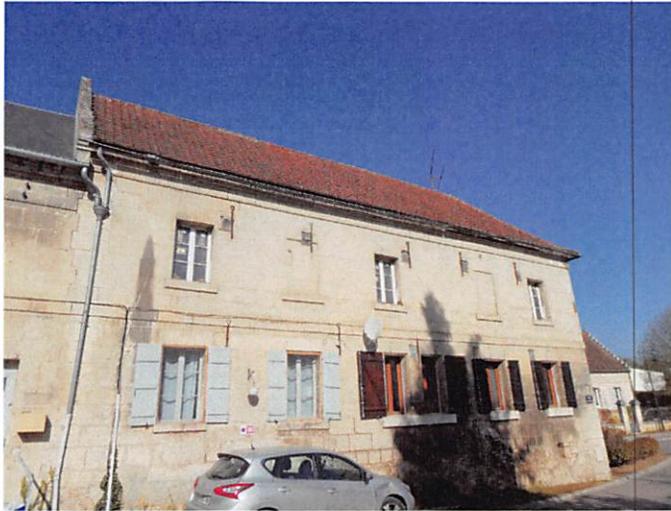
Façade du bâtiment B donnant sur rue en pierres calcaires et joints ciment et plâtre, l'ensemble ancien, vétuste le long du trottoir ;

La toiture est en tuiles mécaniques, ancienne, vétuste, en état médiocre ;

Présence d'une descente de gouttière en zinc en bon état, la gouttière en zinc est en mauvais état, fortement dégradée ;

Corniche constituée de pierres anciennes, épaufrées ;

Sont apparentes, les fenêtres en bois, double vitrage, recouvertes d'une peinture blanche usagée, présence de fientes de pigeons, de nids d'hirondelles. Le double vitrage est sale ;

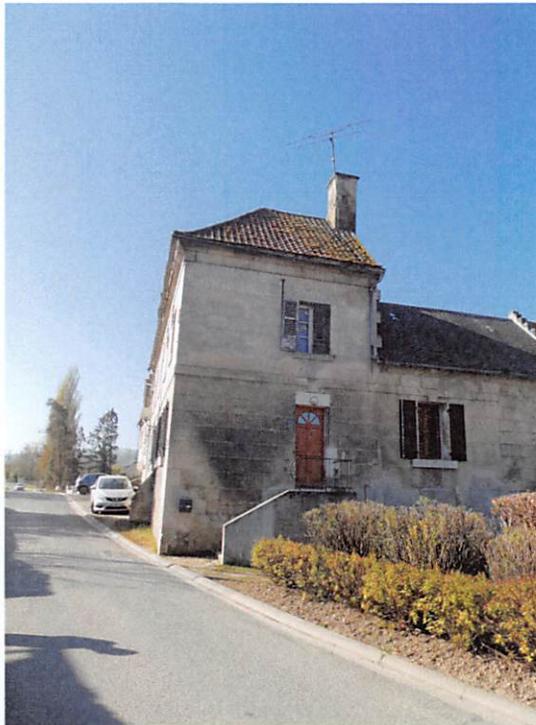
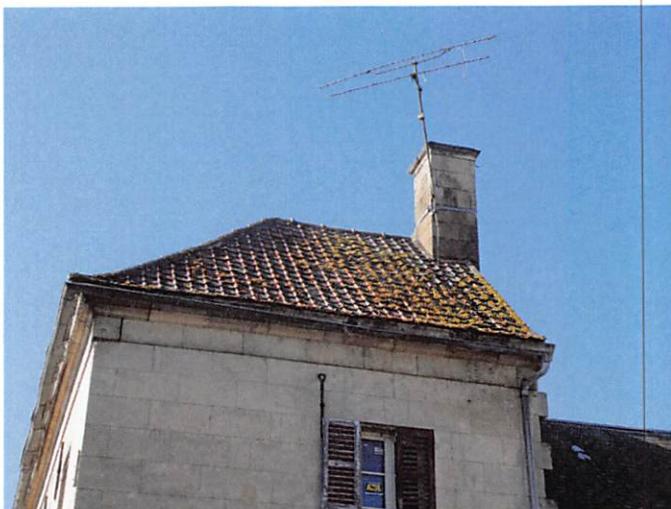
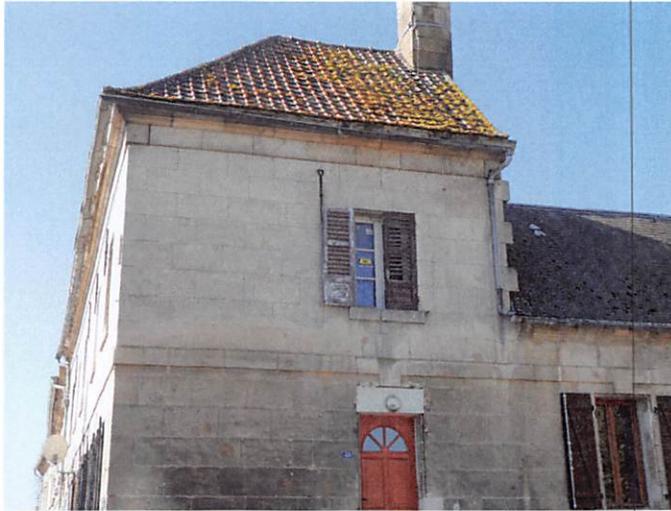
Pignon du bâtiment B en pierres calcaires et joints plâtre et ciment, l'ensemble ancien, en état d'usage, les joints sont fortement dégradés à proximité du trottoir ;

Je constate la présence de la fenêtre du lot n° 65 en bois peint, double vitrage, en bon état, la peinture est usagée. Présence de fientes de pigeons, les vitres sont sales ;

Présence d'une paire de volets en bois anciens, vétustes ;

La corniche est en pierres anciennes, vétustes ;

La gouttière et la descente de gouttière sont en zinc en mauvais état ;

La toiture est en tuiles mécaniques, ancienne, vétuste, couverte de mousse ;
