PROCES VERBAL DE DESCRIPTION

Me suis rendu ce jour, Commune de VENIZEL (Aisne), 16 Impasse des Primevères, parcelle cadastrée section B n°1791, pour une contenance totale de 5 ares 71 centiares, à l'effet de procéder à la description exacte et détaillée de l'immeuble s'y trouvant et propriété de Monsieur [REDACTED] et Madame [REDACTED] ;

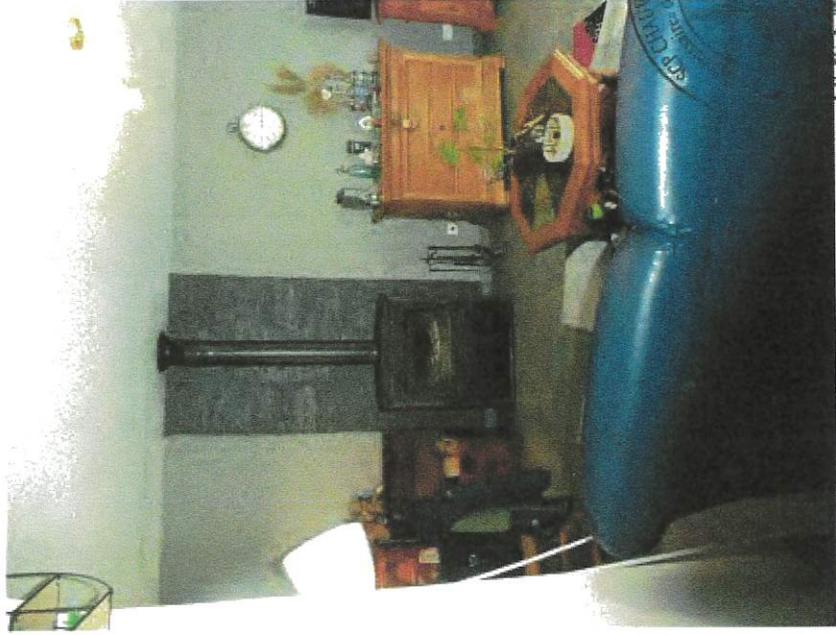
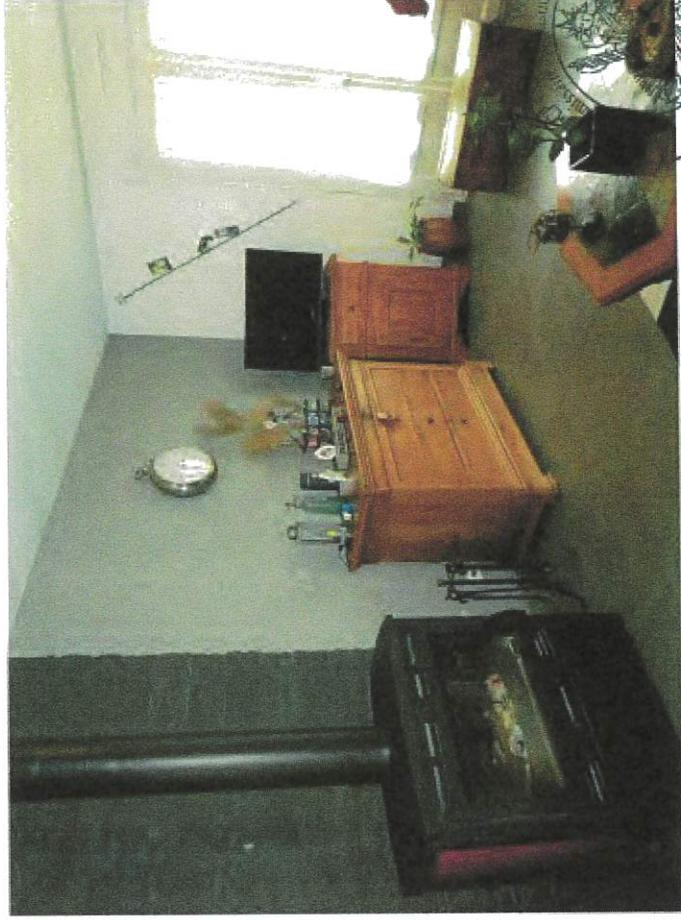
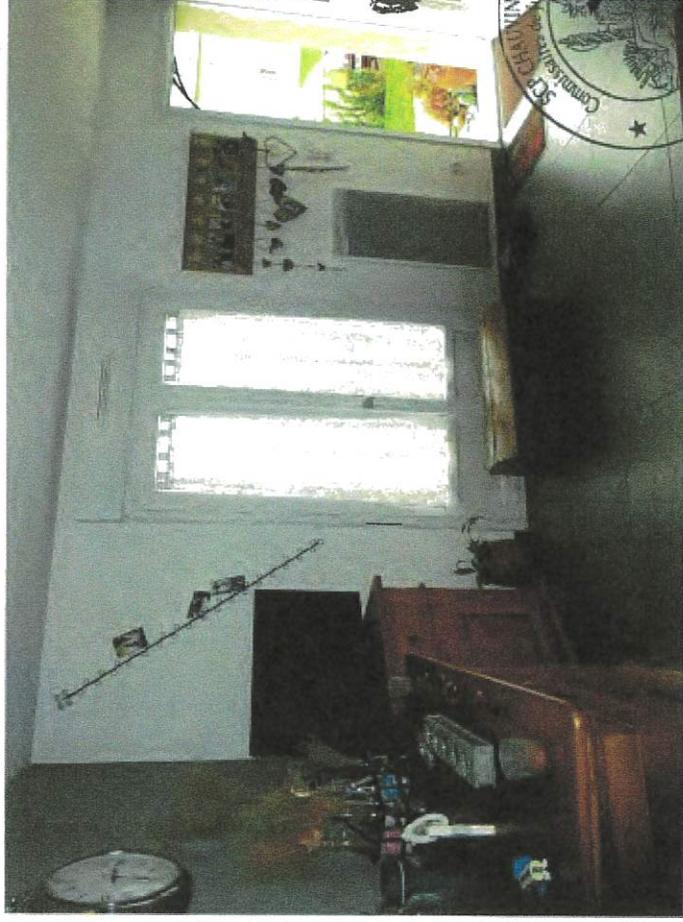
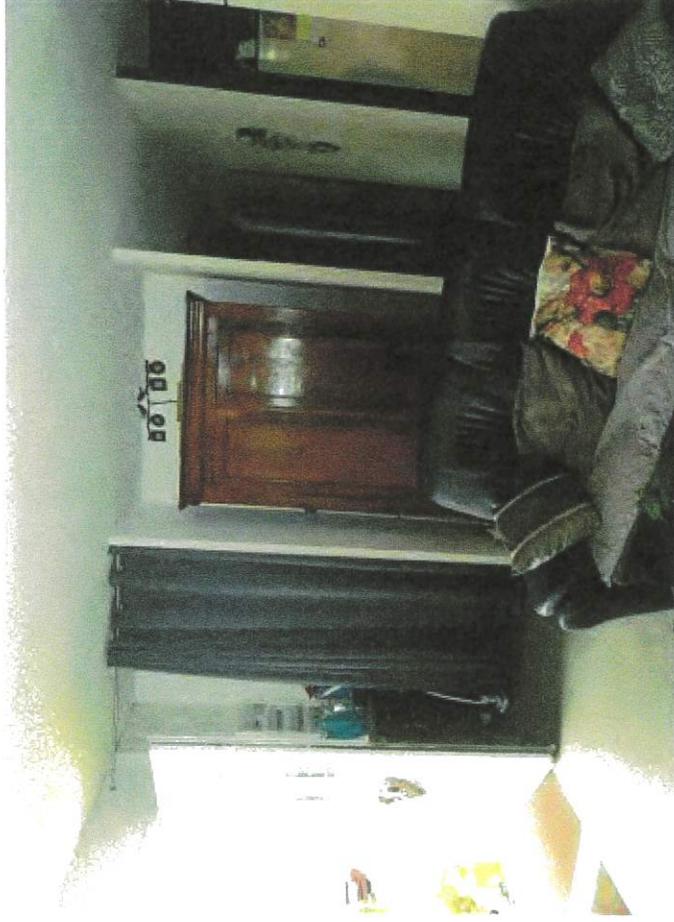
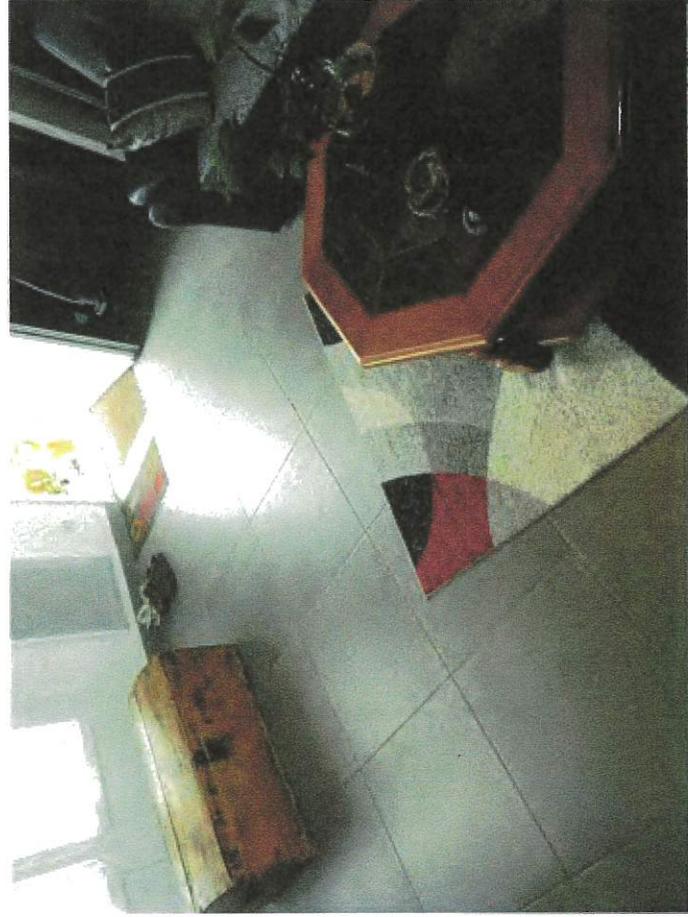
CLICHES PHOTOGRAPHIQUES N°1 A 5

Sol :
Carrelage gris grands carreaux en parfait état ;

Plinthes :
Carrelage de même nature, en parfait état ;

Murs :
Pour partie, peinture blanche, pour l'autre partie, peinture grise en très bon état ;

Plafond :
Peinture blanche en très bon état ;

Un point lumineux au plafond avec lustre ;
Un interrupteur double ;
Un interrupteur simple ;
Quatre prises ;
Un convecteur électrique laqué blanc, l'ensemble en parfait état de propreté ;

Je constate dans une alcôve, la présence du boîtier à fusibles, du disjoncteur différentiel, du compteur électrique et d'une prise test DTI, l'ensemble en très bon état ;

Présence dans le coins salon d'un poêle "Godin" en fonte à bois avec conduit en acier brossé noir, l'ensemble en parfait état ;
Derrière le poêle, présence de pierres de parement grises en très bon état ;

Cette pièce est éclairée à l'aide d'une porte-fenêtre deux vantaux, montants PVC blanc, double vitrage, munié d'un volet roulant de même nature, mécanique avec manivelle, l'ensemble est en très bon état ;

Une porte d'entrée en PVC blanc avec double vitrage opaque en parfait état ;
Poignée béquille métallique, rive-bloc et serrure sont en parfait état de fonctionnement. Le cylindre a été changé suite au présent procès-verbal de description ;

Je constate la présence, dans l'alcôve d'un chauffe-eau de marque "De Dietrich" en parfait état extérieur ;

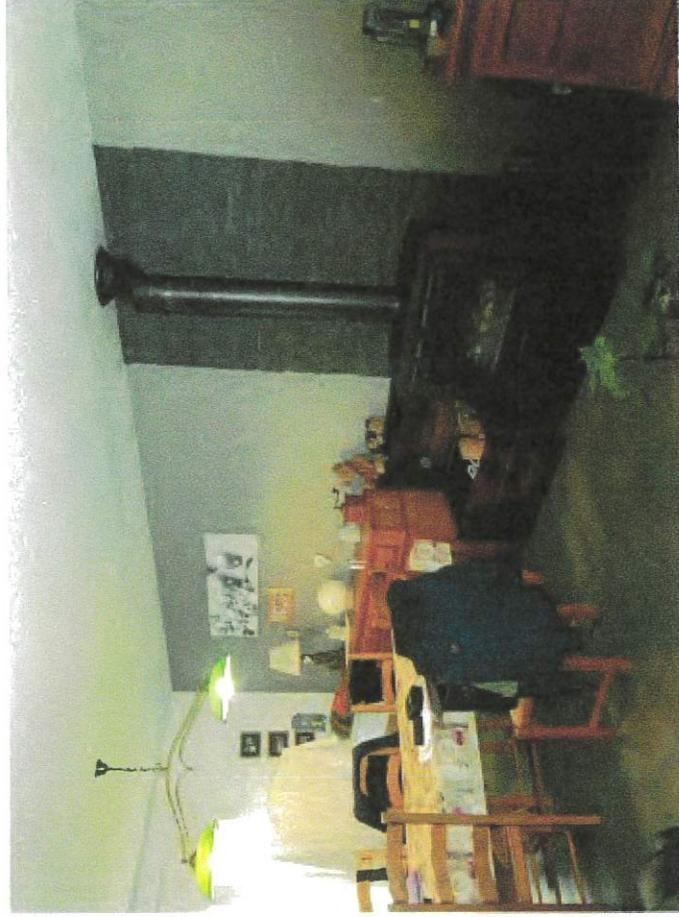
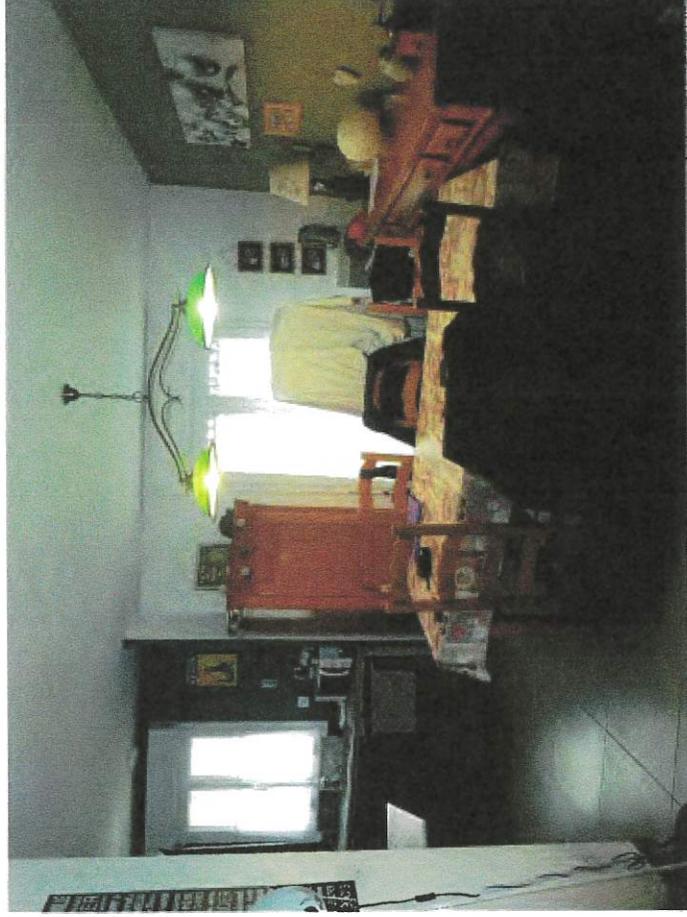
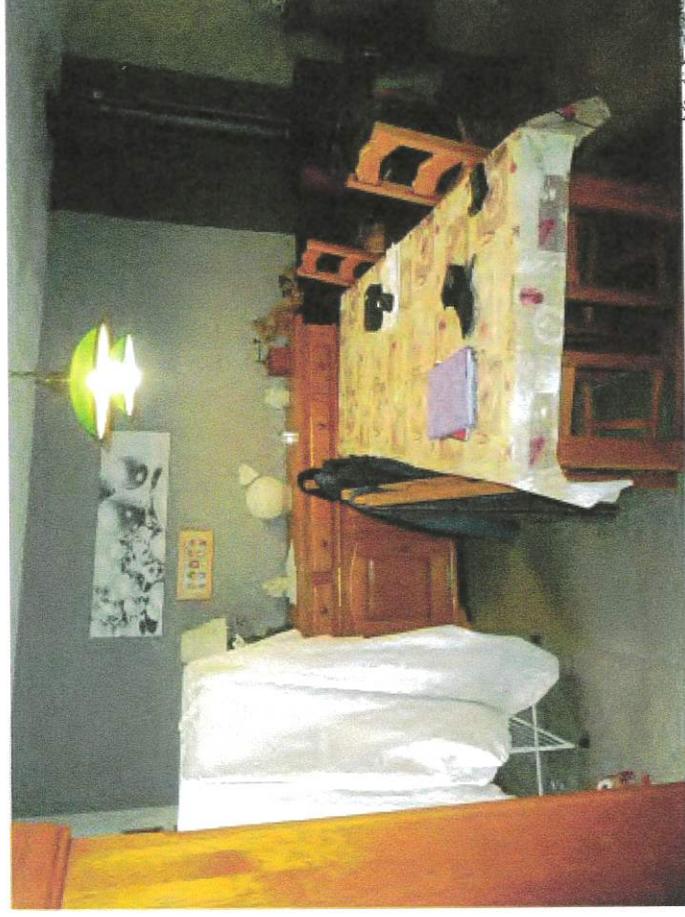
CLICHES PHOTOGRAPHIQUES N°6 A 8

Carrelage identique au salon, en parfait état ;

De même nature, en parfait état ;

Pour partie, peinture grise, pour partie, peinture blanche en très bon état ;

Peinture blanche en très bon état ;

Cette pièce est éclairée à l'aide d'une porte-fenêtre deux vantaux, montants PVC blanc, double vitrage, munie d'une poignée béquille métallique laquée blanche avec serrure et clé, l'ensemble est en parfait état de fonctionnement et propre ;

Présence d'un volet roulant en PVC blanc, mécanique, à manivelle, en parfait état de fonctionnement et propre ;

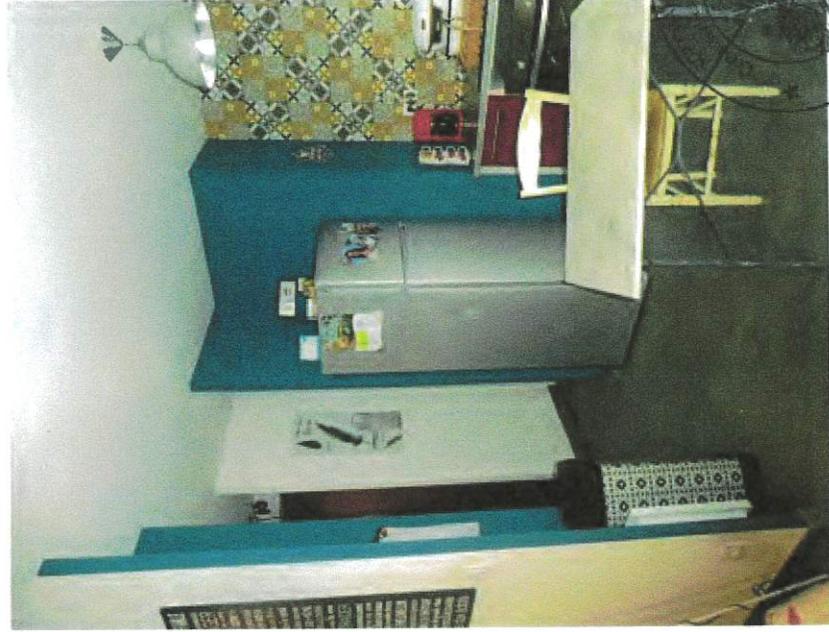
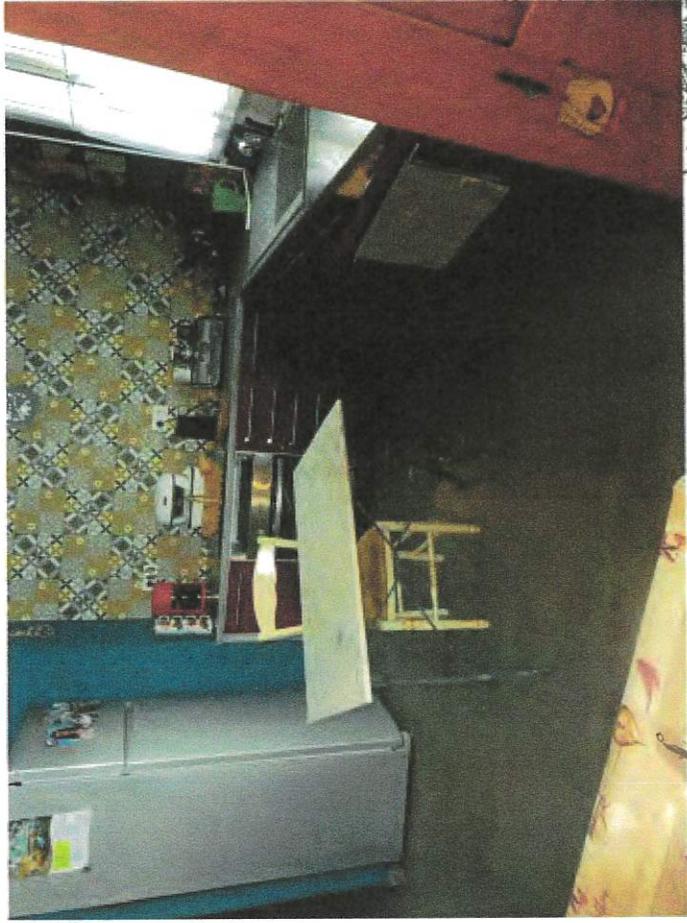
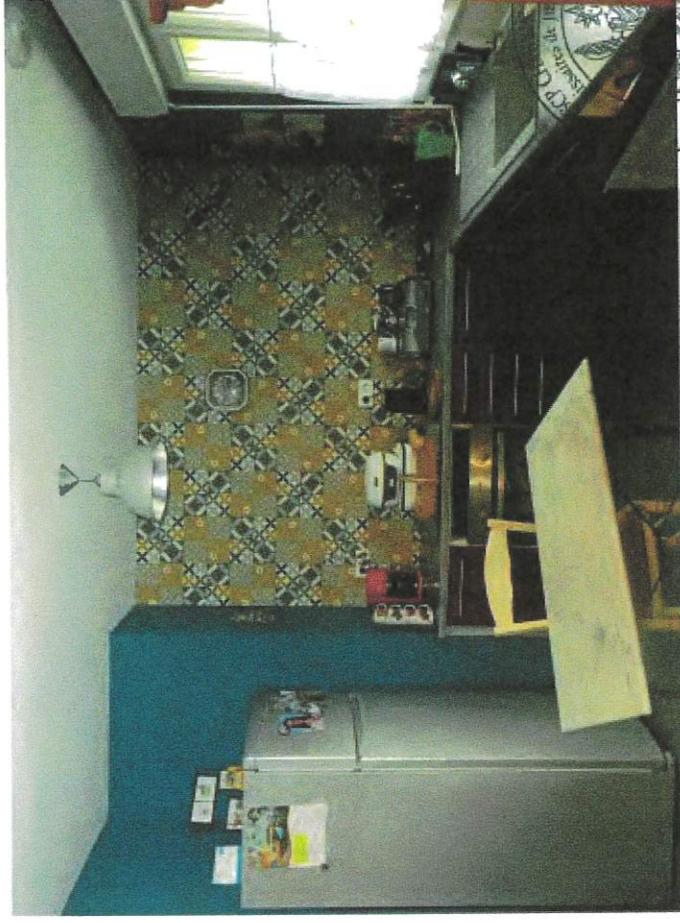
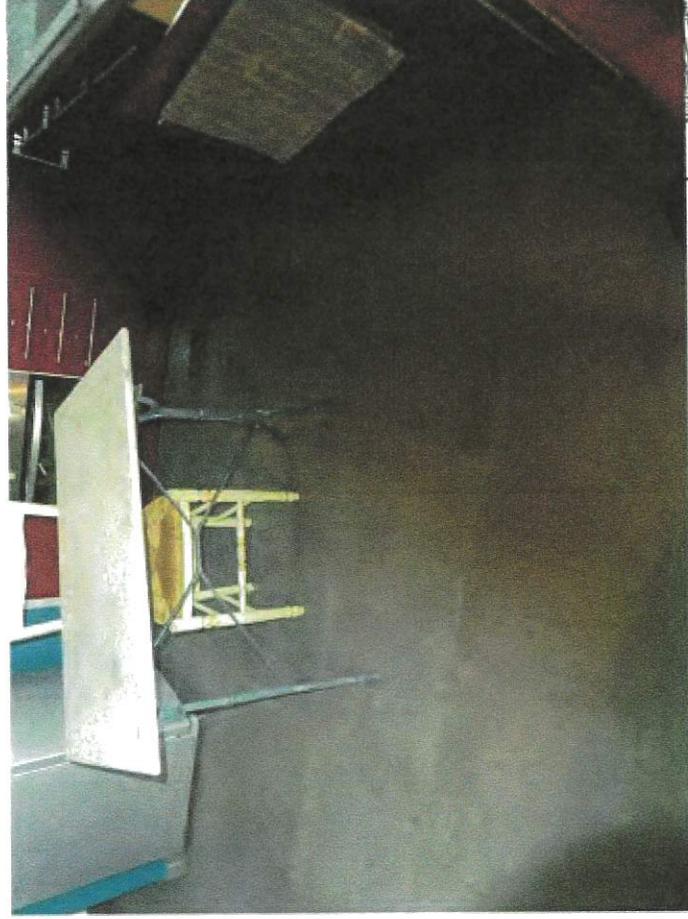
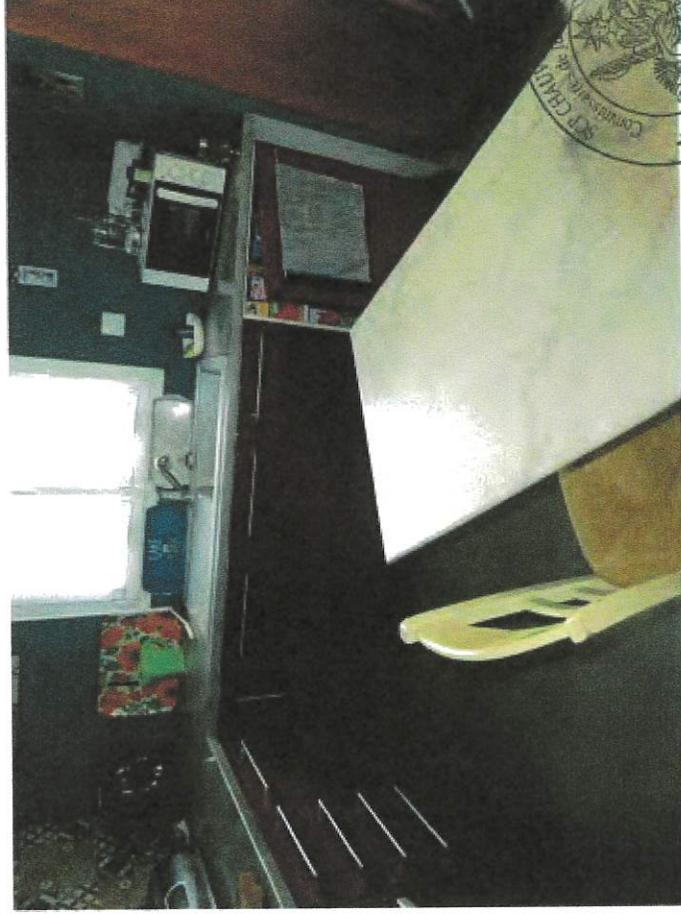
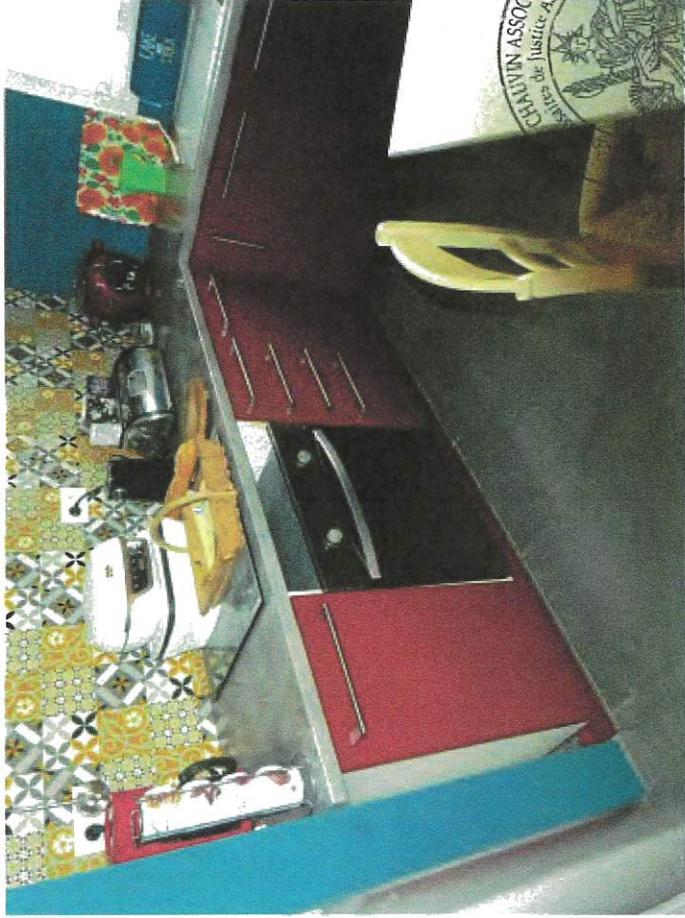
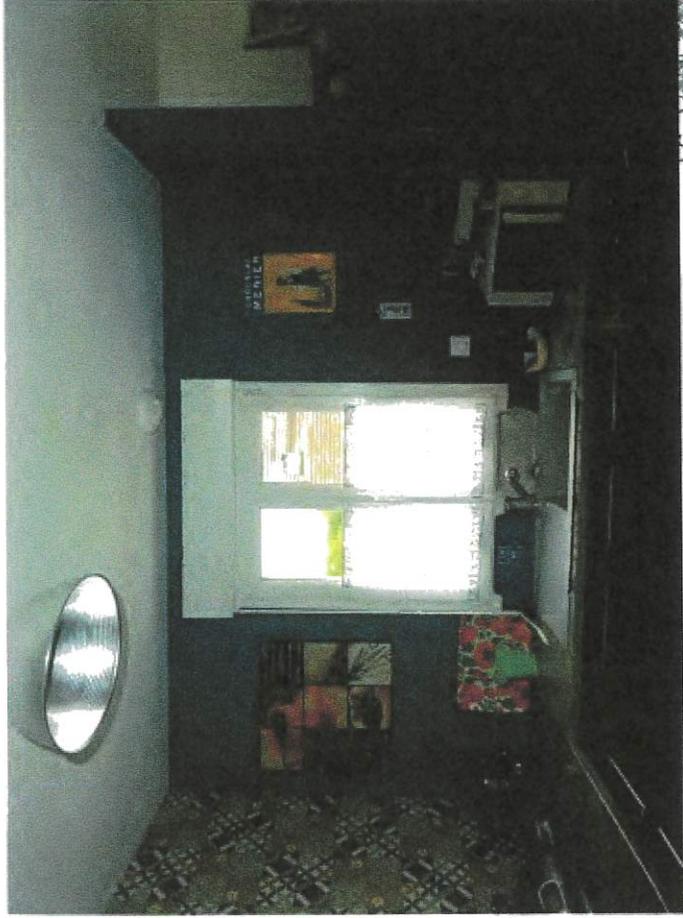
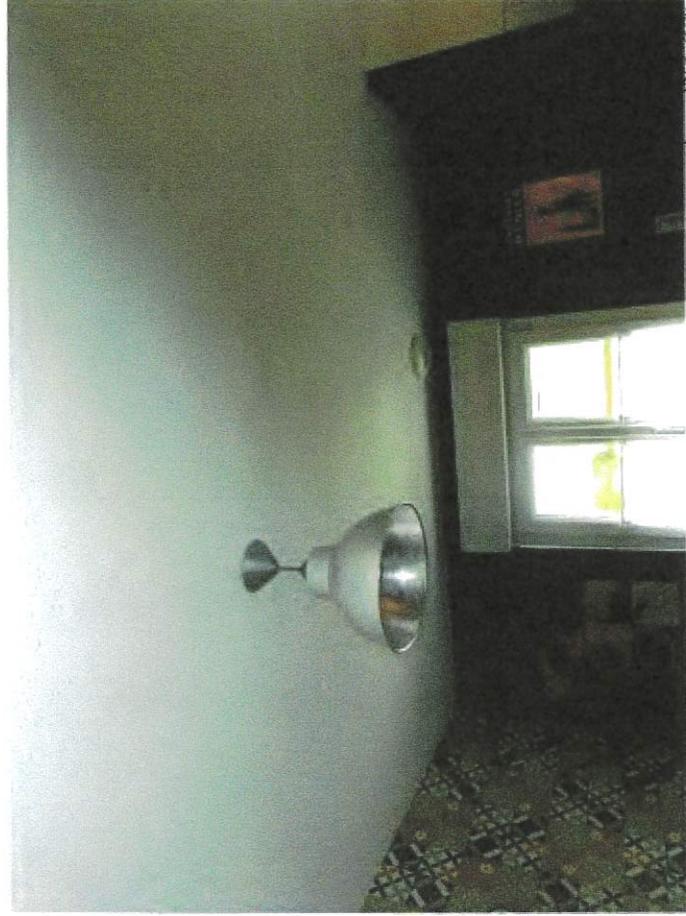
CLICHES PHOTOGRAPHIQUES N°9 A 17

Carrelage identique au salon en parfait état ;

Pour partie, papier imitation carreaux de ciment en parfait état. Pour l'autre partie, peinture bleue en très bon état ;

Peinture blanche en très bon état ;

Un convecteur électrique laqué blanc de marque "Thermor" en parfait état ;

Une bouche d'aération VMC au plafond en parfait état ;

Un évier, un bac, un égouttoir, en résine de synthèse, muni d'un robinet mitigeur eau chaude/eau froide en inox avec douchette, l'ensemble en parfait état ;

Le plan de travail est en mélaminé imitation béton ciré en très bon état ;

Présence de meubles de cuisine bas recouverts d'un mélaminé grenat et de poignées en métal, le tout est en parfait état ;

A l'intérieur des placards, je constate que les étagères en mélaminé blanc sont en parfait état ;

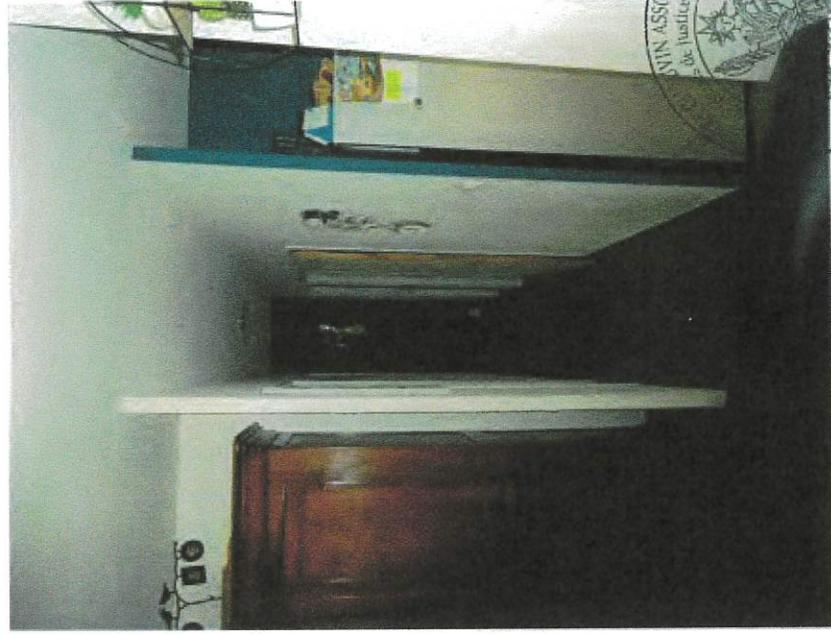
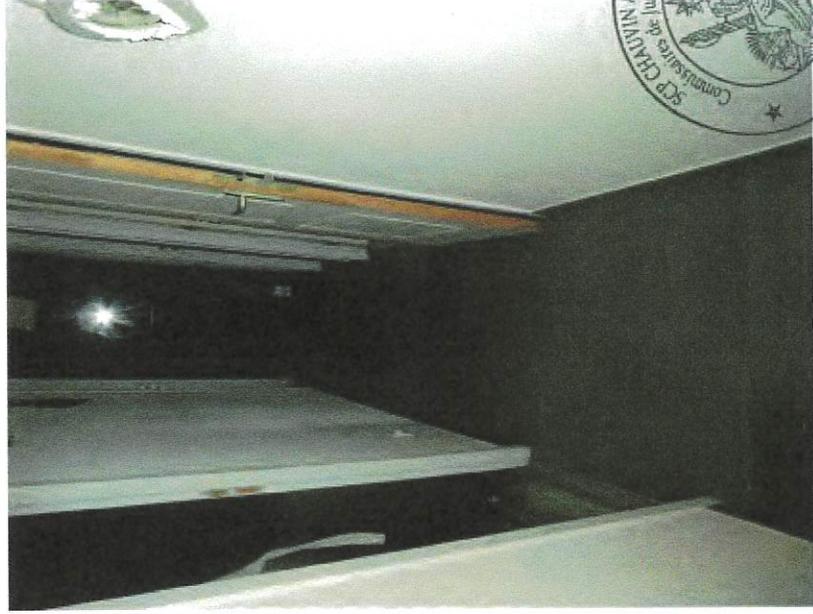
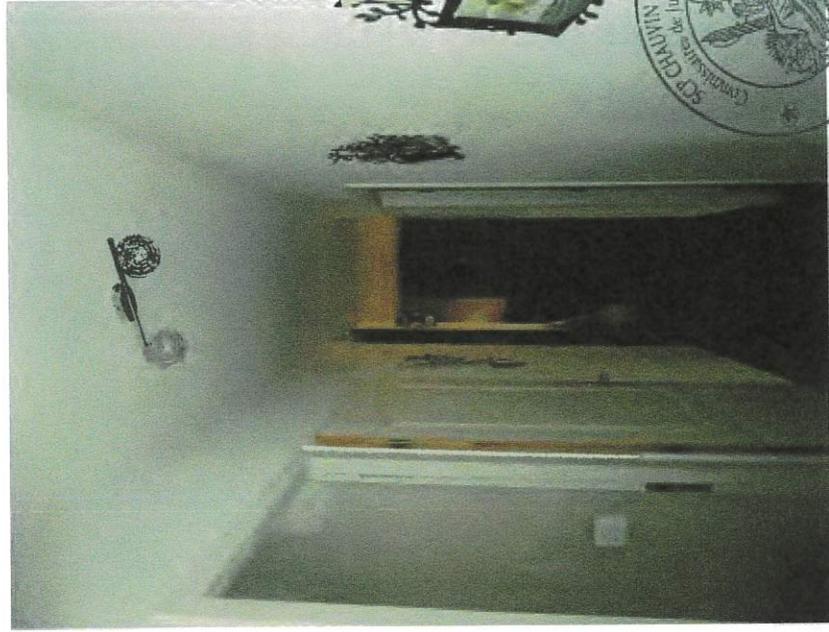
CLICHES PHOTOGRAPHIQUES N°18 A 20

Carrelage identique à la cuisine, en parfait état ;

De même nature, en parfait état ;

Peinture blanche en très bon état ;

Un pan de mur recouvert d'une peinture bleue en bon état ;

L'installation électrique est en très bon état ;

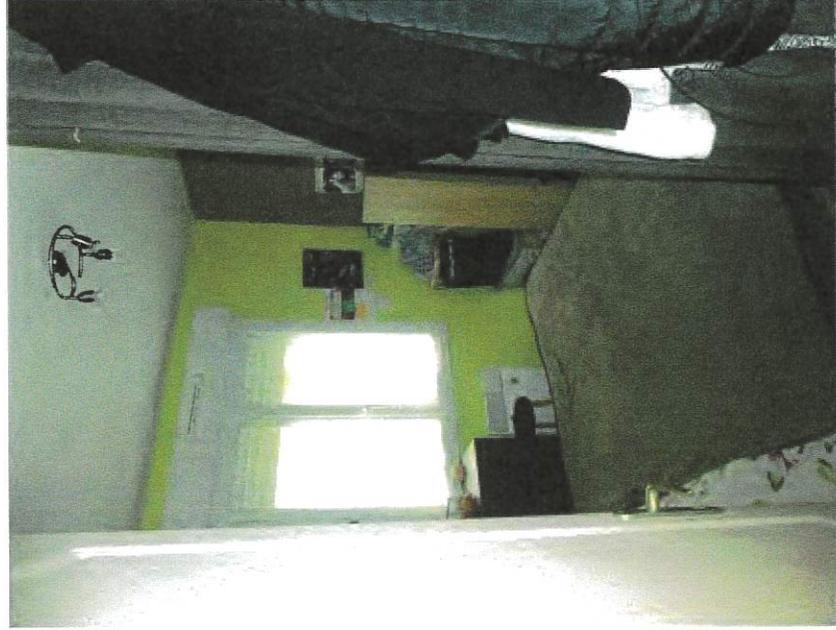
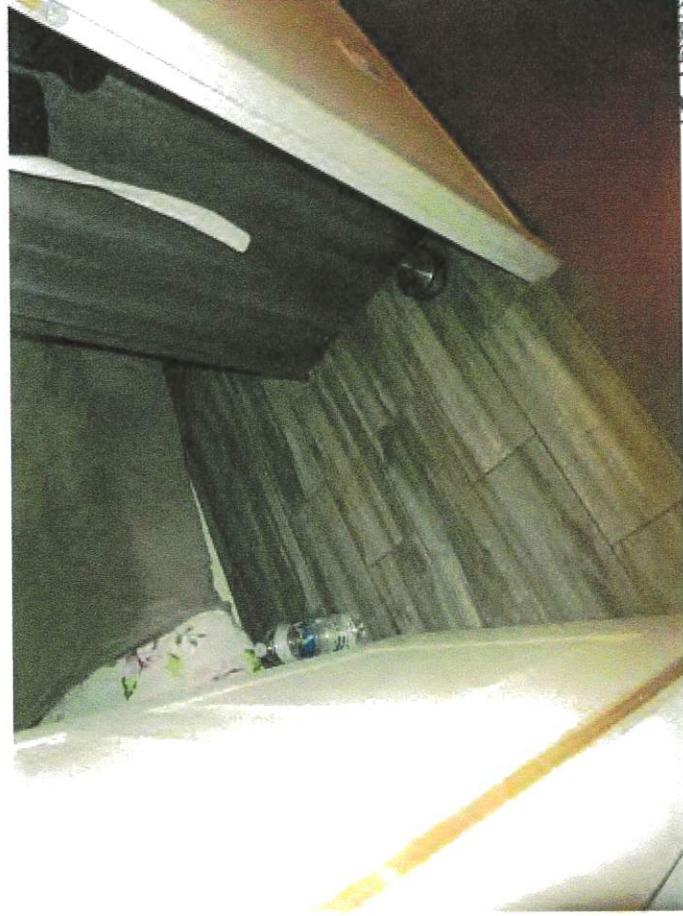
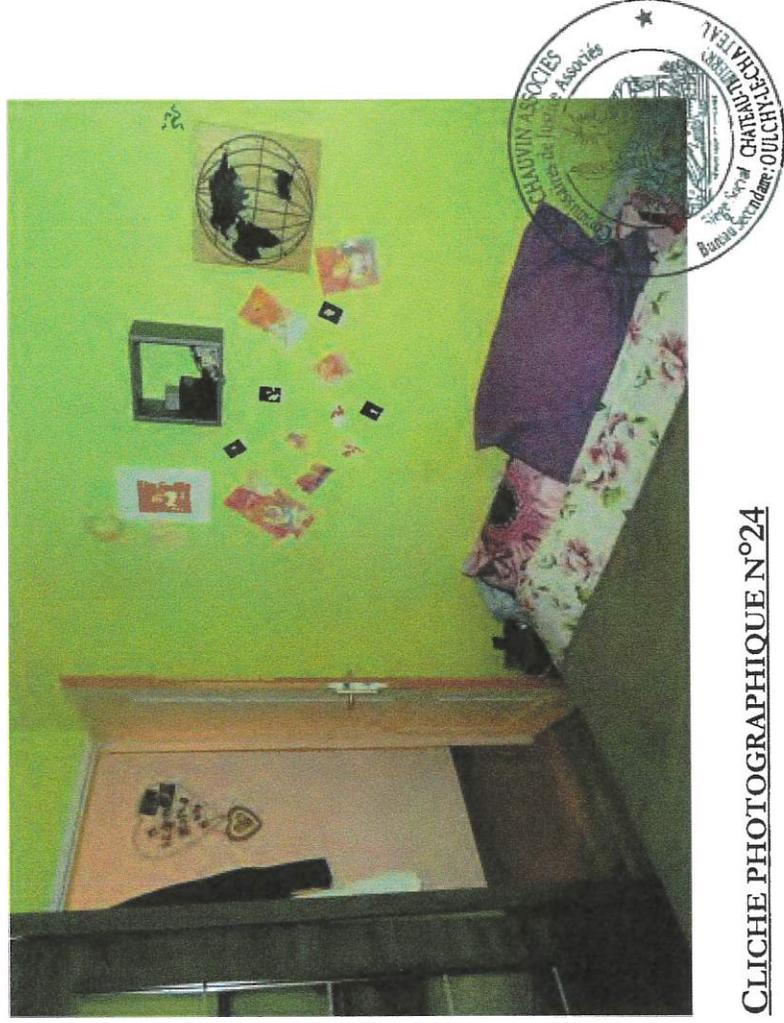
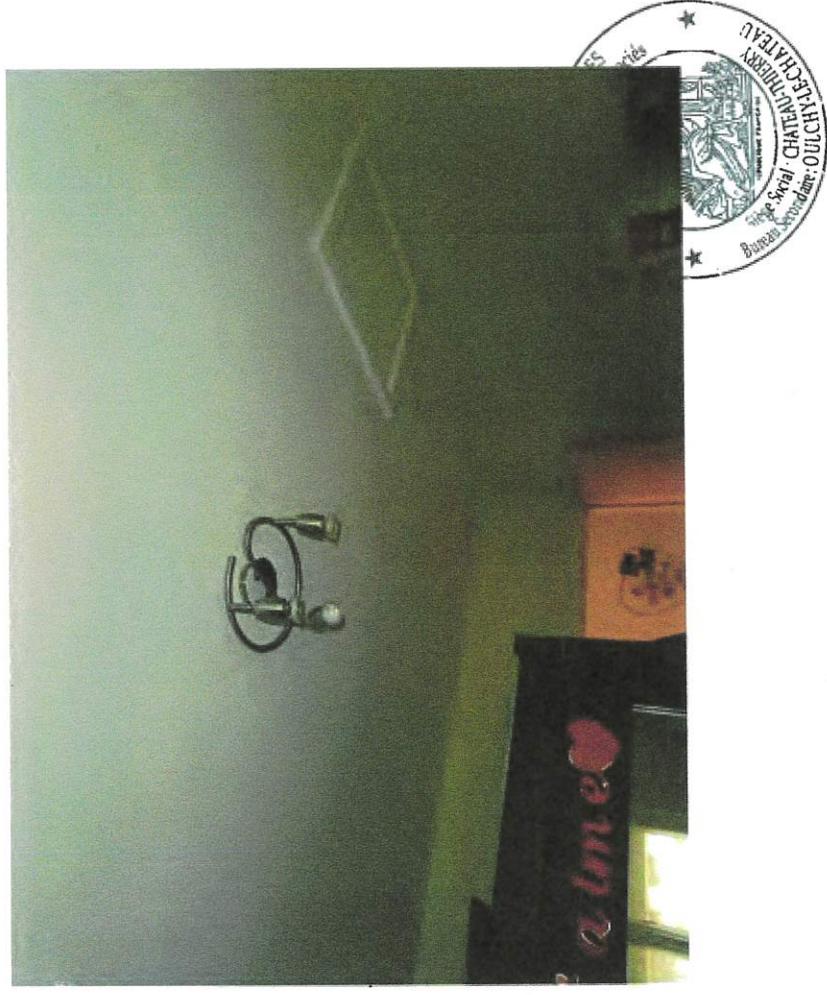
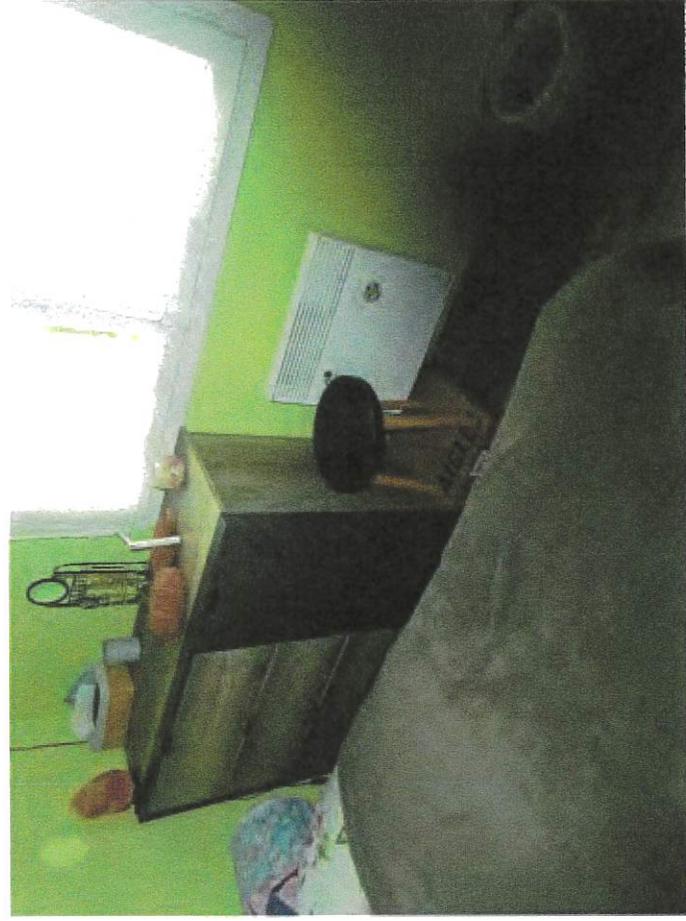
CLICHES PHOTOGRAPHIQUES N°21 A 25

Carrelage imitation bois en parfait état ;

Pour partie, peinture taupe, pour l'autre partie, peinture moutarde en très bon état ;

Une arrivée au plafond avec lustre et ampoule, en parfait état ;

Un convecteur électrique laqué blanc de marque "Thermor" en très bon état ;

Cette pièce est éclairée à l'aide d'une fenêtre deux vantaux, montants PVC blanc, double vitrage, munie d'une poignée béquille laquée blanche, le tout est en parfait état ;

Elle est équipée d'un volet roulant en PVC blanc, mécanique, avec manivelle, l'ensemble en parfait état de fonctionnement, propre ;

Cette pièce dispose d'une porte en bois thermoformée à l'état brut, en très bon état ;

Poignée béquille anodisée, rive-bloc et serrure avec clé sont en parfait état de fonctionnement ;

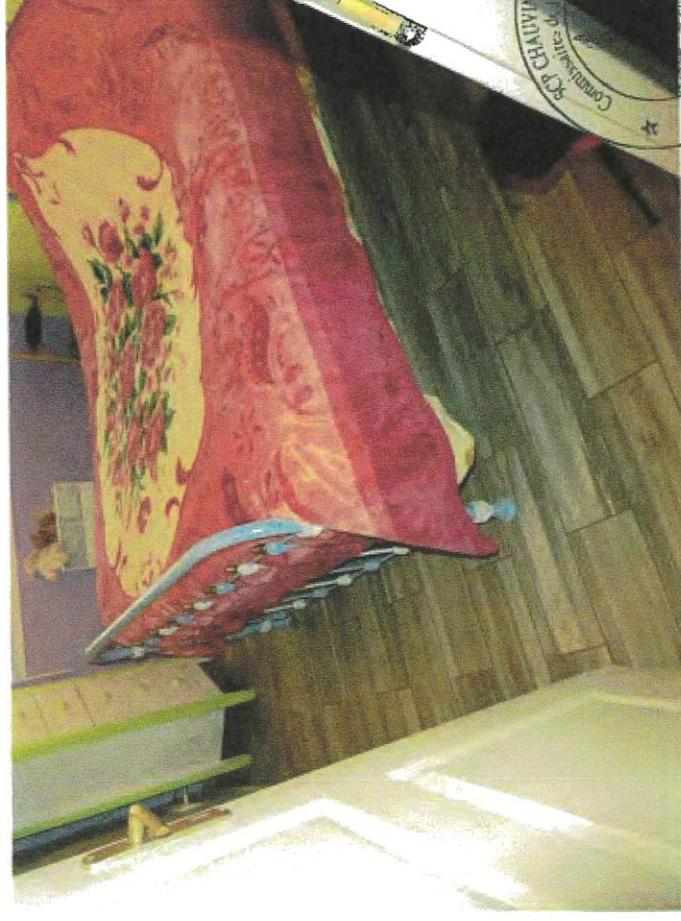
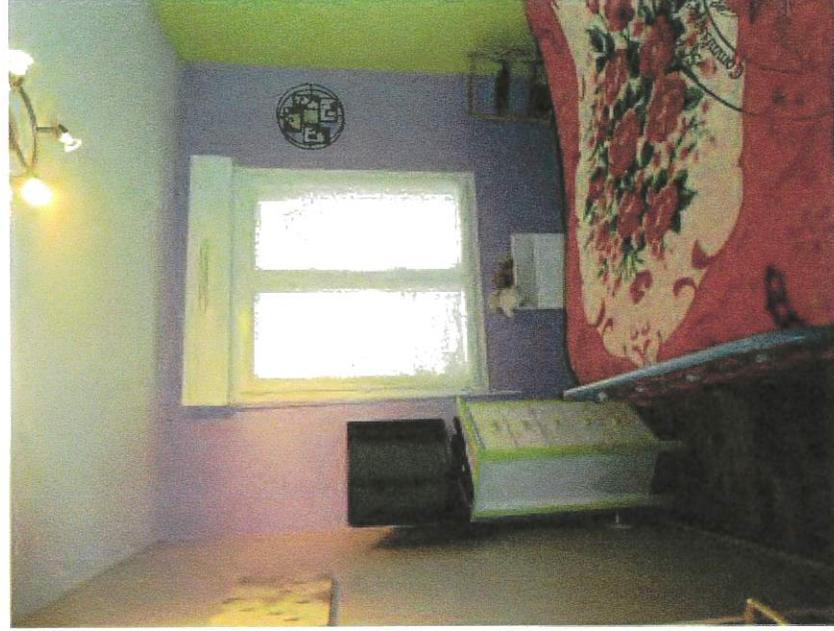
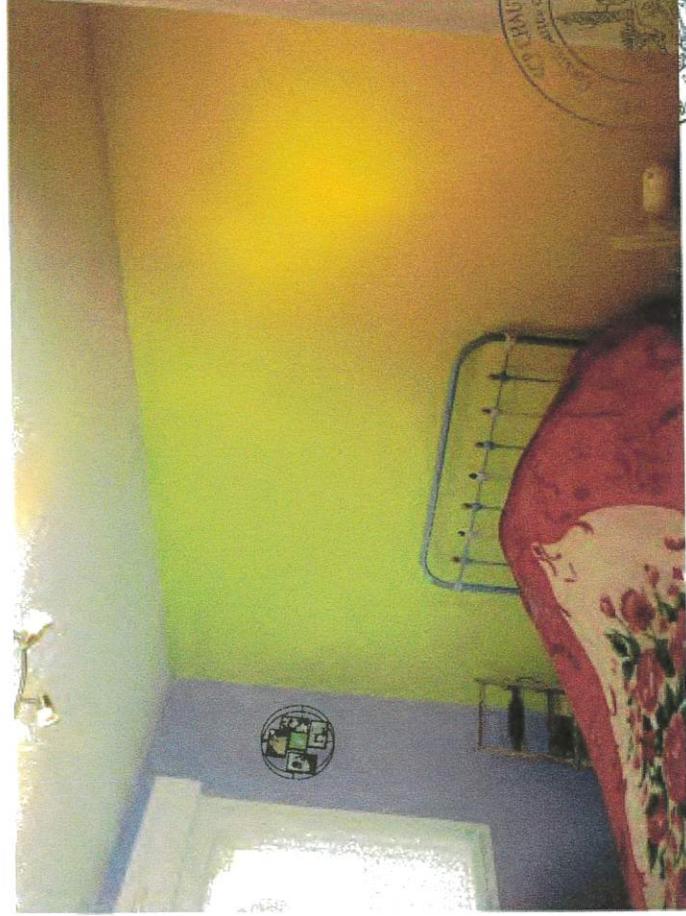
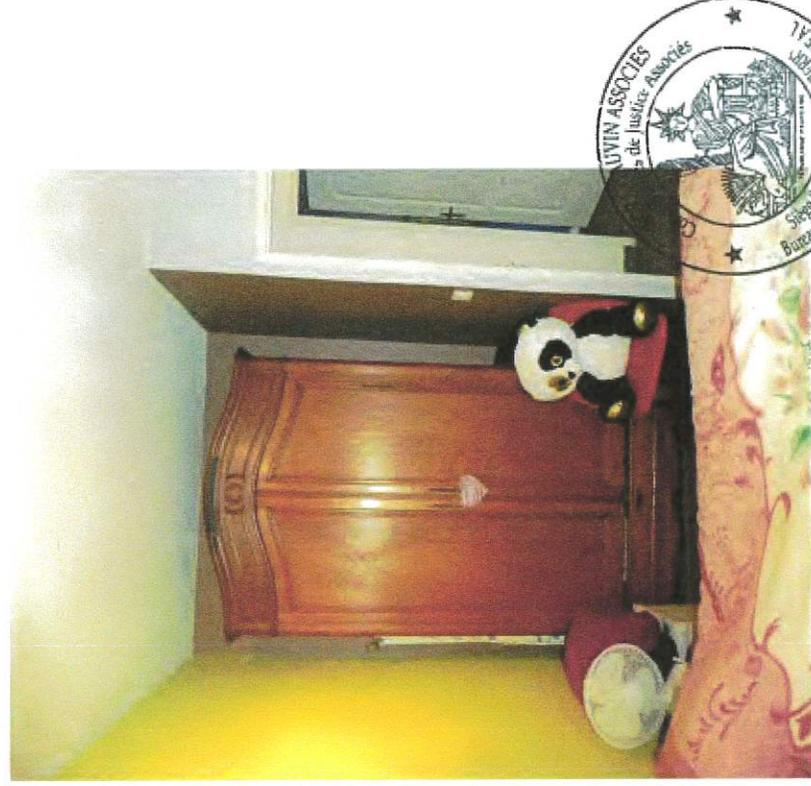
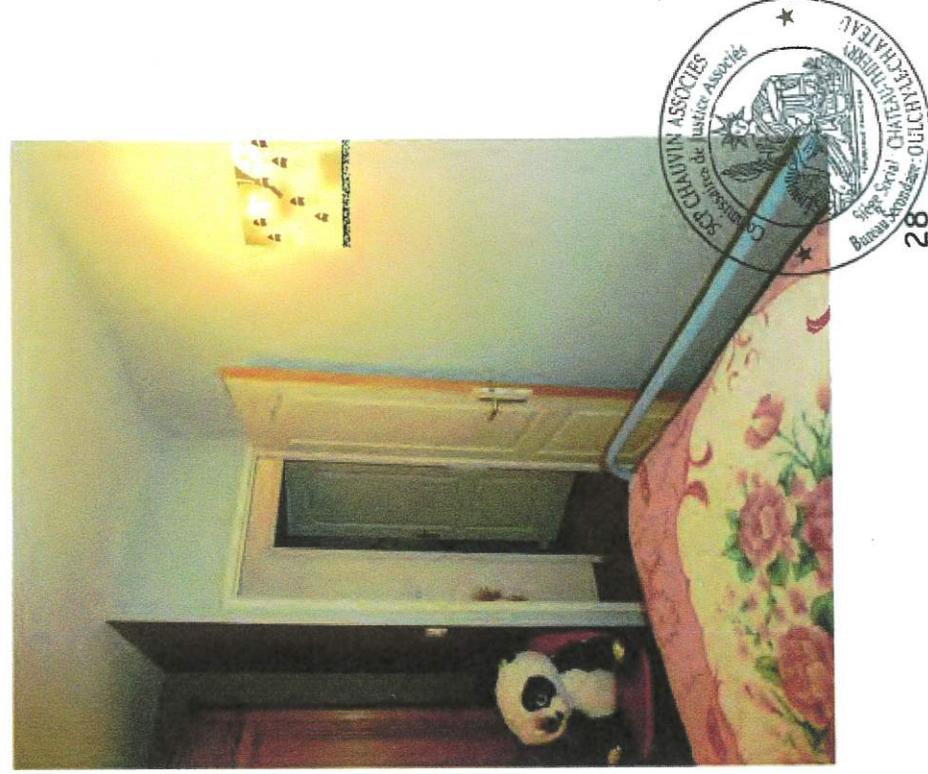
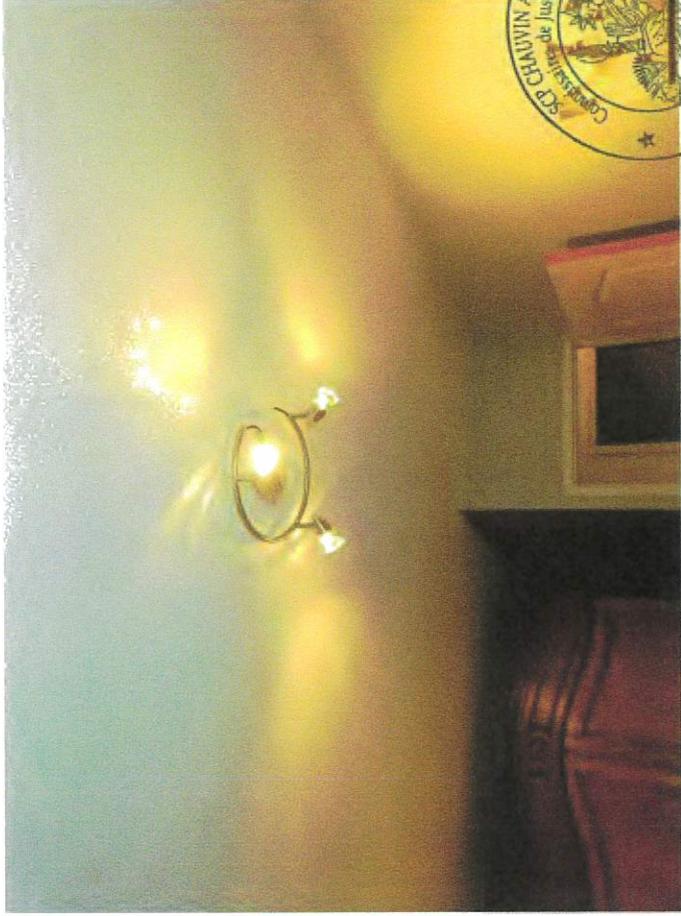
CLICHES PHOTOGRAPHIQUES N°26 A 31

Carrelage imitation parquet en parfait état ;

Pour partie, peinture grise, pour une seconde partie, peinture taupe, pour une troisième partie, peinture aubergine et pour une quatrième partie, peinture moutarde, l'ensemble en très bon état ;

Une arrivée au plafond avec lustre et spot en parfait état de fonctionnement ;

Un convecteur électrique de marque "Thermor" laqué blanc en parfait état ;

Cette pièce est éclairée à l'aide d'une fenêtre, deux vantaux, montants PVC blanc, double vitrage, munie d'une poignée béquille métallique laque blanche, l'ensemble est en parfait état ;

Présence d'un volet roulant en PVC blanc, mécanique, à manivelle en parfait état de fonctionnement et propre ;

Cette pièce dispose d'une porte thermoformée à l'état brut en très bon état ;

Poignée béquille anodisée, rive-bloc et serrure sans clé sont en parfait état de fonctionnement ;
