PROCES VERBAL DE DESCRIPTION

Me suis rendu ce jour, Commune de VENIZEL (Aisne), 16 Impasse des Primevères, parcelle cadastrée section B n°1791, pour une contenance totale de 5 ares 71 centiares, à l'effet de procéder à la description exacte et détaillée de l'immeuble s'y trouvant et propriété de Monsieur [REDACTED] et Madame [REDACTED] ;

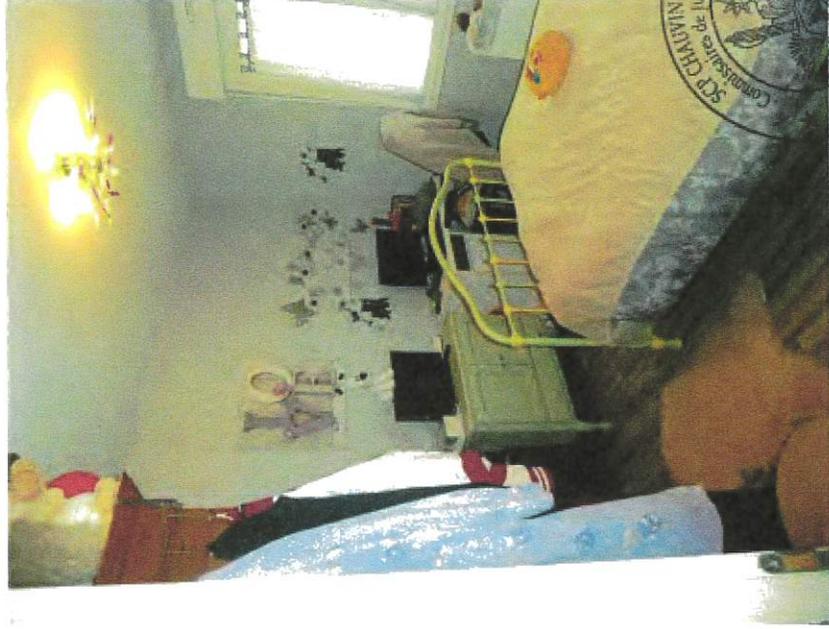
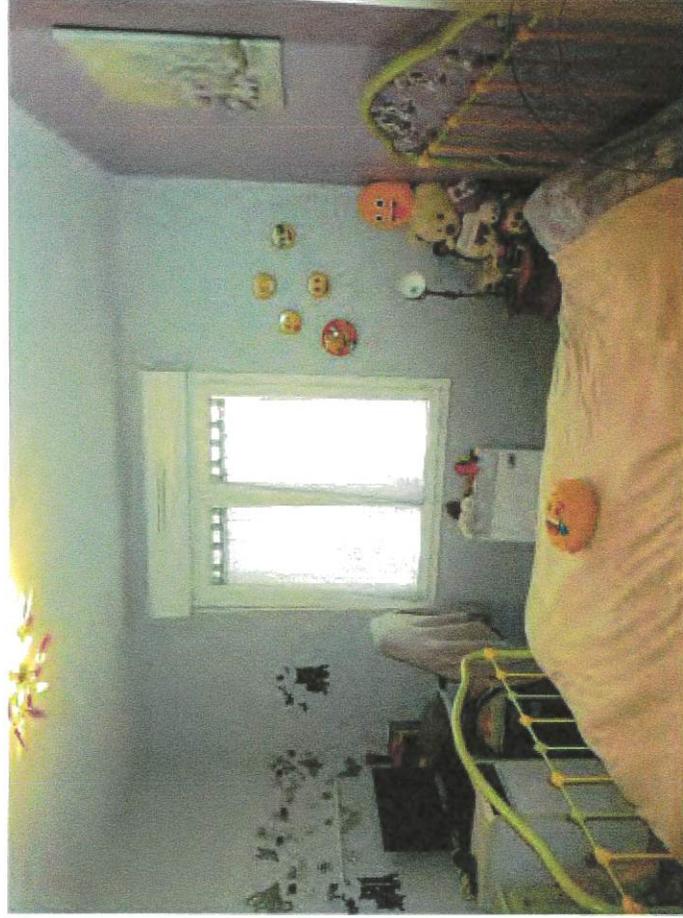
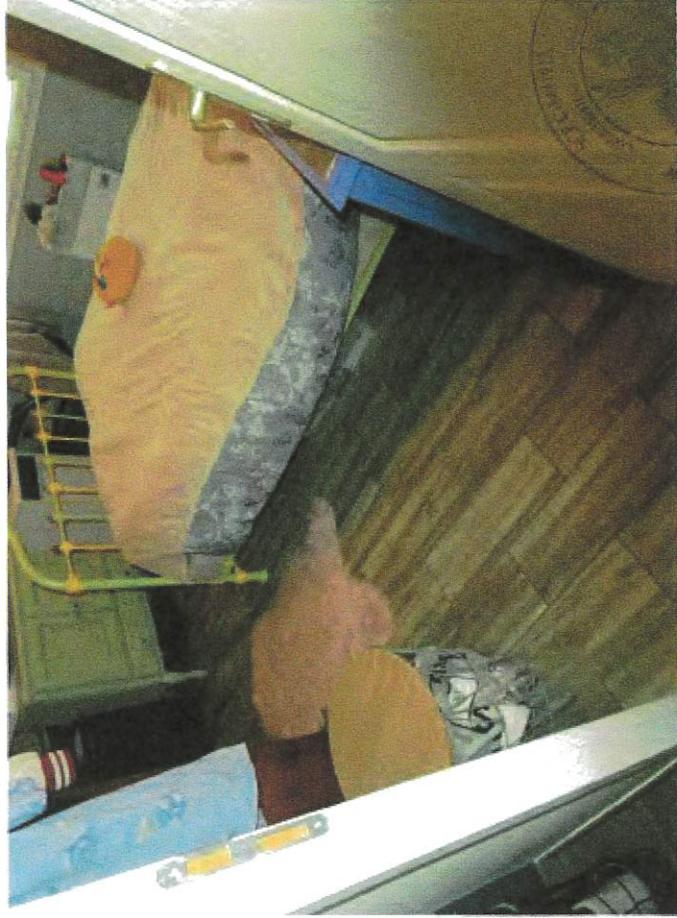
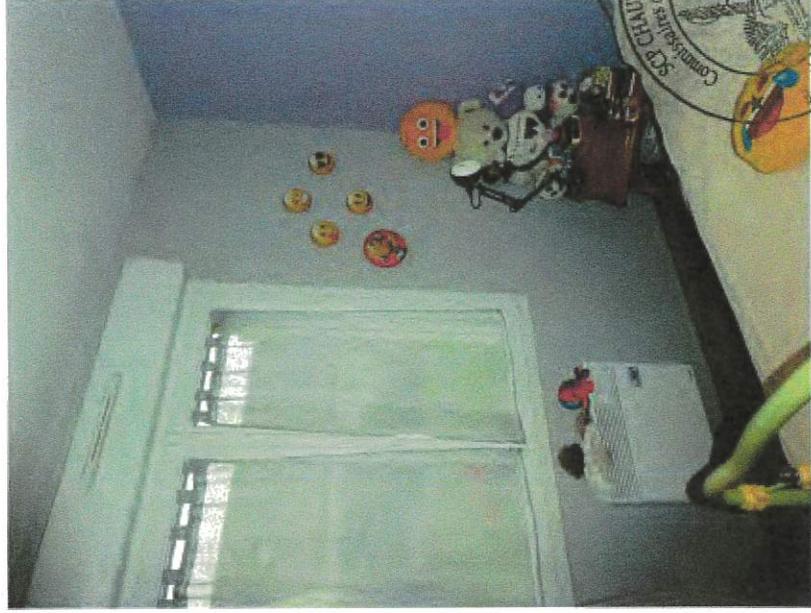
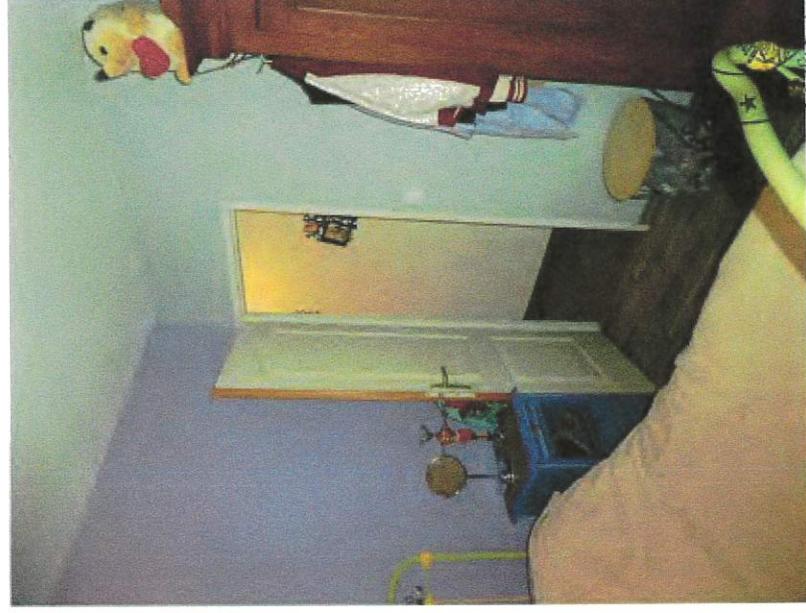
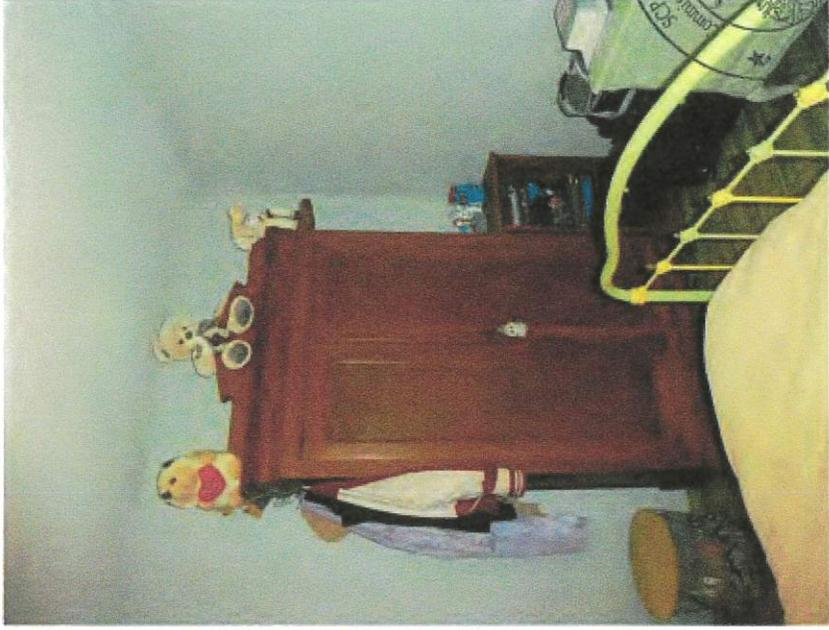
CLICHES PHOTOGRAPHIQUES N°32 A 37

Carrelage imitation parquet en parfait état ;

Pour partie, peinture aubergine, pour une seconde partie, peinture grise, l'ensemble en très bon état ;

Une arrivée au plafond avec lustre et ampoule, en parfait état de fonctionnement ;

Un convecteur électrique de marque "Thermor" laqué blanc en parfait état ;

Cette pièce est éclairée à l'aide d'une fenêtre deux vantaux, montants PVC blanc, double vitrage, munie d'une poignée métallique laquée blanche, l'ensemble est en parfait état ;

Elle est équipée d'un volet roulant en PVC blanc, mécanique, à manivelle, en parfait état de fonctionnement ;

Cette pièce dispose d'une porte en bois brut thermoformée en très bon état. Poignée béquille anodisée, rive-bloc et serrure sans clé sont en état de fonctionnement ;

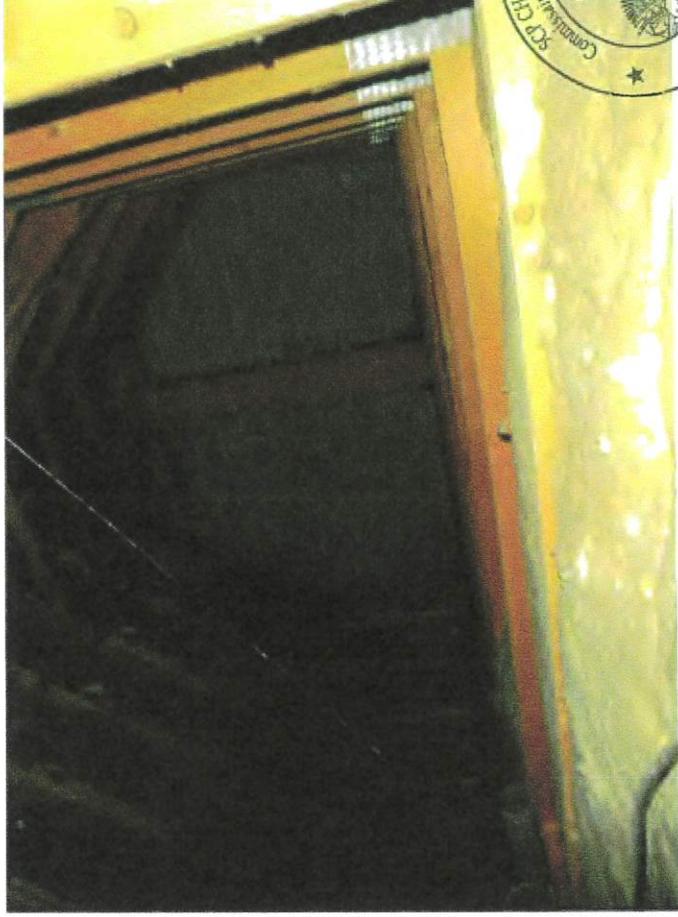
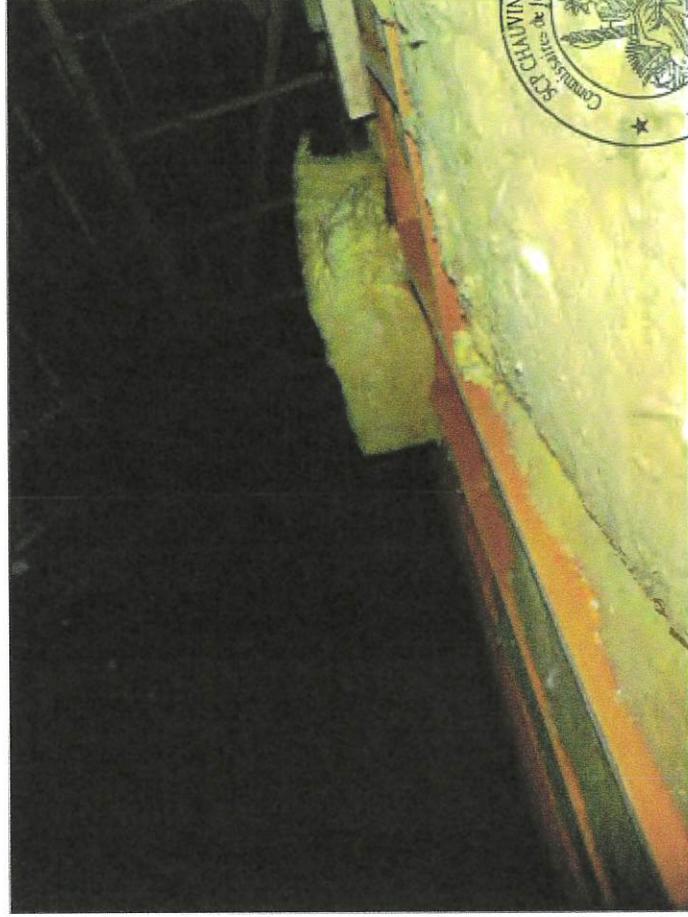
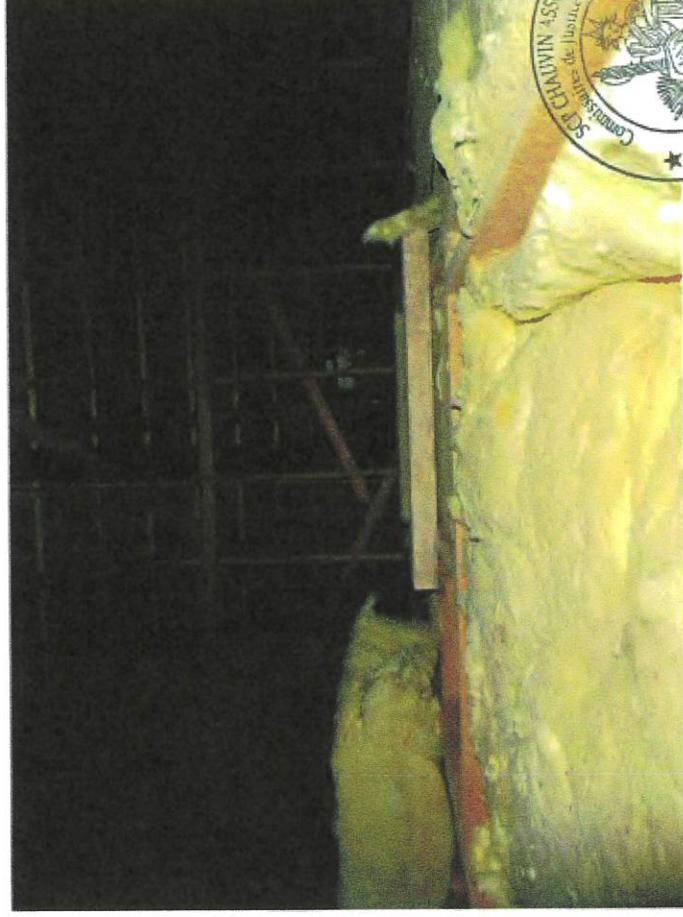
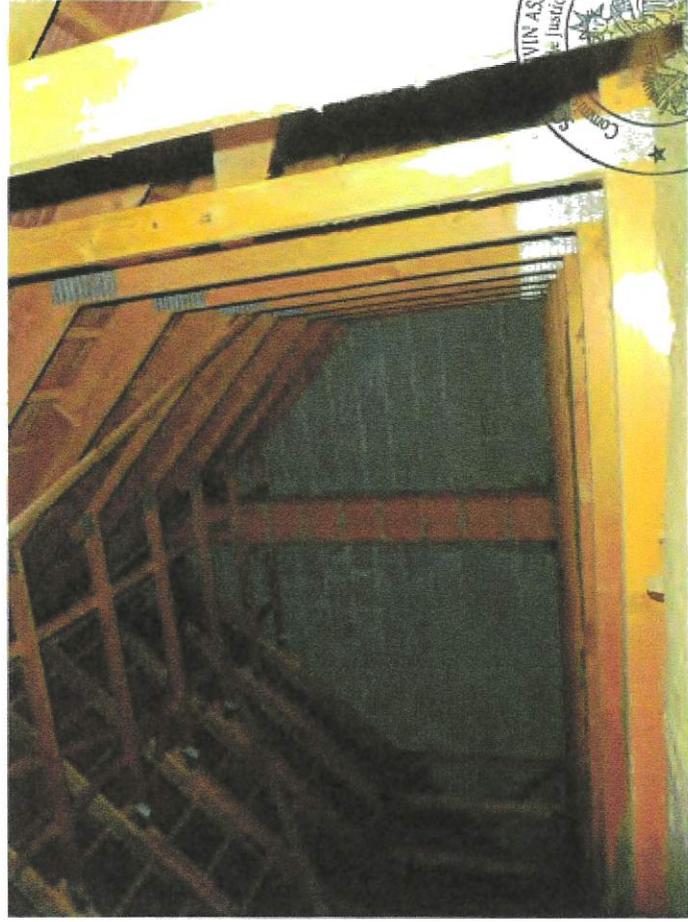
CLICHES PHOTOGRAPHIQUES N°38 A 41

En solives bois à l'état brut ;

La charpente est apparente, les pignons sont en parpaings bruts, l'ensemble est en parfait état ;

Présence de laine de verre sur le sol (20 centimètres) ;

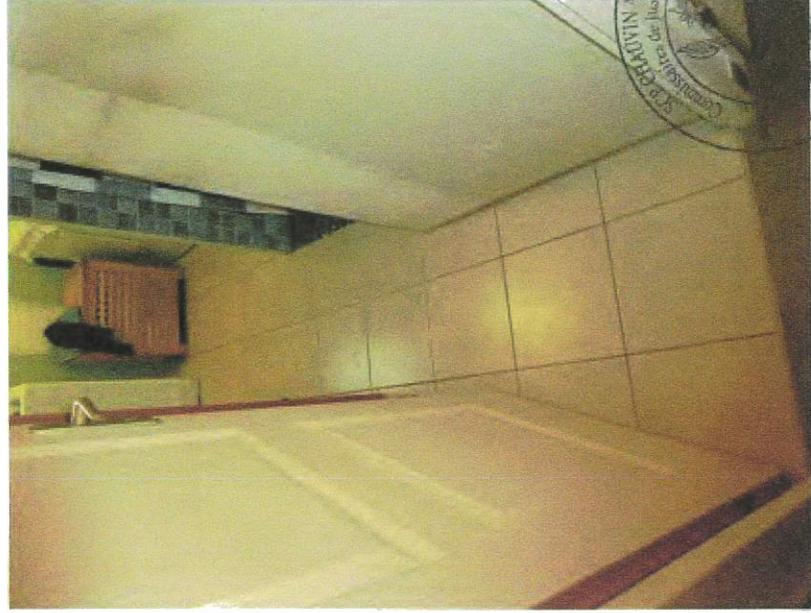
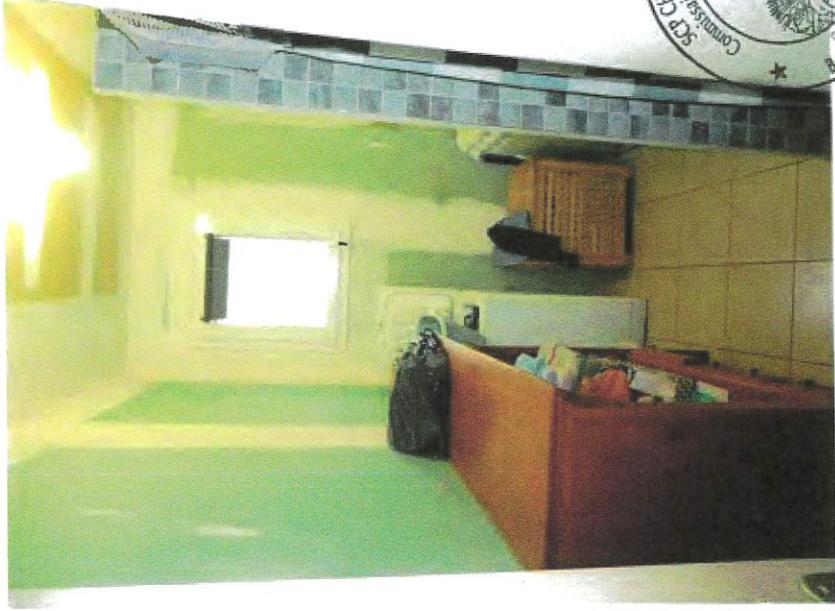
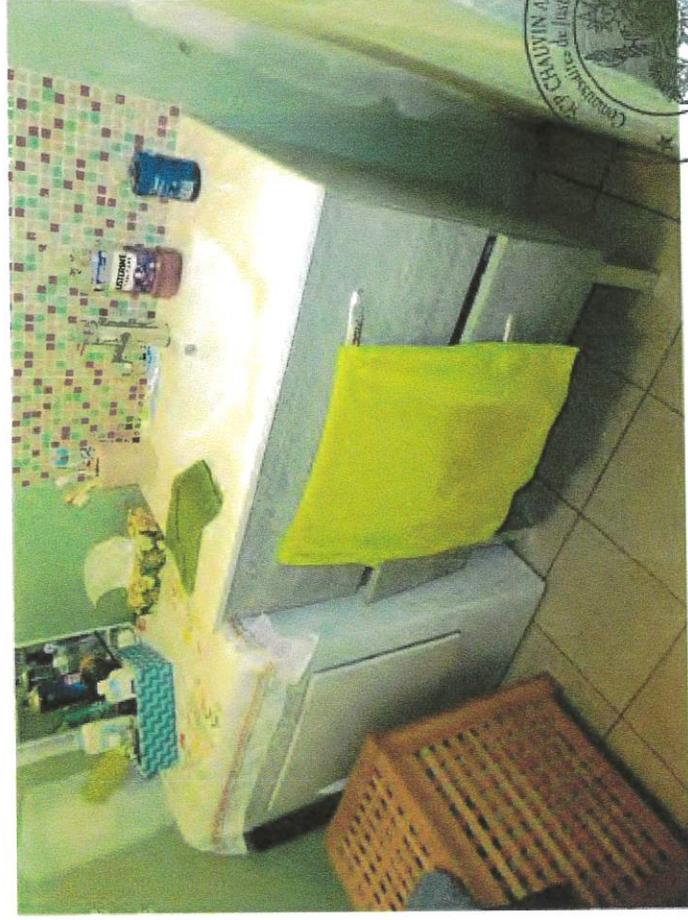
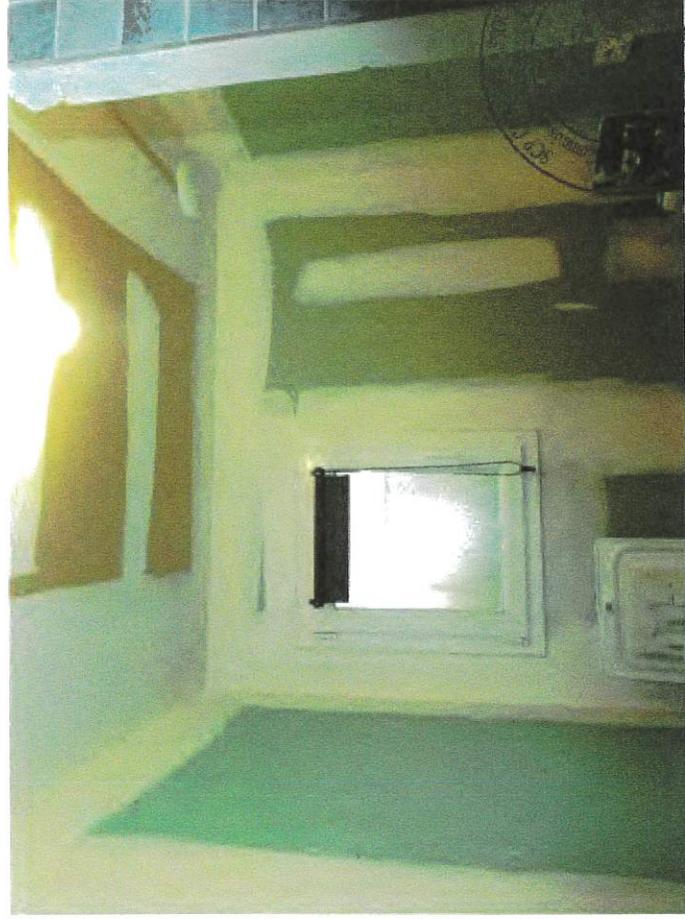
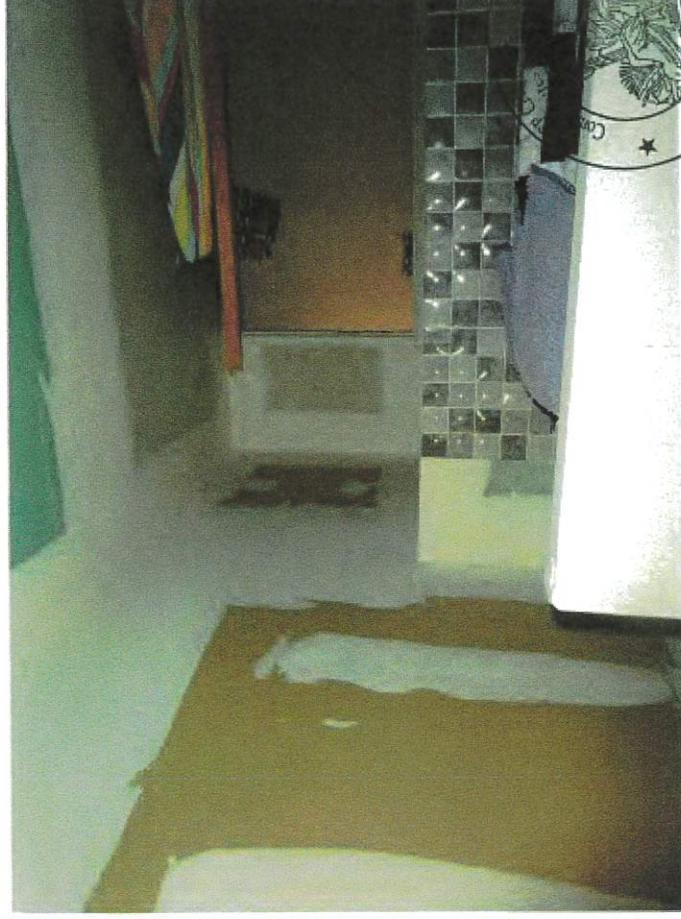
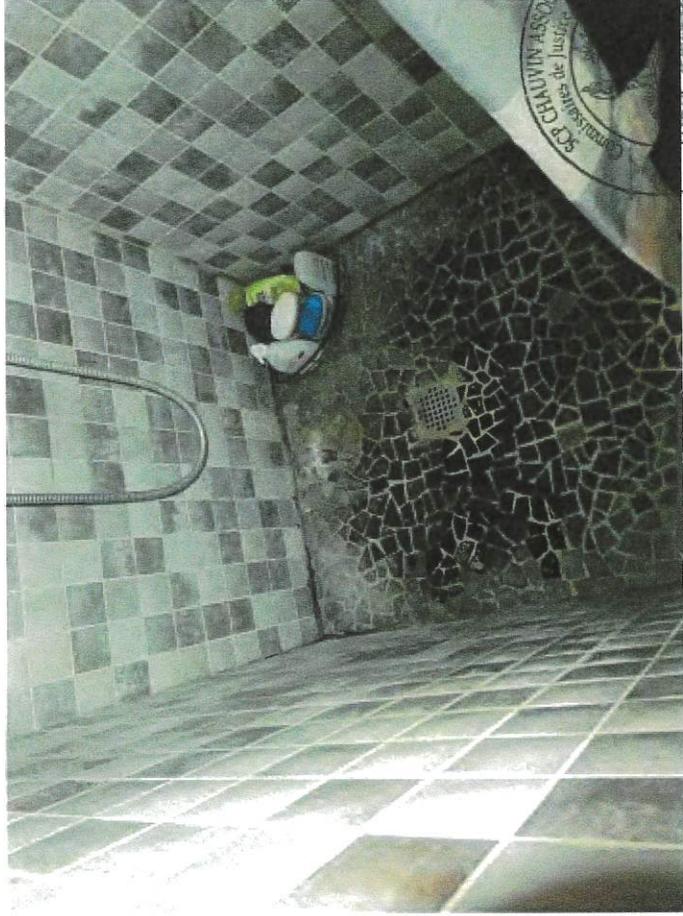
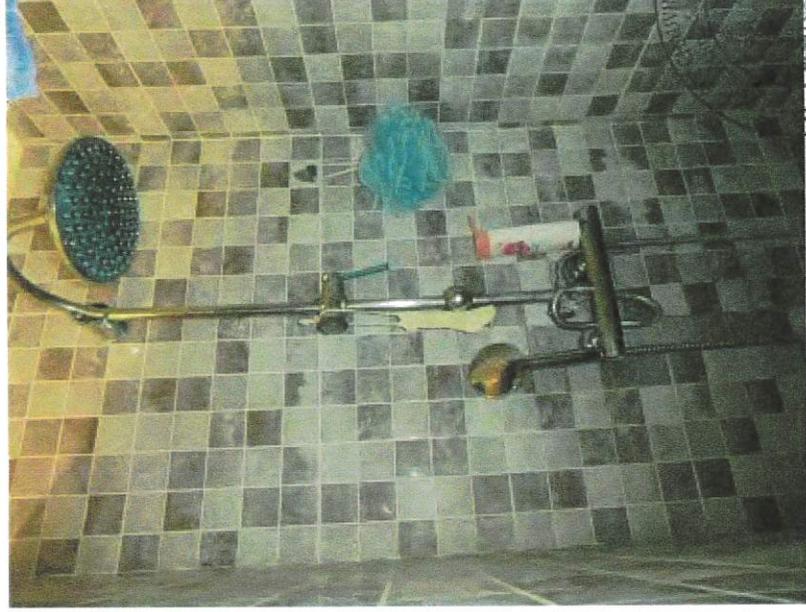
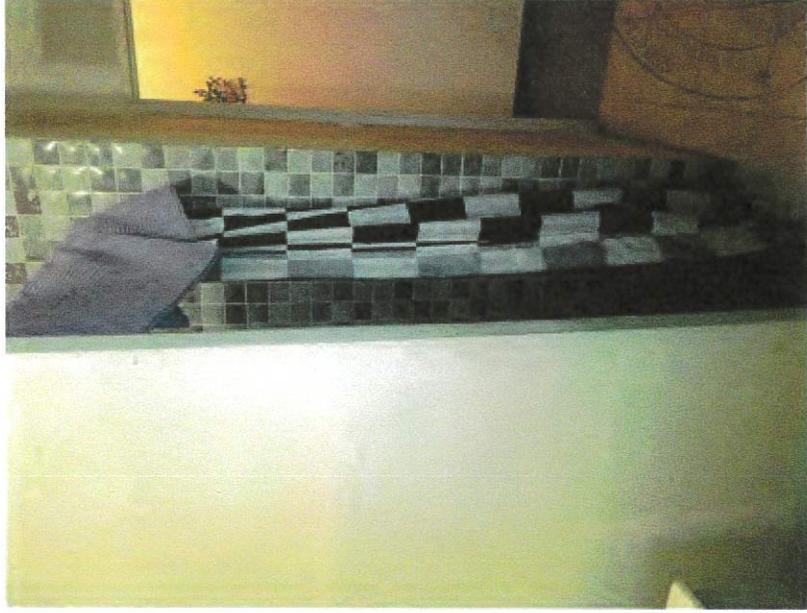
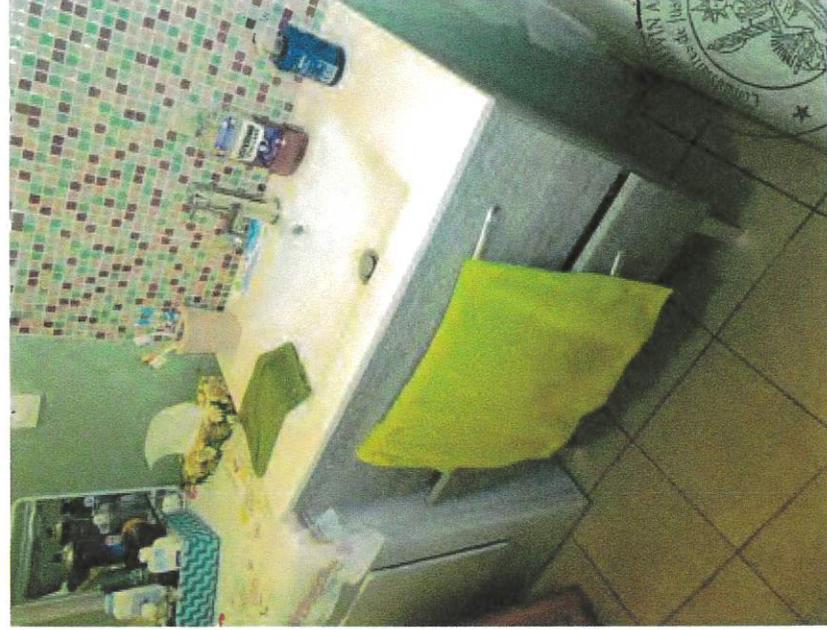
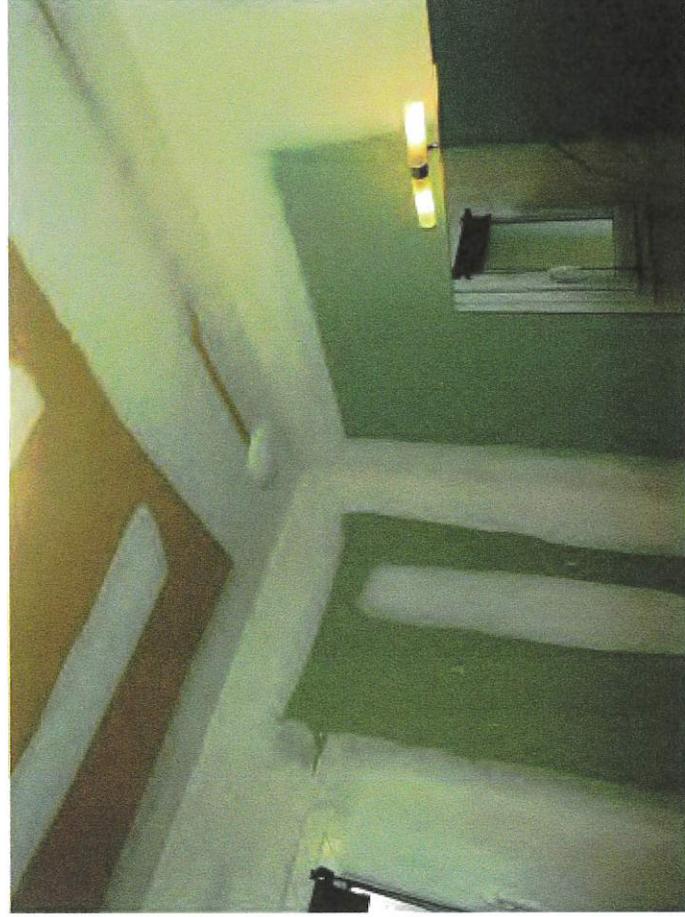
CLICHES PHOTOGRAPHIQUES N°42 A 51

Carrelage beige en parfait état ;

Absence de plinthes ;

Pour partie, placoplâtre hydrofuge, pour l'autre partie, placoplâtre classique. Les calicots sont posés, poncés ;

Placoplâtre à l'état brut, les calicots sont posés, poncés ;

Un lavabo en faïence blanche avec robinet mitigeur eau chaude/eau froide en inox et bouchon de bonde à tirette en état de fonctionnement. Le joint pompe est en bon état ;

Sous le lavabo, présence d'un meuble muni d'un tiroir et d'une porte basculante en mélaminé imitation bois en très bon état ;
La porte basculante ne tient pas fermée ;

Au-dessus du lavabo, présence d'un revêtement plastifié imitation émaux de Briard en état d'usage

Une cabine de douche dont le bac est constitué de galets jointoyés au ciment, l'ensemble en état d'usage, présence de taches de calcaire. Le joint pompe est en mauvais état ;

Les parois de la cabine de douche sont recouvertes d'un carrelage nuagé ton rosé en bon état d'ensemble ;
Je constate qu'une cloison de la cabine de douche est constituée de carreaux de plâtre et joints plâtre à l'état brut ;

Cette cabine de douche est équipée d'une robinetterie en inox avec robinet thermostatique et mitigeur, flexible de douche, colonne de douche, douchette et pomme de douche, l'ensemble en état d'usage, entartre ;
Présence d'un bouchon de bonde en inox en état d'usage ;

Cette pièce est éclairée à l'aide d'une fenêtre un vantail, montants PVC blanc, double vitrage opaque, munie d'une poignée béquille métallique laquée blanche en parfait état ;

Cette pièce dispose d'une porte en bois thermoformée à l'état brut, en très bon état ;
Poignée béquille anodisée, rive-bloc, serrure et verrou papillon de même nature, sont en parfait état de fonctionnement ;

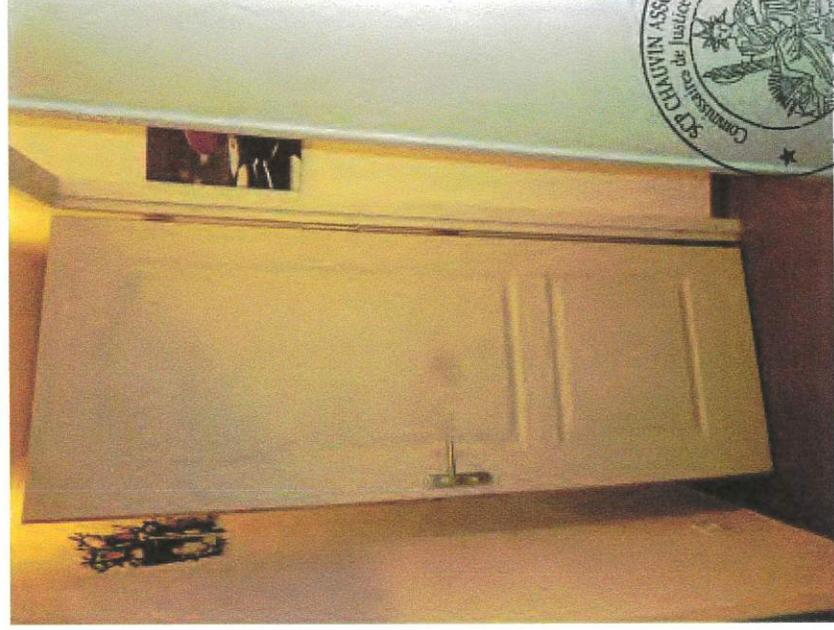
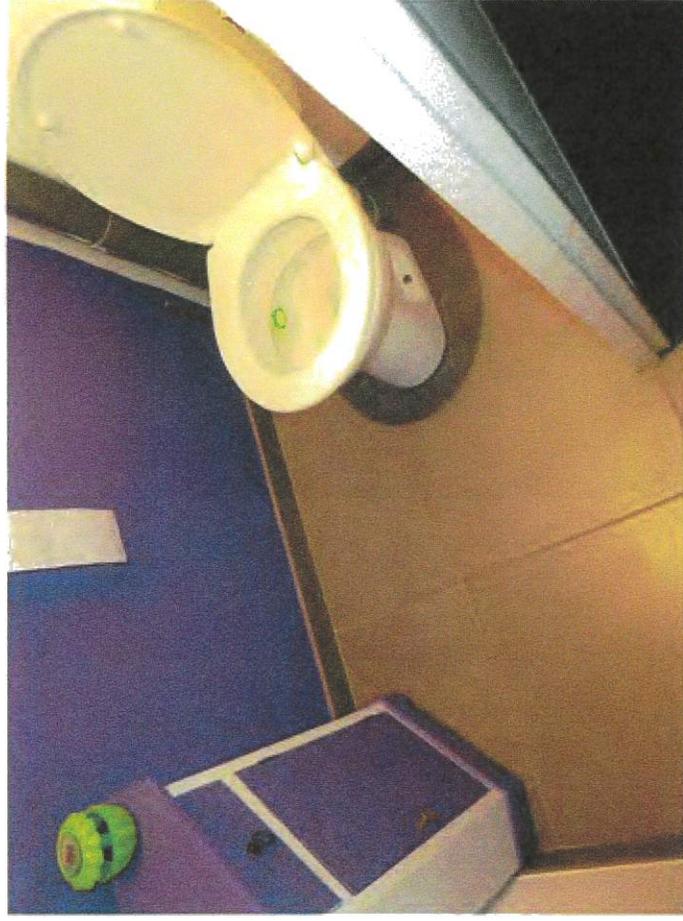
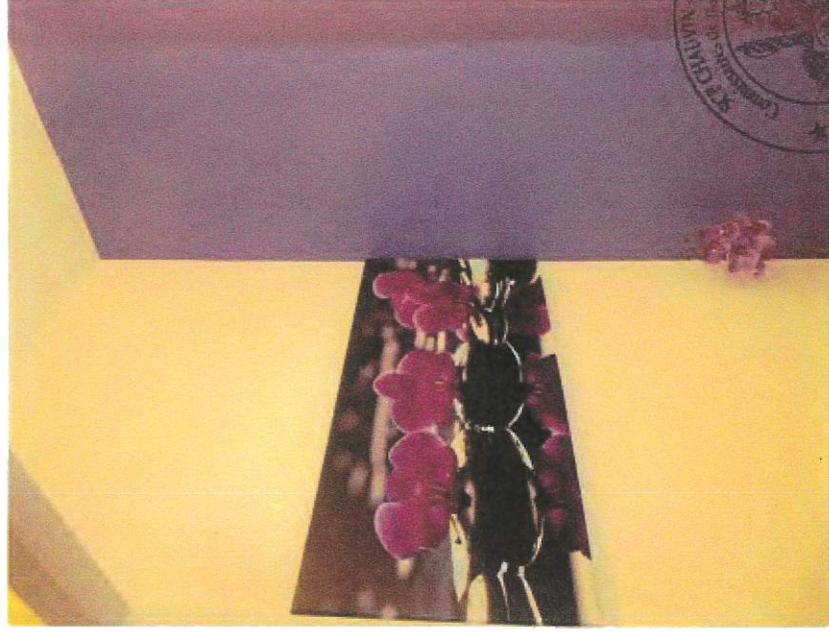
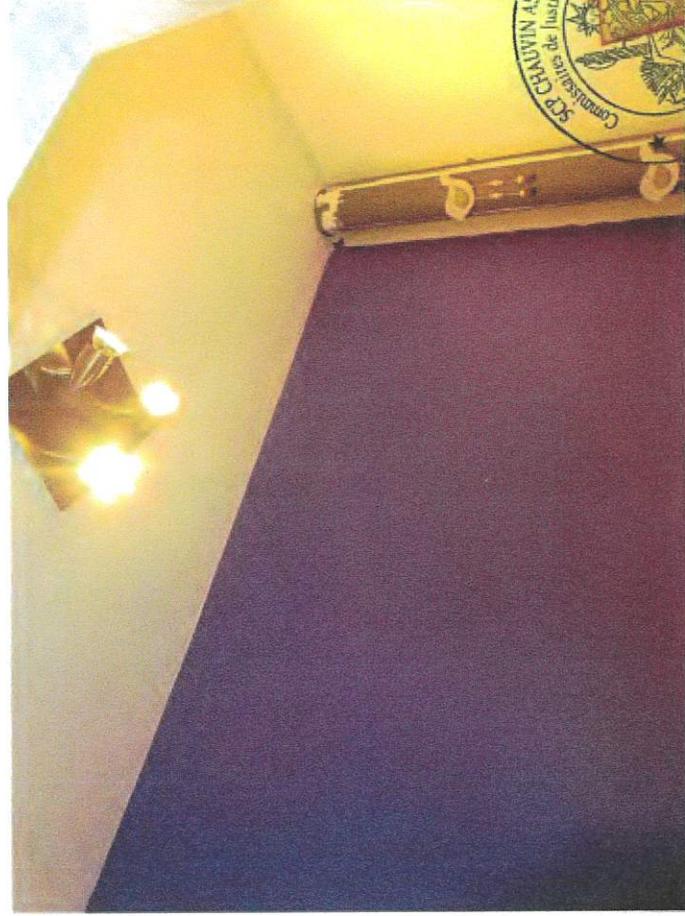
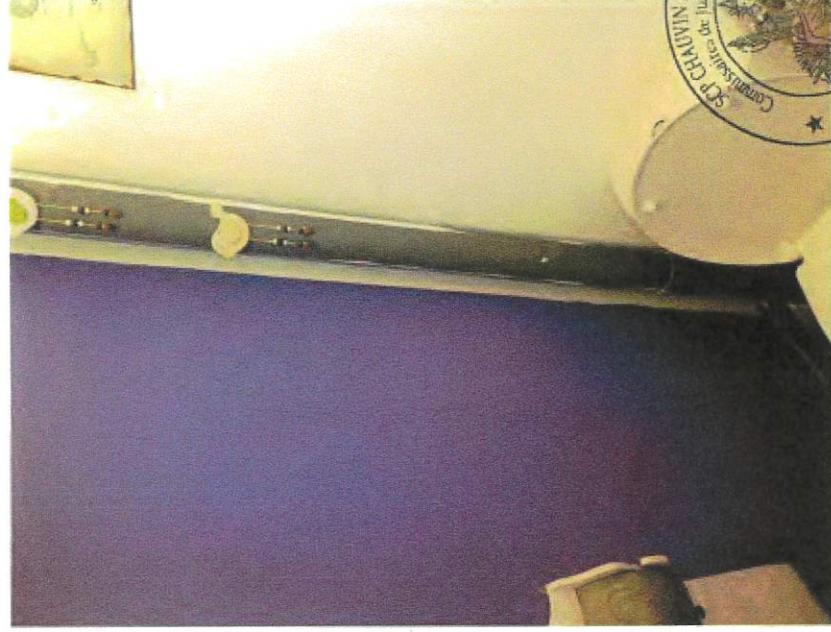
CLICHES PHOTOGRAPHIQUES N°52 A 56

Carrelage identique au couloir, à grands carreaux, ton gris, identique au couloir, en parfait état ;

Pour partie, peinture blanche en très bon état, pour l'autre partie, peinture violette grossièrement appliquée le long de la descente d'eaux usées ;

Je constate que la colonne d'eaux usées est en PVC gris, couverte de traces de peinture ;

Une arrivée au plafond avec point lumineux, quatre sports en parfait état de fonctionnement ;

Une cuvette en faïence blanche avec réservoir dorsal de même nature. Chasse d'eau double vitesse, double abattant en plastique blanc, l'ensemble en très bon état ;

Cette pièce dispose d'une porte en bois thermoformée à l'état brut, présentant une trace de salissure face intérieure ;
Poignée béquille anodisée, rive-bloc, serrure et verrou papillon de même nature, sont en parfait état de fonctionnement ;

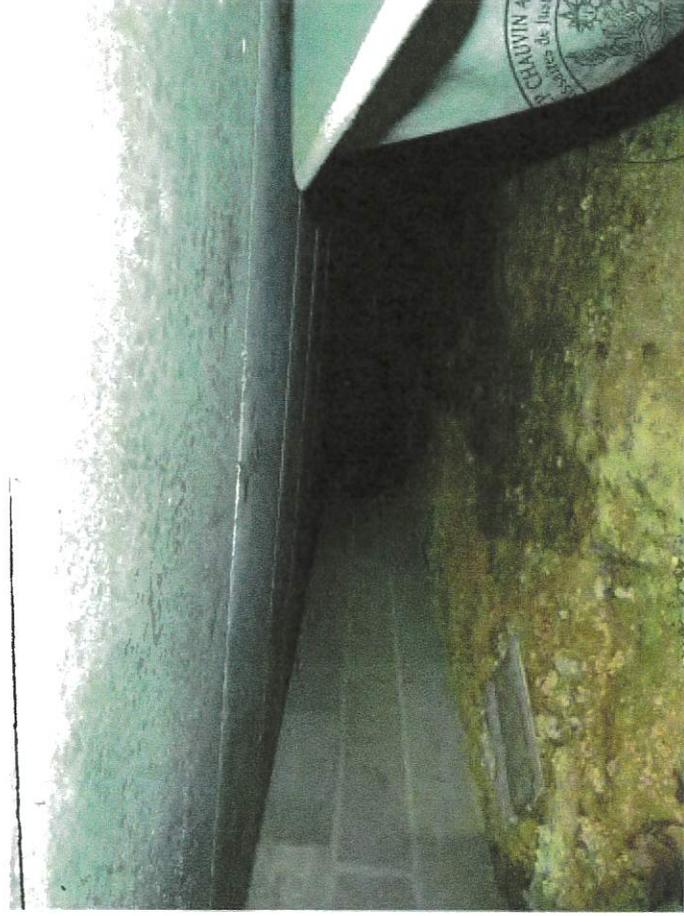
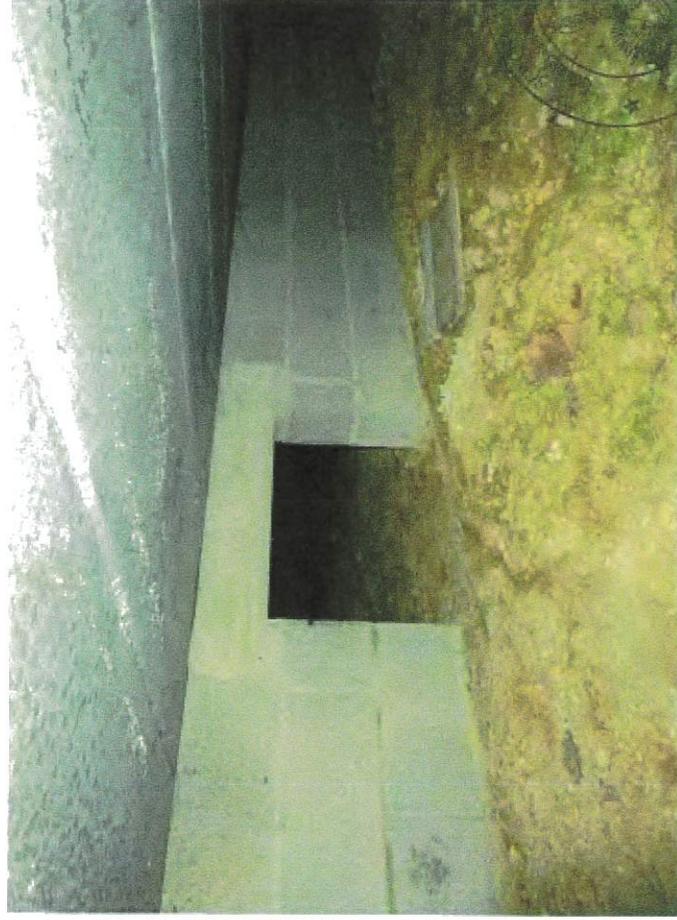
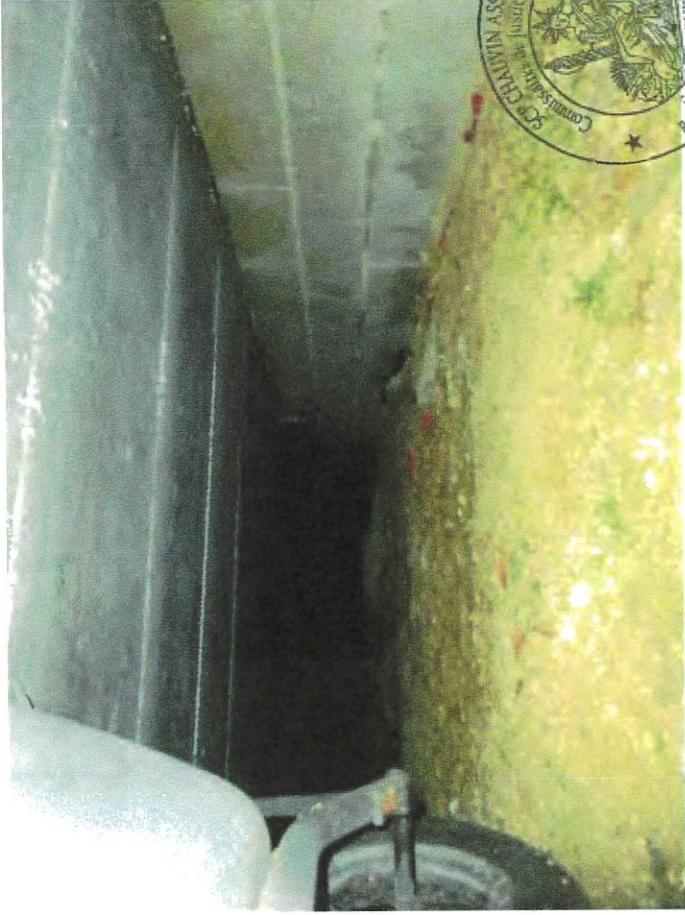
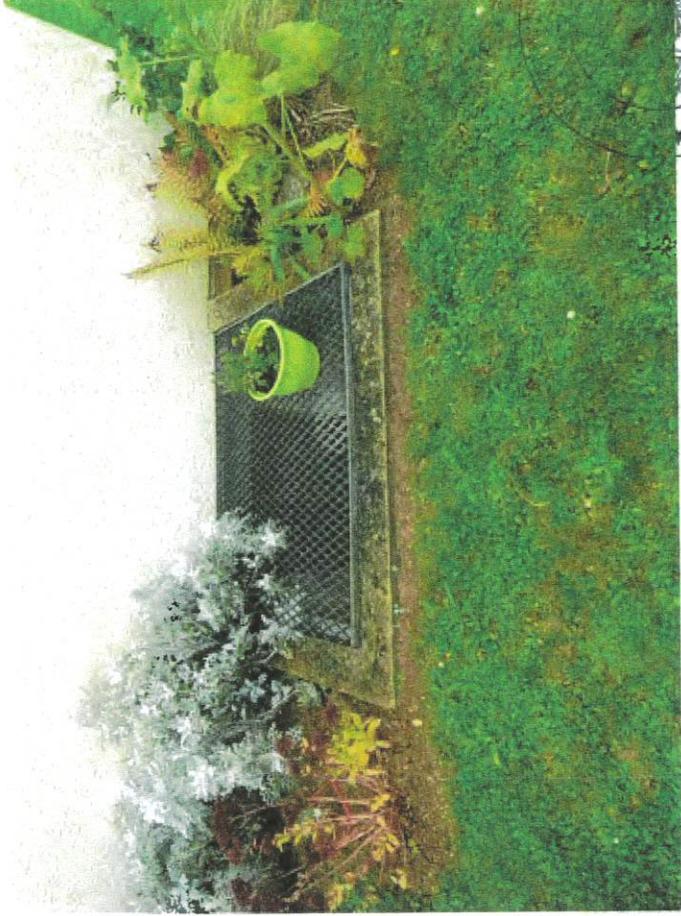
CLICHES PHOTOGRAPHIQUES N°57 A 60

Je constate que la maison est sur vide sanitaire ;

Le vide sanitaire est en parpaings et joints ciment à l'état brut ;

Présence d'une grille métallique recouvrant le puits menant au vide sanitaire ;

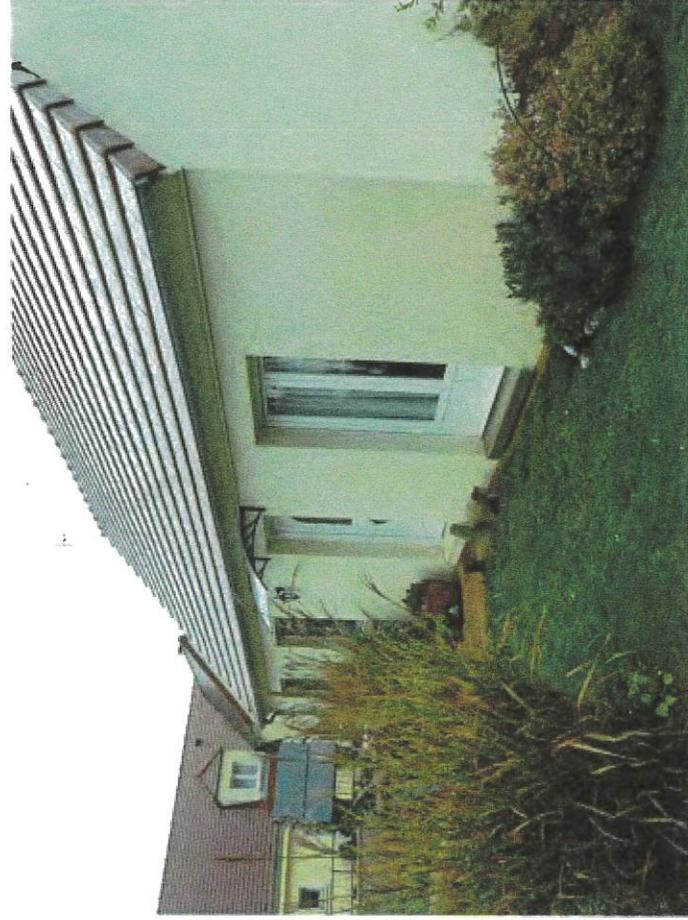
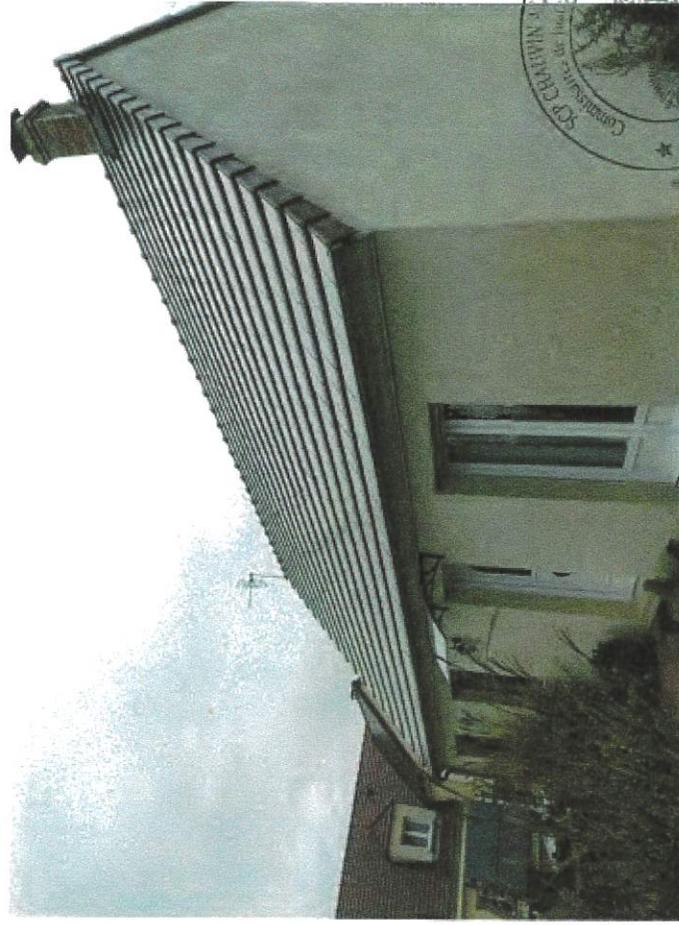
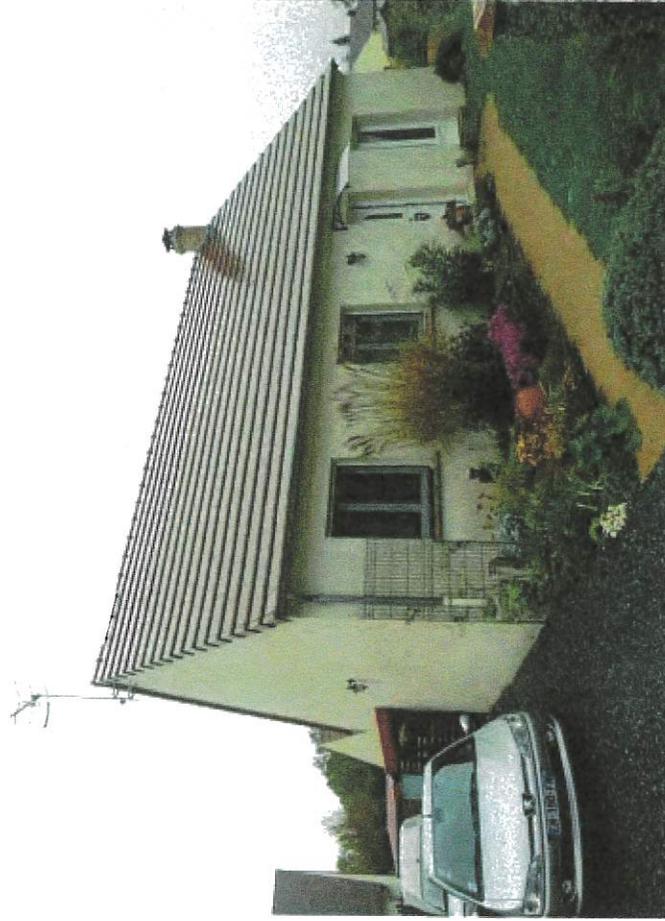
CLICHES PHOTOGRAPHIQUES N°61 A 66

Les façades et les pignons sont recouverts d'un enduit écrasé ton crème récent, en parfait état ;

Les appuis de fenêtres sont en éléments béton brut et joints ciment de même en parfait état ;

Les huisseries sont en parfait état ;

Au-dessus de la porte d'entrée, présence d'une marquise à ossature métallique laquée noire en parfait état et couverture en polycarbonate en parfait état ;

Les corniches, les pans de toiture en tuiles plates mécaniques et les descentes de gouttières, gouttières en zinc sont en parfait état. Dauphin en fonte en parfait état ;
