PROCES VERBAL DE DESCRIPTION

Me suis rendu ce jour, Commune de VENIZEL (Aisne), 16 Impasse des Primevères, parcelle cadastrée section B n°1791, pour une contenance totale de 5 ares 71 centiares, à l'effet de procéder à la description exacte et détaillée de l'immeuble s'y trouvant et propriété de Monsieur [REDACTED] et Madame [REDACTED] ;

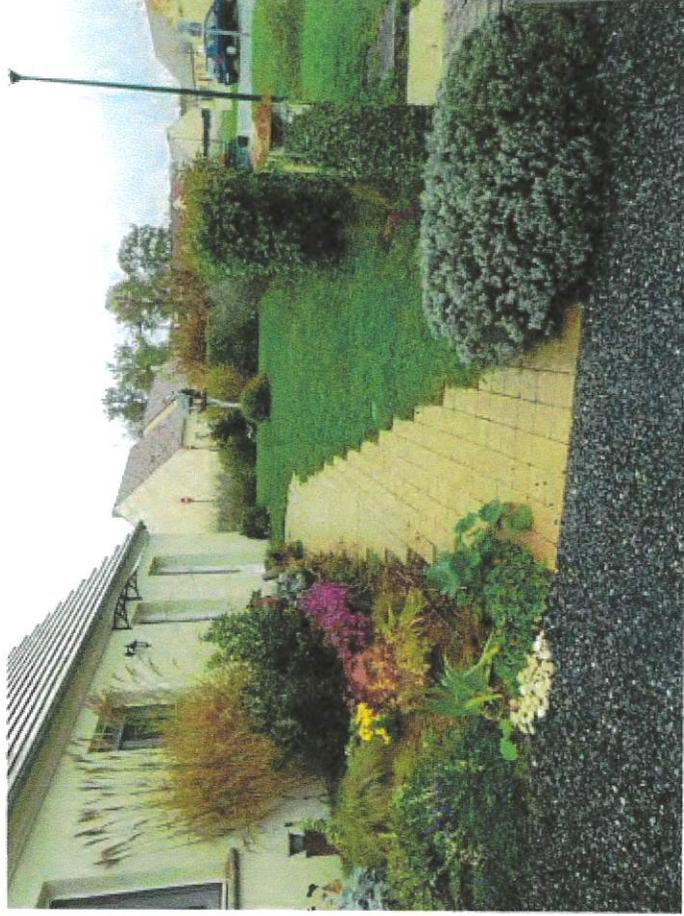
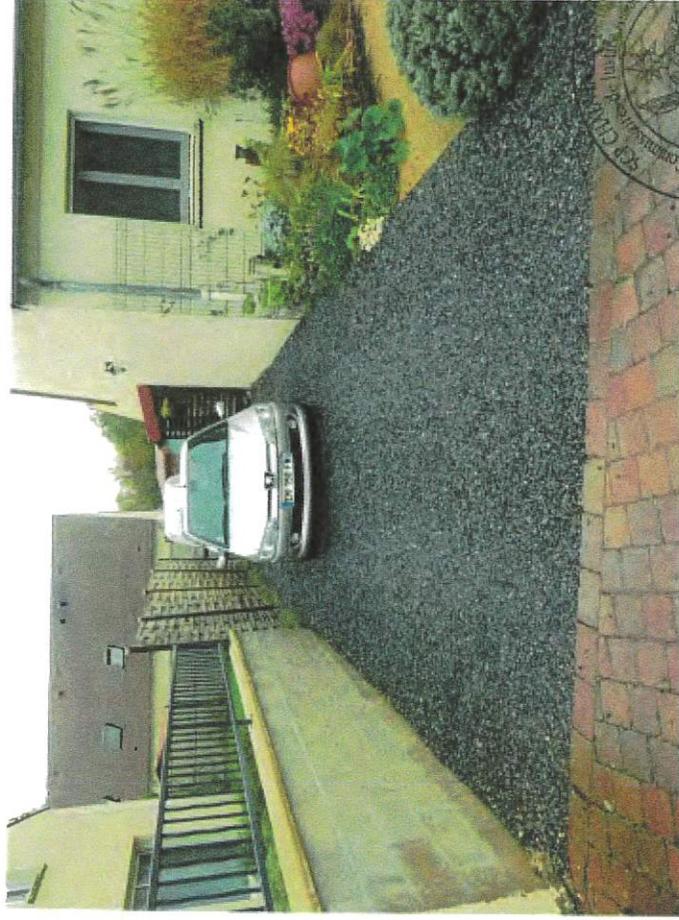
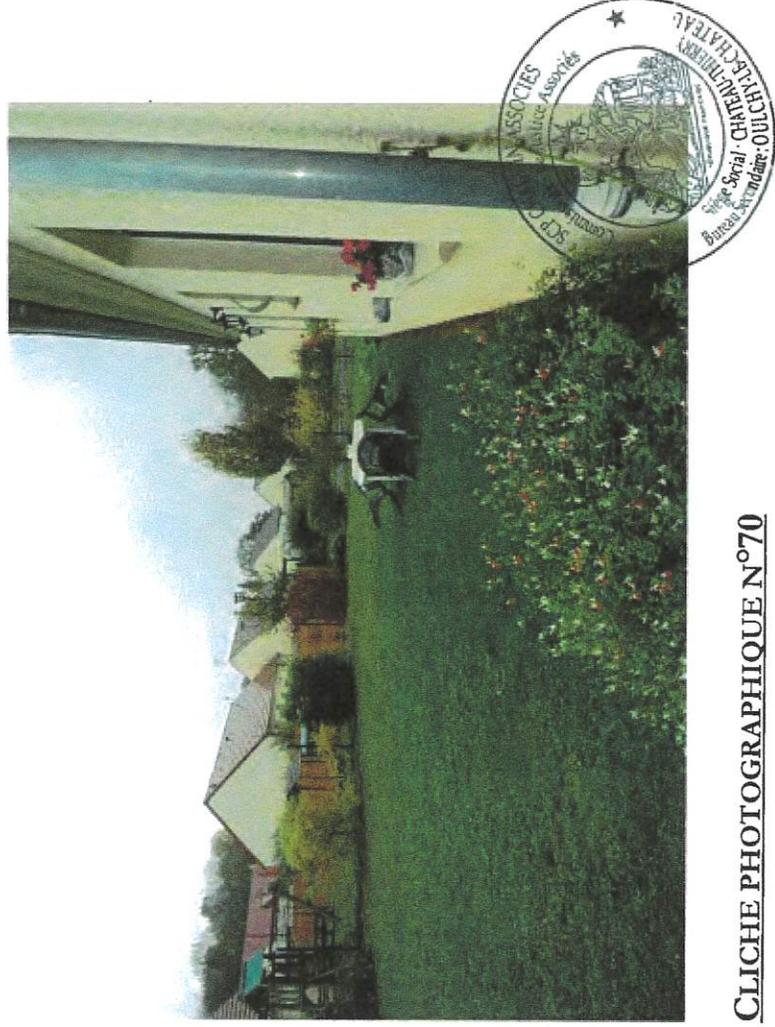
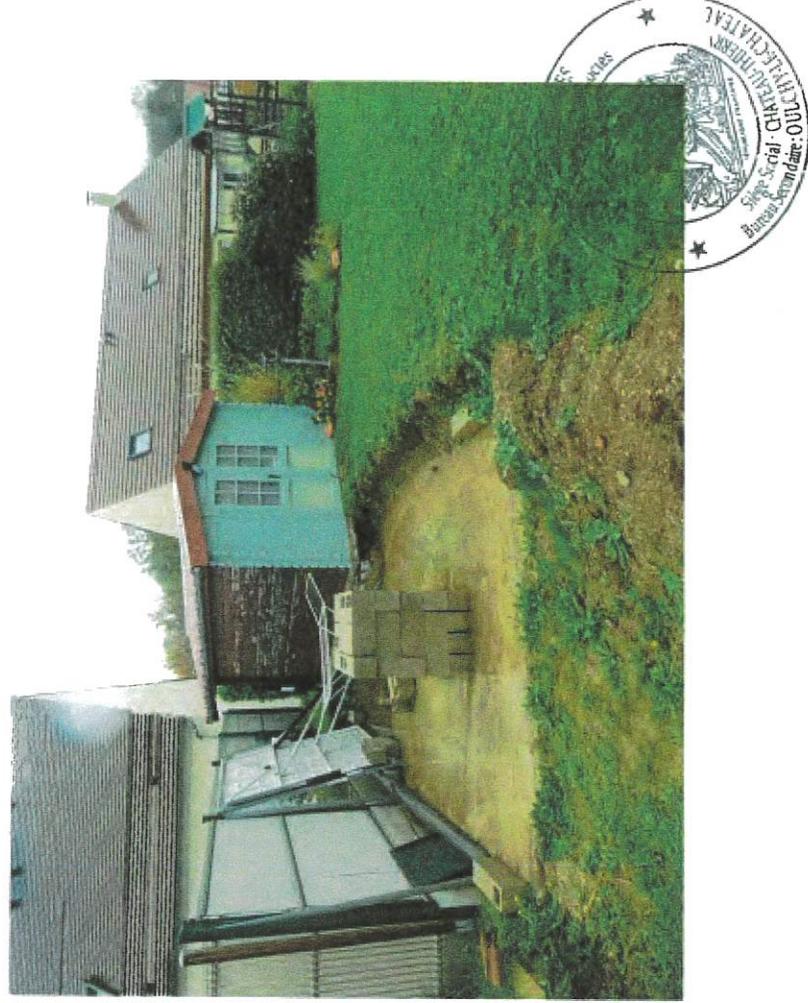
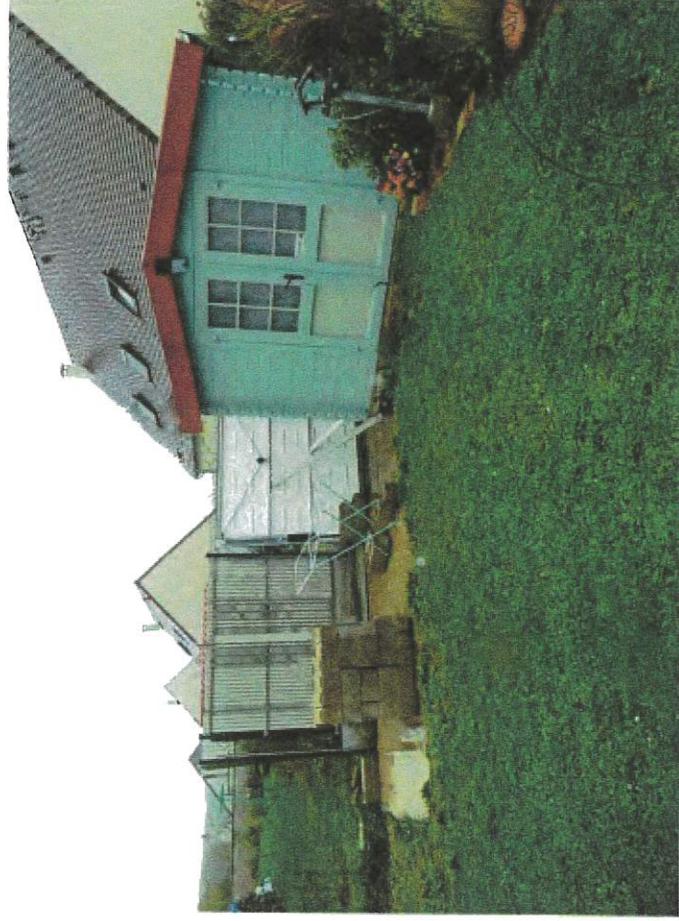
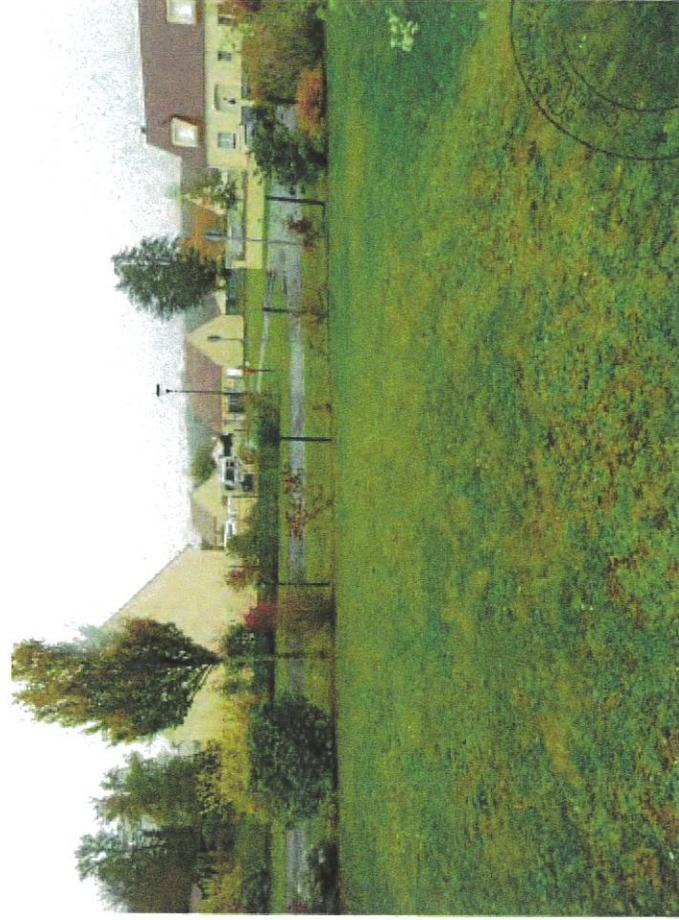
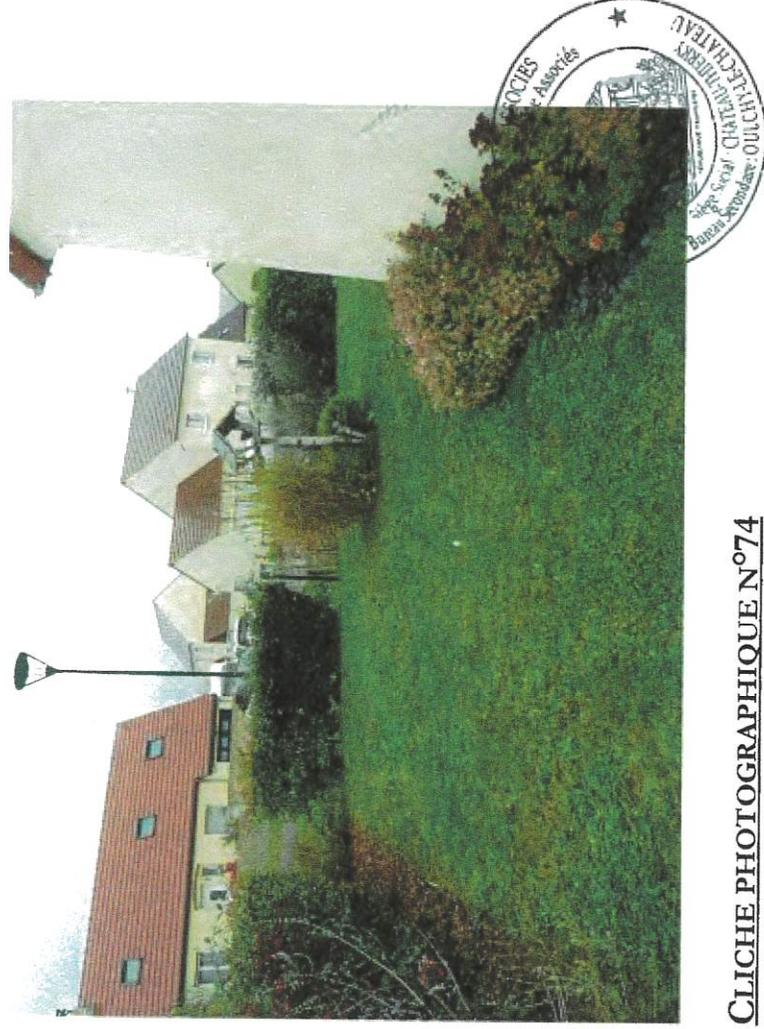
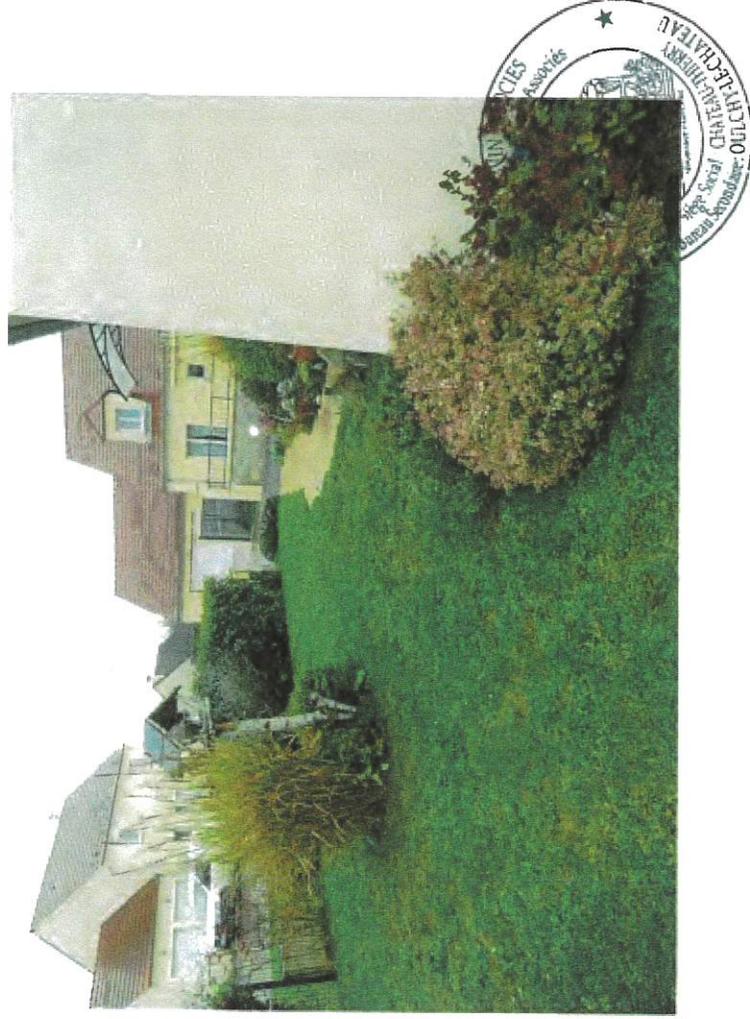
CLICHES PHOTOGRAPHIQUES N°67 A 74

Je constate, autour de la maison, la présence de terre meuble enherbée tondue et propre ;

Présence, encadrant la propriété, d'une clôture métallique à grosses mailles, laquée verte, le tout est en parfait état ;

Présence d'arbustes taillés, propres, en parfait état ;

A l'arrière de la propriété, je constate qu'une partie de terre meuble a été décaissée, présence d'une dalle de béton brut ;

Au fond du jardin, présence d'un abri de jardin en bois, muni d'une porte deux vantaux ;

Le pignon est recouvert d'une peinture bleue en parfait état ;

Les façades aveugles sont en bois verni, le vernis est en mauvais état ;

Présence de deux gouttières en zinc et d'une toiture en tôles imitation "tuiles" en bon état ;

Je constate enfin, devant la propriété, la présence d'une allée en pavés autobloquants en très bon état ;
