PROCES VERBAL DESCRIPTIF

Me suis rendu ce jour à VITRY LE FRANCOIS, 20 rue Sainte Barbe, cadastrée section AZ n°47, d'une contenance de 1a 81ca, où étant et en présence de :

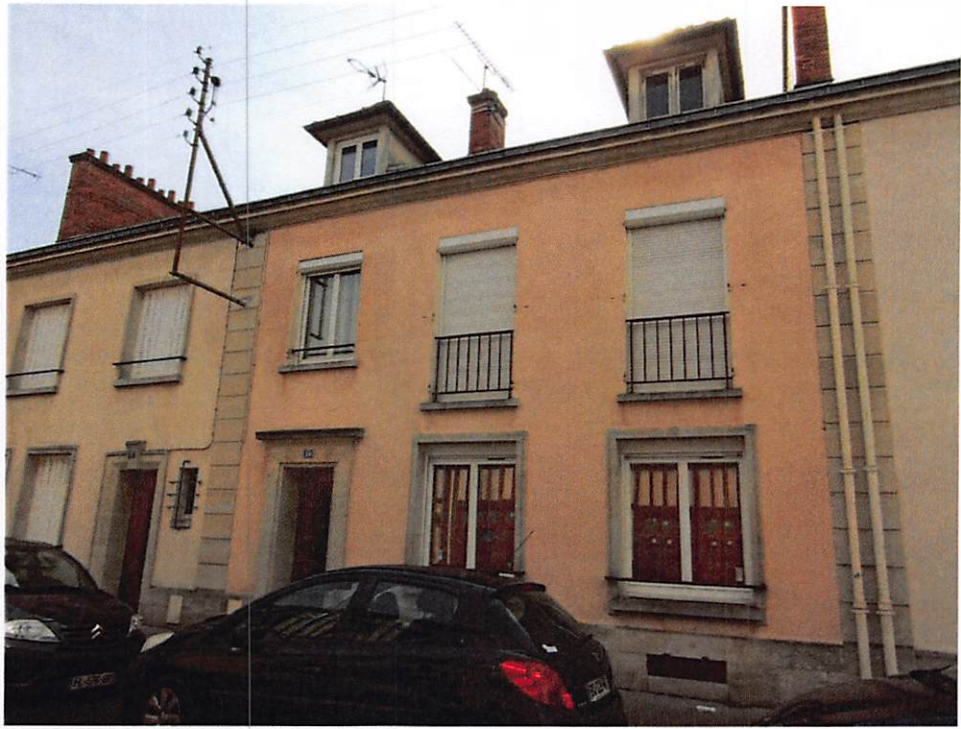
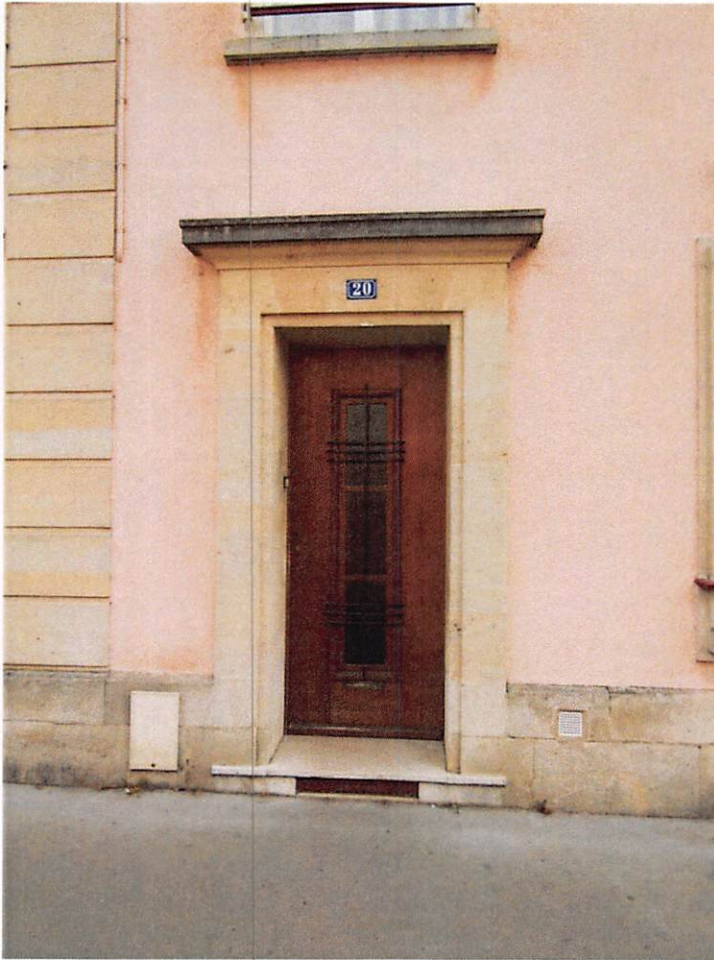
Les extérieurs

La façade sur rue est en crépi avec des ouvrants double vitrage.

Deux chiens-assis plus ancien en partie haute.

Une porte d'entrée bois en bon état d'usage.

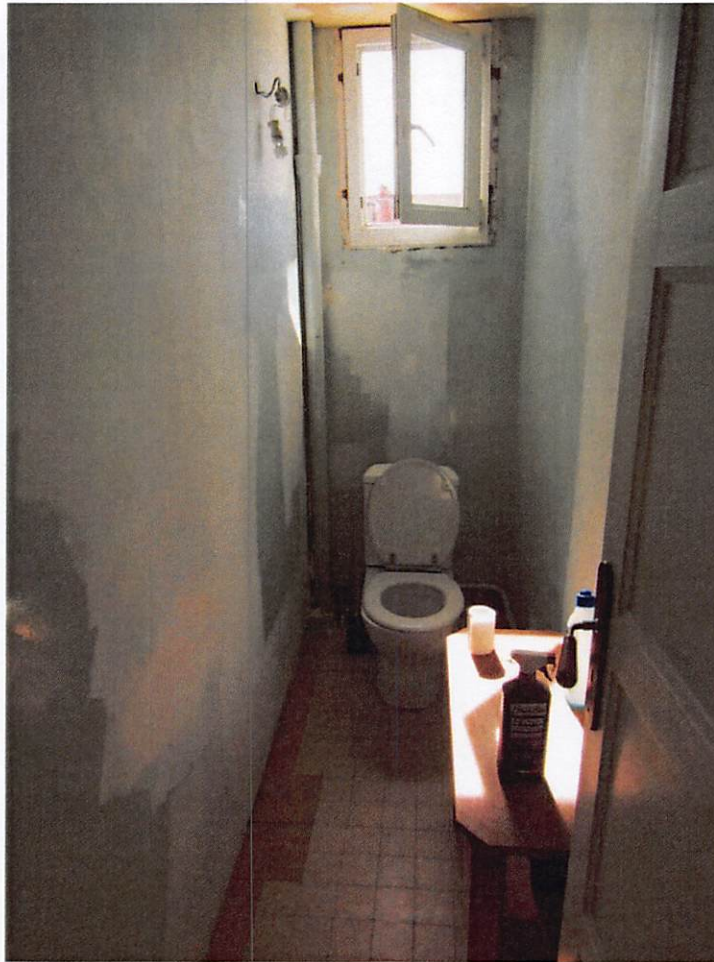
➤ Wc

Les murs sont en cours de restauration.

Le plafond est doublé, en cours de restauration.

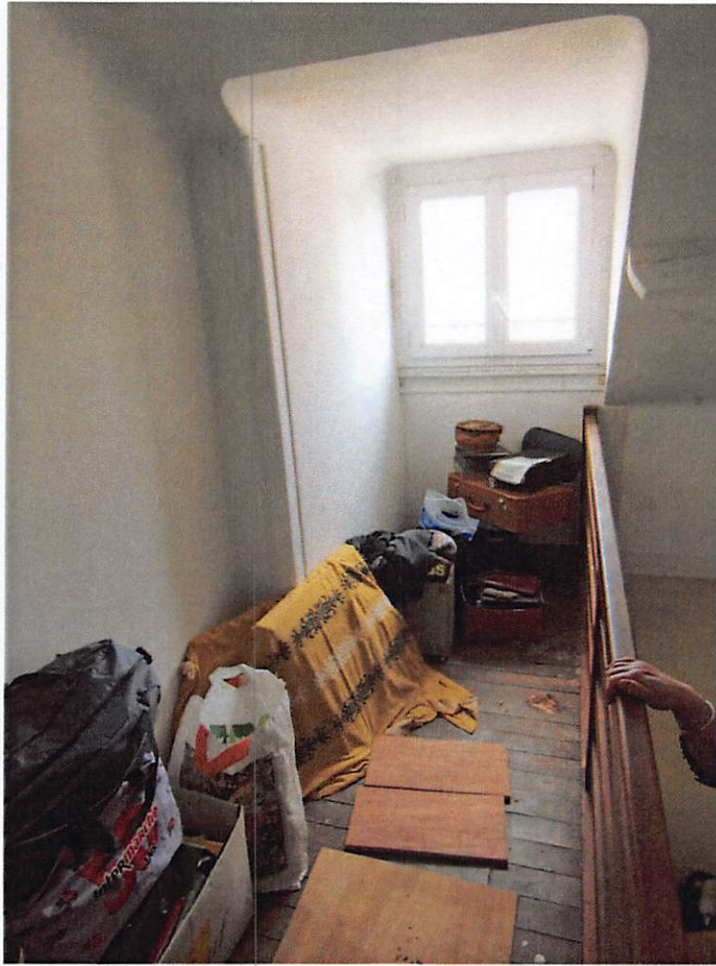
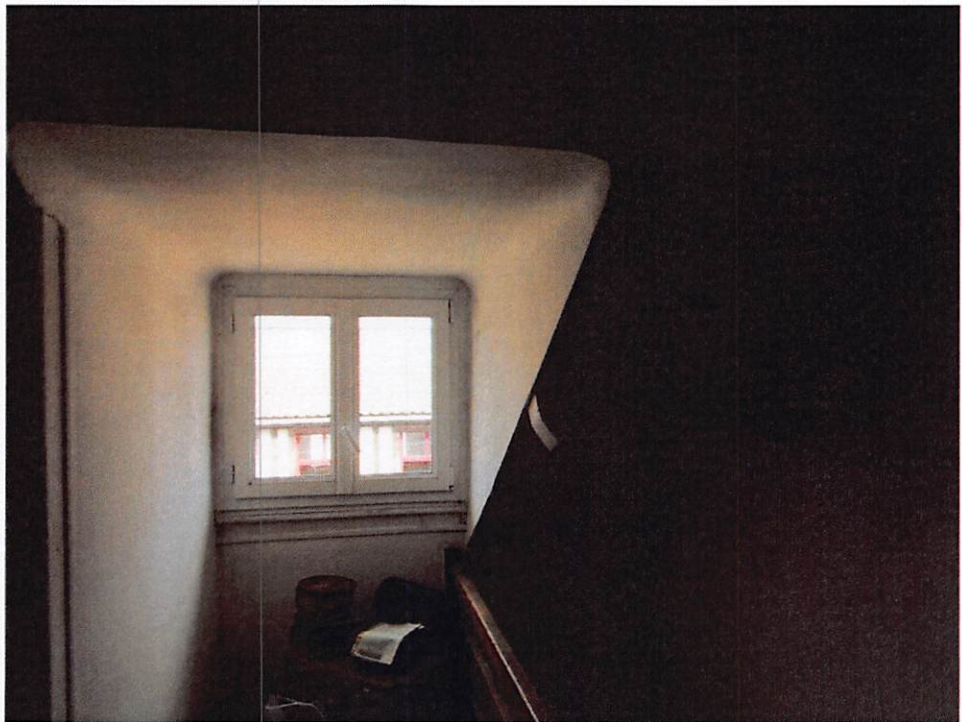
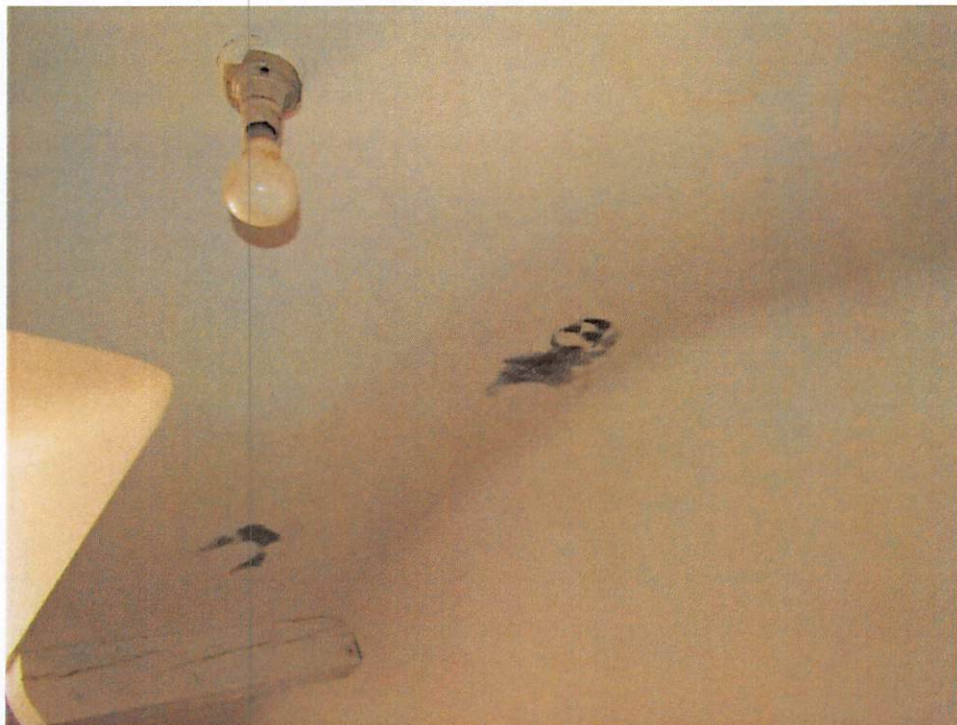
➤ Palier

Je constate la présence de quelques traces d'humidité au plafond.

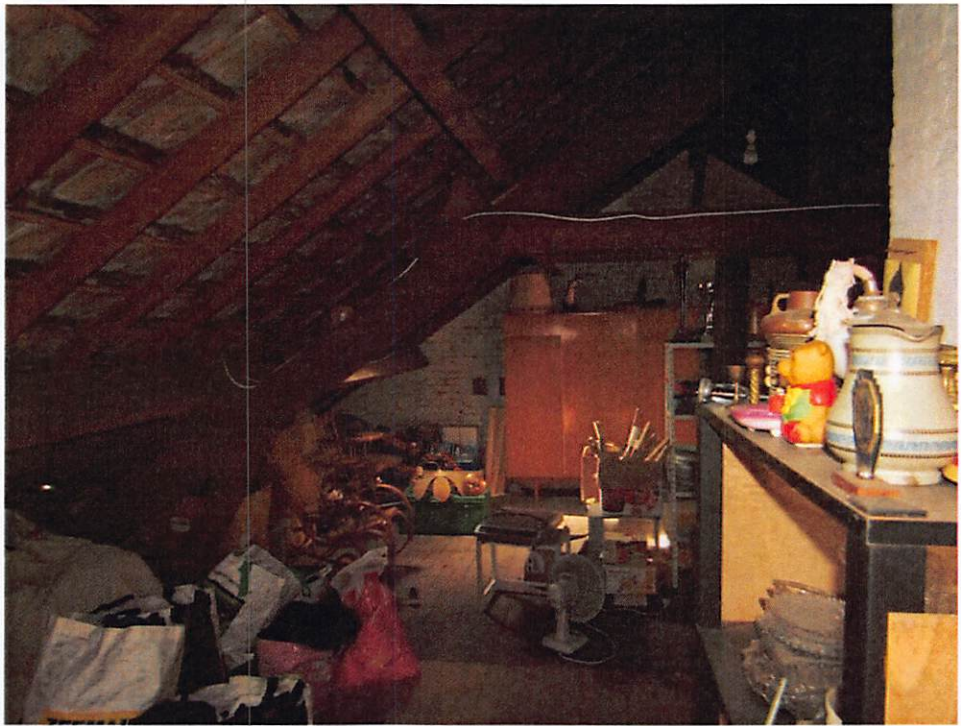
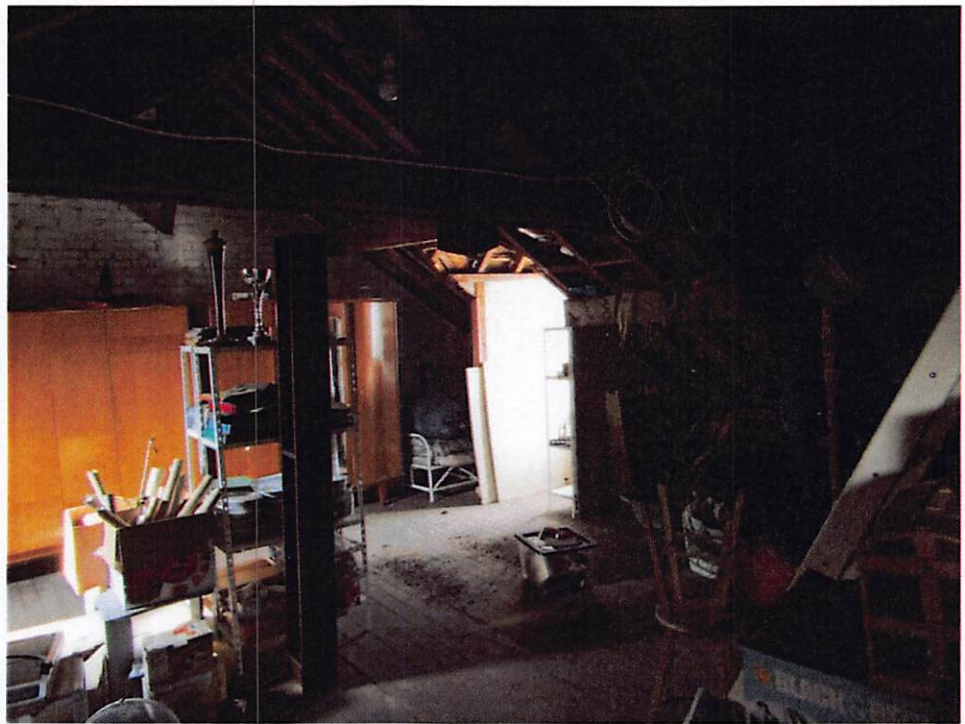
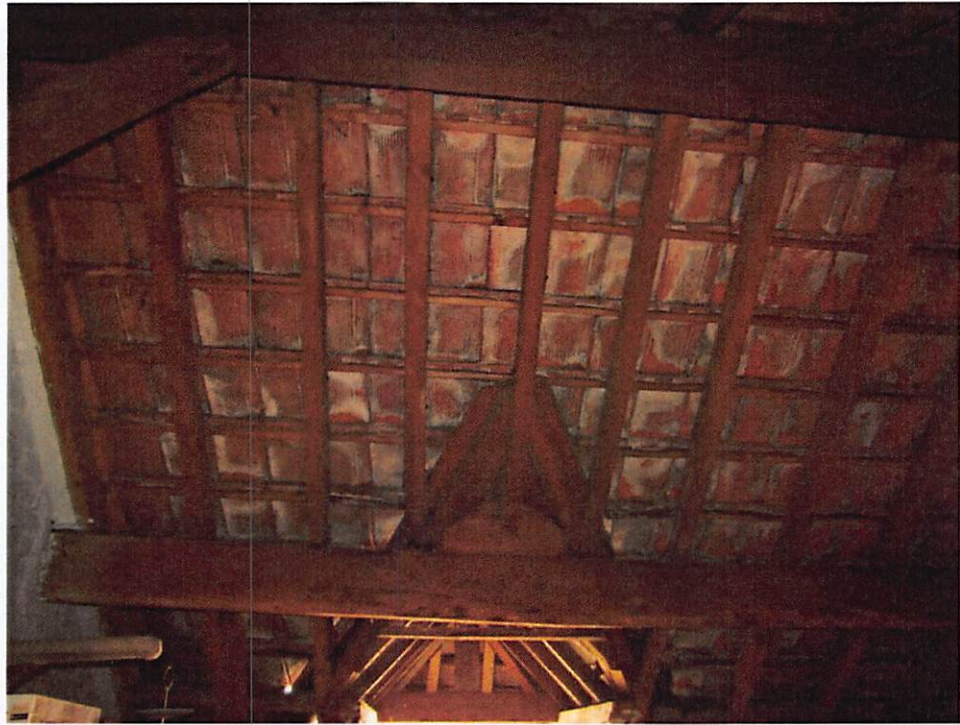
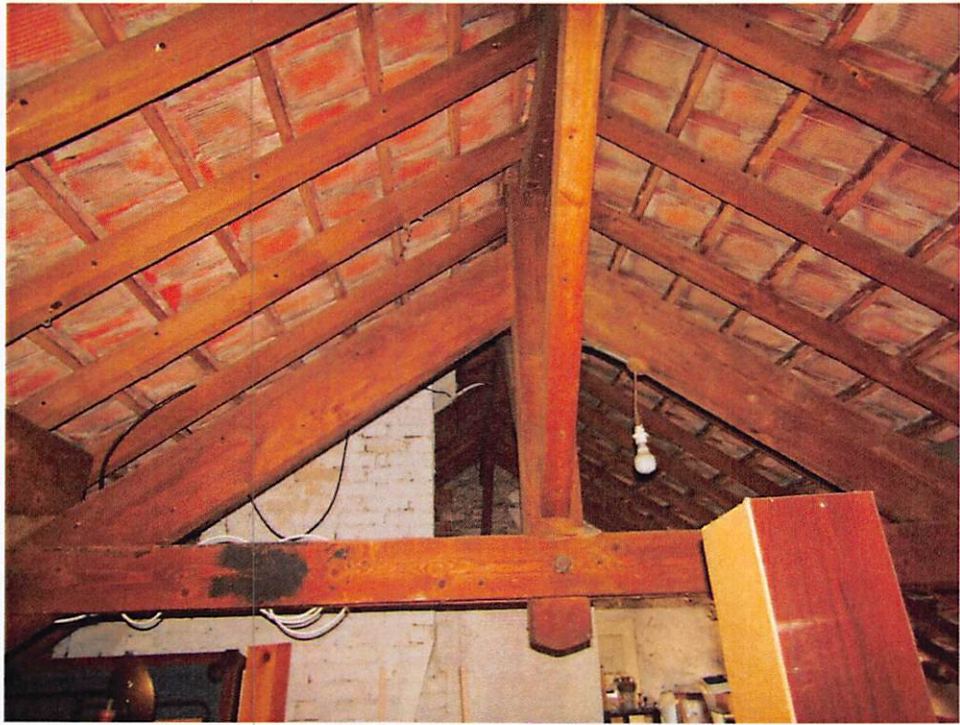
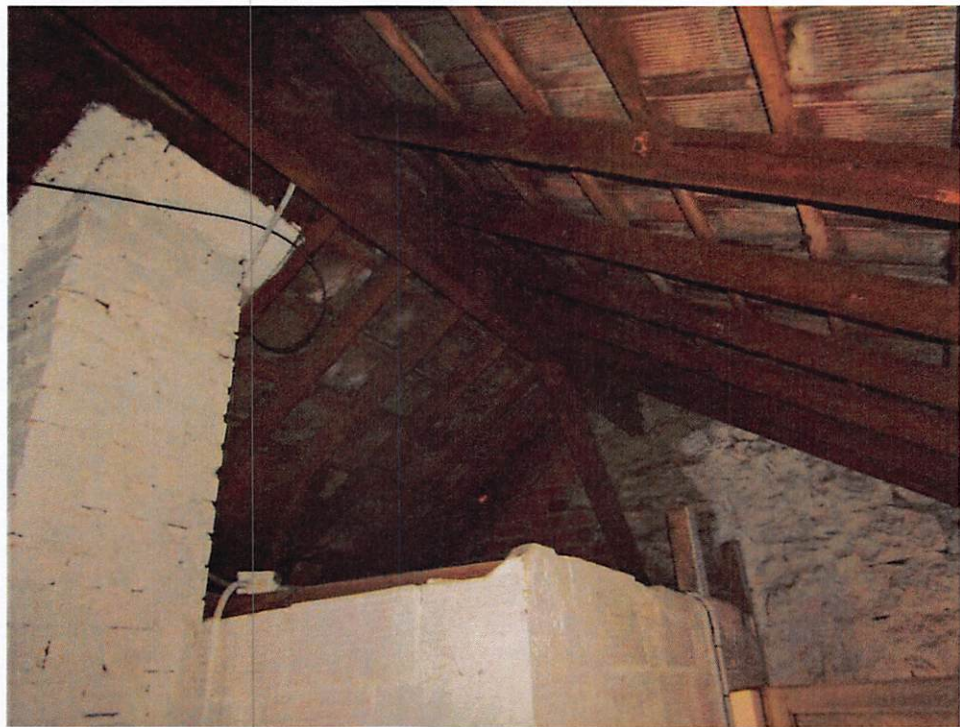
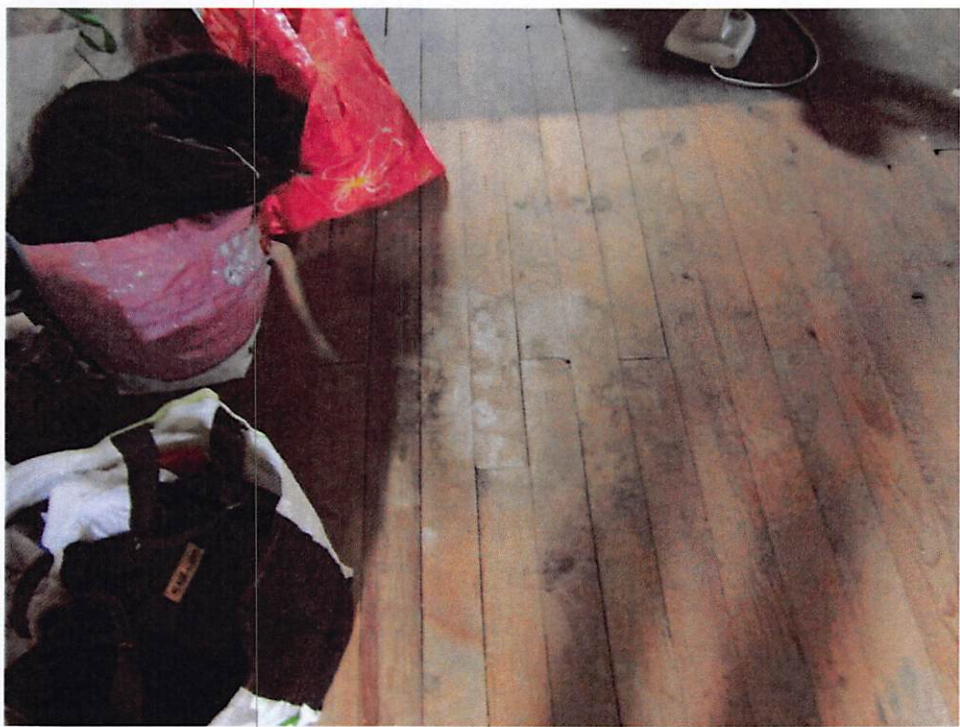
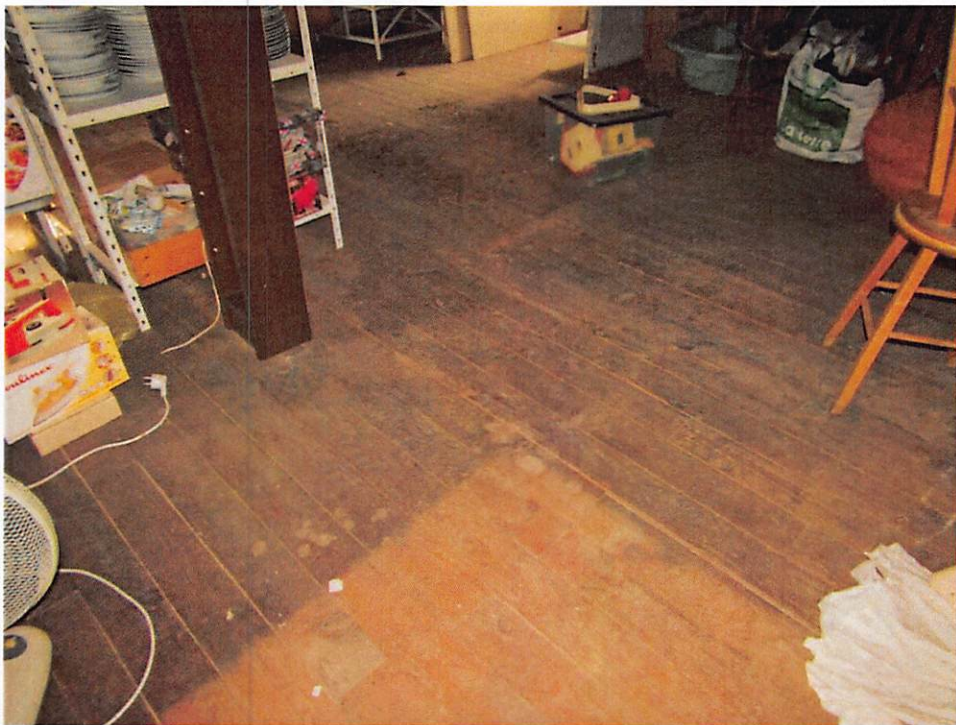
➤ **Grenier**

Les murs sont recouverts d'une peinture blanche avec quelques traces très légères par endroit.

Je ne relève pas de fuite marquée au niveau de la toiture.

Je constate la présence de quelques traces légères de condensation.
