## **PROCES VERBAL DE DESCRIPTION**

Commune de SOISSONS (Aisne), les fractions ci-après désignées d'un immeuble en copropriété situé à SOISSONS (02200), 10 Place de Laon, cadastré section BW n°72, lieudit "10 Place de Laon", d'une contenance de 28 ares 75 centiares et portant sur :

- Le lot n°47, un appartement au 6<sup>ème</sup> étage et les 22/1400èmes des parties communes générales et du sol de l'ensemble immobilier ;
- Le lot n°102, un grenier portant le n°22 et les 1/1400èmes des parties communes générales et du sol de l'ensemble immobilier ;
- Le lot n°111, un cellier portant n°6 pignon nord-est, et les 1/1400èmes des parties communes générales et du sol de l'ensemble immobilier ;
- Le lot n°120, un garage situé au sud portant le n°1, et les 3/1400èmes des parties communes générales et du sol de l'ensemble immobilier ;

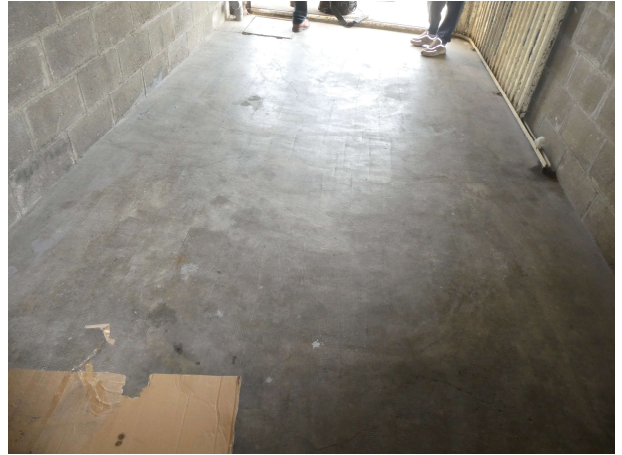
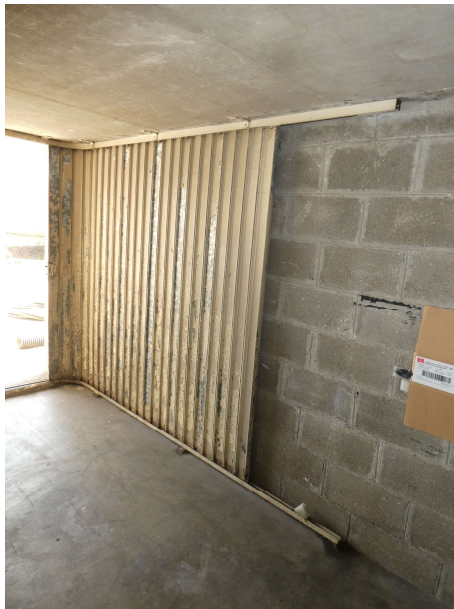
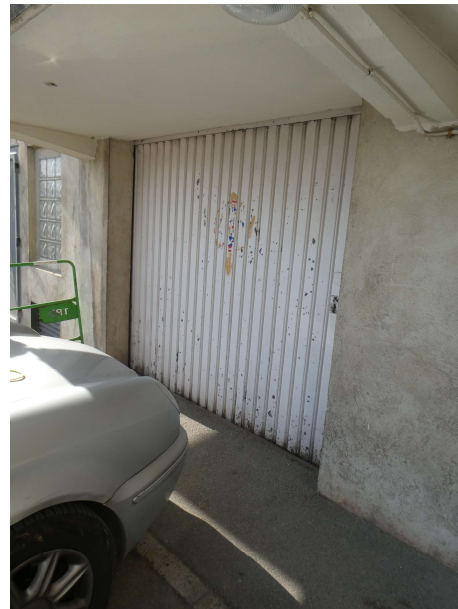
##### **CLICHES PHOTOGRAPHIQUES N°1 A 3**

Dalle de ciment strié en bon état, quelques micro fissures ;  
Une dalle de béton présentant des épaufrures ;

Parpaings bruts et joints ciment en parfait état ;

Dalle de béton brut en parfait état ;

Présence d'une porte métallique coulissante en parfait état de fonctionnement, peinture blanche et crème face intérieure, usagée ;

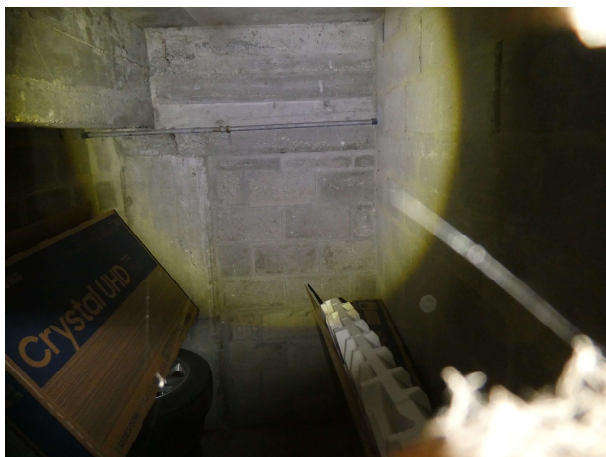
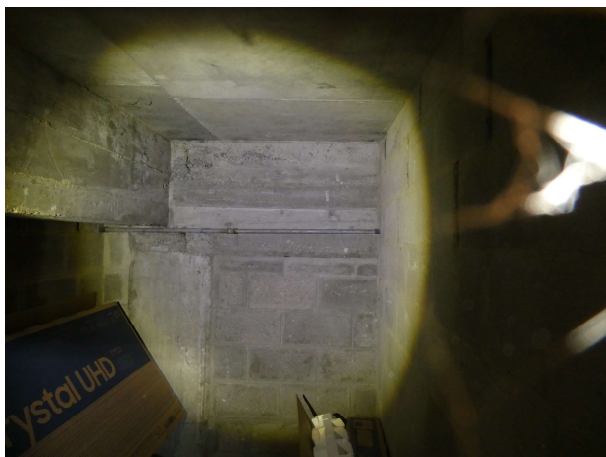
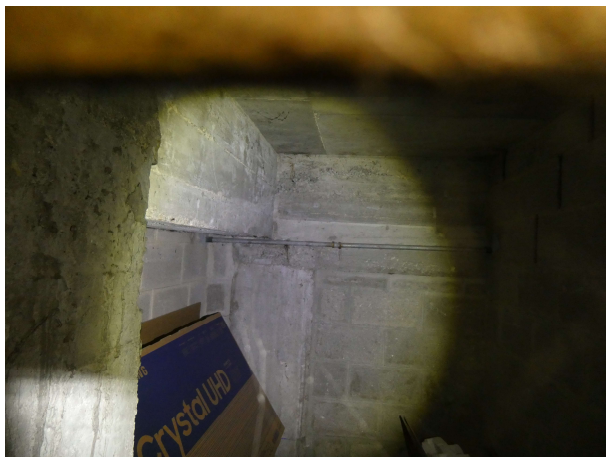
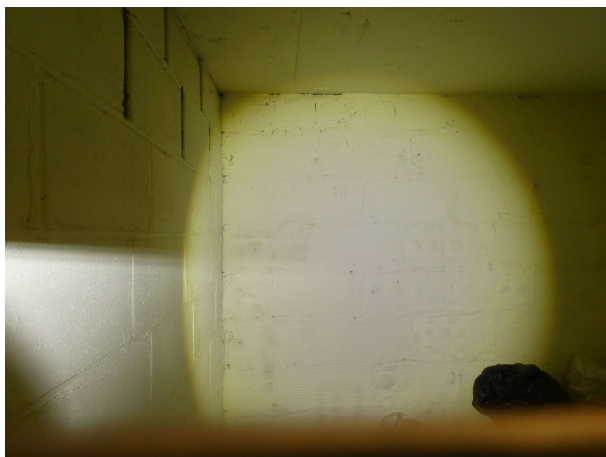
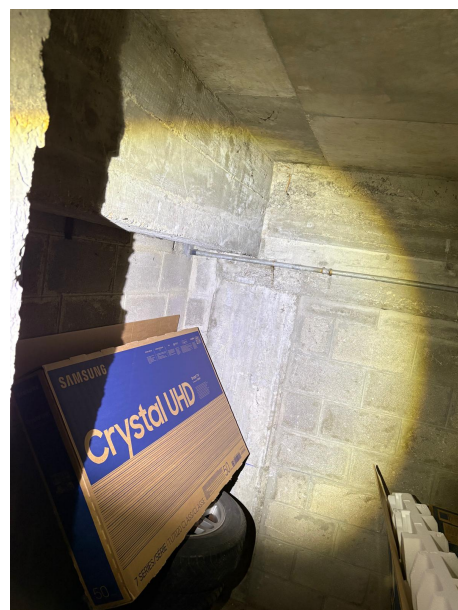
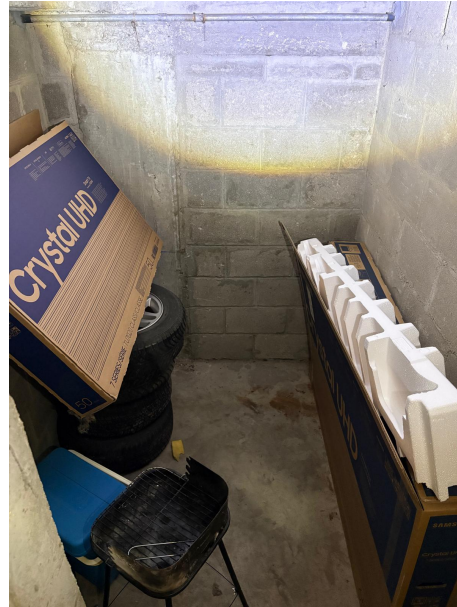
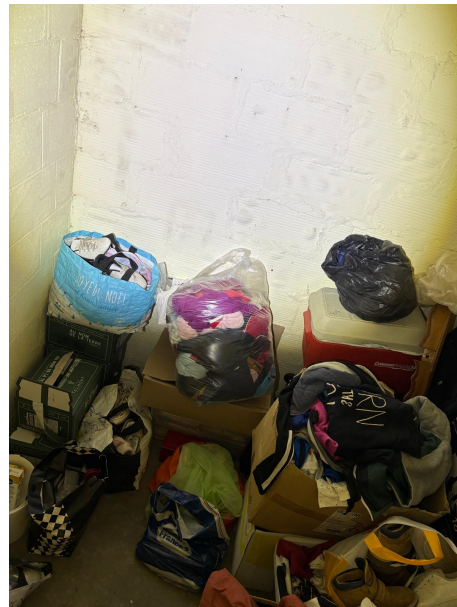
##### **CLICHES PHOTOGRAPHIQUES N°5 A 8 ET 92 A 96**

Dalle de béton brut en bon état ;

Parpaings bruts et joints ciment en bon état ;

Présence d'une porte métallique ajourée avec poignée béquille métallique et serrure avec clé, en état de fonctionnement ;

Elle est recouverte d'une peinture jaune usagée, présence de dégradations (**CLICHE PHOTOGRAPHIQUE N°10**) ;

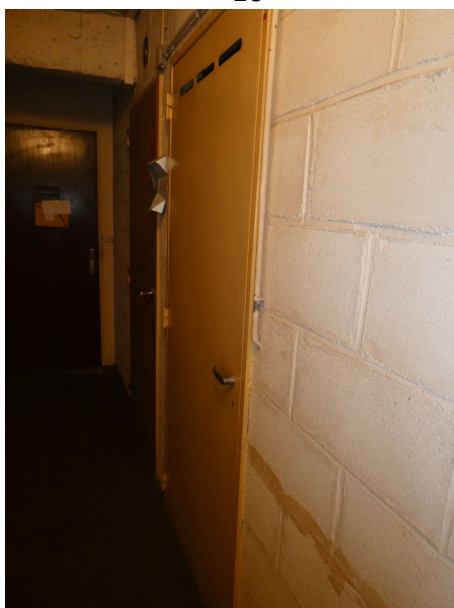
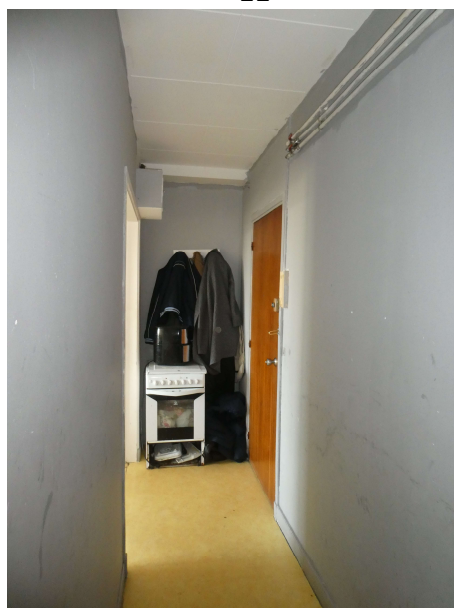
#### **CLICHES PHOTOGRAPHIQUES N°11 ET 12**

Porte métallique en bon état, recouverte d'une peinture jaune quelque peu usagée avec traces de salissures. Je constate que cette porte est ajourée ;  
Poignée béquille métallique, rive-bloc et serrure avec clé sont en état de fonctionnement ;

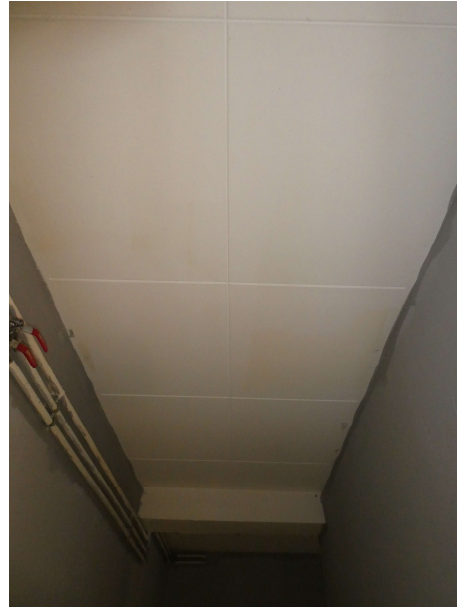
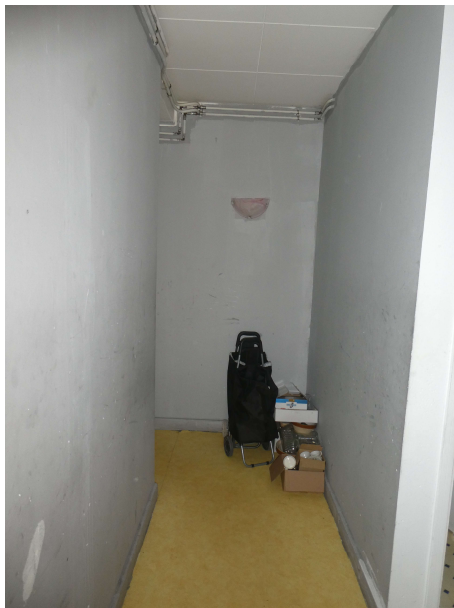
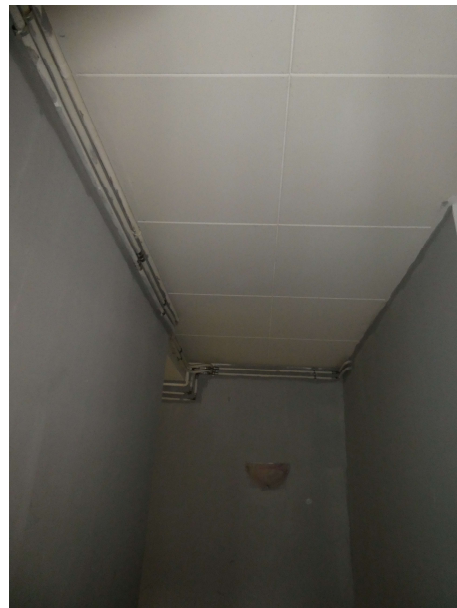
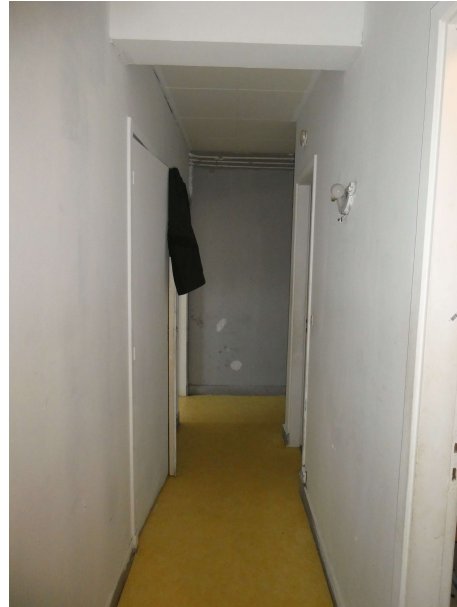
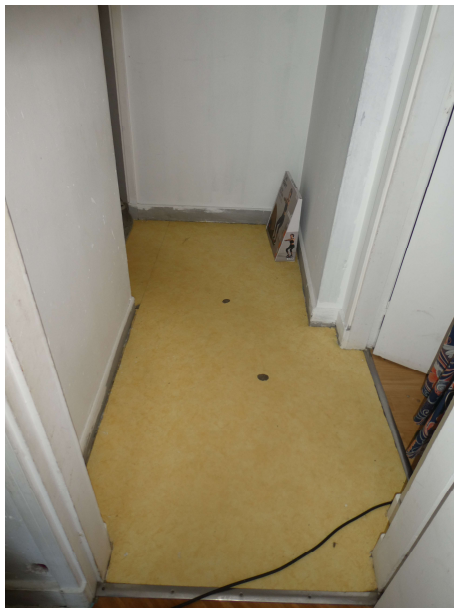
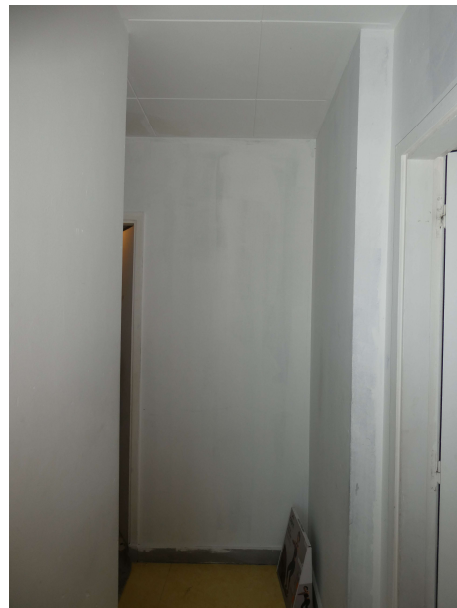
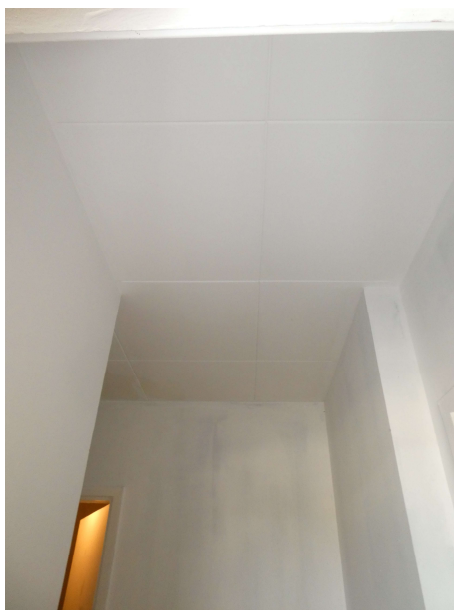
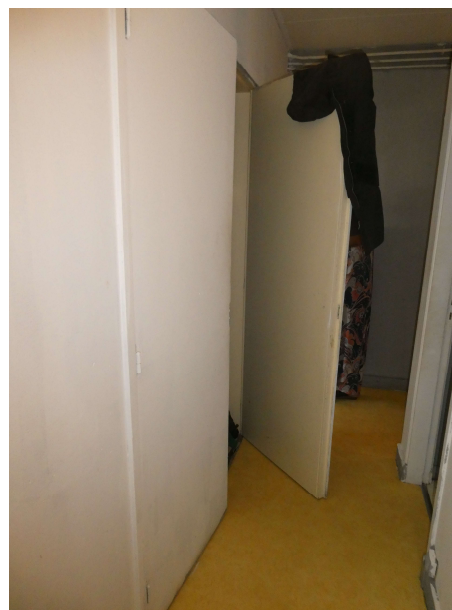
#### **CLICHES PHOTOGRAPHIQUES N°13 A 22**

Linoléum ton jaune usagé, présentant de petites dégradations et notamment à l'entrée de la salle de séjour, présence de dégradations le long des plinthes ;

En bois, recouvertes d'une peinture grise, les plinthes sont usagées ;

Peinture grise pour partie, dégradée, en mauvais état ;  
Pour l'autre partie, peinture blanche grossièrement appliquée avec traces de rouleaux ;

Dalles de polystyrène blanches en état d'usage, présence d'importantes traces de peinture grise en cueillie de plafond ;

Un interphone de marque "T.E" couvert de peinture, hors d'usage ;

Deux interrupteurs anciens avec taches de peinture ;  
Deux appliques murales avec douilles et ampoules et verres en opaline, un verre est absent ;  
Une prise descellée ;

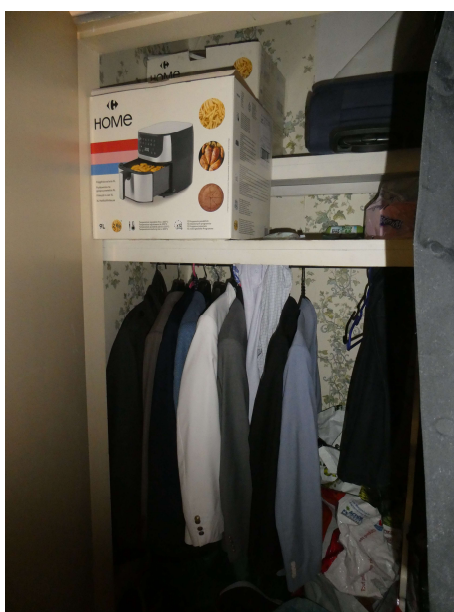
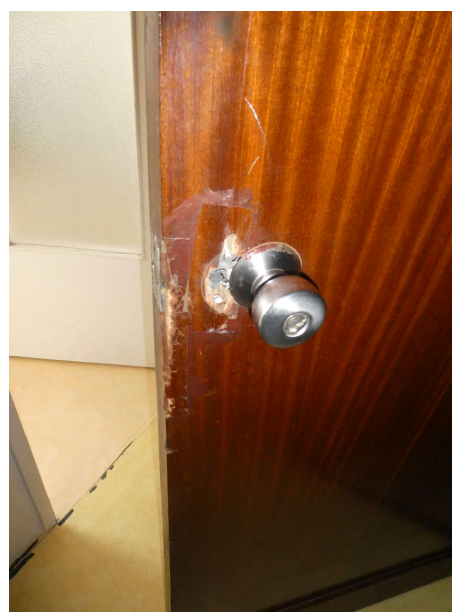
### **CLICHES PHOTOGRAPHIQUES N°23 ET 24**

Papier peint à motifs "feuilles" ancien, présentant quelques dégradations ;

Présence de petites étagères en état moyen, de nombreuses étagères sont absentes ;

Les portes sont recouvertes d'une peinture blanche grossièrement appliquée, sale, présence de taches de peinture grise ;

Présence d'une porte palière en bois verni, le vernis présente quelques dégradations face intérieure et extérieure, présence d'importantes dégradations sur la tranche de la porte ;

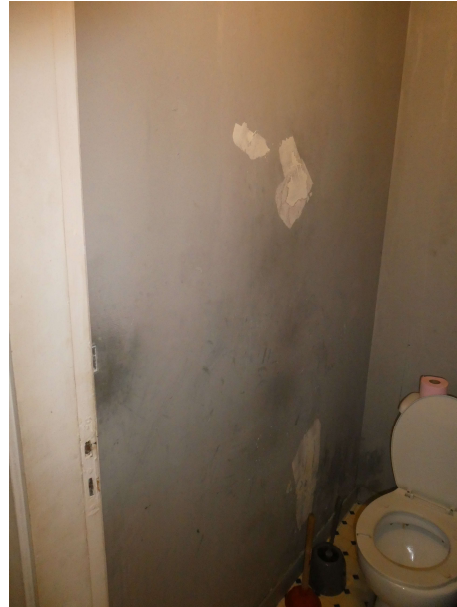
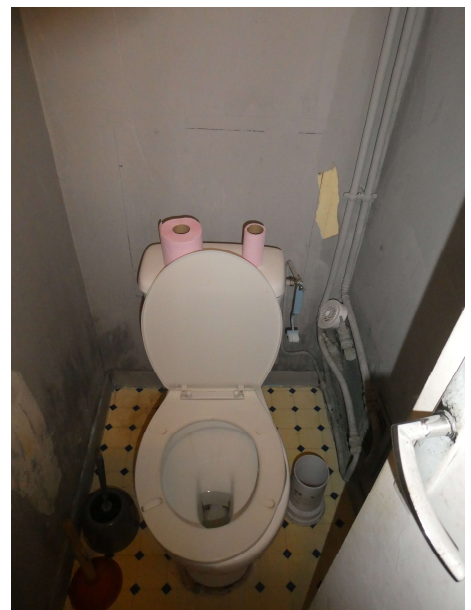
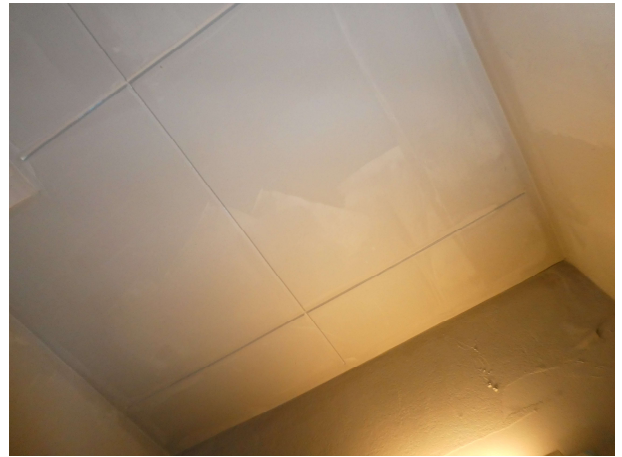
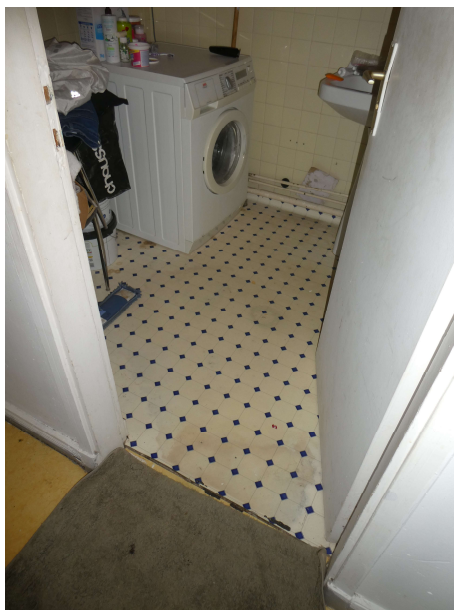
### **CLICHES PHOTOGRAPHIQUES N°26 A 31**

Linoléum imitation carrelage usagé notamment le long des plinthes ;

En bois, recouvertes d'une peinture grise en mauvais état ;

Peinture grise en très mauvais état, dégradée, présence de nombreux trous rebouchés ;

Dalles de polystyrène recouvertes d'une peinture grise avec présence de taches de peinture blanche, l'ensemble en état médiocre ;

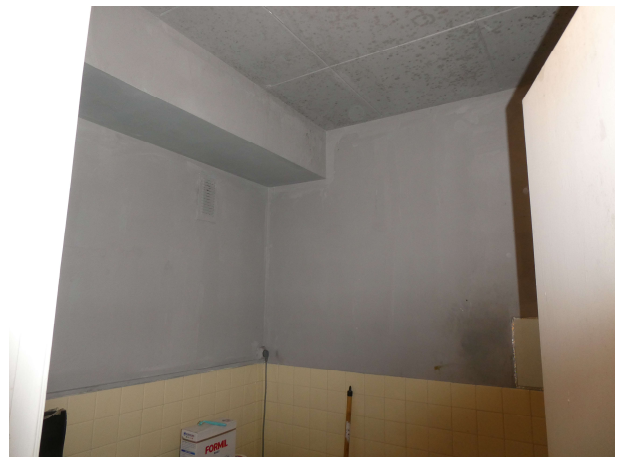
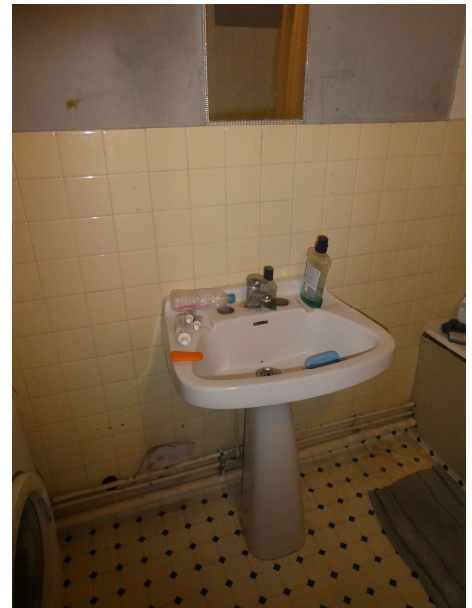
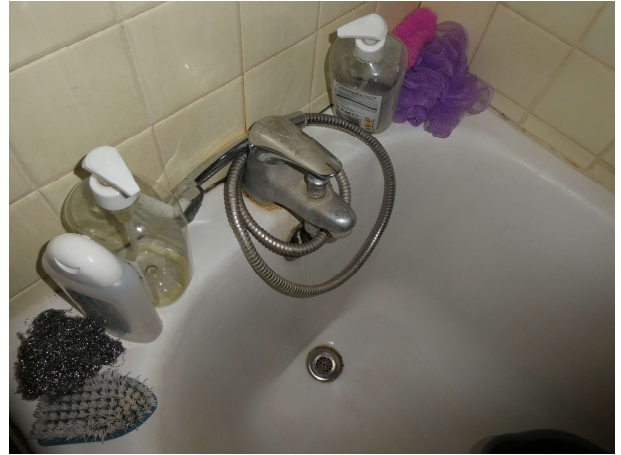
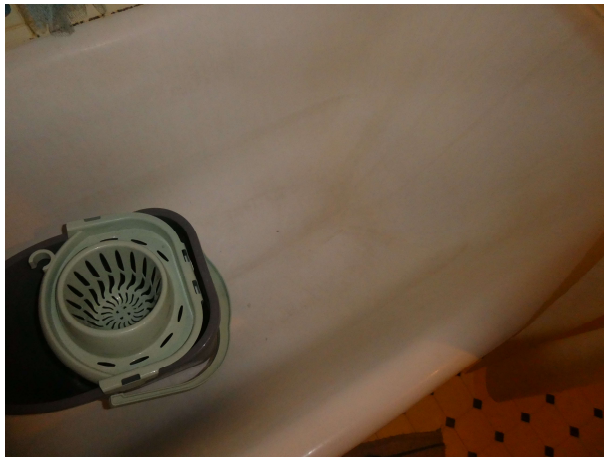
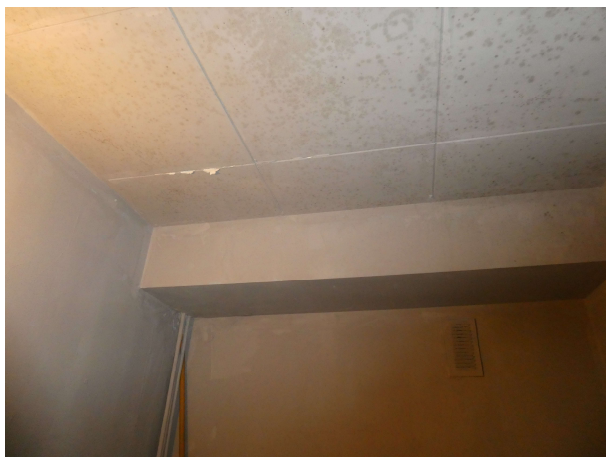
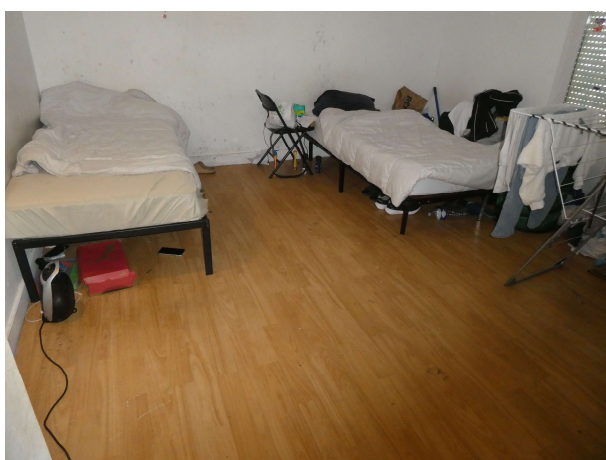
**CLICHES PHOTOGRAPHIQUES N°32 A 42**

Linoléum imitation carrelage en état moyen avec présence de traces de piètements et des taches de rouille ;

Pour partie, carrelage ton jaune ancien, en état d'usage avec présence de plusieurs trous chevillés apparents, certains rebouchés ;

Pour l'autre partie, peinture grise en mauvais état, sale avec présence d'importantes dégradations et quelques écailles ;

Dalles de polystyrène recouvertes d'une peinture grise en très mauvais état avec présence de traces de moisissure et d'écailles ;

Un lavabo sur colonne en faïence blanche ancien, avec taches de calcaire, descellé, absence de joint pompe ;

Une baignoire en faïence blanche fortement entartrée avec un choc dans son fond, le joint pompe est en mauvais état, dégradé ;

Le joint pompe est en mauvais état, présence de moisissures ;

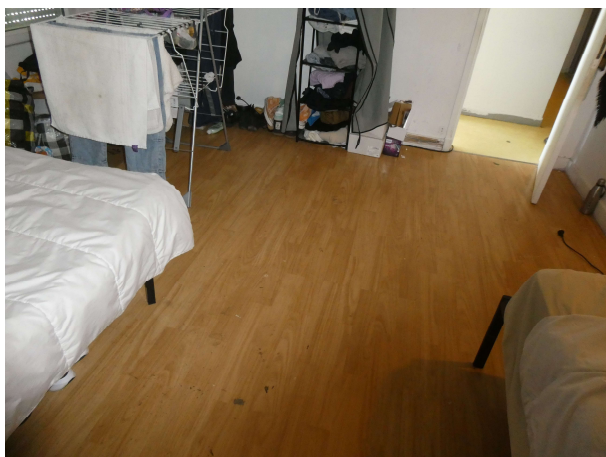
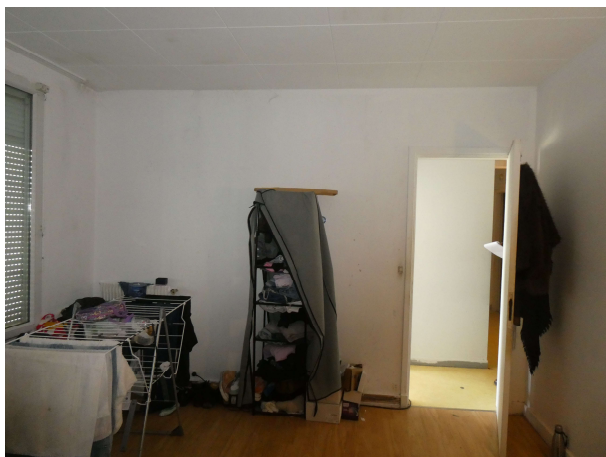
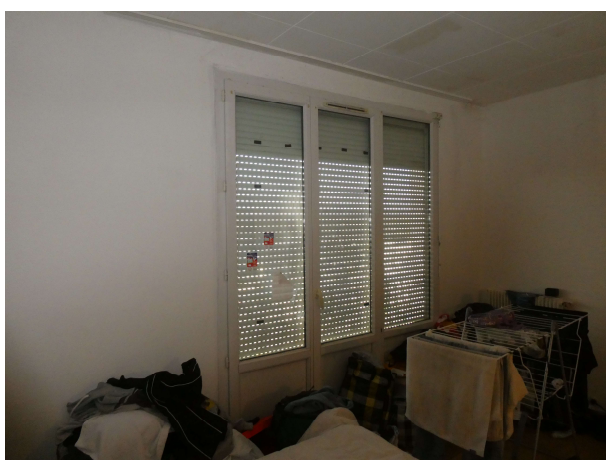
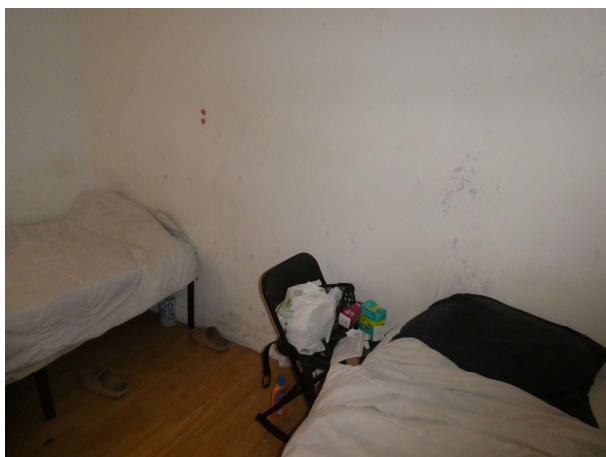
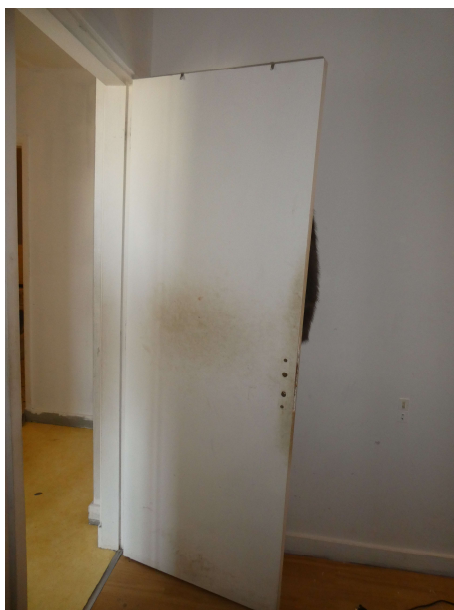
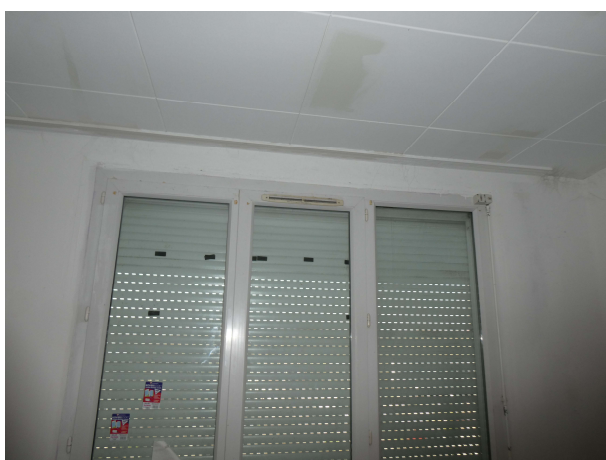
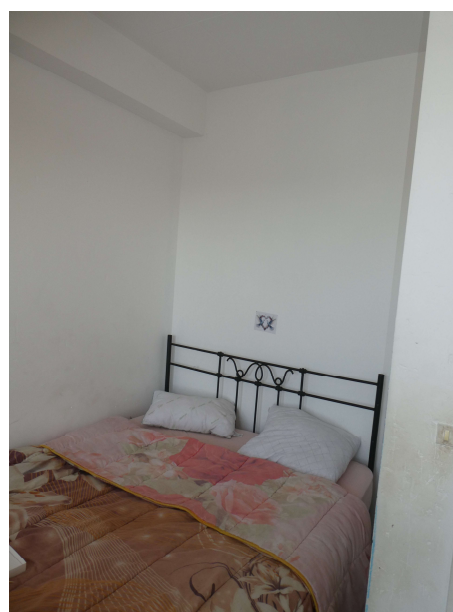
**CLICHES PHOTOGRAPHIQUES N°43 A 50**

Linoléum imitation parquet en très mauvais état, présence de rayures, de taches de peinture et d'accrocs ;

En bois, recouvertes d'une peinture blanche en mauvais état. Je constate qu'une partie de la plinthe a été arrachée, les fils électriques sont apparents ;

Peinture blanche en mauvais état, sale ;

Un radiateur en tôle recouverte d'une peinture blanche usagée avec traces de salissures, présence de points de rouille ;

Il est équipé d'un robinet simple sale, brûlé ;

Elle est équipée d'un volet roulant mécanique, à manivelle laquée blanche. Je constate que le mécanisme est hors d'usage, le volet roulant ne remonte pas ;

Une barre de seuil en inox avec un choc important ;

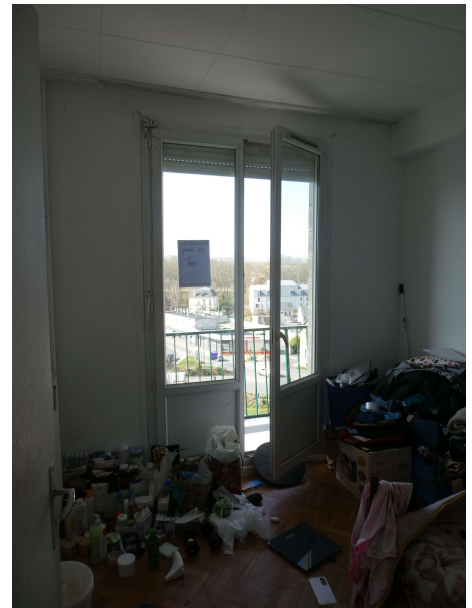
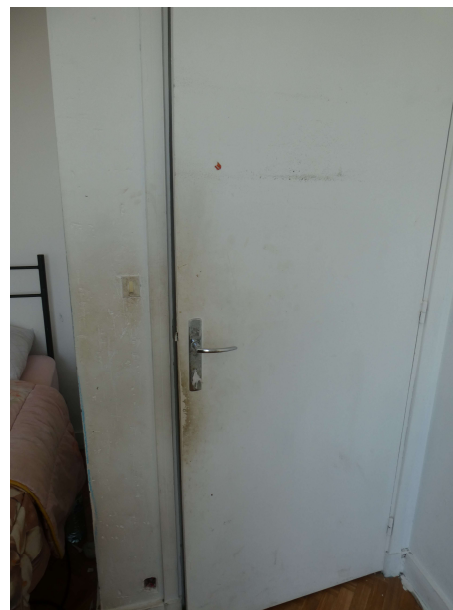
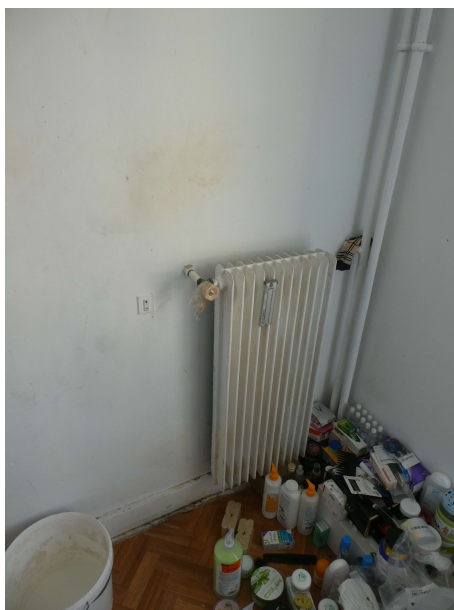
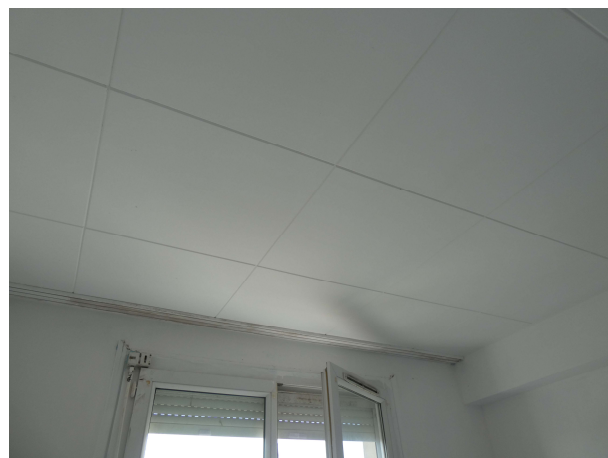
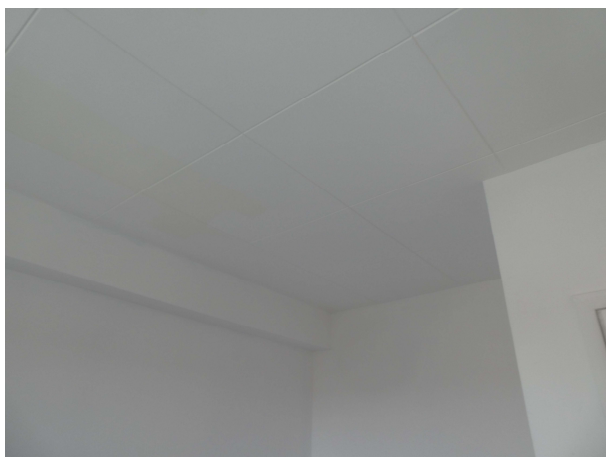
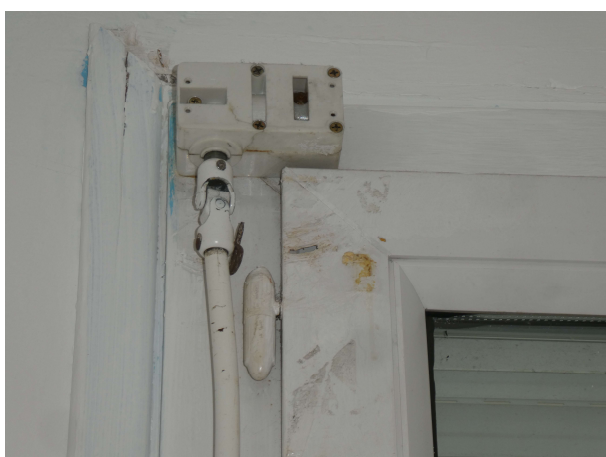
**CLICHES PHOTOGRAPHIQUES N°51 A 58**

Linoléum imitation parquet grossièrement découpé le long des plinthes, en état moyen ;

En bois, recouvertes d'une peinture blanche en mauvais état, sale ;

Peinture blanche sur plâtre grossièrement préparé, l'ensemble en mauvais état, présence d'importantes dégradations et taches ton bleu sur un angle ;

Présence de traces sombres par endroits ;

Un radiateur en tôle recouvert d'une peinture blanche usagée. Il est équipé d'un robinet simple, le robinet fuit ;  
Une barre de seuil en inox en bon état ;

Elle est équipée d'un volet roulant mécanique avec manivelle laquée blanche, la manivelle est dégradée, l'extrémité est absente ;

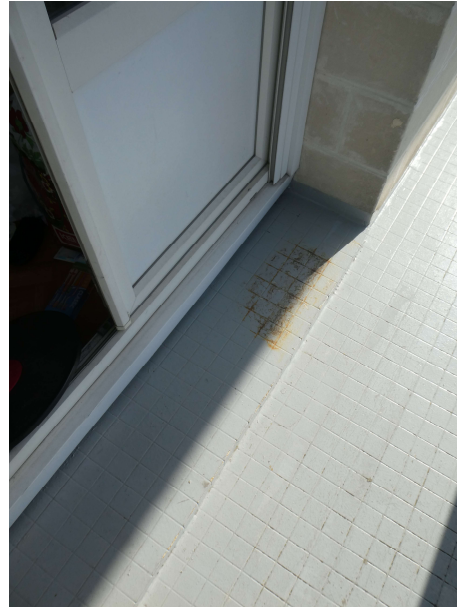
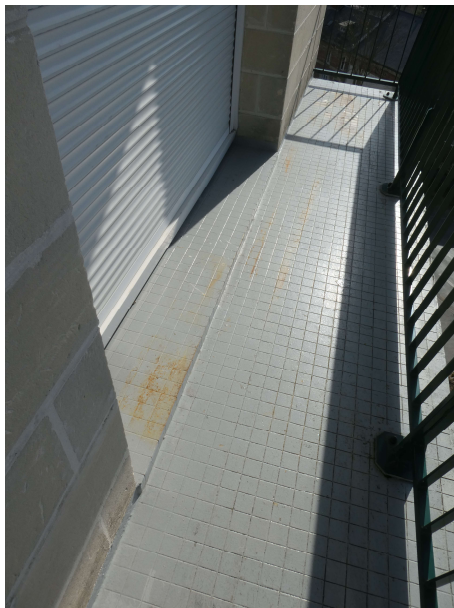
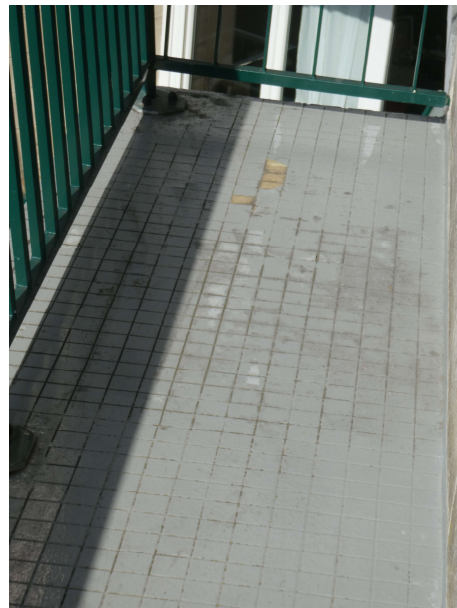
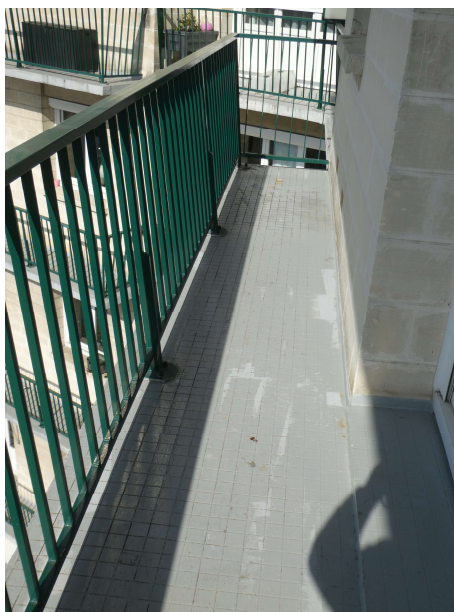
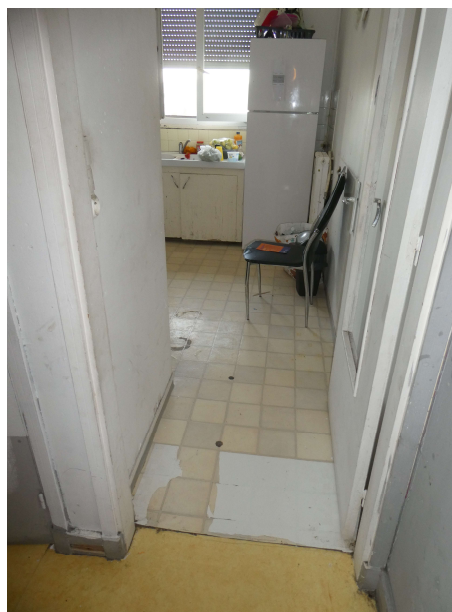
##### **CLICHES PHOTOGRAPHIQUES N°60 A 64**

Carrelage recouvert d'une peinture grise usagée, présence de traces de rouille et de taches de peinture ;

*A noter* : La peinture est fortement écaillée à l'extrémité des balcons ;

Présence d'un garde-corps en métal recouvert d'une peinture verte, l'ensemble est en bon état ;

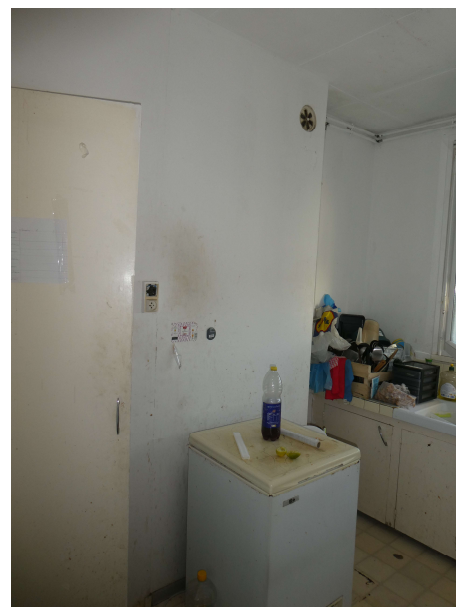
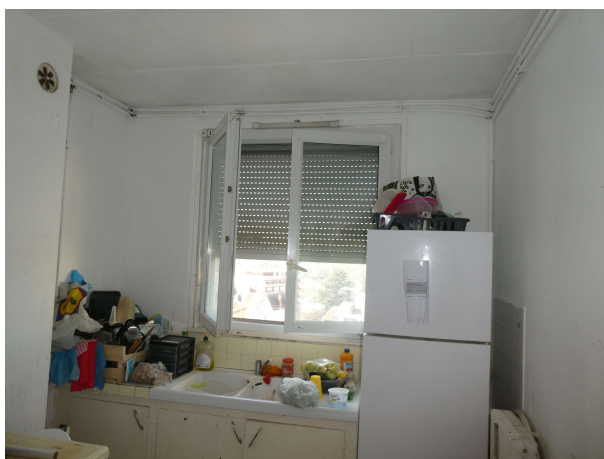
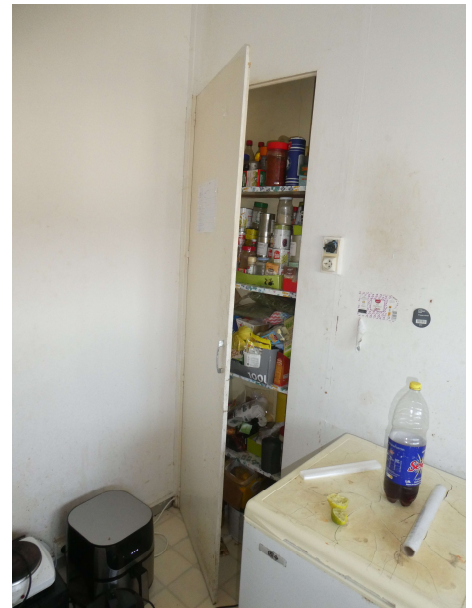
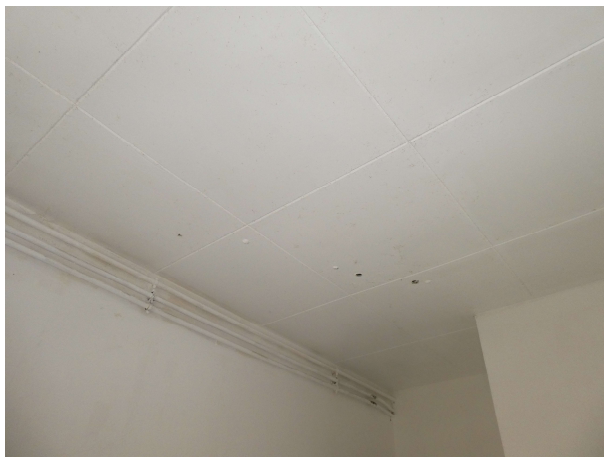
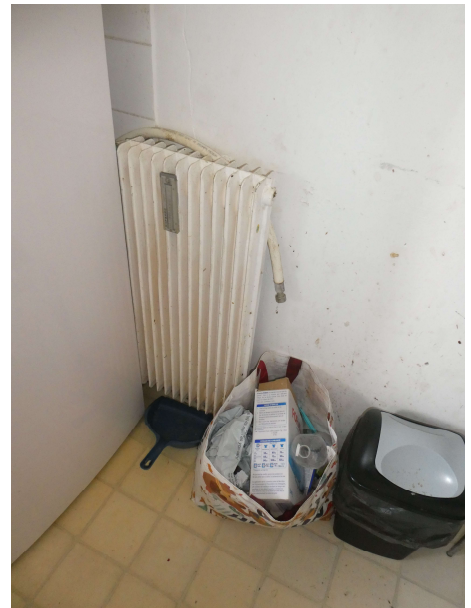
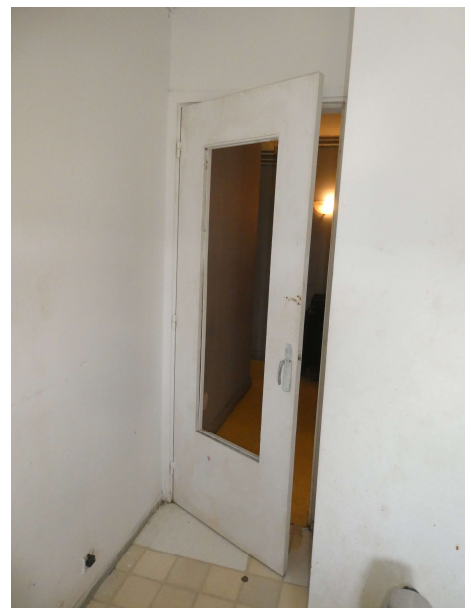
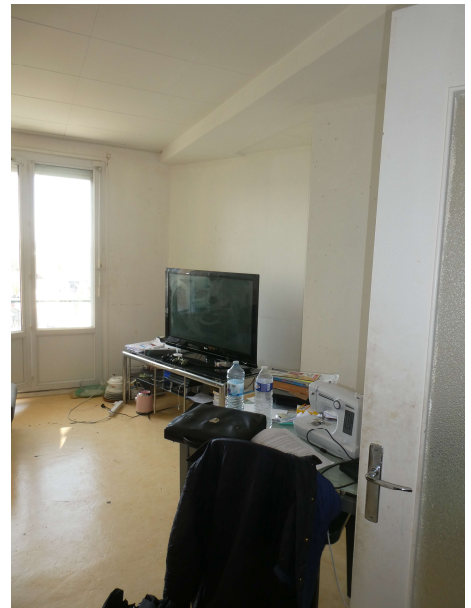
##### **CLICHES PHOTOGRAPHIQUES N°65 A 77**

Linoléum imitation carrelage en très mauvais état, dégradé, présence de traces de rouille et de traces de meubles ;

Peinture blanche très sale ;

Je constate la présence d'un carrelage ton jaune ancien, usagé, les joints sont encrassés. Présence d'une portion de carrelage blanc récent, sale, les joints sont encrassés ;

Six prises dont deux hors d'usage ;

Un évier, deux bacs, un égouttoir, en faïence blanche, l'ensemble ancien, usagé, présence d'innombrables chocs et dégradations dans le fond des bacs. Le joint pompe est hors d'usage ;

Au-dessus du volet roulant, présence d'un point lumineux avec tube néon ne fonctionnant pas ;

Une grille d'aération haute sale, à nettoyer ;  
Un radiateur en tôle recouvert d'une peinture blanche très sale. Il est équipé d'un robinet simple en bakélite, sale. Je constate que le robinet fuit ;  
Une arrivée de gaz avec robinet en plastique, sale et flexible dans un grand état de saleté, sans bouchon ;

Cette pièce dispose d'une porte en bois, recouverte d'une peinture blanche sur ses deux faces, la peinture est très sale. La vitre du panneau central est cassée, les pareclozes sont partiellement absentes ;  
Poignée béquille métallique, le rive-bloc est en mauvais état, couvert de peinture, une plaque de propriété est tordue, le tout couvert de taches de peinture, la serrure est en état de fonctionnement ;  
Absence de barre de seuil ;

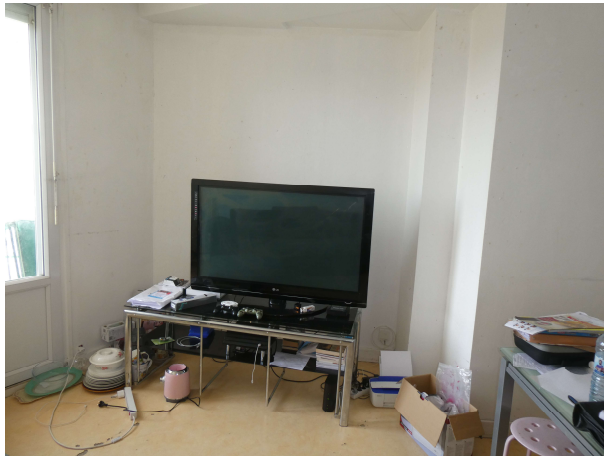
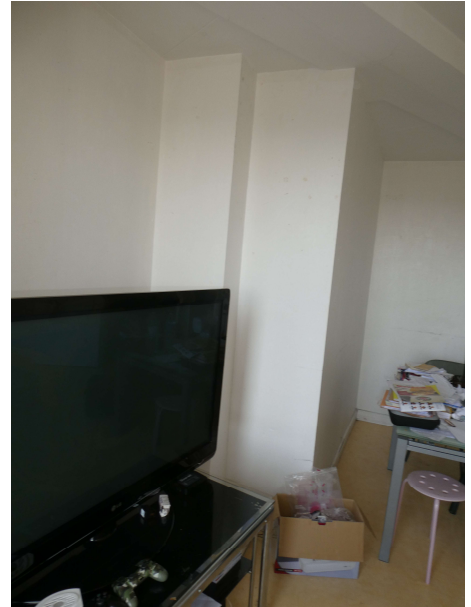
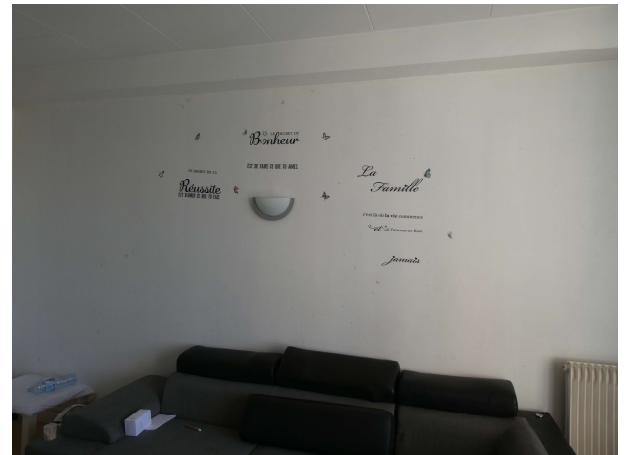
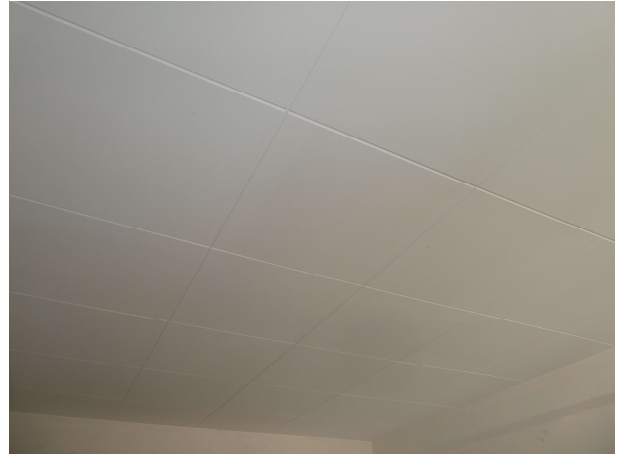
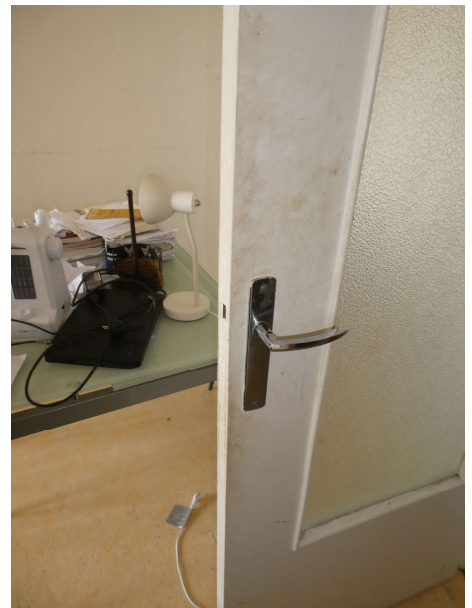
**CLICHES PHOTOGRAPHIQUES N°78 A 87**

Linoléum ton jaune nuagé avec présence d'innombrables traces de piètements, de coupures, d'accrocs, le tout en très mauvais état ;

Peinture blanche sale avec présence d'importantes traces de meubles, présence de nombreux stickers à décoller, présence de quelques trous rebouchés ;

Un interrupteur simple ;  
Une arrivée murale avec douille, ampoule, globe de verre en opaline, en état de fonctionnement ;  
Un boîtier de fibre ;  
Une prise cassée, hors d'usage ;  
Quatre prises dont deux cassées, hors d'usage ;

Un radiateur en tôle recouvert d'une peinture blanche usagée, sale. Il est équipé d'un robinet simple. Je constate que le robinet fuit ;  
Présence d'une bassine d'eau sous le radiateur ;

*A noter* : Les deux grilles d'aération hautes sont absentes ;

A l'entrée de la pièce, une porte en bois, à deux vantaux, recouverte d'une peinture blanche sale, les panneaux centraux sont munis de vitres opaques en bon état avec taches de peinture. Les parecloses sont déclouées par endroits ;

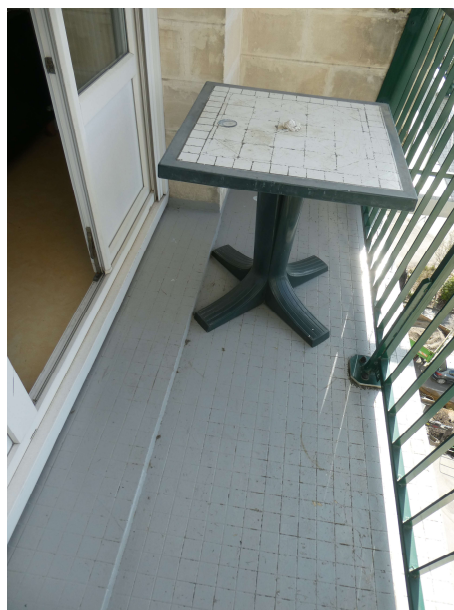
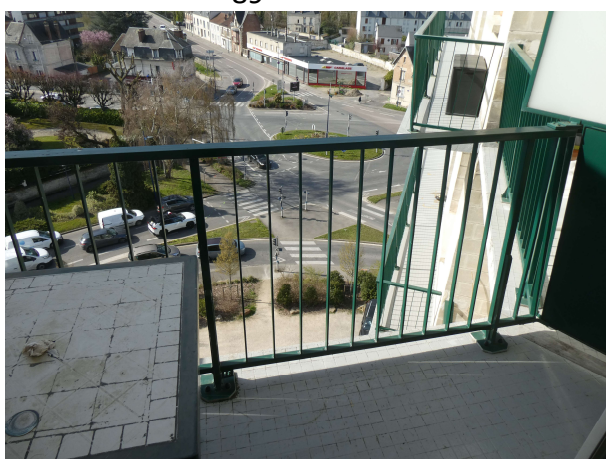
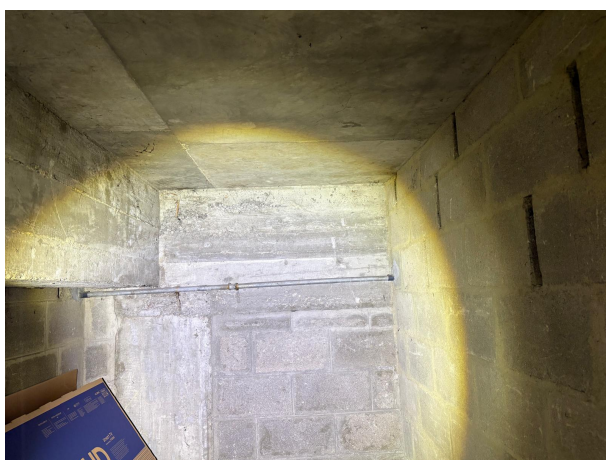
#### **CLICHES PHOTOGRAPHIQUES N°89 A 91**

Carrelage recouvert d'une peinture grise présentant des traces de salissures, en état d'usage, quelques dégradations ;

Présence d'une balustrade en métal, recouverte d'une peinture verte, l'ensemble est en très bon état ;

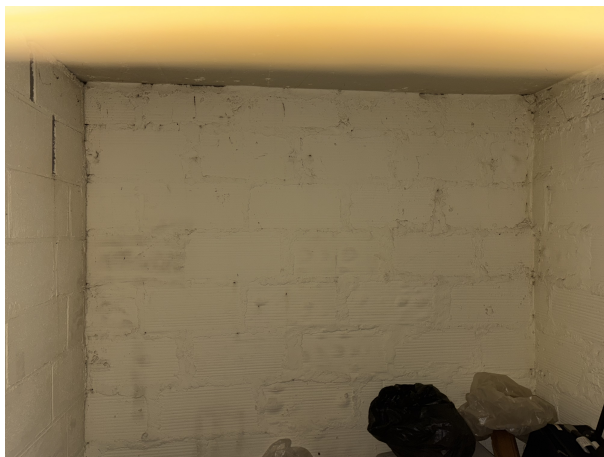
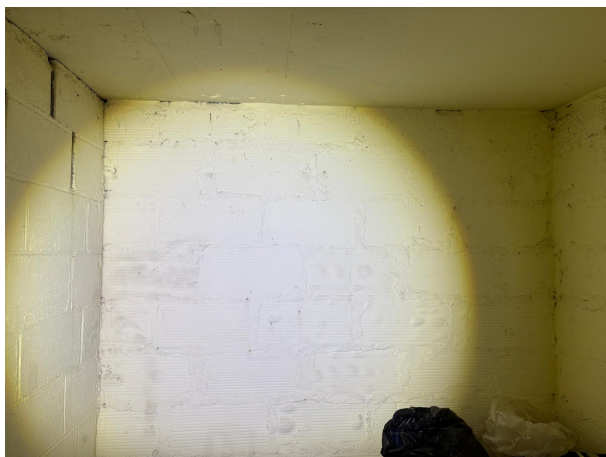
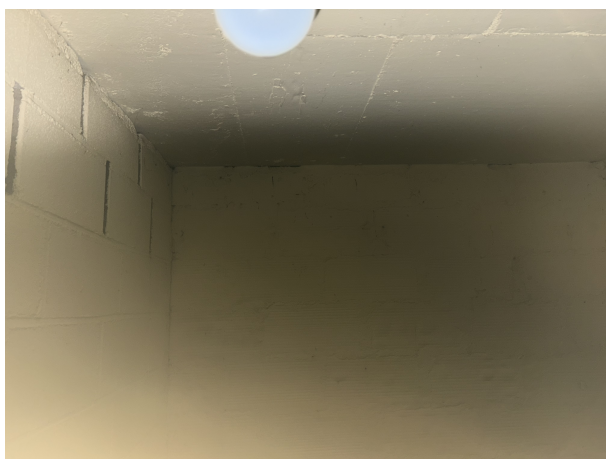
#### **CLICHES PHOTOGRAPHIQUES N°9 ET 10 - 97 A 100**

Dalle de béton brut en bon état ;

Parpaings bruts et joints ciment, recouverts d'une peinture jaune pâle en état d'usage ;

Dalle de béton brut recouverte d'une peinture jaune en bon état ;
