## CERTIFICAT DE MESURAGE

Adresse : **2 rue de Vervins 02120 GUISE**  
Bâtiment :  
Escalier :  
Porte :  
Propriété de:

N° Dossier : **DG 32492 21.03.23 C**

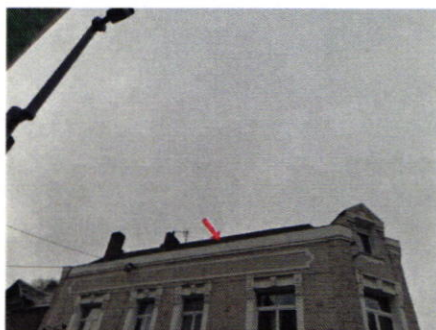
### ELEMENT : Couverture

| N° Local | Local | Etage | Elément | Zone | Matériau / Produit | Liste | Critère(s) ayant permis de conclure | Etat de dégradation | Photo |
|---|---|---|---|---|---|---|---|---|---|
| 13 | Toiture Principale | Toiture | Couverture | Toiture | Amiante ciment | B | Jugement personnel | Matériaux non dégradé | |

| Nom du client | Numéro de dossier | Pièce ou local |
|---|---|---|
| | DG 32492 21.03.23 | Toiture - Toiture Principale |

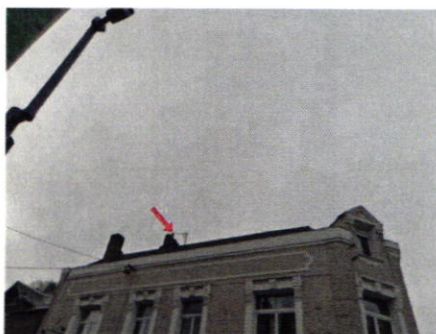
### ELEMENT : Conduit

| N° Local | Local | Etage | Elément | Zone | Matériau / Produit | Liste | Critère(s) ayant permis de conclure | Etat de dégradation | Photo |
|---|---|---|---|---|---|---|---|---|---|
| | | | Conduit | Toiture | Amiante ciment | B | Jugement personnel | Matériaux non dégradé | |

| Nom du client | Numéro de dossier | Pièce ou local |
|---|---|---|
| | DG 32492 21.03.23 | Toiture - Toiture Principale |

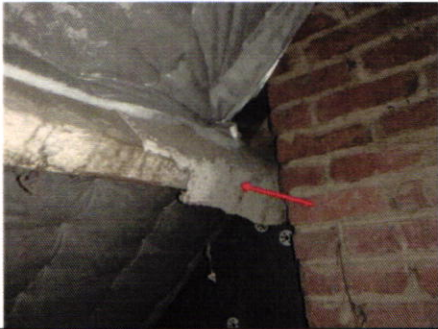
| ELEMENT : Poutre | | |

| N° Local | Local | Etage | Elément | Zone | Matériau / Produit | Liste | Critère(s) ayant permis de conclure | Etat de dégradation | Photo |
|---|---|---|---|---|---|---|---|---|---|
| 10 | Grenier n°1 | 2ème | Poutre | Plafond (poutre) | Panneaux vissés | B | Jugement personnel | Matériaux dégradé | |

| ELEMENT : Poutre | | |
|---|---|---|
| | DG 32492 21.03.23 | 2ème - Grenier n°1 |
