Synthèse Dossier de Diagnostic Technique

Réf. : DIA-CRR04-2301-022

Adresse du bien : 15, rue Pasteur ,
02850 BARZY SUR MARNE

Nature du bien : Maison individuelle (T6)

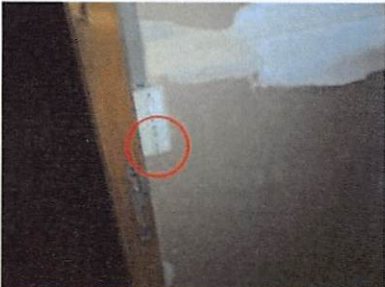
Un(des) socle(s) de prise(s) de courant ne comporte(nt) pas de broche de terre. La broche de terre doit être un élément métallique situé sur chaque prise électrique.	2

Nous vous conseillons de supprimer les anomalies identifiées en consultant dans les meilleurs délais un électricien qualifié.

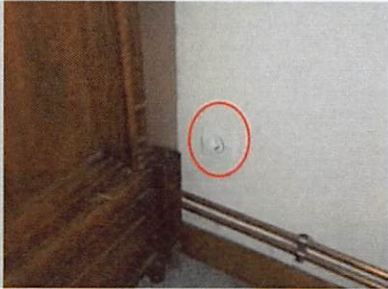
Prise de terre et installation de mise à la terre	Continuité	Par exemple Présence de prises avec broche de terre non raccordées à la terre - Niveau 1 Chambre 1	Un(des) socle(s) de prise(s) de courant comporte(nt) une(des) broche(s) de terre non reliée à la terre. La broche de terre doit être un élément métallique situé sur chaque prise électrique. La mesure réalisée a identifié un dysfonctionnement.	2

<p>Prise de terre et installation de mise à la terre</p>	<p>Continuité</p>	<p>Par exemple Socles d'éclairage - Niveau 1 Local - Niveau 0 Dégagement 1</p>	<p>Le circuit (n'alimentant pas des socles de prises de courant) n'est pas relié à la terre. Tous les circuits (éclairage, eau chaude sanitaire, chauffage...) doivent être raccordés à la terre.</p>	<p>2</p>

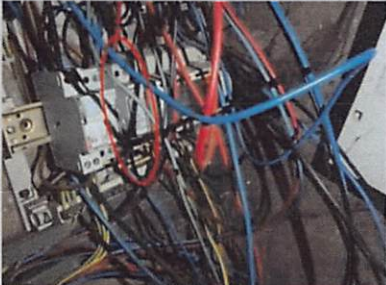
<p>Prise de terre et installation de mise à la terre</p>	<p>Socles de prise de courant placés à</p>		<p>Un(des) socle(s) de prise(s) de courant placé(s) à l'extérieur n'est(ne sont) pas protégé(s) par un</p>	<p>2</p>

terre	l'extérieur : protection par dispositif à courant différentiel-résiduel à haute sensibilité 30mA		dispositif différentiel à haute sensibilité ≤ 30 mA. Une prise de courant extérieure est plus exposée à l'humidité ou aux poussières que celles situées à l'intérieur. Il est donc nécessaire d'avoir une protection adéquate pour éviter tout risque d'électrocution.		
Dispositif de protection contre les surintensités adapté à la section des conducteurs sur chaque circuit	Adéquation entre courant assigné (calibre) ou de réglage et section des conducteurs	Par exemple Fusibles de 20 A avec une section de conducteur inférieure à 4 mm ² . - Niveau 0 Cuisine

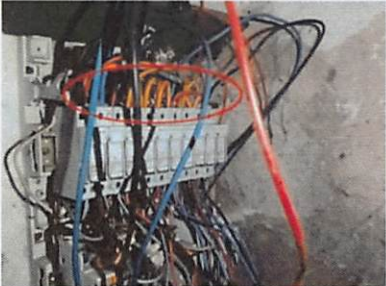
Le courant assigné (calibre) de la protection contre les surcharges et courts-circuits d'un ou plusieurs circuits n'est pas adapté à la section des conducteurs correspondants. Les dispositifs de protection doivent avoir des dimensions adaptées pour un bon fonctionnement.	3

Dispositif de protection contre les surintensités adapté à la section des conducteurs sur chaque circuit	Interrupteurs généraux et interrupteurs différentiels : courant assigné (calibre) adapté à l'installation électrique.	Par exemple Conducteurs de pontage de trop faible dimension - Niveau 0 Cuisine

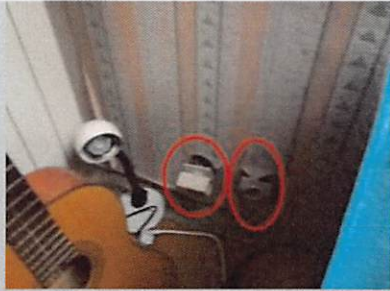
A l'intérieur du tableau, la section d'un(des) conducteur(s) alimentant les dispositifs de protection n'est pas adaptée au courant de réglage du disjoncteur de branchement. Il faut que la dimension des fils électriques soit en adéquation avec le disjoncteur de branchement.	3
Matériels présentant des risques de contact direct avec des éléments sous tension	Présence	Par exemple Prise - Niveau 1 Bureau		L'enveloppe du matériel est manquante ou détériorée. Les protections électriques doivent être entières et non dégradées pour que les occupants soient en sécurité à tout instant.	5

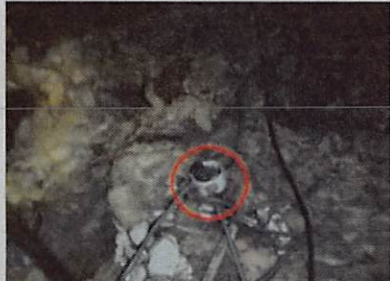
<p>Par exemple Boite de dérivation - Niveau 2 Grenier 1</p>

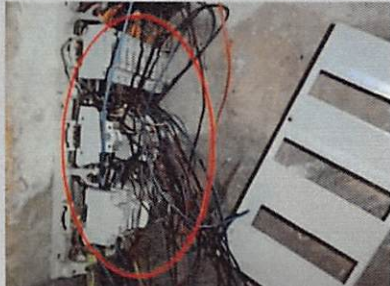
<p>Matériels présentant des risques de contact direct avec des éléments sous tension</p>	<p>Mise en œuvre</p>	<p>Par exemple Tableau électrique - Niveau 0 Cuisine</p>

<p>L'installation électrique comporte une(des) connexion(s) avec une(des) partie(s) active(s) nue(s) sous tension accessible. Les parties conductrices des éléments électriques doivent être inaccessibles pour que</p>	<p>5</p>

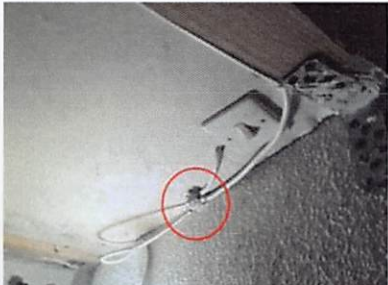
Matériels électriques vétustes ou inadaptés à l'usage	Absence de matériel vétuste

les occupants soient en sécurité à tout instant.	6
Matériels électriques vétustes ou inadaptés à l'usage	Matériels inadaptés à l'usage : inadaptation aux influences externes

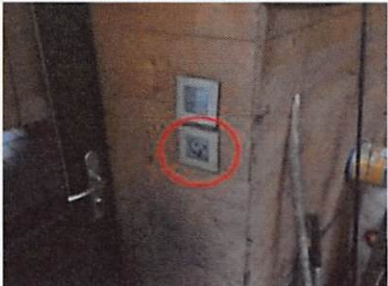
L'installation comporte du matériel électrique vétuste. Le matériel électrique ne doit pas être vétuste, en raison de l'usure, du vieillissement de leurs constituants, ...	6

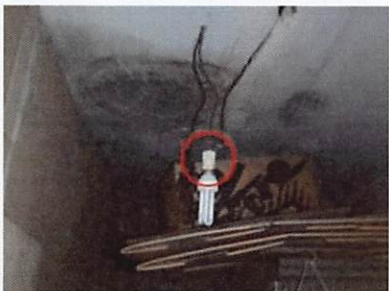
L'installation comporte du matériel électrique inadapté à l'usage. Le matériel électrique doit obéir à des normes de positionnement et d'utilisation.	6
		Par exemple Douilles de chantier - Niveau 1 Local

Matériels présentant des risques de contact direct avec des éléments sous tension	Matériels présentant des risques de contact directs : fixations Matériels présentant des risques de contact directs : état mécanique du matériel

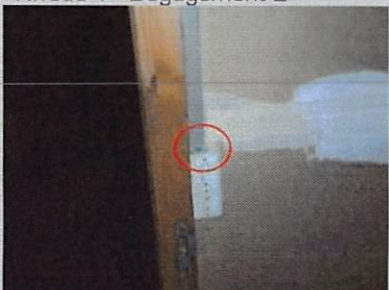
Par exemple Conducteur accessibles - Niveau 1 Local - Niveau 1 Dégagement 2

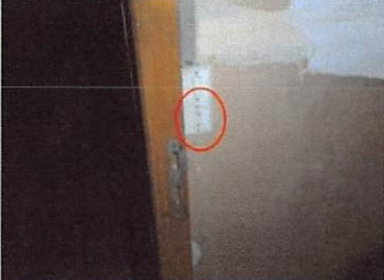
Un(des) conducteur(s) isolé(s) n'est(ne sont) pas placé(s) sur toute sa(leurs) longueur dans un conduit, une goulotte, une plinthe ou une huisserie, en matière isolante ou métallique, jusqu'à sa pénétration dans le matériel électrique qu'il alimente. Tous les fils électriques doivent être totalement inaccessibles.	5
Autres vérifications recommandées (informatives)	Dispositif à courant différentiel-résiduel à haute sensibilité ≤ 30 mA : Protection de l'ensemble de l'installation électrique		L'installation ne possède aucun dispositif de protection ≤ 30 mA.	IC
Autres vérifications recommandées (informatives)	Socles de prise de courant : type obturateur	Par exemple - Niveau 1 Local	Au moins un socle de prise de courant n'est pas de type à obturateur.	IC

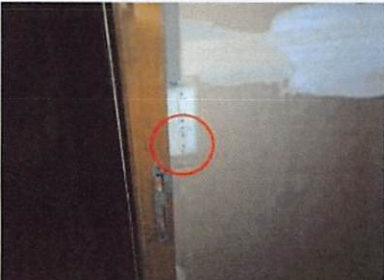
<p>Autres vérifications recommandées (informatives)</p>	<p>Socles de prise de courant : type à puits</p>	<p>Par exemple - Niveau 1 Local</p>

<p>Au moins un socle de prise de courant ne possède pas un puit de 15 mm</p>	<p>IC</p>
