Référence: DU CHAUFFOUR 23301 23.02.24

Bien:

Appartement

Bien : Adresse : Parties communes d'immeuble

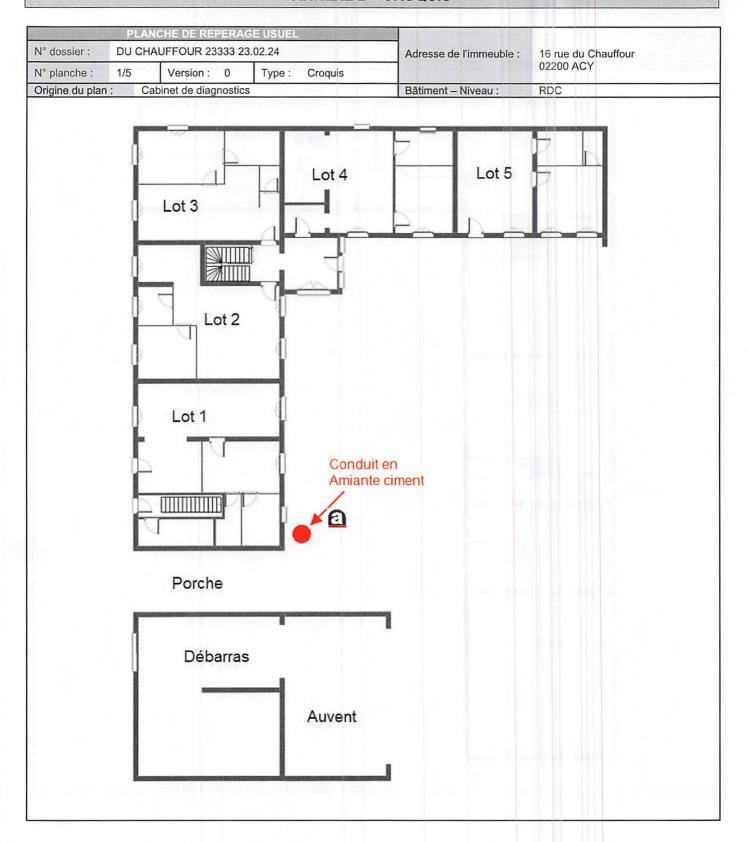
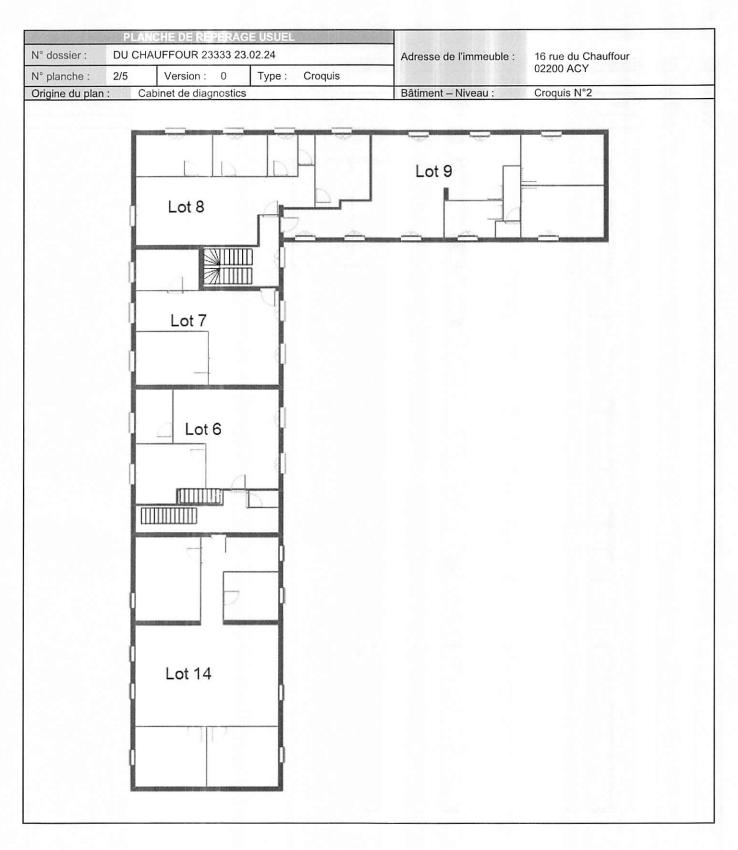
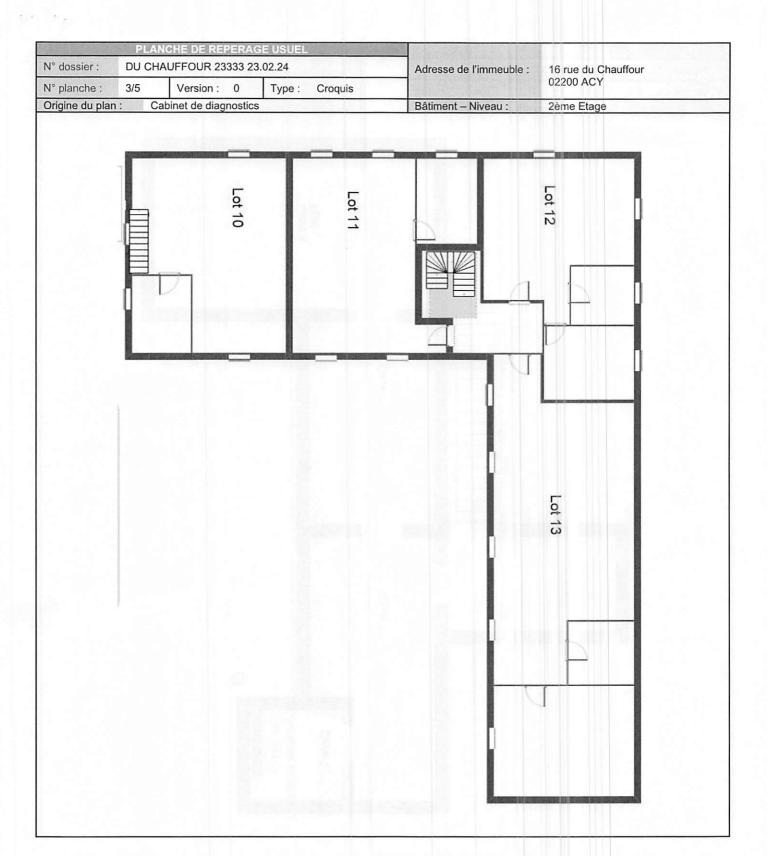
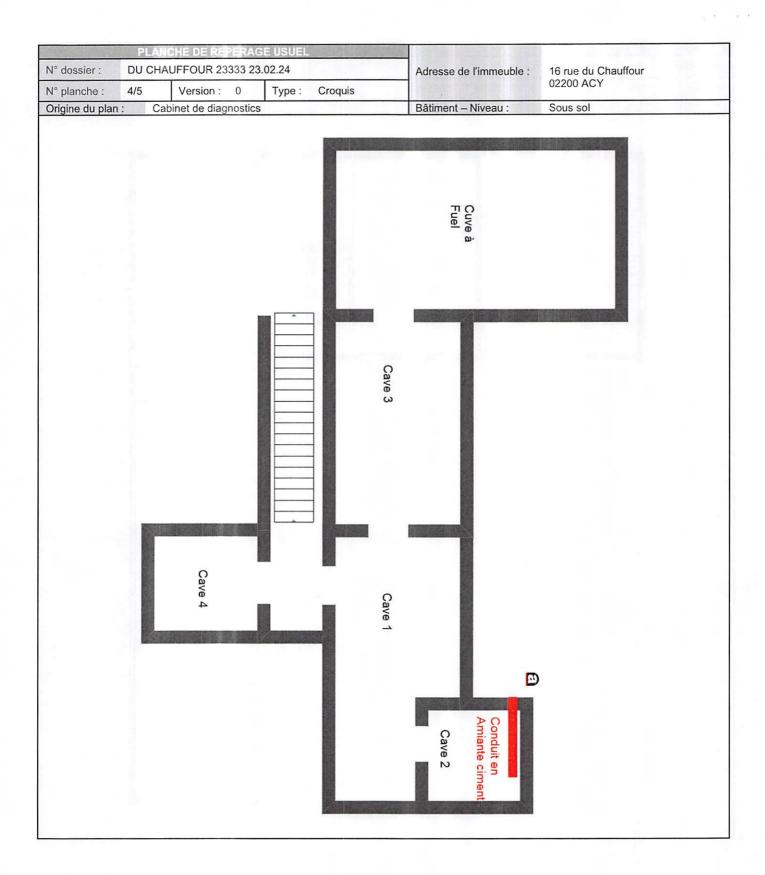
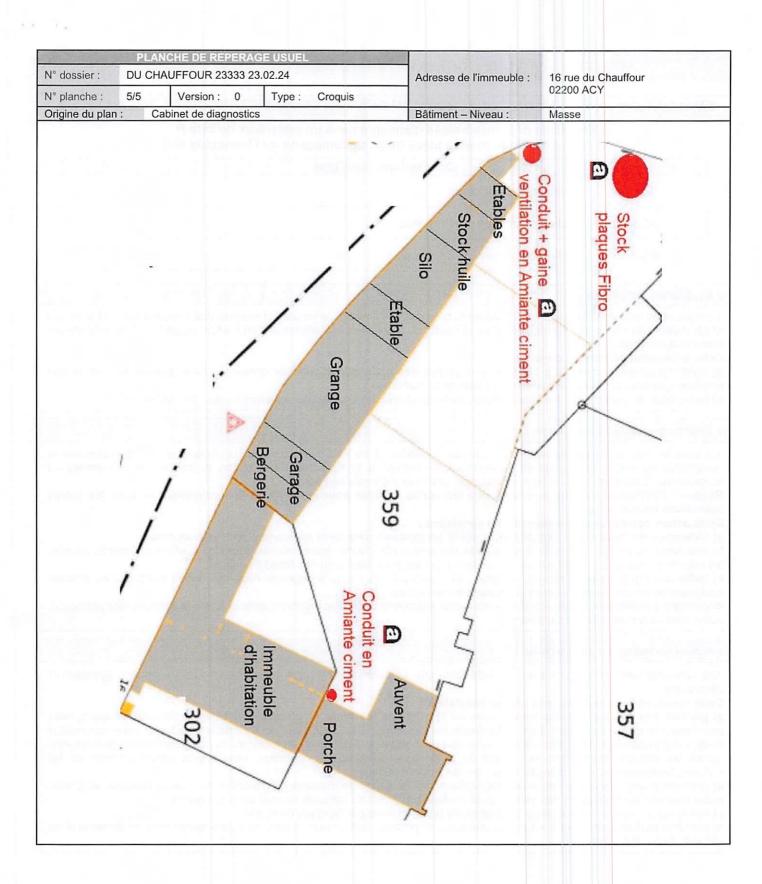
ANNEXE 2 - CROQUIS

Nom du client	Numéro de dossier	Pièce ou local	
DU CHAUFFOUR	DU CHAUFFOUR 23333 23.02.24	1er SS - Cave n°2	
Matériau	Date de prélèvement	Nom de l'opérateur	
Amiante ciment		BUREAU Damien	
	Localisation		
	Conduit de fluide - C		
	Résultat amiante		
	Présence d'amiante		
	Résultat de la grille d'évaluation		
	Evaluation périodique
