# DPE Diagnostic de performance énergétique (logement)

N°ADEME : 2302E3067918A

Adresse : **3 RUE DE L'ABREVOIR**  
**02160 BEAURIEUX**

Type de bien : Maison Individuelle  
Année de construction : Avant 1948  
Surface habitable : **91 m<sup>2</sup>**

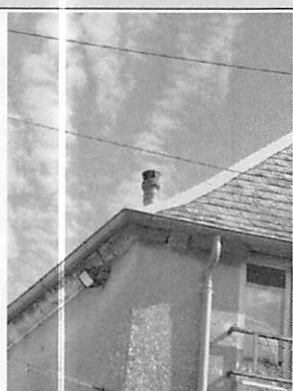
| Localisation | Identifiant + Description | Justification | Etat de conservation et préconisations | Photo |
|---|---|---|---|---|
| En toiture d'habitation | Identifiant: M002<br>Description: Conduit et chapeau<br>Liste selon annexe 13-9 du CSP: B | Matériaux<br>inaccessibles | Matériau non dégradé<br><br><b>Résultat EP**</b><br><br><b>Préconisation :</b> Il est recommandé de réaliser une évaluation périodique.<br><br><b>Recommandation :</b> Voir les Mesures d'ordre général – Obligations réglementaires | |

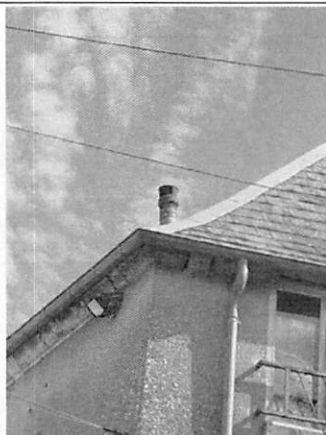
Photo n° PhA001

Localisation : En toiture d'habitation

Partie d'ouvrage : Conduit

Description : Conduit et chapeau

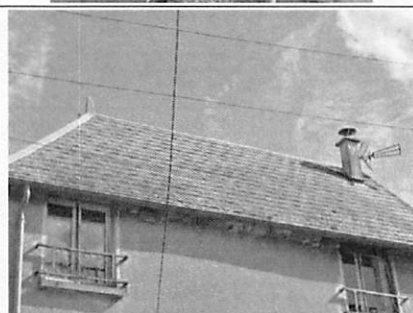
Photo n° PhA002

Localisation : Toiture d'habitation

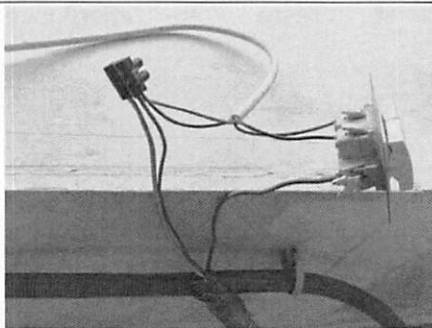
Photo PhEle001

Libellé de l'anomalie : B7.3 d L'installation électrique comporte au moins une connexion avec une partie active nue sous tension accessible.  
Remarques : Présence de connexion de matériel électrique présentant des parties actives nues sous tension ; Faire intervenir un électricien qualifié afin de remplacer les matériels présentant des parties actives nues sous tension (Rez de chaussée - Entrée, Rez de chaussée - Buanderie)

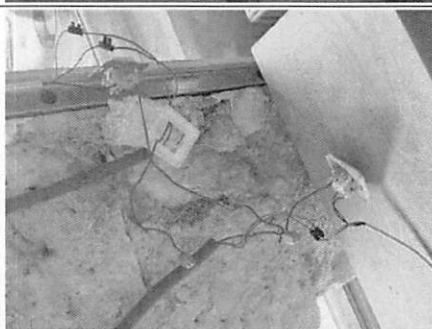
Photo PhEle002

Libellé de l'anomalie : B8.3 e Au moins un conducteur isolé n'est pas placé sur toute sa longueur dans un conduit, une goulotte ou une plinthe ou une huisserie, en matière isolante ou métallique, jusqu'à sa pénétration dans le matériel électrique qu'il alimente.  
Remarques : Présence de conducteurs électriques non protégés mécaniquement ; Faire intervenir un électricien qualifié afin d'installer des protections mécanique sur les conducteurs non protégés

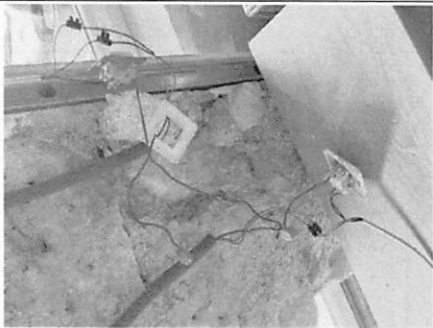
| | <p>Photo PhEle003</p> <p>Libellé de l'anomalie : B7.3 a L'Enveloppe d'au moins un matériel est manquante ou détériorée.</p> <p>Remarques : Présence de matériel électrique en place dont l'enveloppe présente des détériorations ; Faire intervenir un électricien qualifié afin de remplacer les matériels présentant des détériorations (grenier combles)</p> |

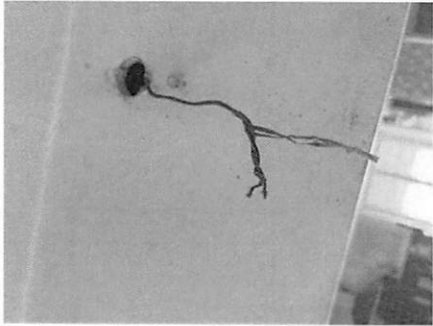
| | <p>Photo PhEle004</p> <p>Libellé de l'anomalie : B7.3 b L'isolant d'au moins un conducteur est dégradé.</p> <p>Remarques : Présence de conducteurs dont l'isolant présente des détériorations ; Faire intervenir un électricien qualifié afin de remplacer les conducteurs dont l'isolant présente des détériorations (1er étage - Séjour)</p> |

| N° Article (1) | Libellé et localisation (*) des anomalies | N° Article (2) | Libellé des mesures compensatoires (3) correctement mises en œuvre | Photos |
|---|---|---|---|---|
| B7.3 b | L'isolant d'au moins un conducteur est dégradé.<br>Remarques : Présence de conducteurs dont l'isolant présente des détériorations ; Faire intervenir un électricien qualifié afin de remplacer les conducteurs dont l'isolant présente des détériorations (1er étage - Séjour) | | | |
