Dossier de Diagnostic Technique

Vente

63, RUE DE MEAUX

02460 LA FERTE MILON

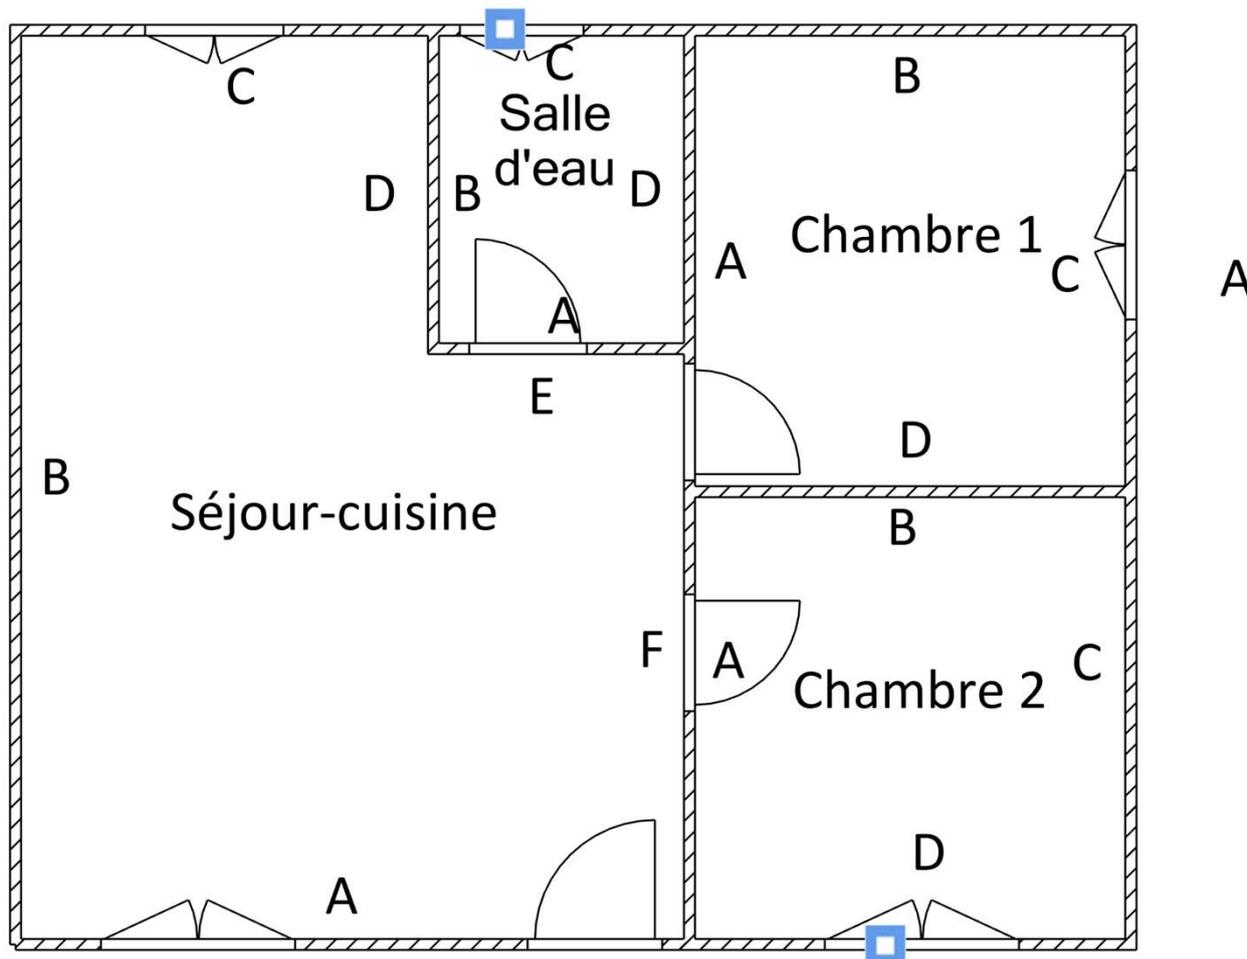
PLANCHE DE REPERAGE USUEL			Adresse de l'immeuble: 63, RUE DE MEAUX 02460 LA FERTE MILON	
N° dossier: 2022-08-05-0589				
N° planche: 1/1	Version: 1	Type: Croquis		
Origine du plan: Cabinet de diagnostic			Bâtiment – Niveau: Rez-de-chaussée

Document sans échelle remis à titre indicatif

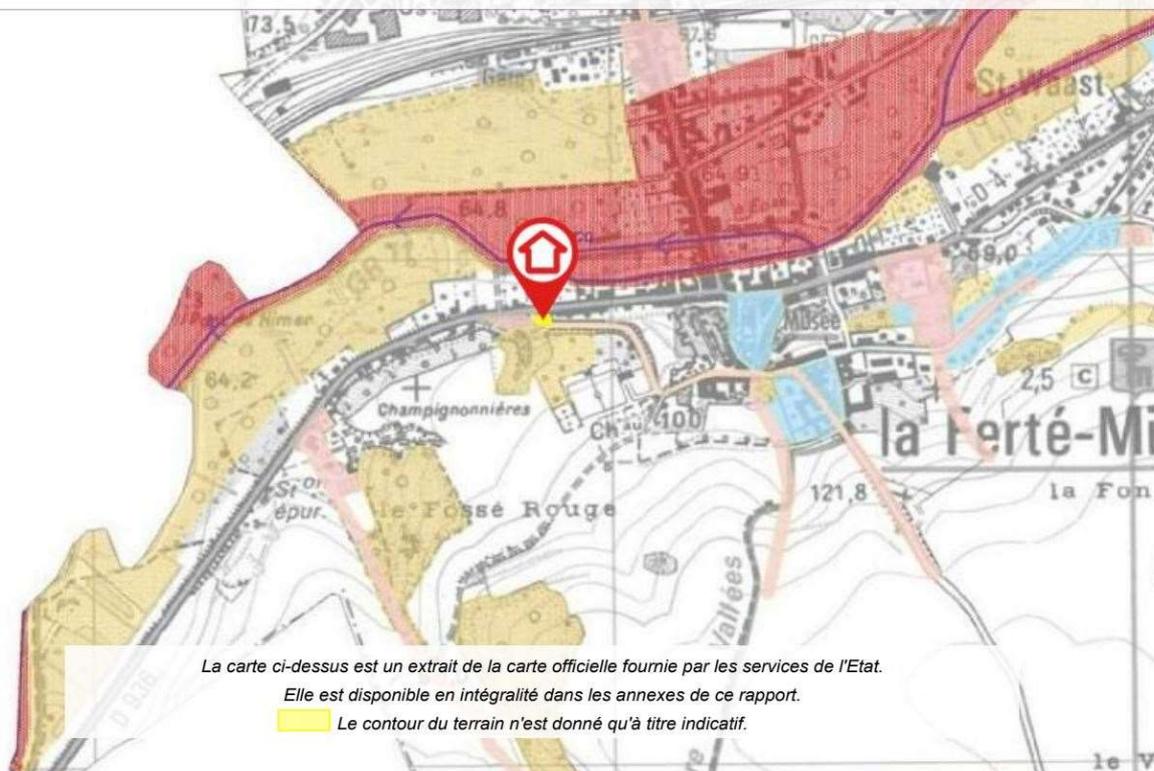
PPRn Inondation, approuvé le 12/10/2009 (multirisque)

* L'immeuble est situé dans le périmètre d'une zone à risques

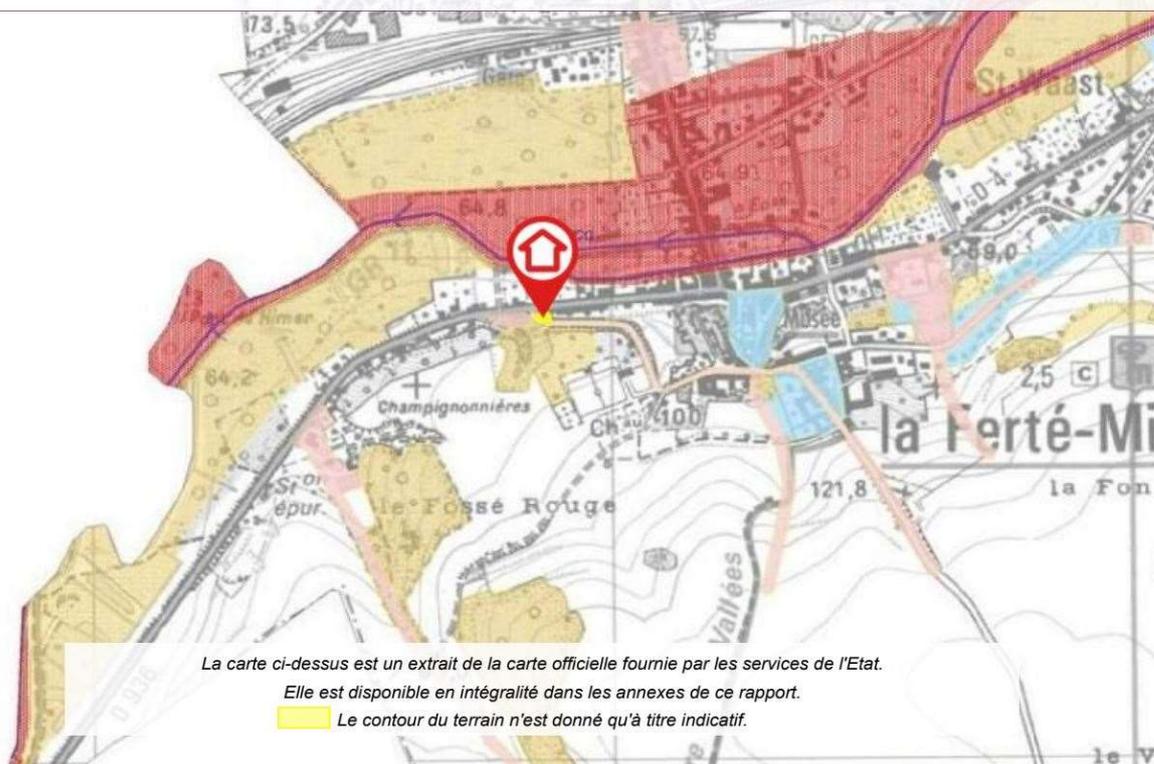
PPRn Par ruissellement et coulée de boue, approuvé le 12/10/2009
(multirisque)

* L'immeuble est situé dans le périmètre d'une zone à risques

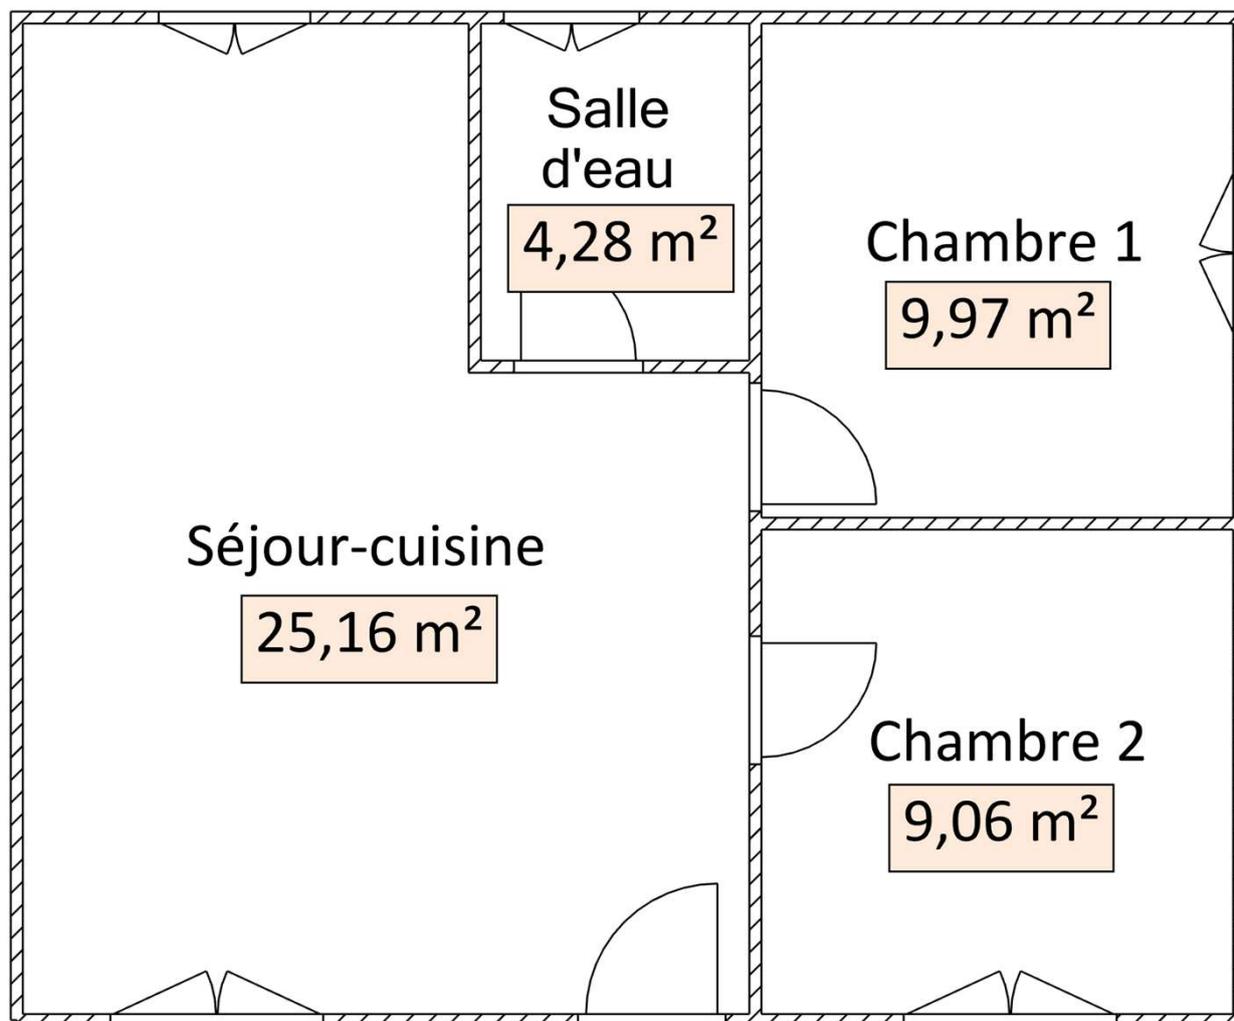
PLANCHE DE REPERAGE USUEL			<i>Adresse de l'immeuble:</i> 63, RUE DE MEAUX 02460 LA FERTE MILON	
<i>N° dossier:</i> 2022-08-05-0589				
<i>N° planche:</i> 1/1	<i>Version:</i> 1	<i>Type:</i> Croquis		
<i>Origine du plan:</i> Cabinet de diagnostic			<i>Bâtiment – Niveau:</i> Rez-de-chaussée

Document sans échelle remis à titre indicatif

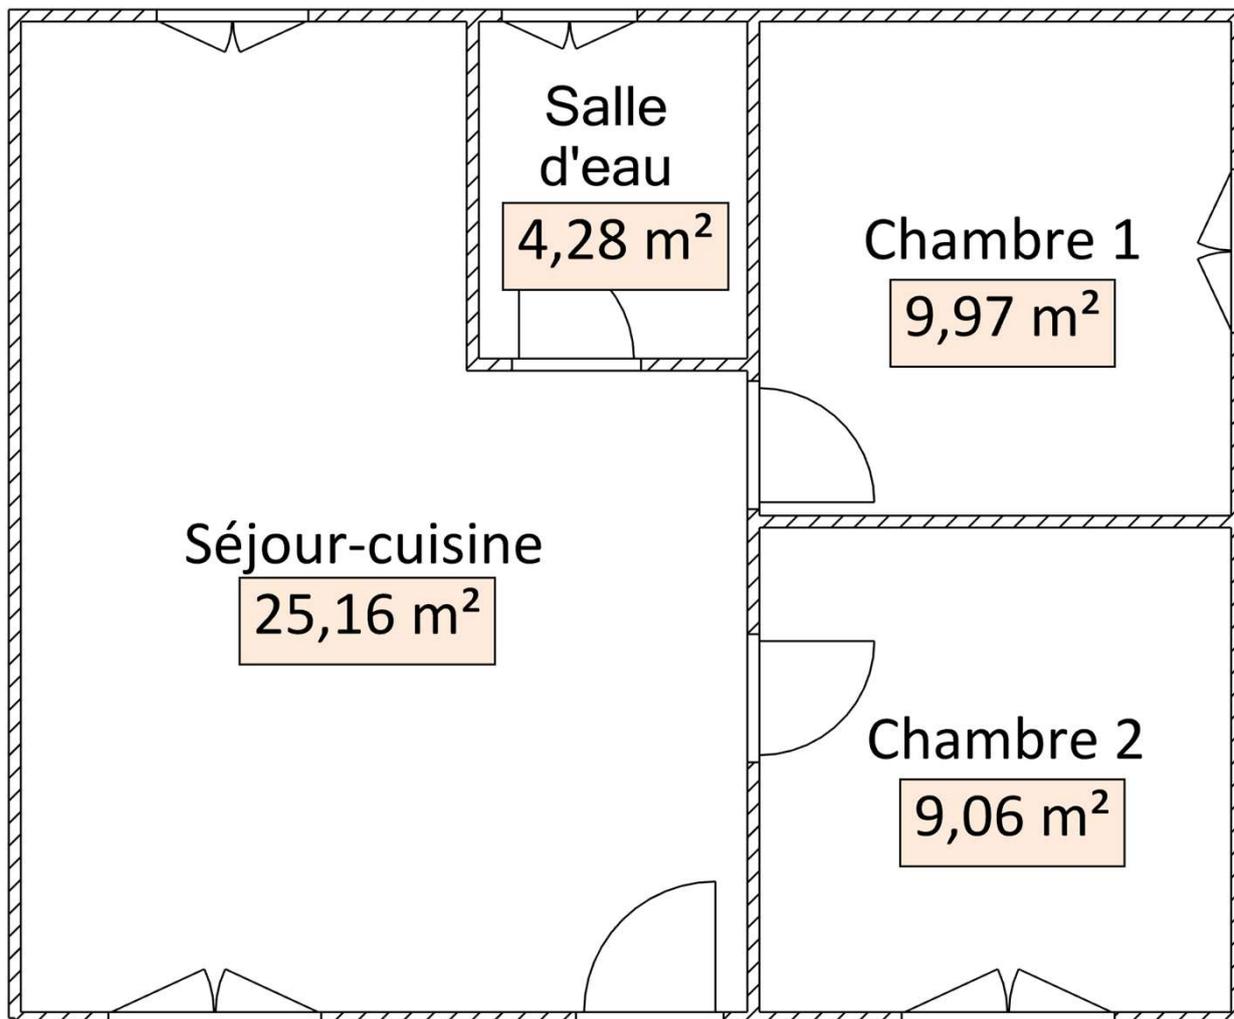
PLANCHE DE REPERAGE USUEL			<i>Adresse de l'immeuble:</i> 63, RUE DE MEAUX 02460 LA FERTE MILON	
<i>N° dossier:</i> 2022-08-05-0589				
<i>N° planche:</i> 1/1	<i>Version:</i> 1	<i>Type:</i> Croquis		
<i>Origine du plan:</i> Cabinet de diagnostic			<i>Bâtiment – Niveau:</i> Rez-de-chaussée

Document sans échelle remis à titre indicatif
