Dossier N° 2025-07-01-0871

Dossier de Diagnostic Technique

13 Rue d'Aumale

02220 MONT-NOTRE-DAME

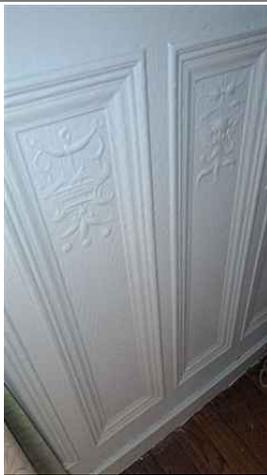
D1 / Z1

LOCAL	Élément de construction			Sondages et prélèvements
	N°	Désignation	Photo	
Maison principale Rez-de-chaussée Entrée	1	Plancher Carrelage		
	3	Mur Plâtre Peinture (A)		
	4	Plafond Plâtre Peinture		
	121	Mur Plâtre Peinture (B)		
	122	Mur Plâtre Peinture (C)		
	123	Mur Plâtre Peinture (D)		
Maison principale Rez-de-chaussée Séjour	7	Plancher Parquet		
	9	Mur Plâtre Papier peint (A)		
	10	Plafond Plâtre Peinture		
	124	Mur Plâtre Papier peint (B)		
	125	Mur Plâtre Papier peint (C)		
	126	Mur Plâtre Toile de verre (D)		
	129	Soubassement Plaque(s) plane(s) fibres-ciment (Mur A)

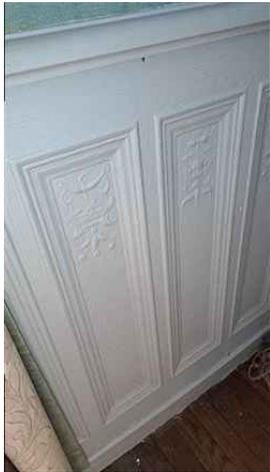
Z1

LOCAL	Élément de construction			Sondages et prélèvements
	N°	Désignation	Photo	
Maison principale Rez-de-chaussée Cage escalier	132	Soubassement Plaque(s) plane(s) fibres-ciment (Mur D)

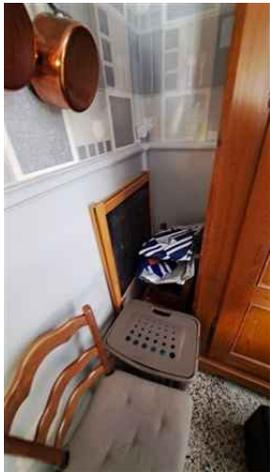
Z1

40	Plancher Bois		
	42	Mur Plâtre Peinture (B)		
	43	Plafond Plâtre Peinture		
	133	Mur Plâtre Peinture (D)		
Maison principale Rez-de-chaussée Cuisine	134	Plancher Parquet		
	136	Mur Plâtre Papier peint (A)		
	137	Mur Plâtre Papier peint (B)		
	138	Mur Plâtre Papier peint (C)		
	139	Mur Plâtre Toile de verre (D)		
	140	Plafond Plâtre Peinture		
	147	Soubassement Plaque(s) plane(s) fibres-ciment (Mur A)

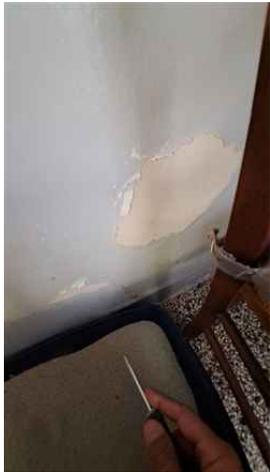
Z1

LOCAL	Élément de construction			Sondages et prélèvements
	N°	Désignation	Photo	
	149	Soubassement Plaque(s) plane(s) fibres-ciment (Mur C)

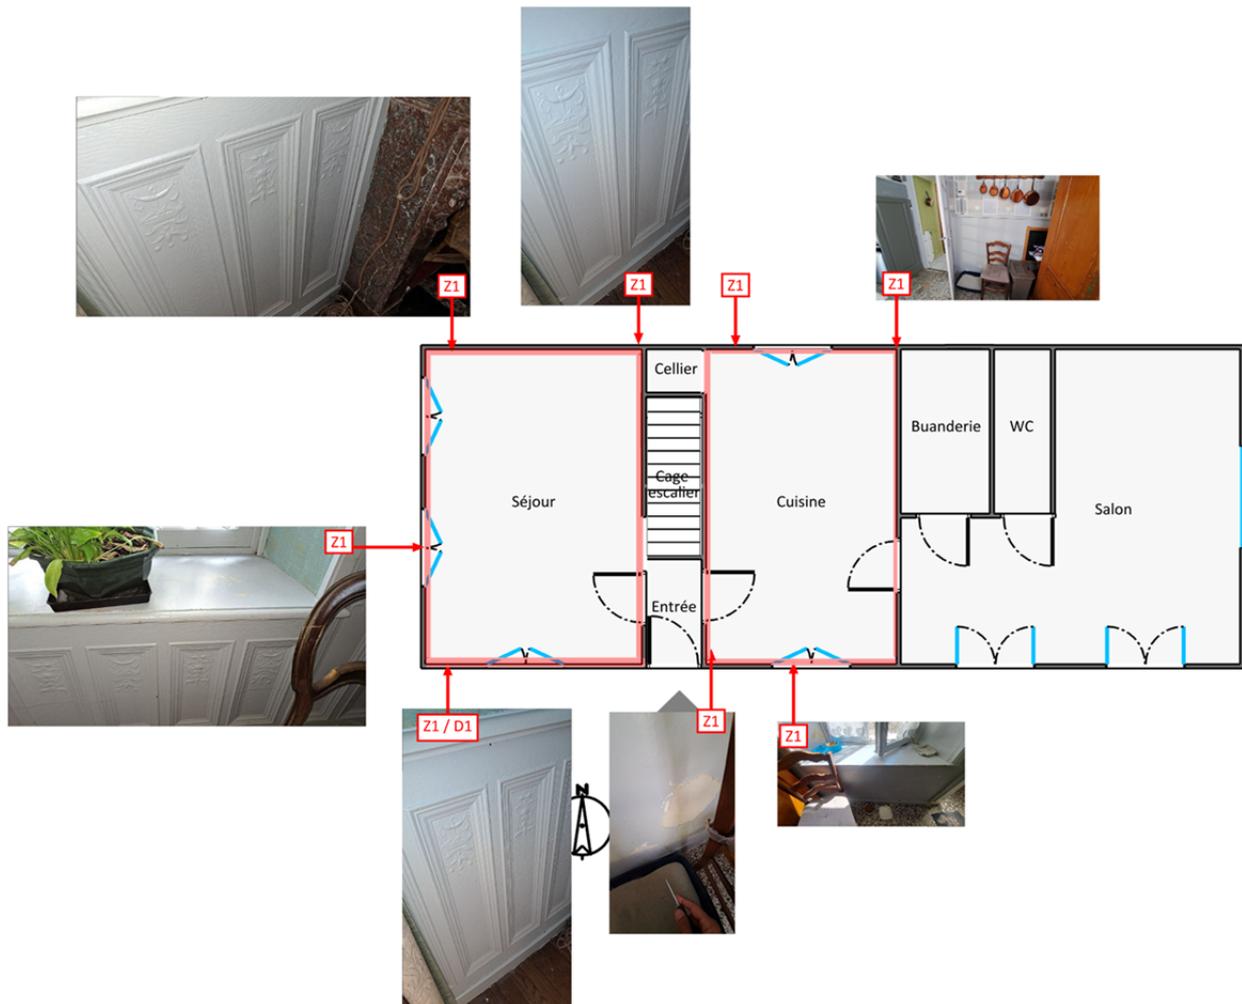
PLANCHE DE REPERAGE USUEL			<i>Adresse de l'immeuble :</i> 13 Rue d'Aumale 02220 MONT-NOTRE-DAME	
<i>N° dossier :</i> 2025-07-01-0871 #A				
<i>N° planche :</i> 1/4	<i>Version :</i> 1	<i>Type :</i> Croquis		
<i>Origine du plan :</i> Cabinet de diagnostic			<i>Bâtiment – Niveau :</i> Maison principale - Rez-de-chaussée

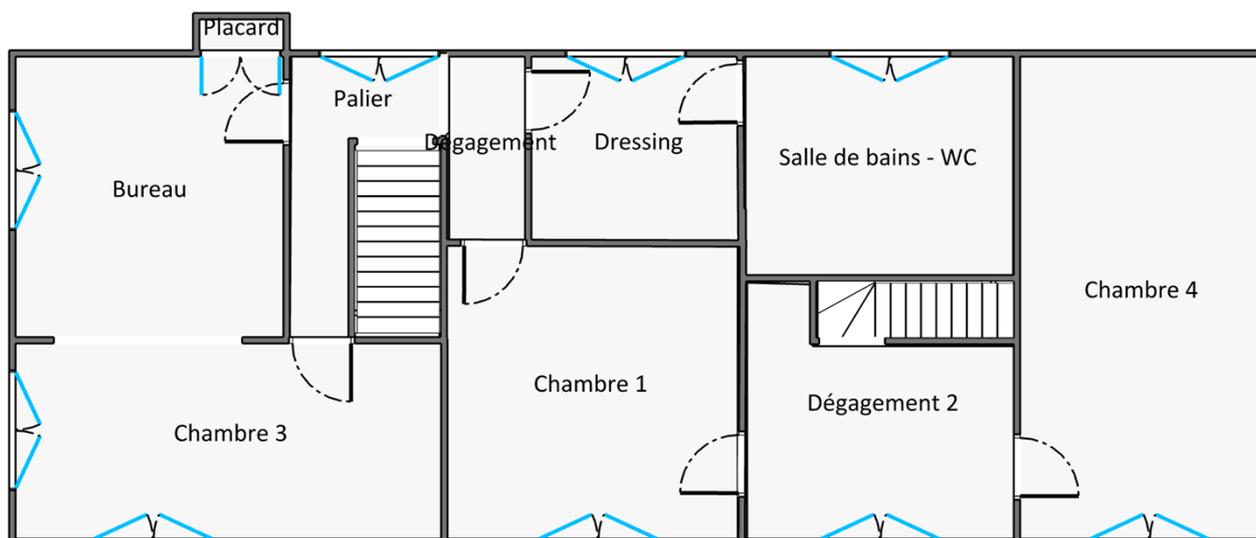
PLANCHE DE REPERAGE USUEL			<i>Adresse de l'immeuble :</i> 13 Rue d'Aumale 02220 MONT-NOTRE-DAME	
<i>N° dossier :</i> 2025-07-01-0871 #A				
<i>N° planche :</i> 2/4	<i>Version :</i> 1	<i>Type :</i> Croquis		
<i>Origine du plan :</i> Cabinet de diagnostic			<i>Bâtiment – Niveau :</i> Maison principale - 1er étage

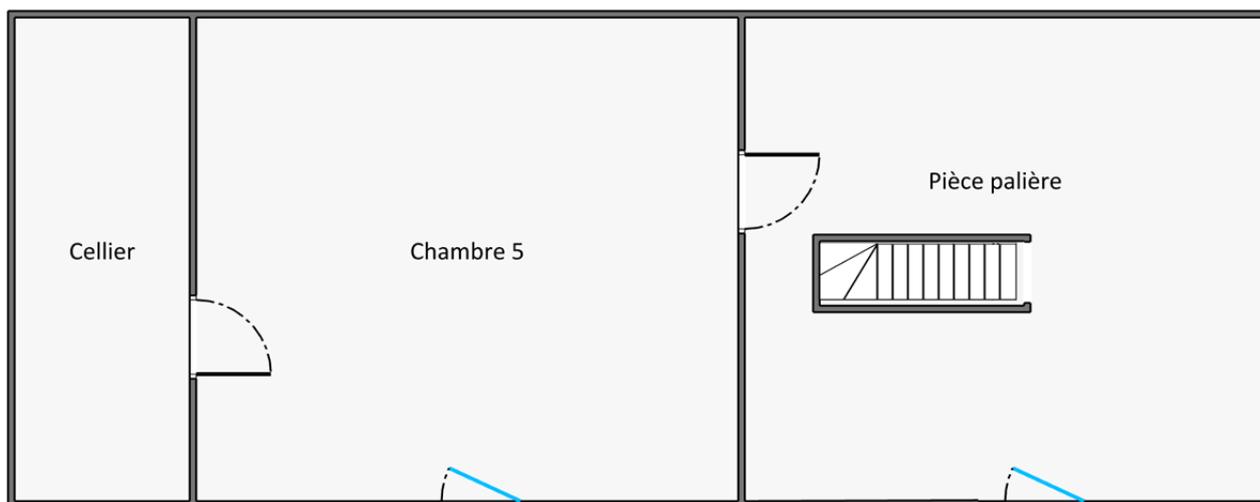
PLANCHE DE REPERAGE USUEL			<i>Adresse de l'immeuble :</i> 13 Rue d'Aumale 02220 MONT-NOTRE-DAME
N° dossier : 2025-07-01-0871 #A			
N° planche : 3/4	Version : 1	Type : Croquis	
<i>Origine du plan :</i> Cabinet de diagnostic			<i>Bâtiment – Niveau :</i> Maison principale - 2ème étage

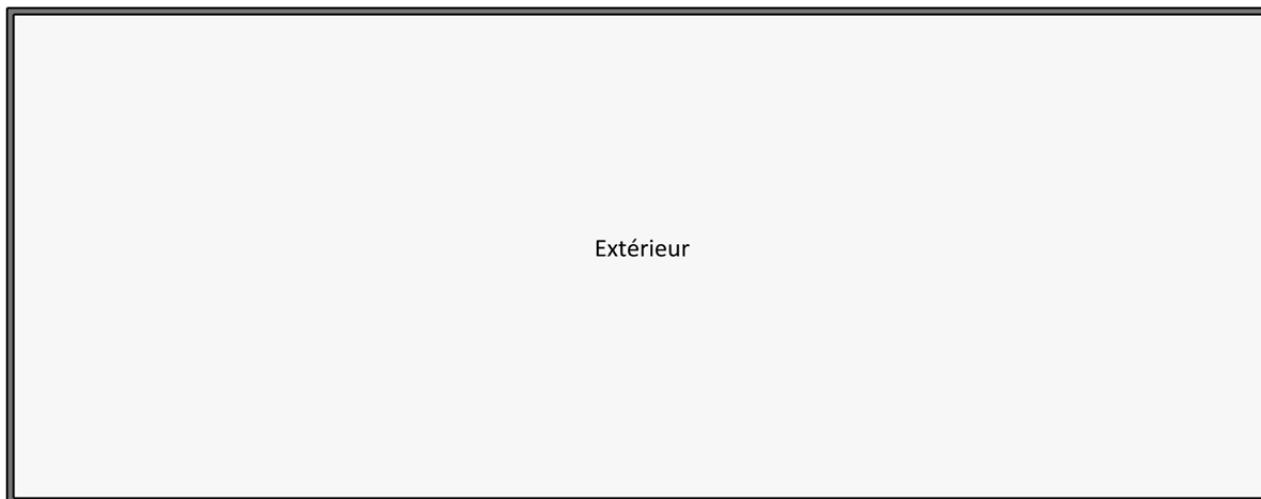
PLANCHE DE REPERAGE USUEL	<i>Adresse de l'immeuble :</i> 13 Rue d'Aumale 02220 MONT-NOTRE-DAME
<i>N° dossier :</i> 2025-07-01-0871 #A	
<i>N° planche :</i> 4/4 <i>Version :</i> 1 <i>Type :</i> Croquis	
<i>Origine du plan :</i> Cabinet de diagnostic	<i>Bâtiment – Niveau :</i> Maison principale - Extérieur

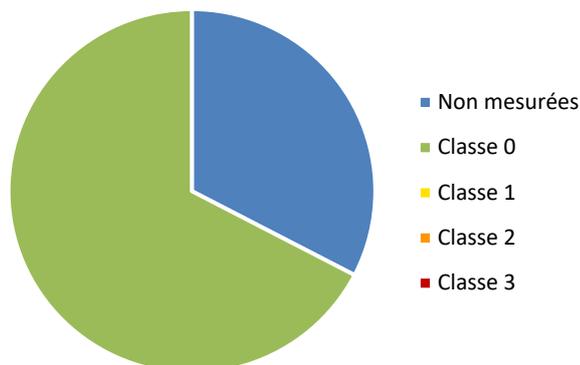
Répartition des unités de diagnostic

Une unité de diagnostic (UD) correspond à un ou plusieurs éléments de construction ayant même substrat et même historique en matière de construction et de revêtement.

Le classement des unités de diagnostic est lié à la concentration en plomb et à la nature de la dégradation (voir ci-après § « Méthodologie employée ») :

- ▶ Non mesurées : Mesure impossible (ex : Hauteur > 3 m) ou Mesure inutile (ex : Matériau récent)
- ▶ Classe 0 : < 1 mg/cm²
- ▶ Classe 1 : ≥ 1 mg/cm² + Non dégradé (ND) ou non visible (NV)
- ▶ Classe 2 : ≥ 1 mg/cm² + État d'usage (EU)
- ▶ Classe 3 : ≥ 1 mg/cm² + Dégradé (D)

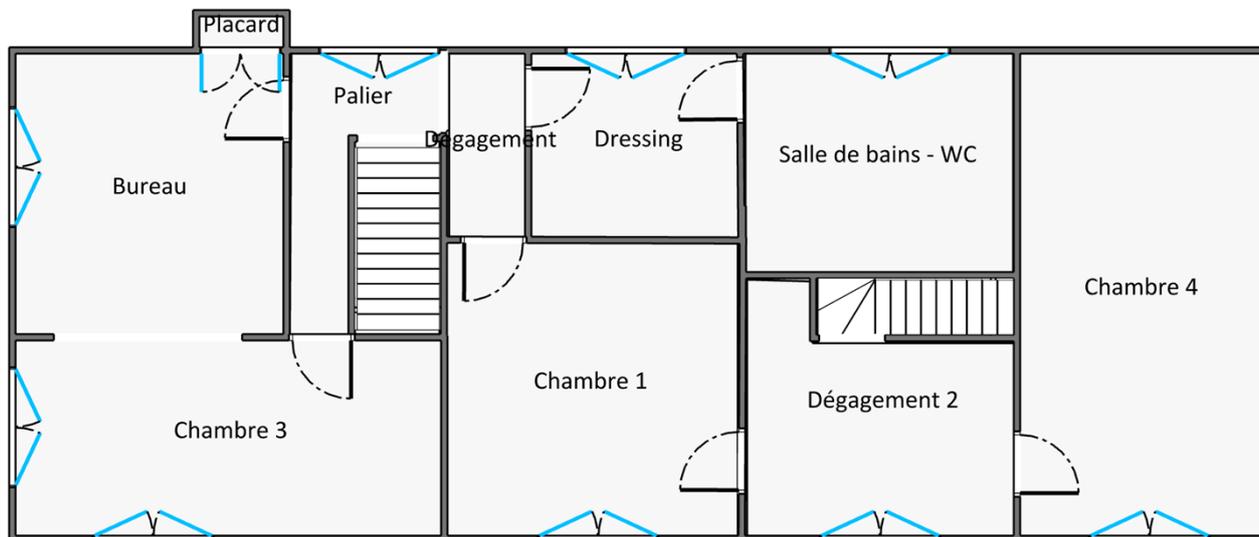
PLANCHE DE REPERAGE USUEL			<i>Adresse de l'immeuble:</i> 13 Rue d'Aumale 02220 MONT-NOTRE-DAME	
<i>N° dossier:</i> 2025-07-01-0871				
<i>N° planche:</i> 2/4		<i>Version:</i> 1	<i>Type:</i> Croquis	
<i>Origine du plan:</i> Cabinet de diagnostic			<i>Bâtiment – Niveau:</i> Maison principale - 1er étage

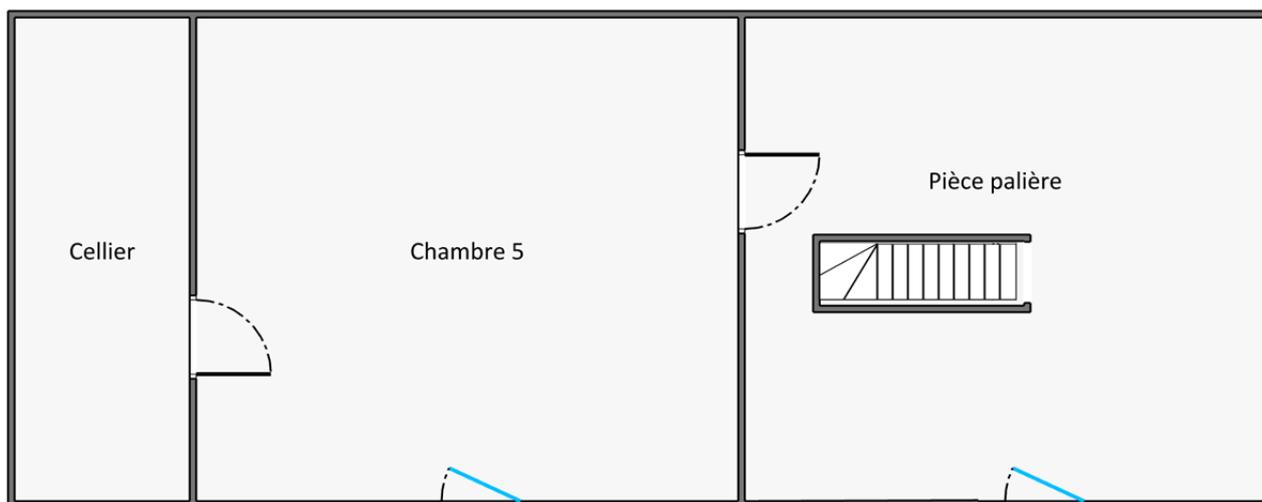
PLANCHE DE REPERAGE USUEL			<i>Adresse de l'immeuble:</i>	13 Rue d'Aumale 02220 MONT-NOTRE-DAME
<i>N° dossier:</i> 2025-07-01-0871				
<i>N° planche:</i> 3/4	<i>Version:</i> 1	<i>Type:</i> Croquis		
<i>Origine du plan:</i> Cabinet de diagnostic			<i>Bâtiment – Niveau:</i>	Maison principale - 2ème étage

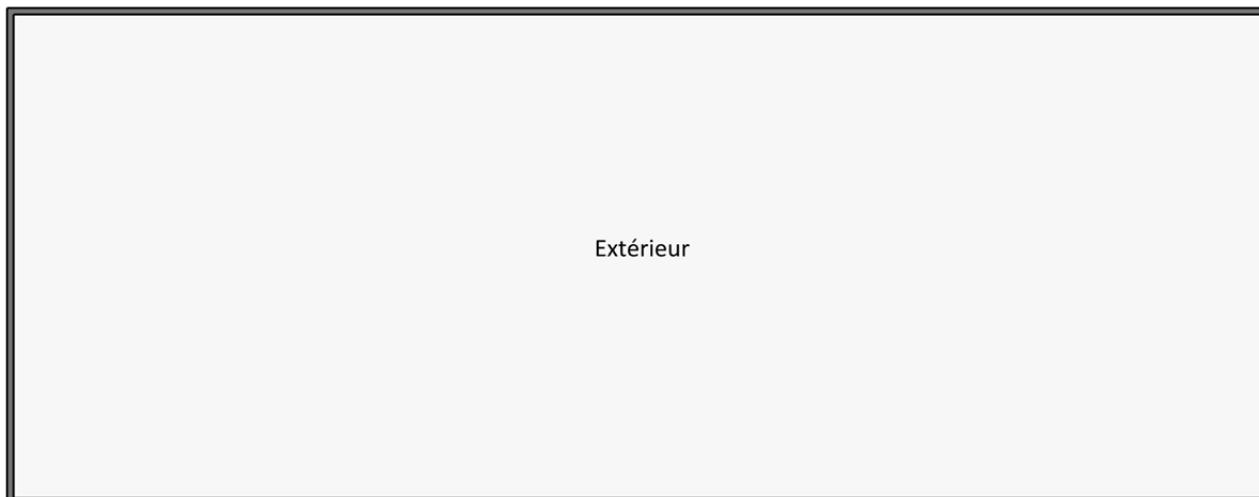
PLANCHE DE REPERAGE USUEL			<i>Adresse de l'immeuble:</i>	13 Rue d'Aumale 02220 MONT-NOTRE-DAME
<i>N° dossier:</i> 2025-07-01-0871				
<i>N° planche:</i> 4/4	<i>Version:</i> 1	<i>Type:</i> Croquis		
<i>Origine du plan:</i> Cabinet de diagnostic			<i>Bâtiment – Niveau:</i>	Maison principale - Extérieur

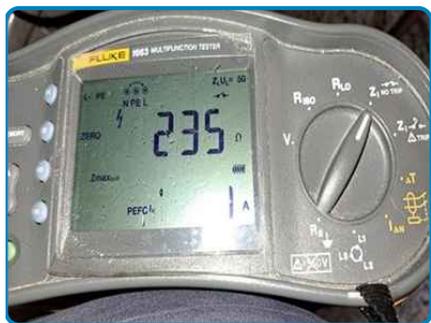
Anomalie B.3.3.1 d sur Install. n°1 (TERRE)

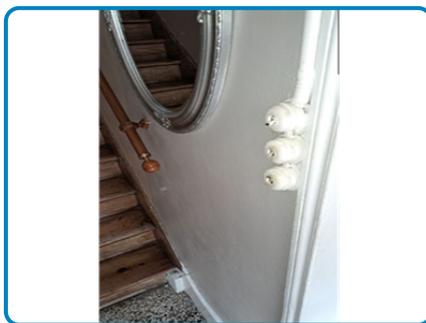
Anomalie B.8.3 a sur Install. n°1

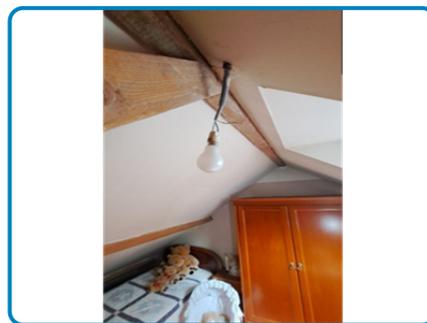
Anomalie B.8.3 b sur Install. n°1

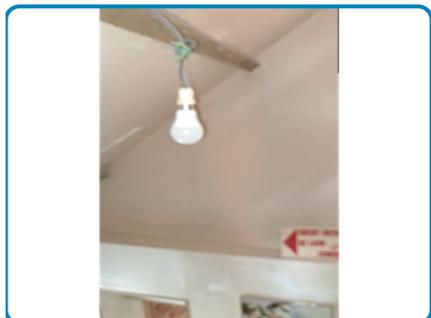
Anomalie B.8.3 b sur Install. n°1

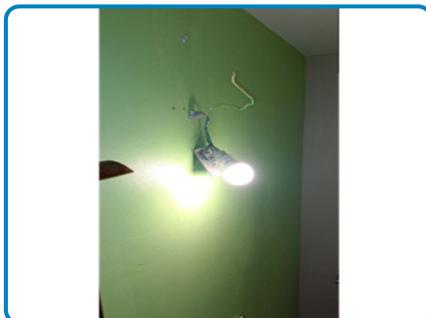
Anomalie B.8.3 e sur Install. n°1
Anomalie B.3.3.6 a3 sur Install. n°1

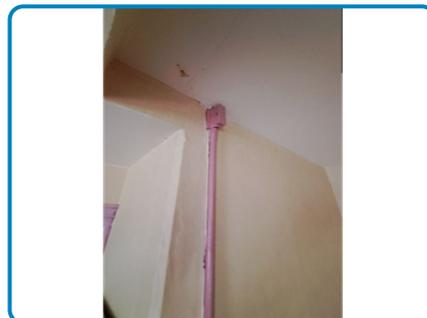
Anomalie B.7.3 e sur Install. n°1

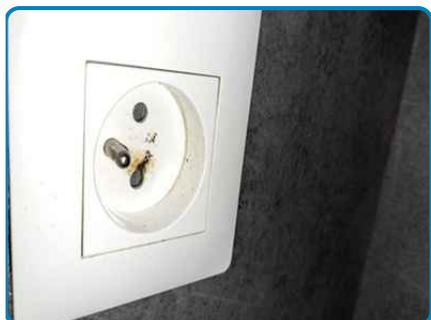
Anomalie B.4.3 h sur Install. n°1

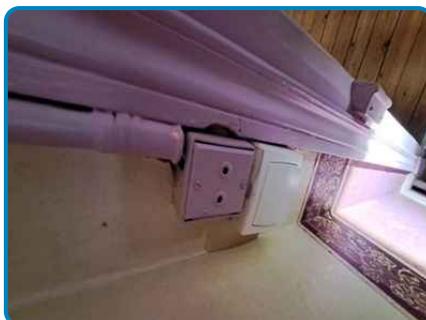
Anomalie B.3.3.6 a1 sur Install. n°1

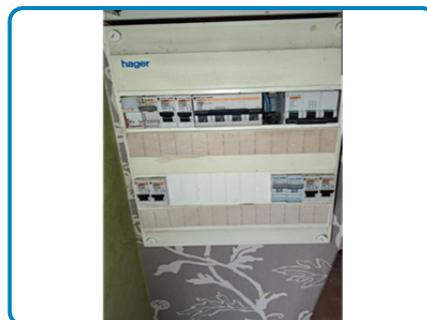
Anomalie B.7.3 a sur Install. n°1 App. n°1
(TRP n°1)

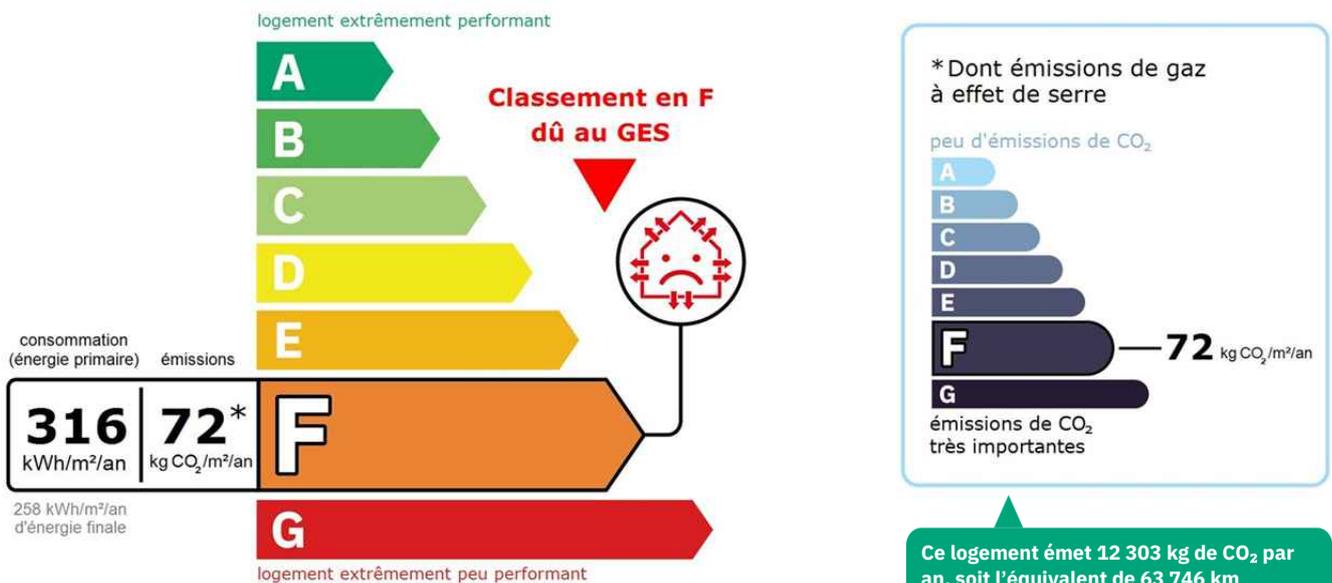
Performance énergétique et climatique

Le niveau de consommation énergétique dépend de l'isolation du logement et de la performance des équipements.
Pour l'améliorer, voir pages 4 à 6

Ce logement émet 12 303 kg de CO₂ par an, soit l'équivalent de 63 746 km parcourus en voiture.
Le niveau d'émissions dépend principalement des types d'énergies utilisées (bois, électricité, gaz, fioul, etc.)
