Synthèse Dossier de Diagnostic Technique

Réf. : DIA-CRR04-2212-051

Adresse du bien : 58, rue Jean de la Fontaine, 02310 PAVANT

Nature du bien : Maison individuelle (T6)

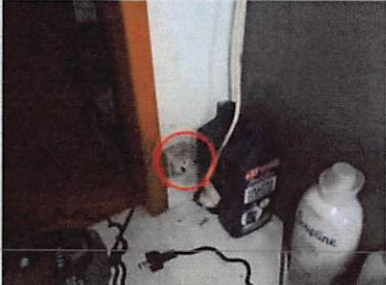
Points à examiner	Libellé des points de contrôle vérifiés*	Commentaires	Observations	Domaine conclusion**
Prise de terre et installation de mise à la terre	Continuité	Par exemple Présence de prises avec broche de terre non raccordées à la terre - Niveau 0 Salle à manger - Niveau 0 Cuisine

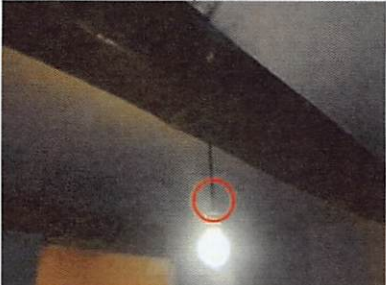
Un(des) socle(s) de prise(s) de courant comporte(nt) une(des) broche(s) de terre non reliée à la terre. La broche de terre doit être un élément métallique situé sur chaque prise électrique. La mesure réalisée a identifié un dysfonctionnement.	2
Prise de terre et installation de mise à la terre	Continuité	Par exemple Socles d'éclairage - Niveau 0 Salle à manger - Niveau 1 Pièce palière

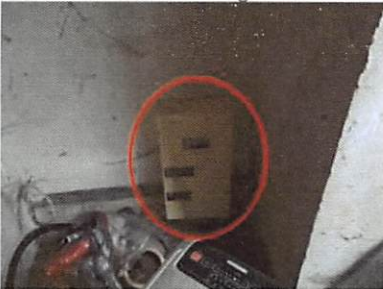
<p>lorsque les règles fondamentales de sécurité ne peuvent s'appliquer pleinement pour des raisons soit économiques, soit techniques, soit administratives. Techniquement, elle ne peut être une solution pérenne.</p> <p>L'enveloppe du matériel est manquante ou détériorée.</p> <p>Les protections électriques doivent être entières et non dégradées pour que les occupants soient en sécurité à tout instant.</p>	<p>5</p>
<p>Matériels présentant des risques de contact direct avec des éléments sous tension</p>	<p>Mise en œuvre</p>	<p>Par exemple Tableau électrique - Niveau 1 Pièce palière - Niveau 0 Salle à manger</p>

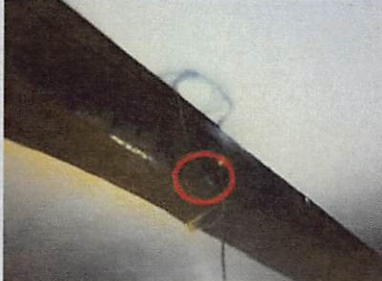
<p>L'installation électrique comporte une(des) connexion(s) avec une(des) partie(s) active(s) nue(s) sous tension accessible.</p> <p>Les parties conductrices des éléments électriques doivent être inaccessibles pour que les occupants soient en sécurité à tout instant.</p>	<p>5</p>

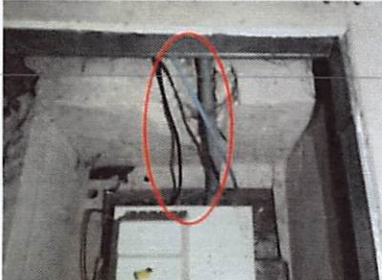
<p>Matériels présentant des risques de contact direct avec des éléments sous tension</p>	<p>Matériels présentant des risques de contact directs : fixations</p> <p>Matériels présentant des risques de contact directs : état mécanique du matériel</p>	<p>Par exemple Conducteur accessibles</p> <ul style="list-style-type: none"> - Niveau 0 Entrée - Niveau 1 Pièce palière 	<p>Un(des) conducteur(s) isolé(s) n'est(ne sont) pas placé(s) sur toute sa(leurs) longueur dans un conduit, une goulotte, une plinthe ou une huisserie, en matière isolante ou métallique, jusqu'à sa pénétration dans le matériel électrique qu'il alimente.</p>	<p>5</p>

<p>Tous les fils électriques doivent être totalement inaccessibles.</p>	
<p>Autres vérifications recommandées (informatives)</p>	<p>Dispositif à courant différentiel-résiduel à haute sensibilité ≤ 30 mA : Protection de l'ensemble de l'installation électrique</p>		<p>L'ensemble de l'installation n'est pas protégé par un ou plusieurs dispositif(s) différentiel(s) à haute sensibilité ≤ 30mA</p>	<p>IC</p>
