Synthèse Dossier de Diagnostic Technique

Réf. : DIA-CRR04-2302-027

Propriétaire : [REDACTED]
Adresse du bien : 9, rue du Tarn,
02130 ARCY STE RESTITUE
Nature du bien : Maison individuelle (T4)
Localisation du bien : Sans objet
Numéro de lot : Sans objet
Date du permis de construire : Avant 1949
Date limite de validité : 15/02/2026
Référence client : D0040904.01

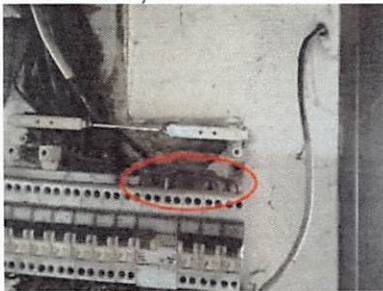
Dispositif de protection contre les surintensités adapté à la section des conducteurs sur chaque circuit	Interrupteurs généraux et interrupteurs différentiels : courant assigné (calibre) adapté à l'installation électrique.	Par exemple Conducteurs de pontage de trop faible dimension - Niveau 0 Séjour

A l'intérieur du tableau, la section d'un(des) conducteur(s) alimentant les dispositifs de protection n'est pas adaptée au courant de réglage du disjoncteur de branchement. Il faut que la dimension des fils électriques soit en adéquation avec le disjoncteur de branchement.	3
Liaison équipotentielle supplémentaire (LES)	Présence - Continuité	Par exemple Contact de terre non-raccordé sur la prise	Locaux contenant une baignoire ou une douche : la continuité électrique de la liaison	4

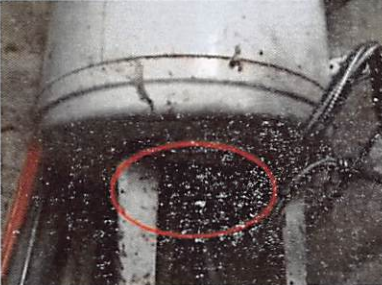
<p>Matériels présentant des risques de contact direct avec des éléments sous tension</p>	<p>Présence</p>	<p>Par exemple Ballon d'eau chaude sanitaire - Niveau 0 Dépendance</p>	<p>L'enveloppe du matériel est manquante ou détériorée. Les protections électriques doivent être entières et non dégradées pour que les occupants soient en sécurité à tout instant.</p>	<p>5</p>

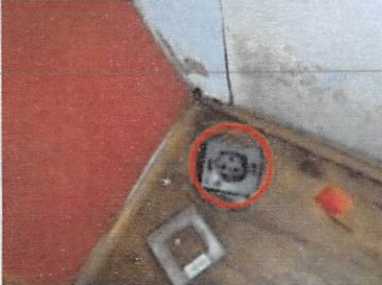
Présence	<p>Par exemple Prise - Niveau 1 Chambre 2 - Niveau 1 Chambre 1</p>			
Matériels présentant des risques de contact direct avec des éléments sous tension

L'isolant d'un conducteur est dégradé. Les protections électriques doivent être entières et non dégradées pour que les occupants soient en sécurité à tout instant.	5
Matériels présentant des risques de contact direct avec des éléments sous tension	Matériels présentant des risques de contact directs : fixations Matériels présentant des

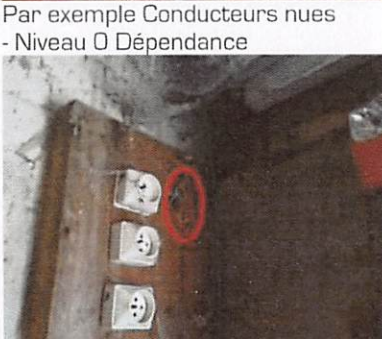
Par exemple Conducteur accessibles - Niveau 0 Séjour	Un(des) conducteur(s) isolé(s) n'est(ne sont) pas placé(s) sur toute sa(leurs) longueur dans un conduit, une goulotte, une plinthe ou une huisserie, en matière isolante ou métallique,	5

risques de contact directs : état mécanique du matériel	 	jusqu'à sa pénétration dans le matériel électrique qu'il alimente. Tous les fils électriques doivent être totalement inaccessibles.	
Autres vérifications recommandées (informatives)	Dispositif à courant différentiel-résiduel à haute sensibilité ≤ 30 mA : Protection de l'ensemble de l'installation électrique		L'ensemble de l'installation n'est pas protégé par un ou plusieurs dispositif(s) différentiel(s) à haute sensibilité ≤ 30 mA	IC
