Synthèse Dossier de Diagnostic Technique

Réf. : DIA-CRR04-2201-043

Propriétaire : ██████████
Adresse du bien : 8, rue Jean Baptiste Clément,
02600 VILLERS COTTERETS
Nature du bien : Maison individuelle (T4)
Localisation du bien : Sans objet
Numéro de lot : Sans objet
Date du permis de construire : Avant 1949
Date limite de validité : 01/02/2025

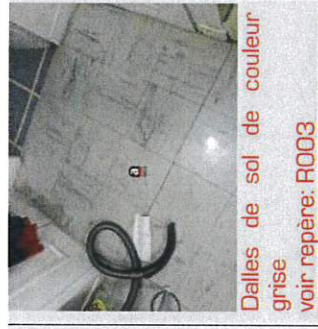
<p>Dalles de sol de couleur grise voir repère: R003</p>	<p>Après analyse référence échantillon n°001</p>	<p>Présence</p>	<p>Evaluation périodique</p>	<p>Voir ci-dessous.</p>
<p>Niveau 1 - Local [Zone Homogène n°4]</p>	<p>Planchers. [Dalle de sol]</p>

Faire réaliser une « **évaluation périodique** », car le type de matériau ou produit concerné contenant de l'amiante, la nature et l'étendue des dégradations qu'il présente et l'évaluation du risque de dégradation ne conduisent pas à conclure à la nécessité d'une action de protection immédiate sur le matériau ou produit. Cette évaluation périodique consiste à :

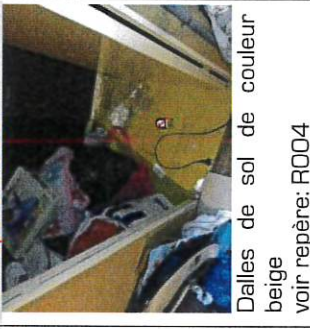
<p>Dalles de sol de couleur beige voir repère: R004</p>	<p>Après analyse référence échantillon n°002</p>	<p>Absence</p>	<p>Sans objet</p>

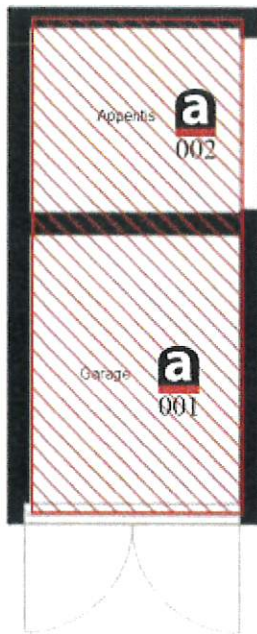
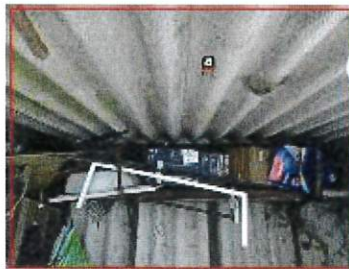
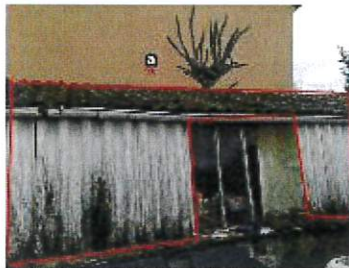
Réf : DIA-CRR04-2201-043	Niveau -1		Planche de repérage technique
8, rue Jean Baptiste Clément, 02600 VILLERS COTTERETS	Indice A	Auteur : Monsieur Côme BESNIER	Bat. A du plan de masse

Présence d'amiante

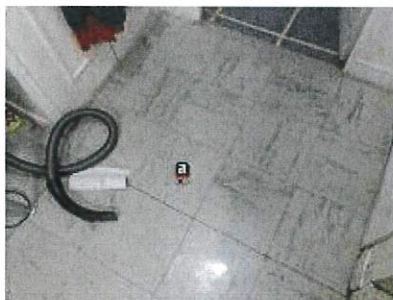
en R003 / P001 - Dalles de sol de couleur grise

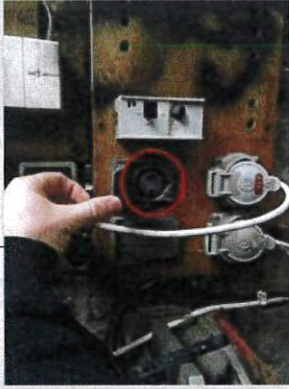
Un(des) socle(s) de prise(s) de courant ne comporte(nt) pas de broche de terre. La broche de terre doit être un élément métallique situé sur chaque prise électrique.	2
Prise de terre et installation de mise à la terre	Continuité		Un(des) socle(s) de prise(s) de courant comporte(nt) une(des) broche(s) de terre non reliée à la terre. La broche de terre doit être un élément métallique situé sur chaque prise électrique. La mesure réalisée a identifié un dysfonctionnement.	2
Prise de terre et installation de mise à la terre	Continuité	<p>Par exemple Socles d'éclairage</p> <p>- Niveau -1 Cave</p>

Nous vous conseillons de supprimer les anomalies identifiées en consultant dans les meilleurs délais un électricien qualifié.

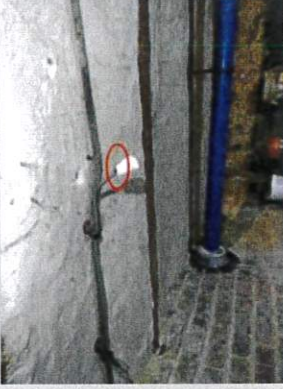
Le circuit n'alimentant pas des socles de prises de courant n'est pas relié à la terre. Tous les circuits (éclairage, eau chaude sanitaire, chauffage...) doivent être raccordés à la terre.	2

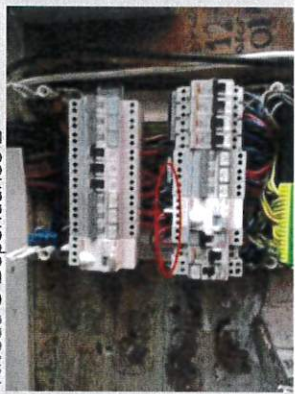
<p>Dispositif de protection contre les surintensités adapté à la section des conducteurs sur chaque circuit</p>	<p>Interrupteurs généraux et interrupteurs différentiels : courant assigné (calibre) adapté à l'installation électrique.</p>	<p>Par exemple Conducteurs de pontage de trop faible dimension - Niveau 0 Dépendance 2</p>

<p>l'installation électrique par au moins un dispositif différentiel à haute sensibilité ≤ 30 mA. Une mesure compensatoire est une mesure qui permet de limiter un risque de choc électrique lorsque les règles fondamentales de sécurité ne peuvent s'appliquer pleinement pour des raisons soit économiques, soit techniques, soit administratives. Techniquement, elle ne peut être une solution pérenne. A l'intérieur du tableau, la section d'un(des) conducteur(s) alimentant les dispositifs de protection n'est pas adaptée au courant de réglage du disjoncteur de branchement. Il faut que la dimension des fils électriques soit en adéquation avec le disjoncteur de branchement.</p>	<p>3</p>

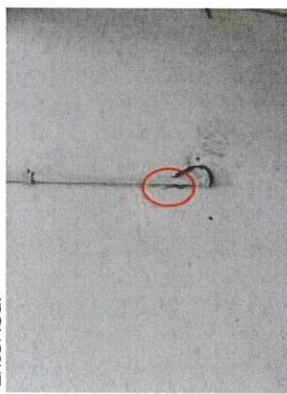
<p>Protection mécanique des conducteurs</p>	<p>Présence</p>	<p>Par exemple Conducteurs nus - Extérieur</p>

<p>L'isolant d'un conducteur est dégradé. Les protections électriques doivent être entières et non dégradées pour que les occupants soient en sécurité à tout instant.</p>	<p>5</p>
<p>Protection mécanique des conducteurs</p>	<p>Mise en œuvre</p>	<p>Par exemple Contacteur - Niveau -1 Cave</p>	<p>L'installation électrique comporte une(des) connexion(s) avec une(des) partie(s) active(s) nue(s) sous tension accessible. Les parties conductrices des éléments électriques doivent être inaccessibles pour que</p>	<p>5</p>

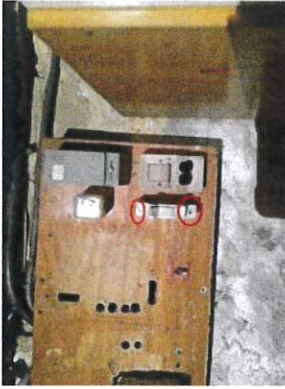
<p>Matériels électriques vétustes, inadaptés à l'usage</p>	<p>Absence de matériel</p>

<p>Par exemple Fusibles à puit - Niveau 0 Dépendance 2</p>	<p>L'installation comporte du matériel électrique vétuste. Le matériel électrique ne doit pas être vétuste, en raison de l'usure, du vieillissement de leurs constituants, ...</p>	<p>6</p>
<p>Protection mécanique des conducteurs</p>	<p>Matériels présentant des risques de contact directs : fixations Matériels présentant des risques de contact</p>

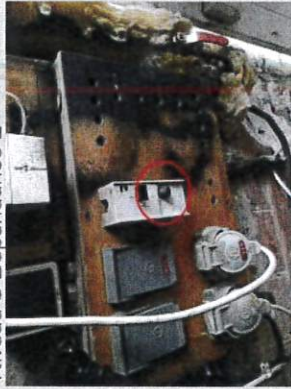
<p>Par exemple Fusibles à puit - Niveau -1 Cave</p>	<p>Un(des) conducteur(s) isolé(s) n'est(ne sont) pas placé(s) sur toute sa(leurs) longueur dans un conduit, une goulotte, une plinthe ou une huisserie, en matière isolante ou métallique, jusqu'à sa pénétration dans le matériel</p>	<p>5</p>

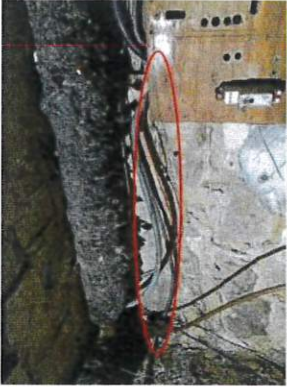
<p>électrique qu'il alimente. Tous les fils électriques doivent être totalement inaccessibles.</p>
<p>Informations complémentaires</p>	<p>Dispositif à courant différentiel-résiduel à haute sensibilité ≤ 30 mA : Protection de l'ensemble de l'installation électrique</p>	<p>L'ensemble de l'installation n'est pas protégé par un ou plusieurs dispositifs différentiel(s) à haute sensibilité ≤ 30 mA</p>
<p>Informations complémentaires</p>	<p>Socles de prise de courant : type obturateur</p>	<p>Au moins un socle de prise de courant n'est pas de type à obturateur.</p>
<p>Informations complémentaires</p>	<p>Socles de prise de courant : type à puits</p>	<p>Au moins un socle de prise de courant ne possède pas un puit de 15 mm</p>

Par exemple
- Niveau 0 Dépendance 2
