DOSSIER DE DIAGNOSTICS TECHNIQUES

Référence : [REDACTED] 23452 21.06.24

Bien : **Maison individuelle**
Adresse : **8 rue Valère Bouchain
02600 DAMPLEUX**
Référence Cadastre : **A 5 - A 106 - A 396**

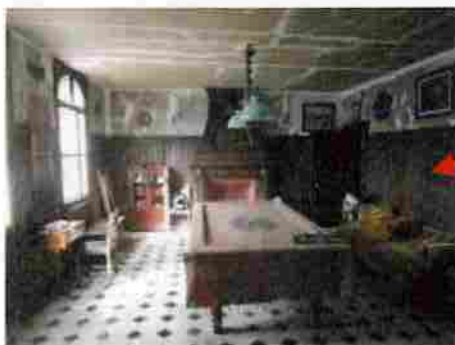
ELEMENT : Cloisons

Nom du client [REDACTED]	Numéro de dossier [REDACTED] 23452 21.06.24	Pièce ou local RDC - Salle de billard
Matériau Amiante ciment	Date de prélèvement	Nom de l'opérateur BUREAU Damien
Localisation Cloisons - Toutes zones		
Résultat amiante Présence d'amiante		
Résultat de la grille d'évaluation Evaluation périodique

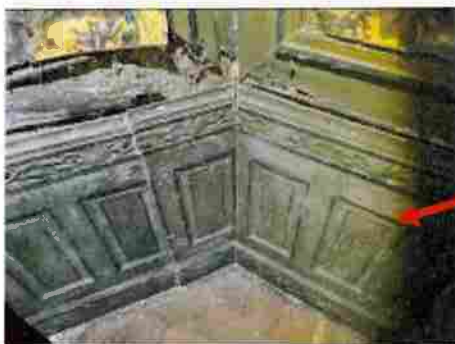
ELEMENT : Soubassement

Nom du client [REDACTED]	Numéro de dossier [REDACTED] 23452 21.06.24	Pièce ou local RDC - Salon
Matériau Amiante ciment	Date de prélèvement	Nom de l'opérateur BUREAU Damien
Localisation Soubassement - Toutes zones		
Résultat amiante Présence d'amiante		
Résultat de la grille d'évaluation Evaluation périodique
