> Synthèse Des Diagnostics Réalisés

Ref. : DIA-CRR04-2301-027

Adresse du bien : 2-4, rue de Fère, 02850 JAULGONNE

Nature du bien : Immeuble (ensemble)

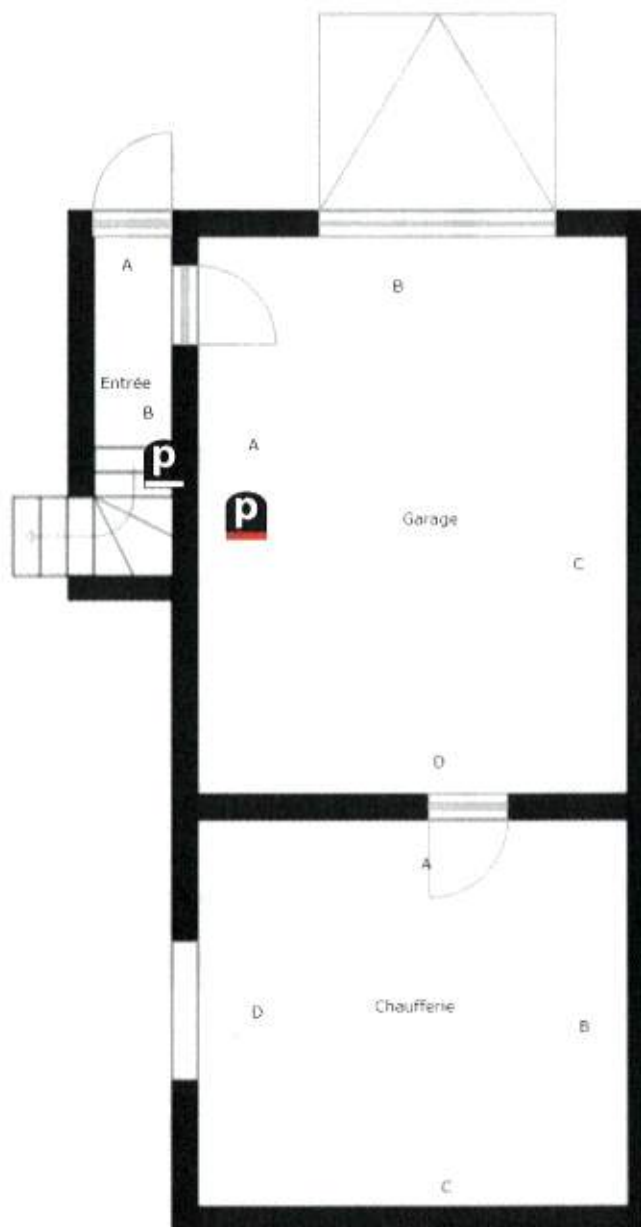
Ref : DIA-CRR04-2301-027	Niveau D	Planche de repérage technique
--------------------------	----------	-------------------------------

des **p** Présence de plomb non dégradé **p** Présence de plomb dégradé

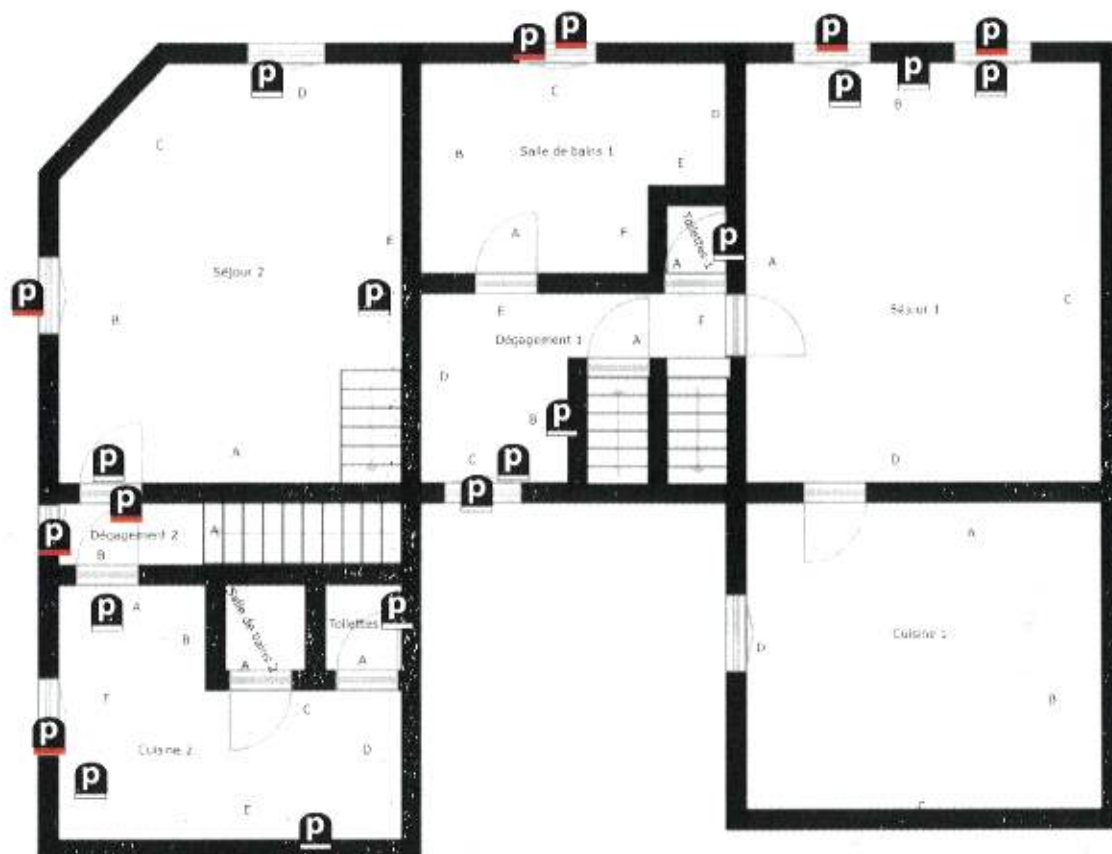
Réf : DIA-CRR04-2301-027	Niveau 1	Planche de repérage technique
2-4, rue de Fère, Indice A 02850 JAULGONNE	Auteur : Monsieur Côme BESNIER	Bat. A du plan de masse

Présence de plomb dégradé
