# **PROCES VERBAL DESCRIPTIF**

L'AN DEUX MILLE VINGT DEUX  
ET LE DOUZE MAI

Me suis rendue ce jour à LE GAULT SOIGNY, 6 rue du Berger, cadastrée section AN n°101 lieudit « Rue du Berger » pour 02a 14ca et cadastré section AN n°98 lieudit « Le Perthuy » pour 3a 17ca, où étant et en présence de :

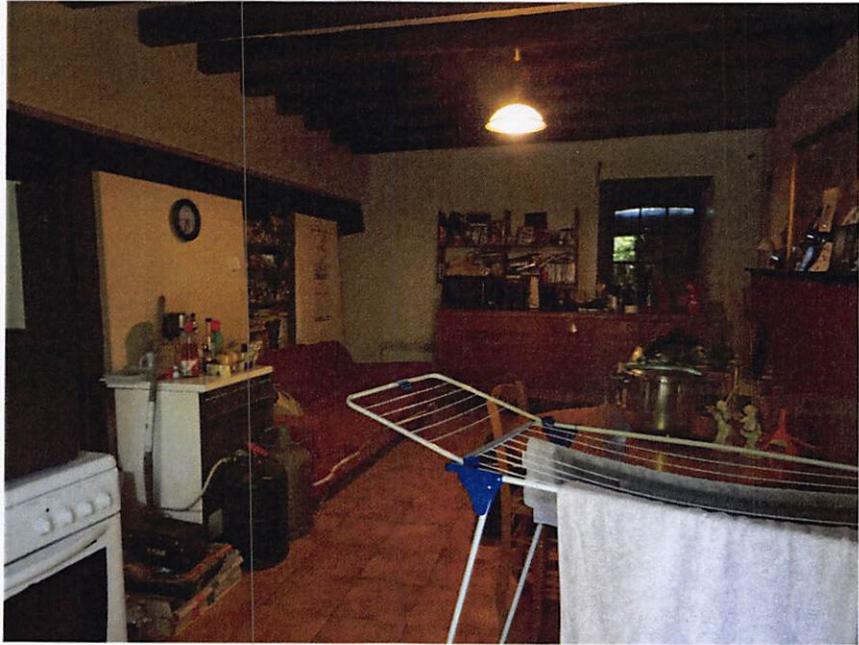
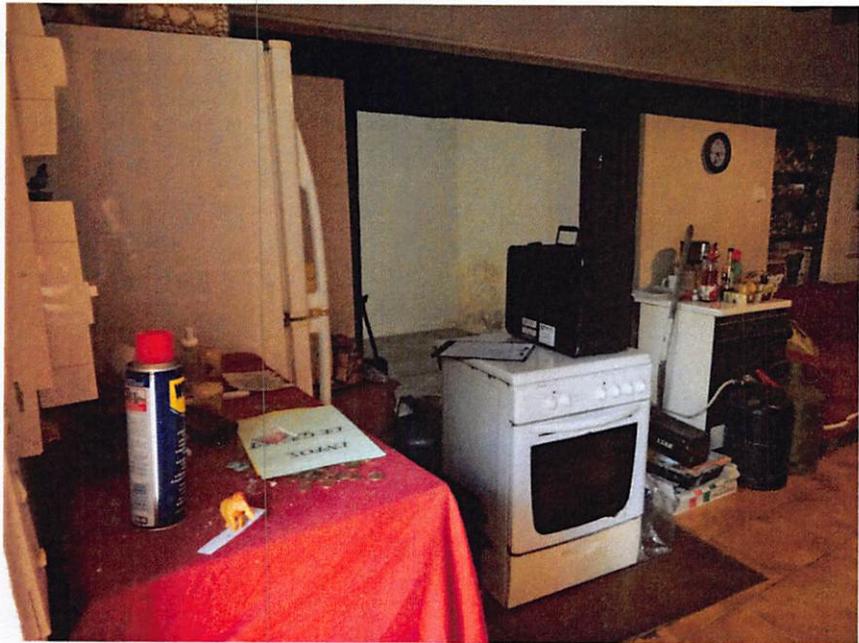
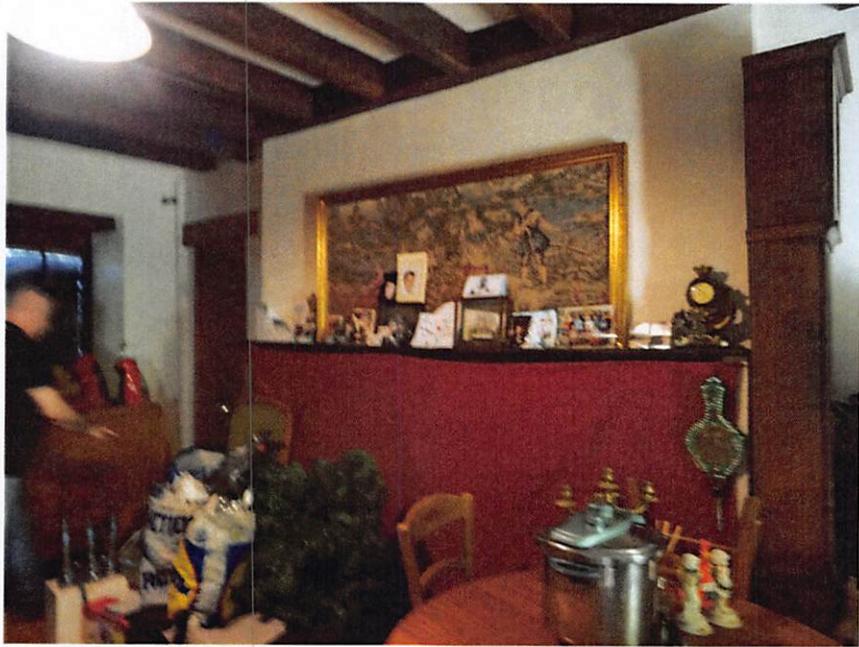
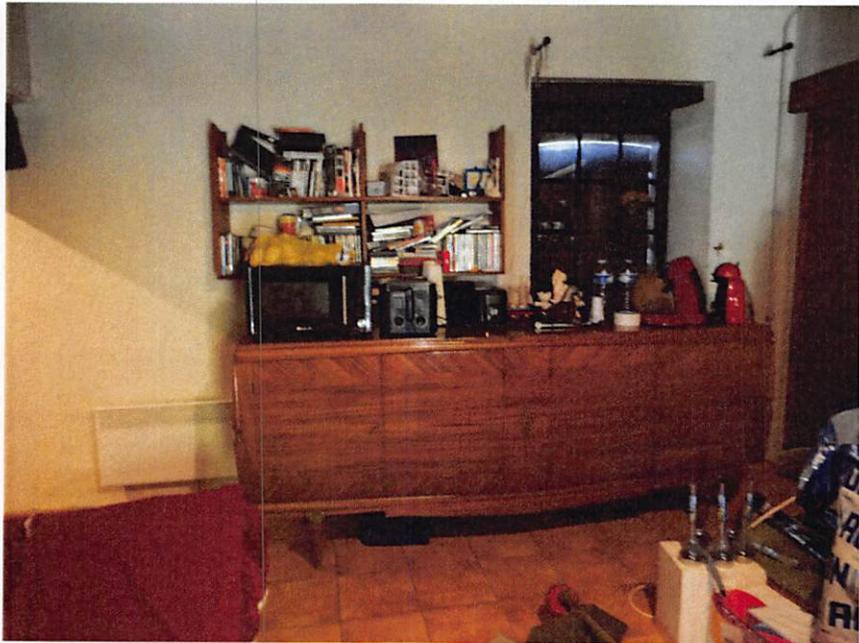
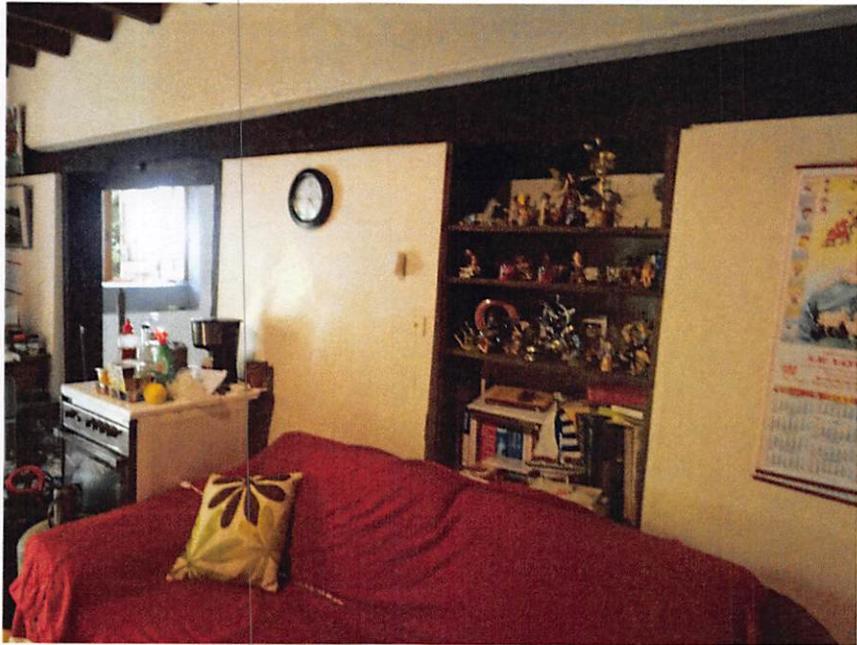
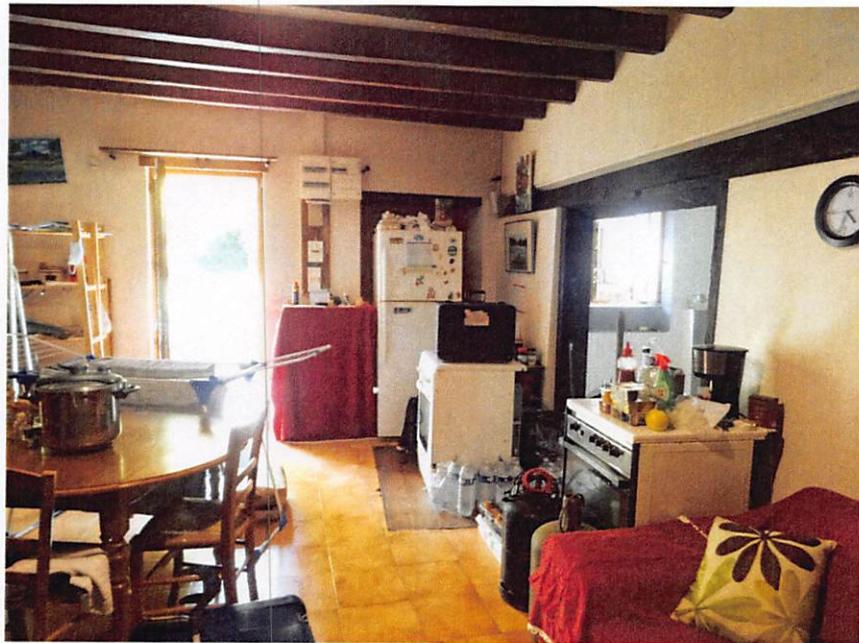
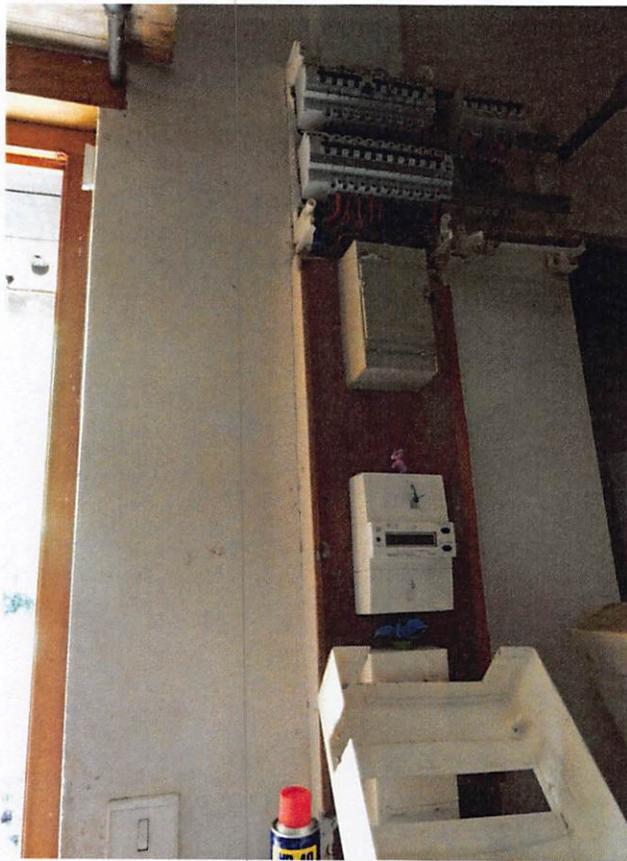
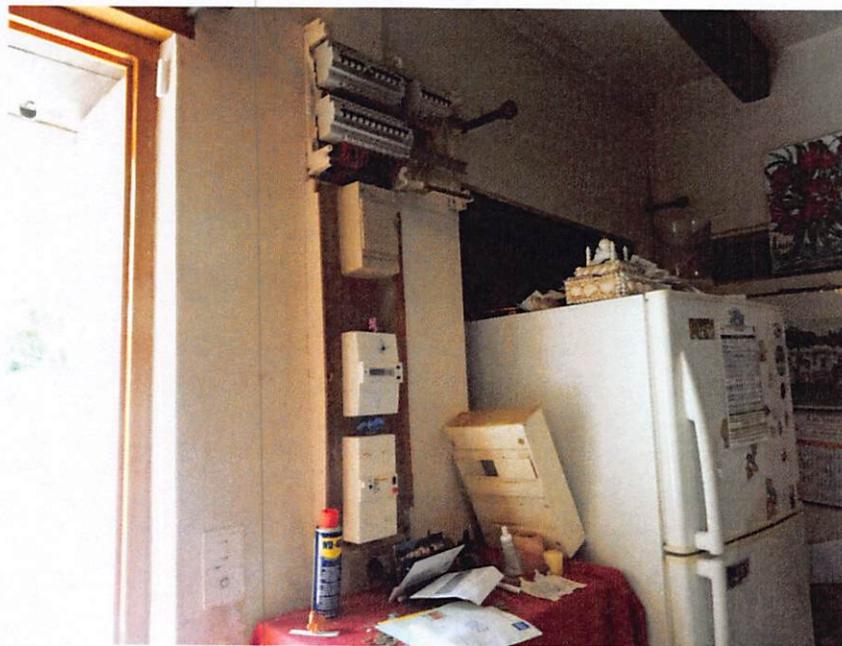
➤ Salon / Salle à manger

Deux radiateurs électriques dont l'un est caché par le réfrigérateur.

Quatre prises électriques sous réserve compte-tenu de l'encombrement de la pièce.

Une trappe d'accès à une cave voûtée – selon les dires du propriétaire.

Cette cave ne sera pas visitée compte tenu de l'encombrement.

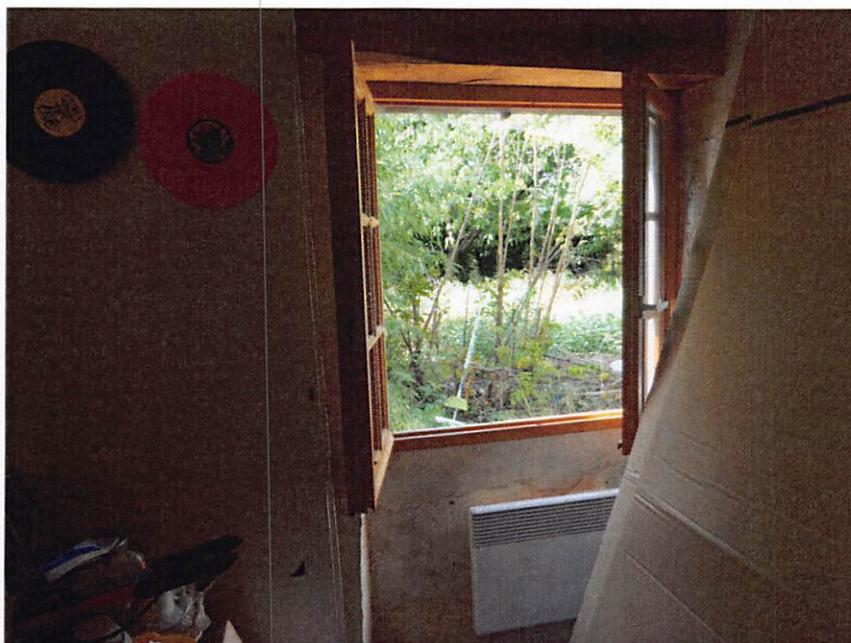
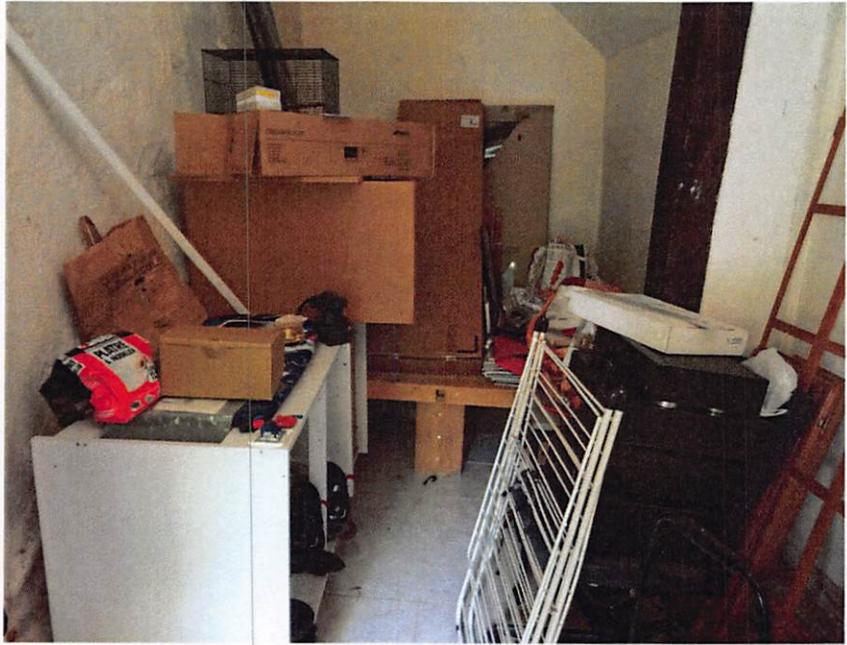
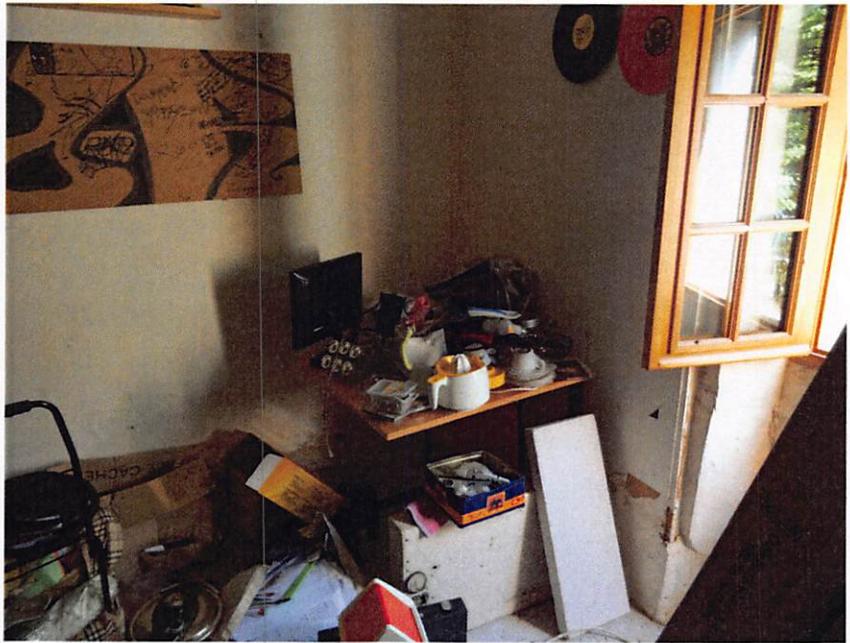
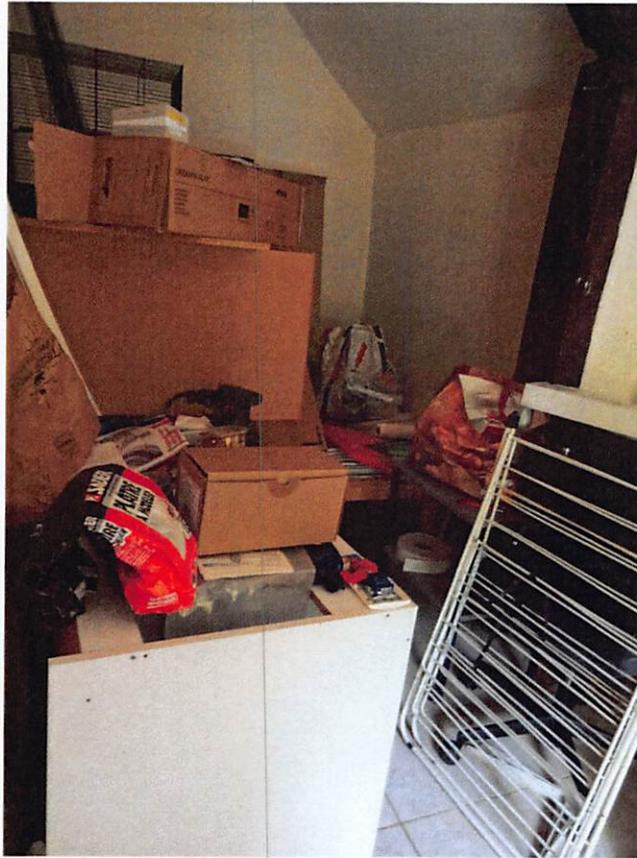
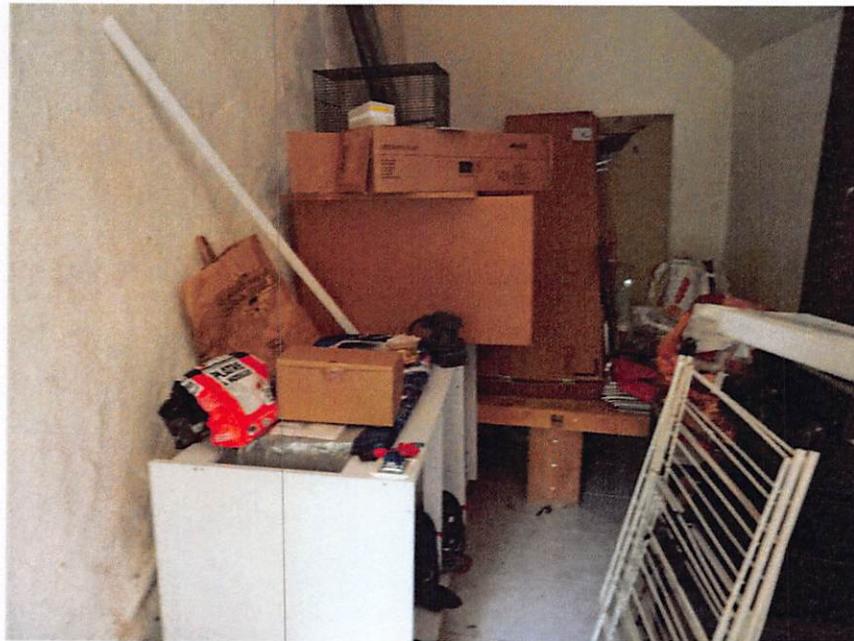
➤ *Chambre n°1*

Une porte en bois vétuste.

Un encadrement bois vétuste.

Une prise électrique sous réserve compte tenu de l'encombrement de la pièce.

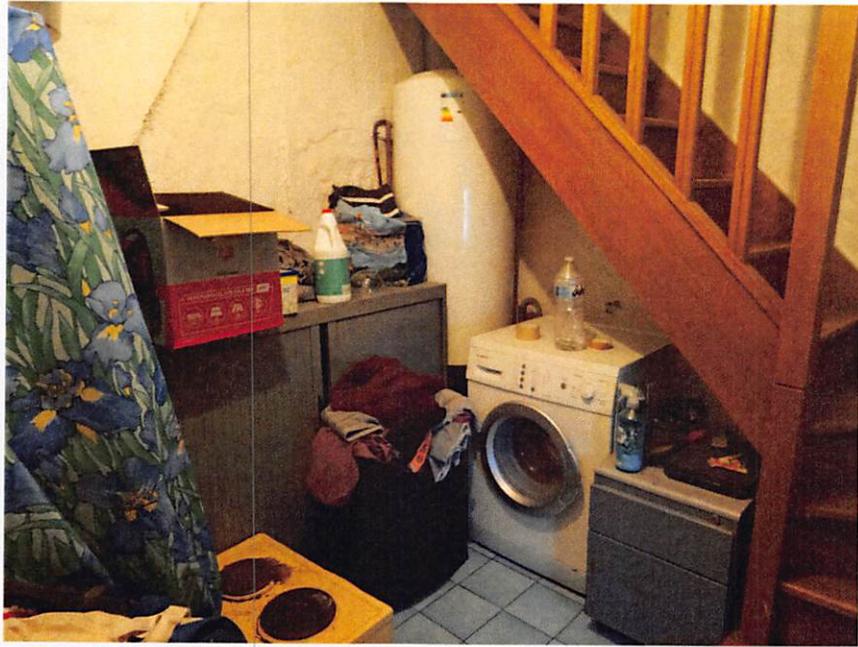
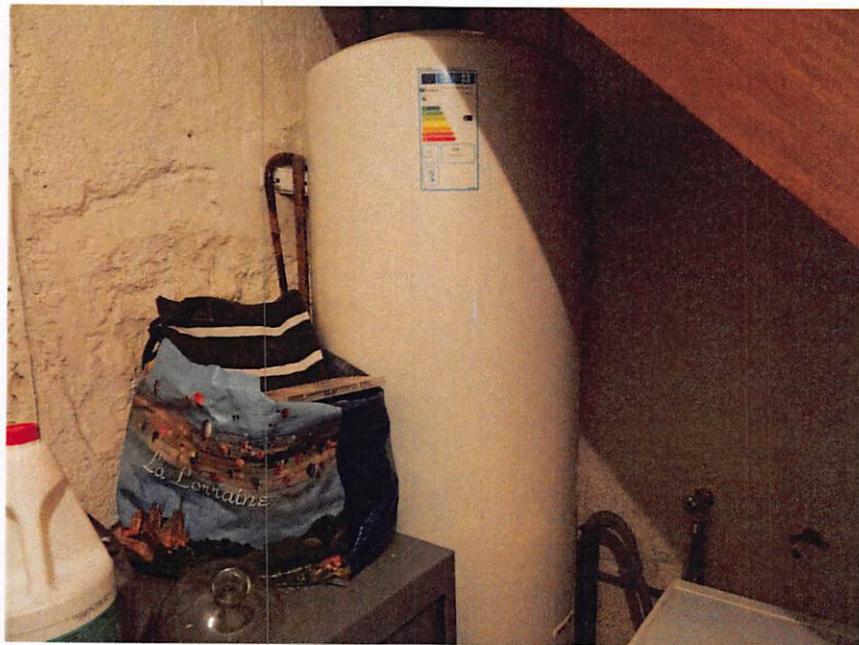
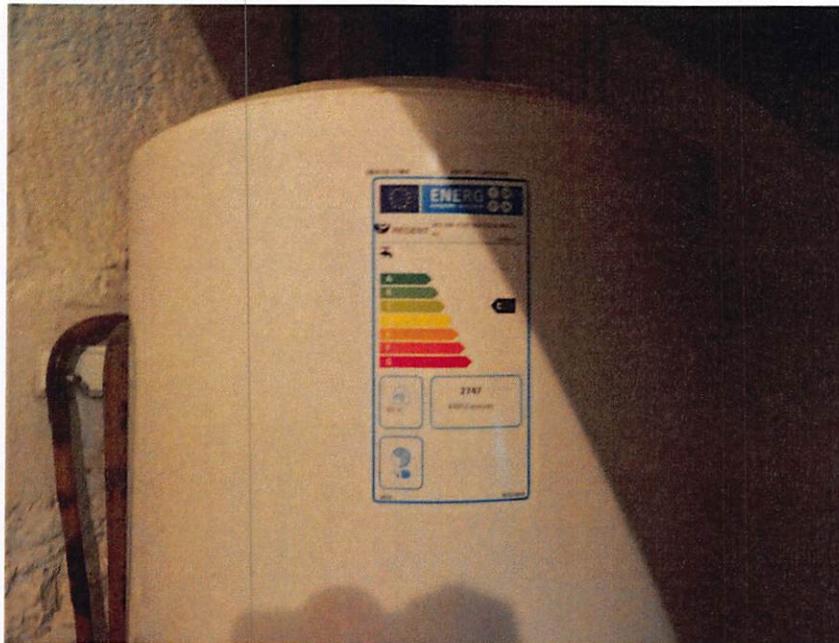
➤ *Buanderie*

Une porte en bois endommagée avec un encadrement bois.

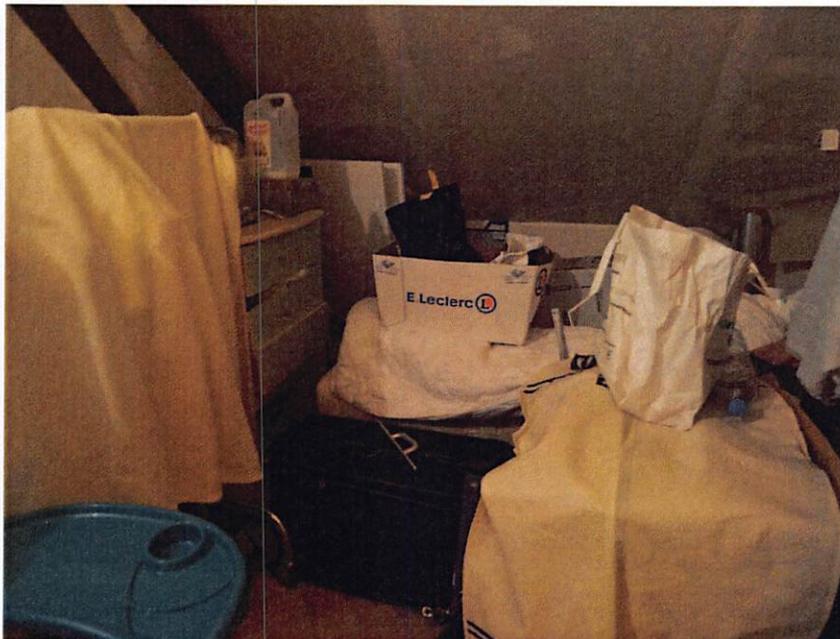
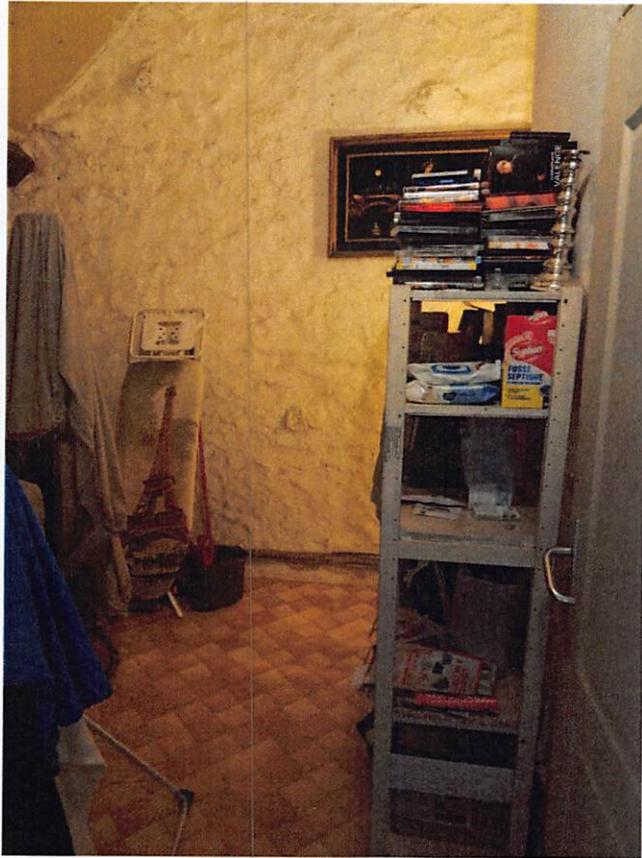
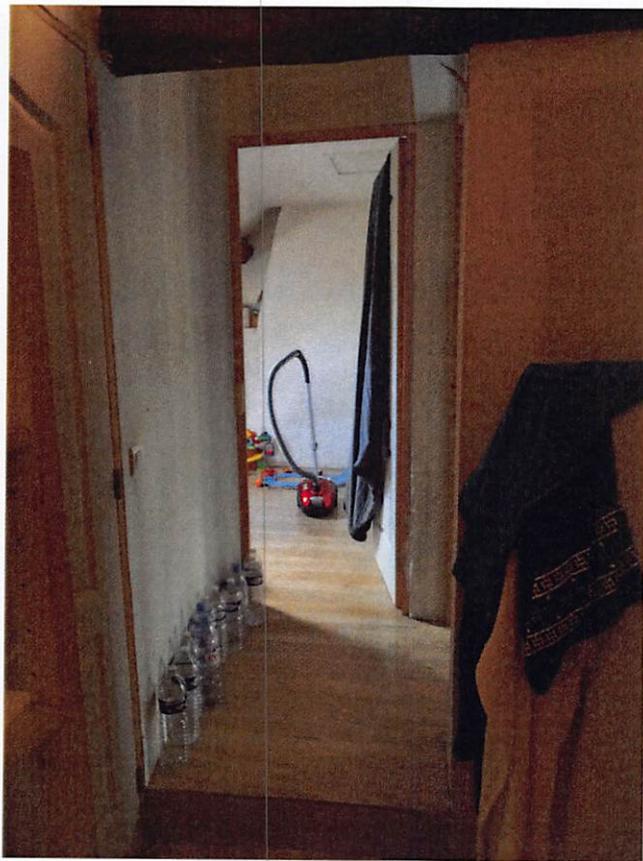
### ➤ Palier

Réserve émise concernant le nombre de prise électrique compte-tenu de l'encombrement de la pièce.
