## **PROCES VERBAL DE DESCRIPTION**

Commune de SOISSONS (Aisne), les fractions ci-après désignées d'un immeuble en copropriété situé à SOISSONS (02200), 10 Place de Laon, cadastré section BW n°72, lieudit "10 Place de Laon", d'une contenance de 28 ares 75 centiares et portant sur :

- Le lot n°47, un appartement au 6<sup>ème</sup> étage et les 22/1400èmes des parties communes générales et du sol de l'ensemble immobilier ;
- Le lot n°102, un grenier portant le n°22 et les 1/1400èmes des parties communes générales et du sol de l'ensemble immobilier ;
- Le lot n°111, un cellier portant n°6 pignon nord-est, et les 1/1400èmes des parties communes générales et du sol de l'ensemble immobilier ;
- Le lot n°120, un garage situé au sud portant le n°1, et les 3/1400èmes des parties communes générales et du sol de l'ensemble immobilier ;

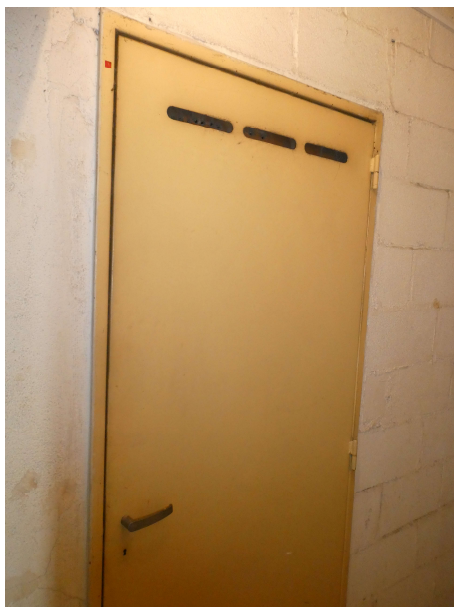
10

Elle est recouverte d'une peinture jaune usagée, présence de dégradations (**CLICHE PHOTOGRAPHIQUE N°10**) ;
